Termo de Referência

**Execução dos Serviços de Demolição de Reservatório
Elevado em Arambaré**

LAUDO TÉCNICO

ESTABILIDADE DE ESTRUTURA DE RESERVATÓRIO ELEVADO EM
CONCRETO ARMADO

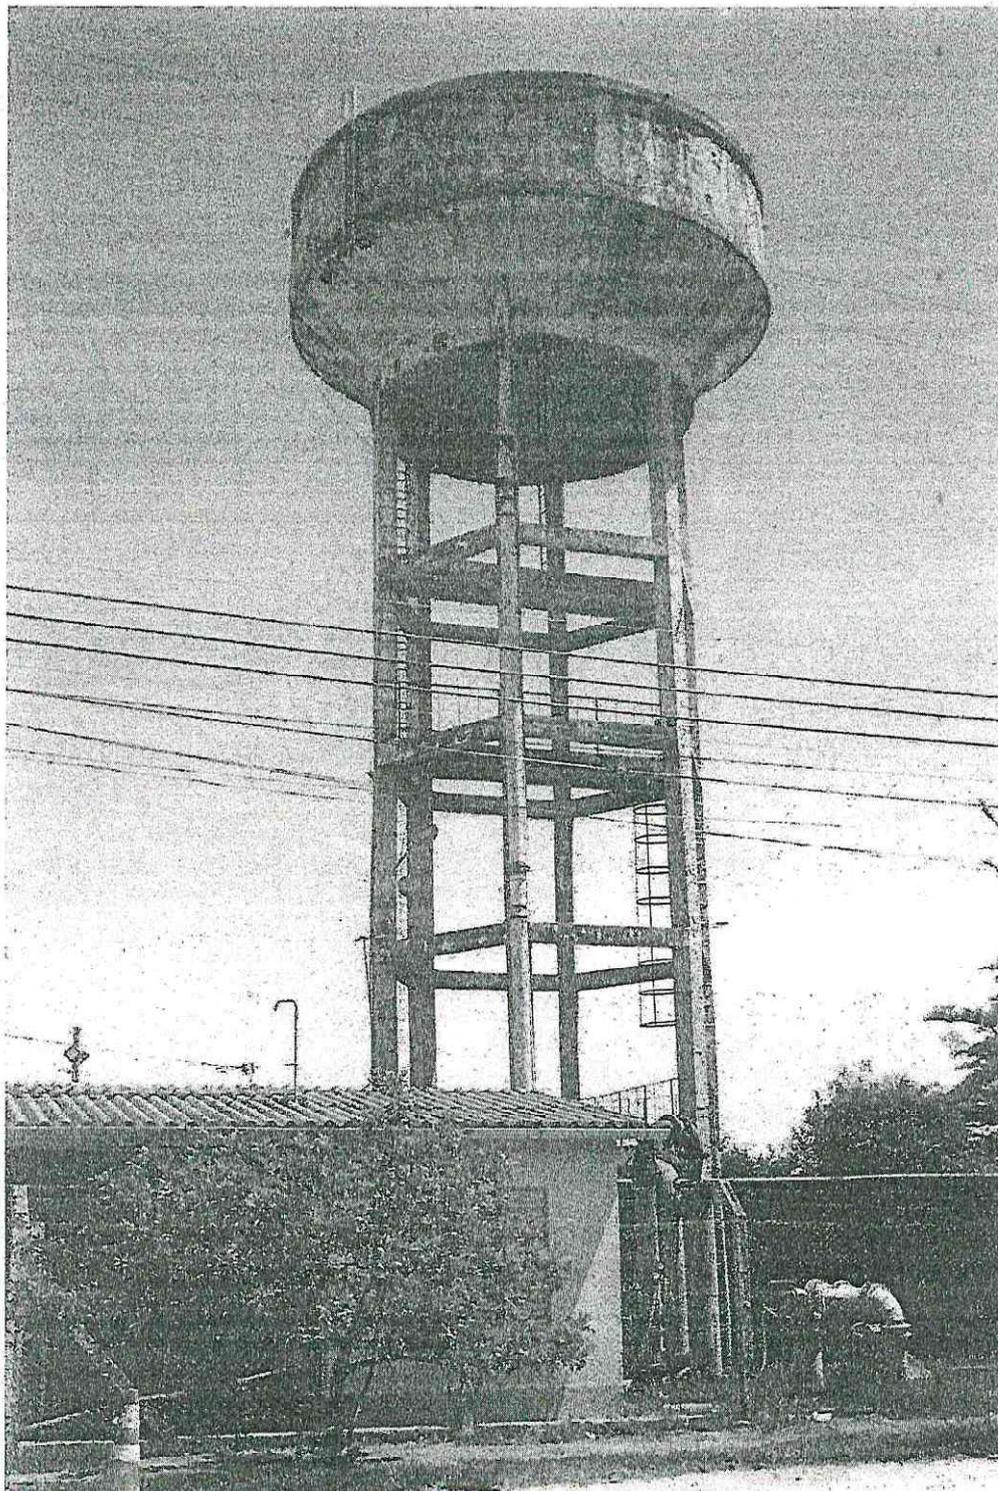
Foto 1)Mostrando localização geral;

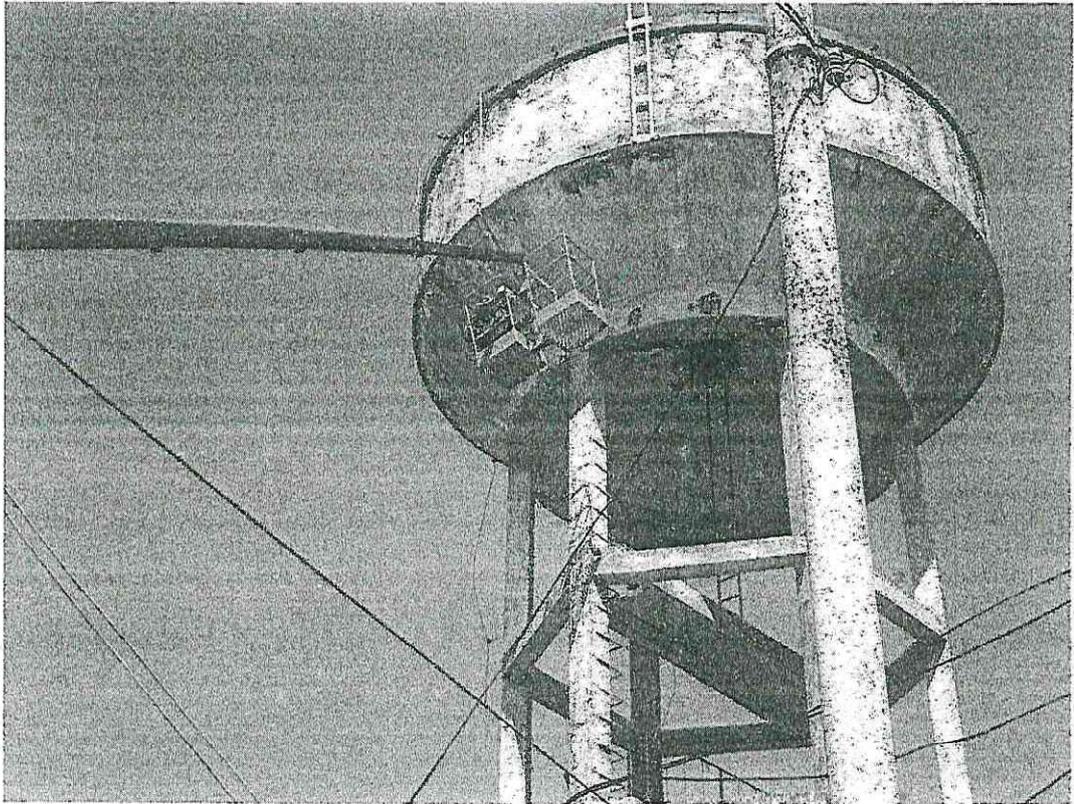
Foto 35) Idem a anterior:

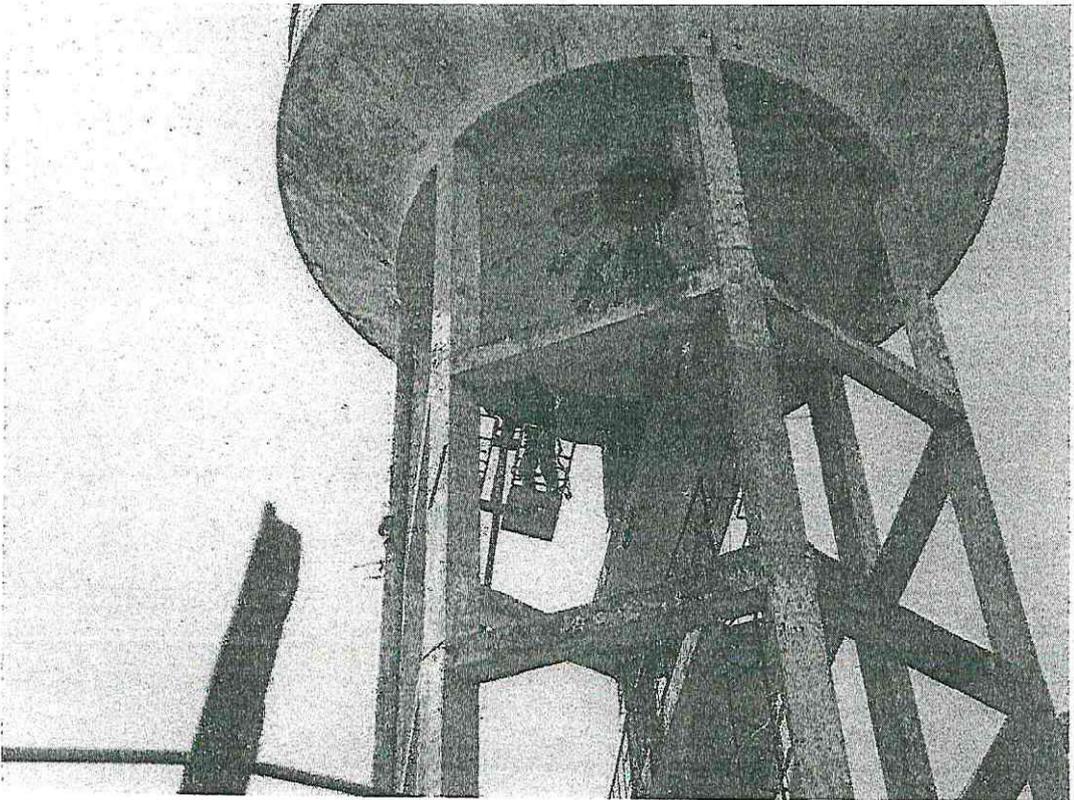
Foto 36) Mostrando inspeção no encontro da viga circular superior e o fundo do reservatório:

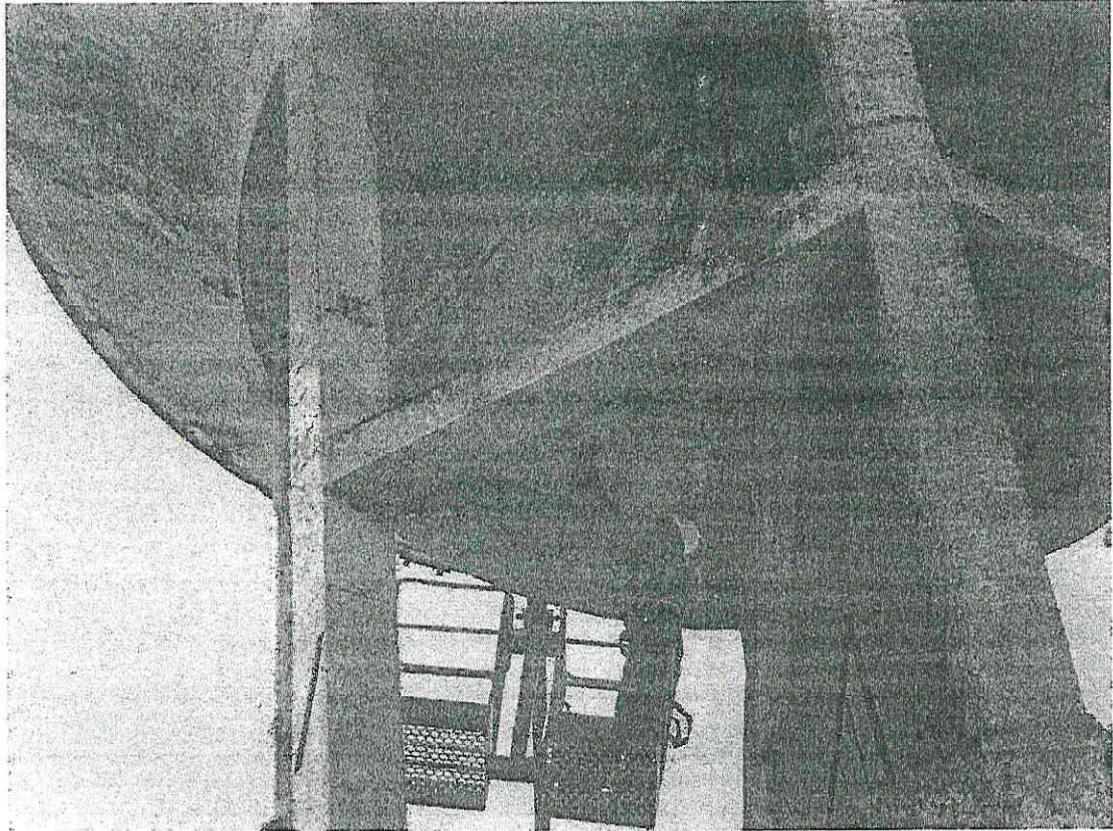
Foto 37) Idem a anterior:

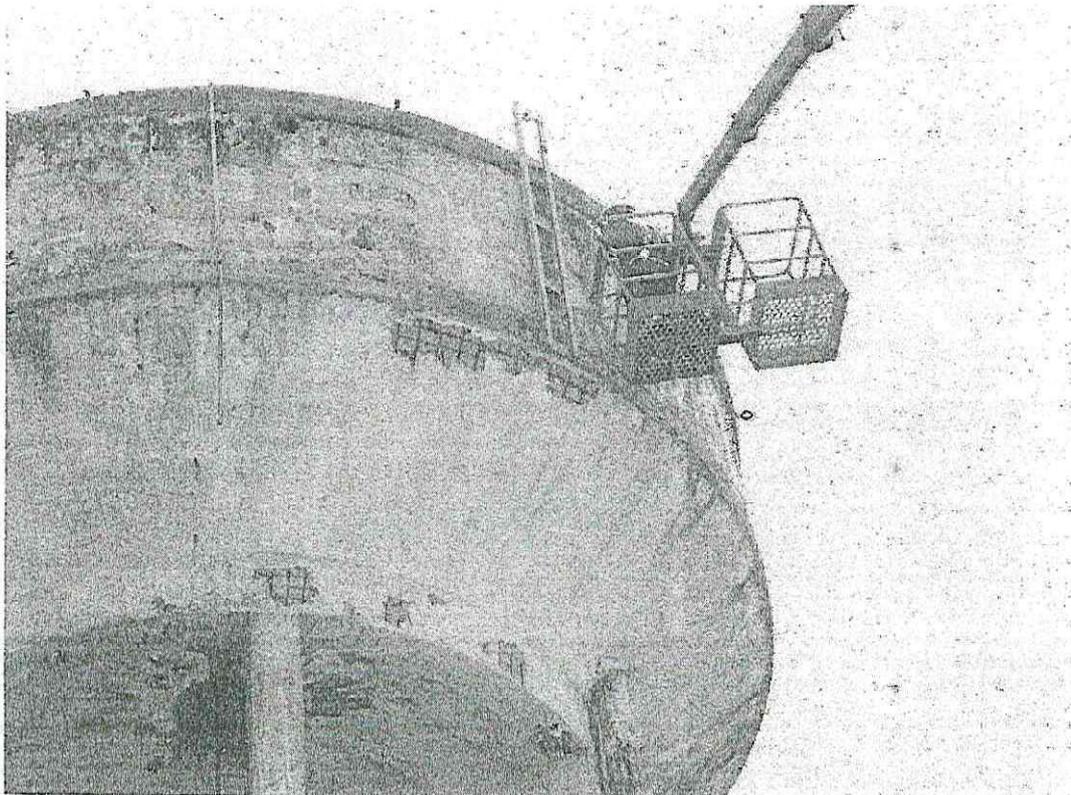
Foto 38) Mostrando inspeção na lateral do reservatório:

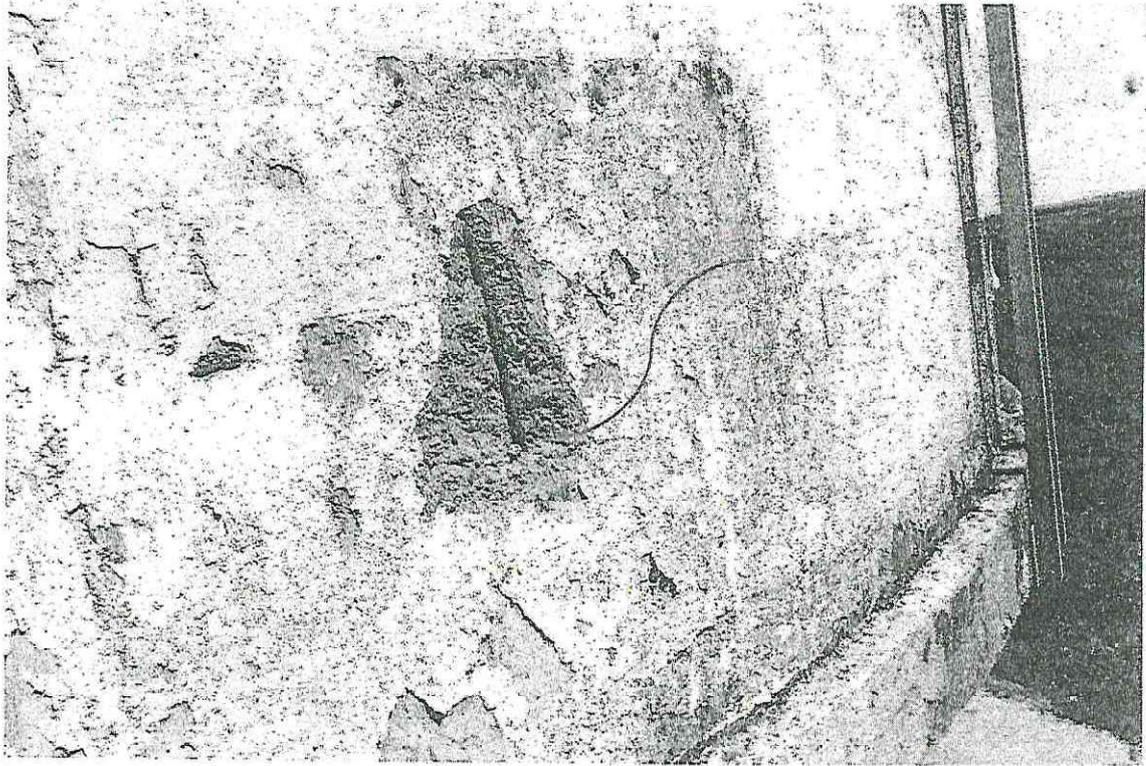
Mostrando a parte da estrutura do fundo do reservatório, ver fotos 80 a 94, especialmente a foto 87, onde se vê: vários pontos de falta revestimento, armadura com oxidação exposta de grau acentuado, vários pontos de descascamento do revestimento de concreto, manchas de escorrimento de óxido de ferro (indicando que a impermeabilização do interior do reservatório não está impedindo a retenção das águas, pelas manchas características de óxido de ferro na estrutura vê-se que estas manchas direcionadas são oriundas das águas do interior do reservatório que estão atravessando o maciço de concreto). Existe uma redução da área de aço efetiva nessa área onde ocorreu o descascamento do revestimento. Existem pontos de descascamento, ainda fixados no maciço prestes a se desprenderem, visto que a força de expansão das armaduras devido a oxidação estão despreendendo essas camadas. Nesse grau de patologia a ancoragem necessária das armaduras no concreto já não existem mais, de forma que a armadura que suportaria o esforço de tração, não pode mais suportar por ter sua seção transversal reduzida, diminuída, ou completamente inexistente por ruína, (Caso ocorra a redução de seis por cento a armadura deve ser substituída, no caso de patologias clássicas de concreto armado). No caso, nessas regiões não existe mais ancoragem da armadura no maciço de concreto, como consequência da oxidação ou rompimento, vindo a ficar sem aderência, tendo como consequência inicial a transferência desses esforços para os pontos adjacentes, como estes próximos também já estão tendo ocorrência de oxidação serão afetados da mesma forma e seus esforços serão distribuídos aos outros pontos adjacentes, e assim por diante. No momento em que estes pontos praticamente sem armadura, porém com carga de no mínimo o peso próprio e vento, quando atuante, sem considerar a carga relativa ao volume de água do reservatório, que no momento da Vistoria estava cheio a estrutura vai transferir esforços aos pontos adjacentes.

Foto 91) Mostrando o ponto de oxidação dessa inspeção:

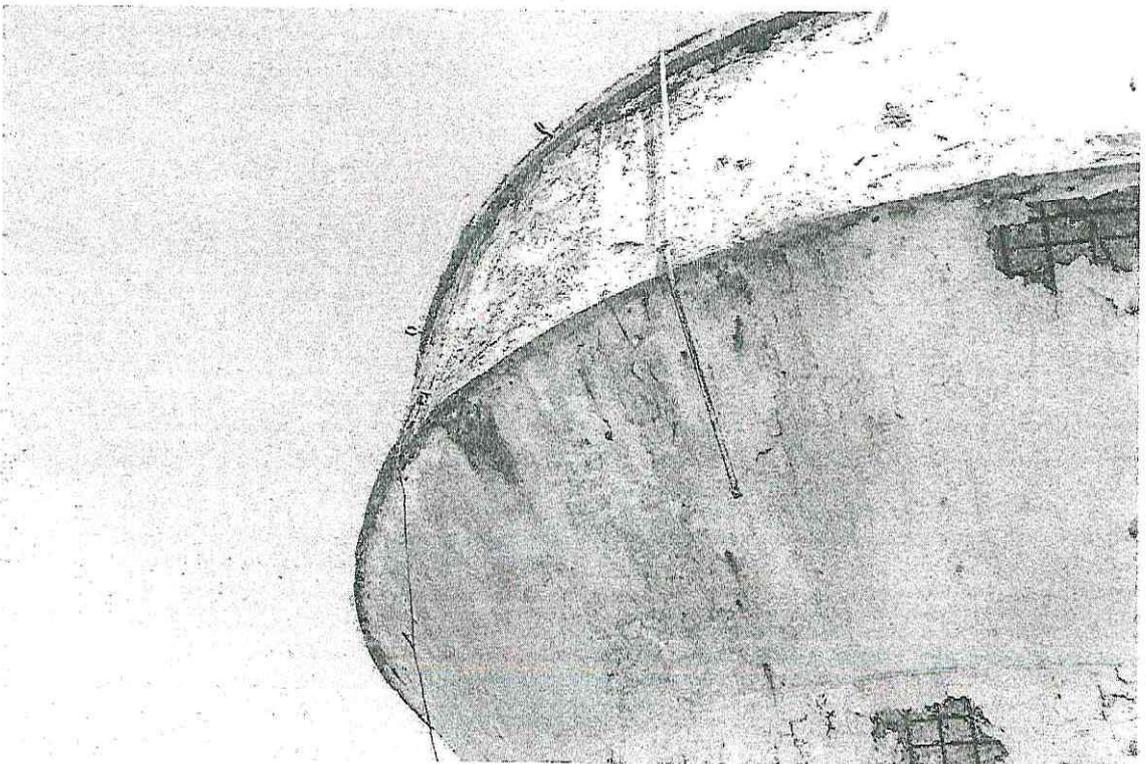
Foto 92) Mostrando região de encontro das paredes do reservatório com patologias:

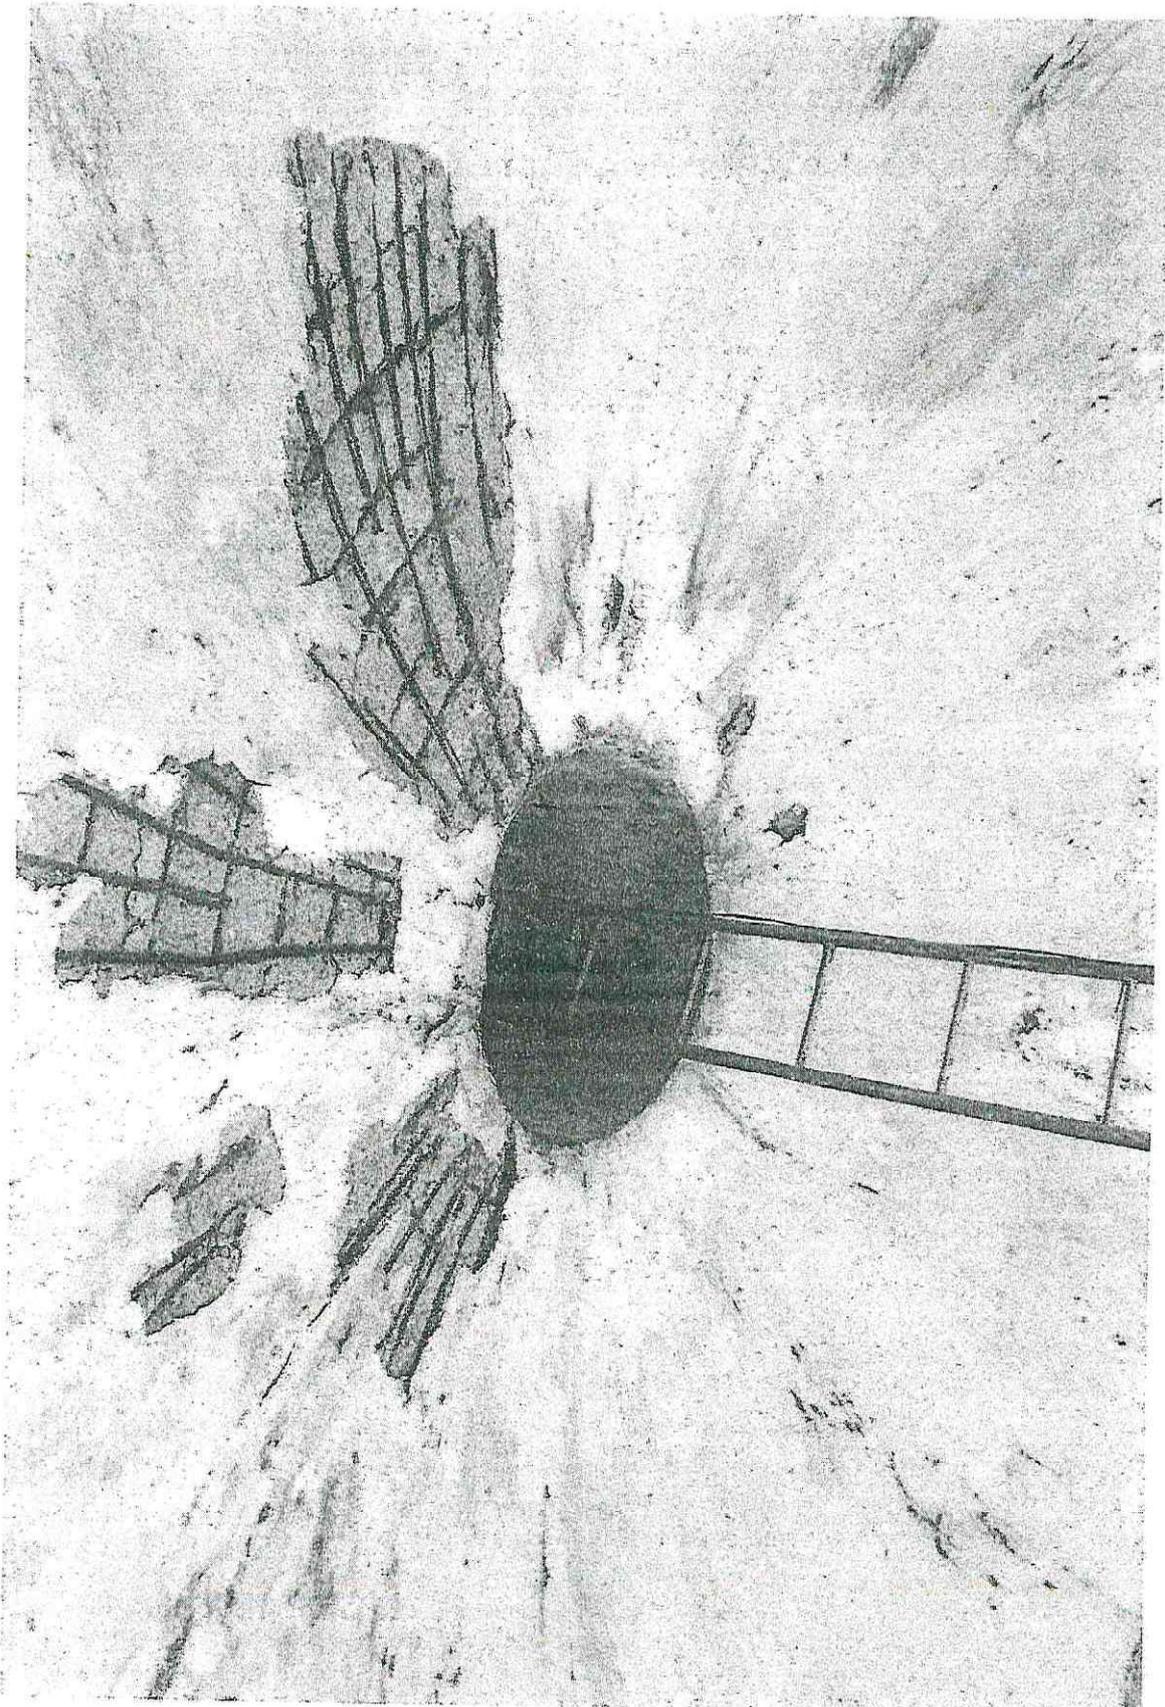
Foto 88) Idem a anterior:

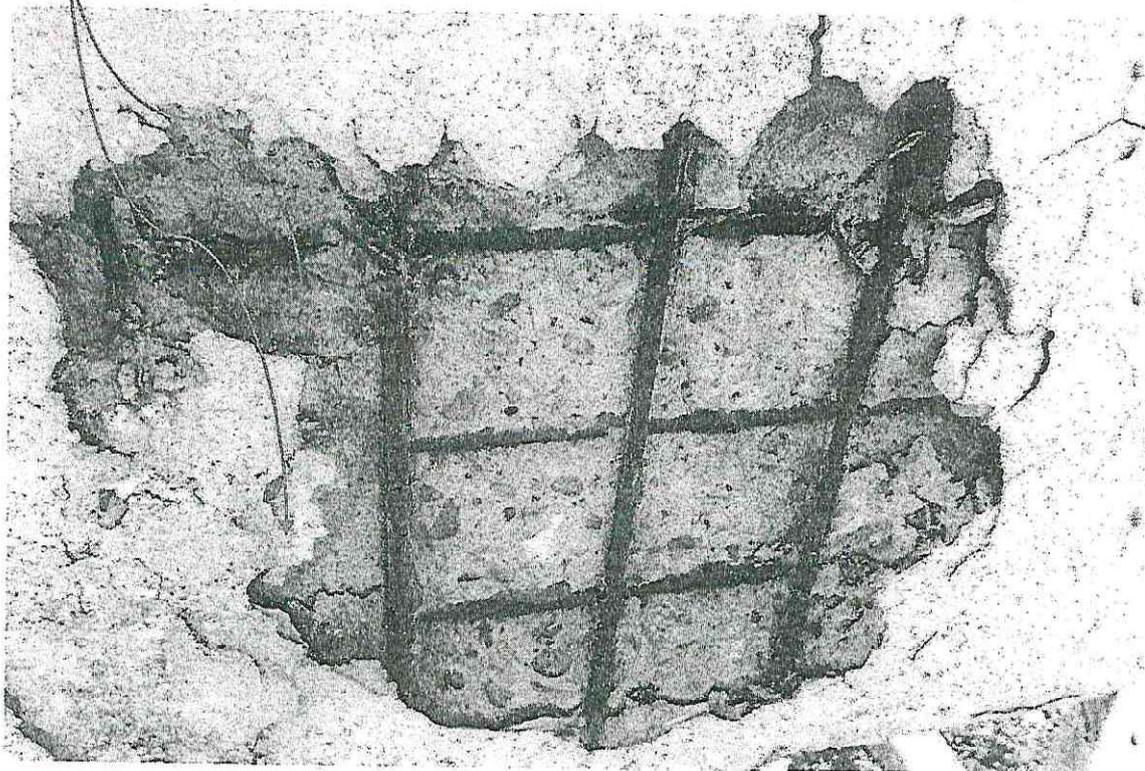
Foto 97) Mostrando região da viga circular onde se vê que as armaduras transversais de estribos estão comprometidas (oxidadas e com redução de áreas), também a armadura perimetral (que tem a função de contenção, ancoragem do anel aos esforços laterais). Verifica-se a existência de pontos de ruptura na camada de concreto interna a camada que já se despreendeu.

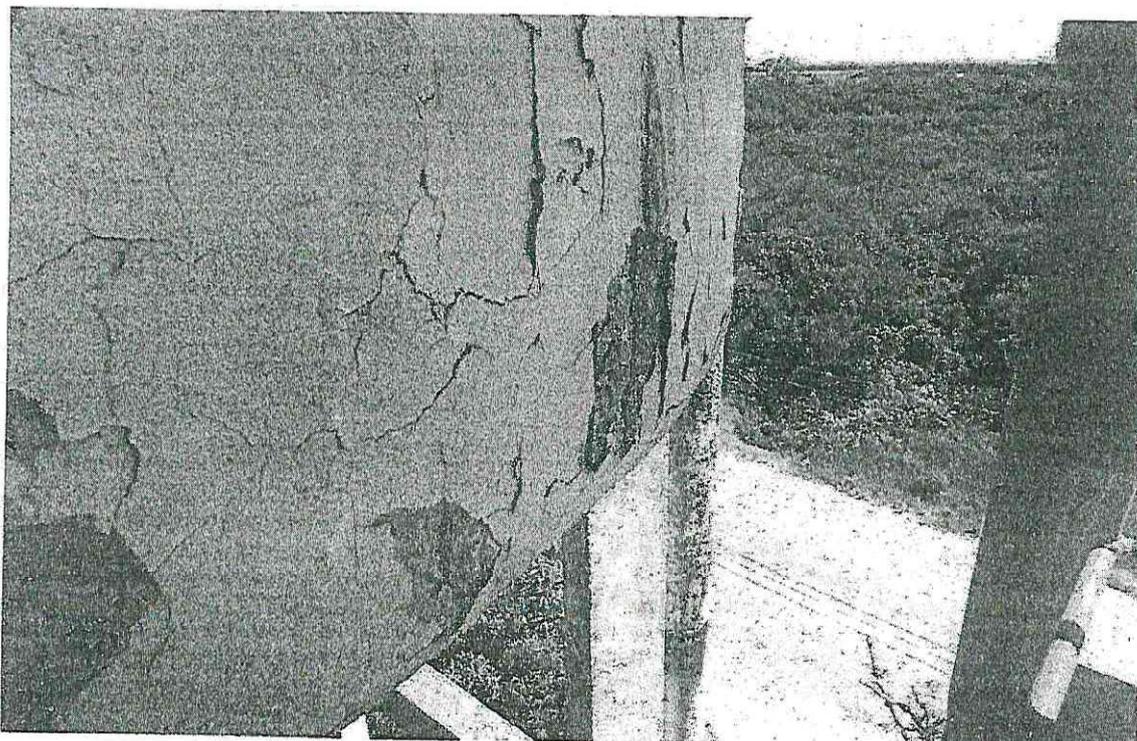
Foto 98) Idem a anterior, evidenciando a grande degradação da estrutura de concreto:

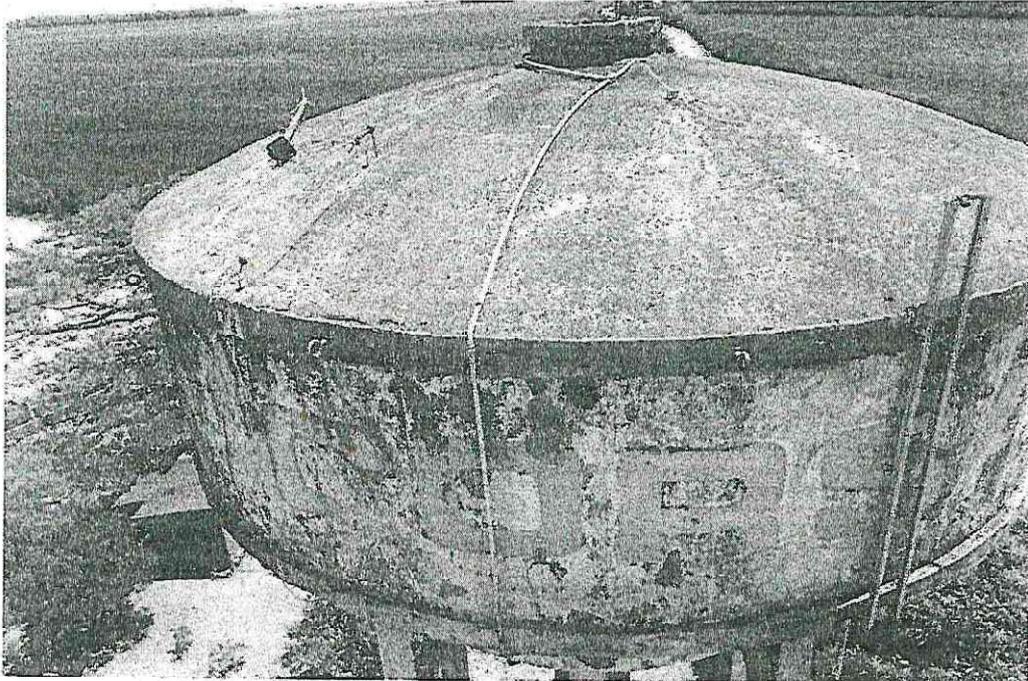
Foto 104) Mostrando parte superior do reservatório onde se vê: manchas de umidade, haste captora do para-raios tipo Franklin não esta fixada e encontra-se em contato direto com a estrutura, vemos o local de onde anteriormente caiu a conexão tipo curva de 6" de ferro fundido. Vemos que o aspecto da cobertura é equivalente a toda estrutura:

4. A HASTE DO PARA-RAIOS DEVERÁ SER ADEQUADAMENTE FIXADA, VISTO QUÊ SE OCORREREM DESCARGAS ATMOSFÉRICAS NESSE PONTO A ESTRUTURA JÁ COM ELEVADO GRAU DE PATOLOGIAS PODE SOFRER MAIS DANOS.

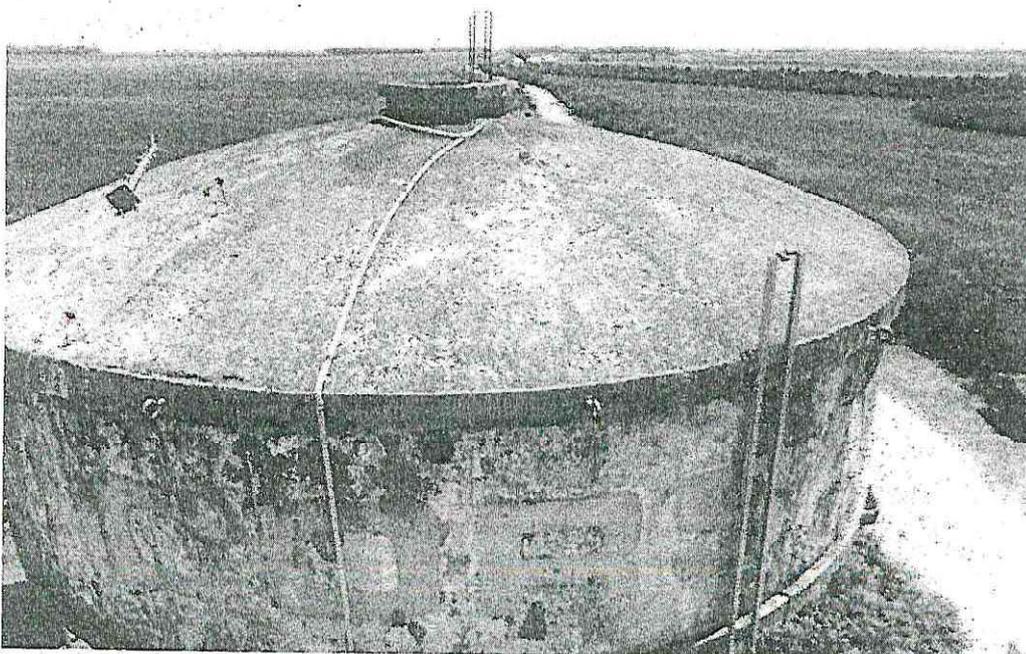
Foto 105) Idem a anterior, mostrando local de onde se desprendeu a conexão de curva de ferro fundido de 6":
