DEPARTAMENTO DE ÁGUA, ARROIOS E ESGOTO DE BAGÉ

RELATÓRIO DE INCONSISTÊNCIAS
Sistemas de Esgotamento Sanitário do Município de Bagé

BAGÉ, JUNHO DE 2022

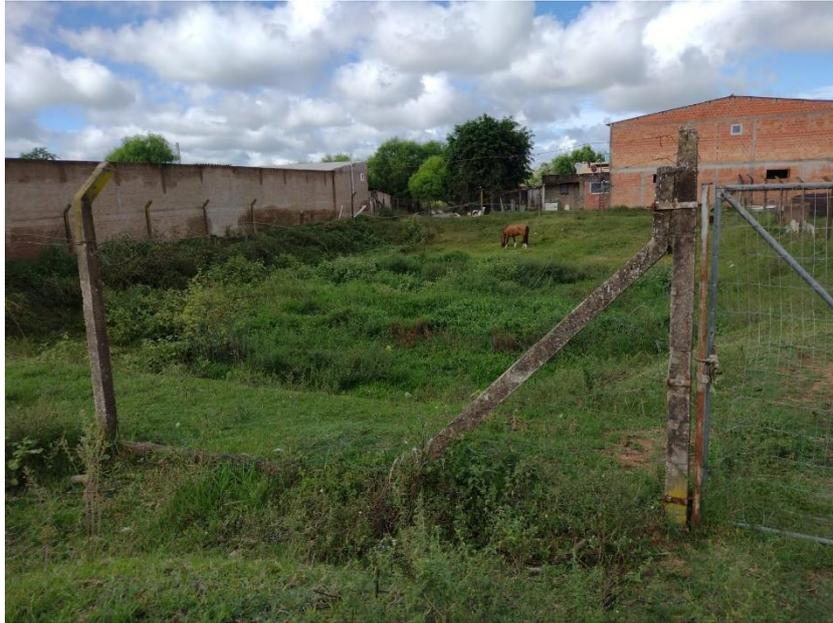
Conforme as imagens apresentadas as inconsistências identificadas são:

- Portão existente, porém, avariado;
- Cadeado inexistente;
- Cercamento danificado;
- Placa de identificação inexistente;
- Não foi possível avaliar as tampas;
- Vegetação intensa (sem limpeza desde 2020);
- Resíduos do tratamento (lodo) sem remoção pelo caminhão de sucção desde 2020.
- Lançamento de efluentes sem monitoramento desde 2017.

Nessa ETE existe a presença recorrente de animais dentro da área de tratamento conforme pode ser confirmado nas imagens apresentadas.

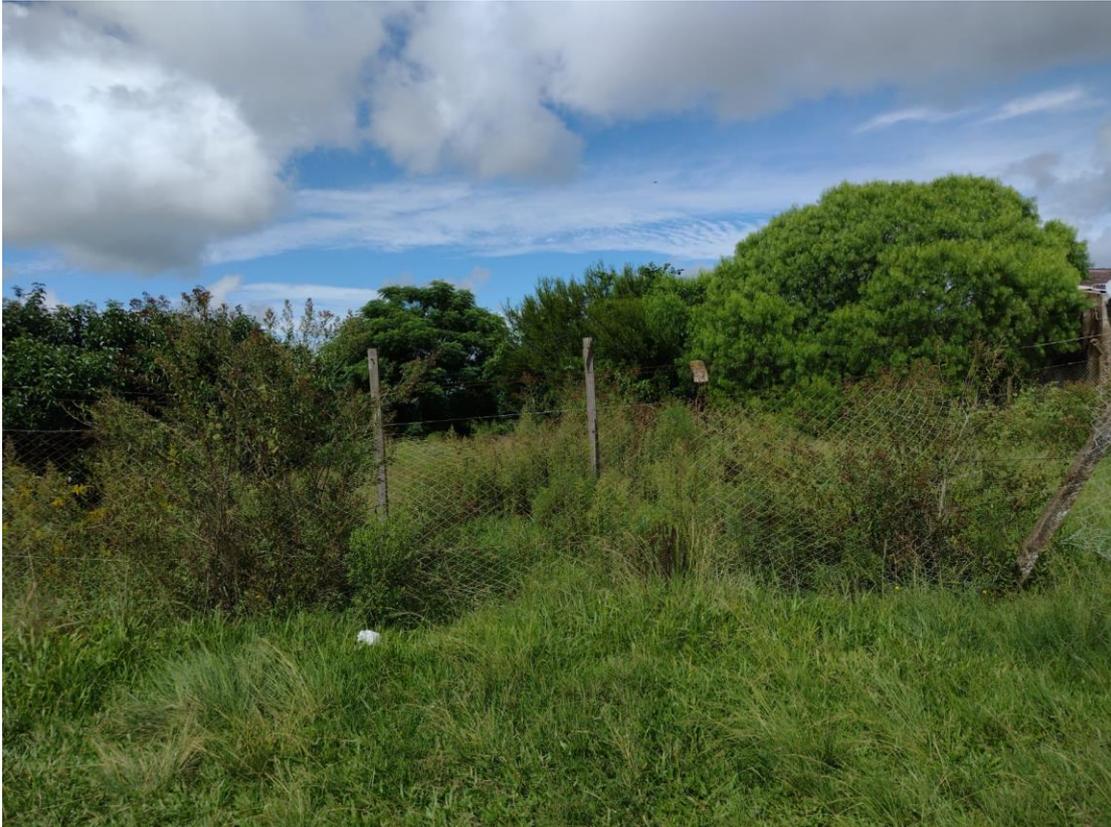
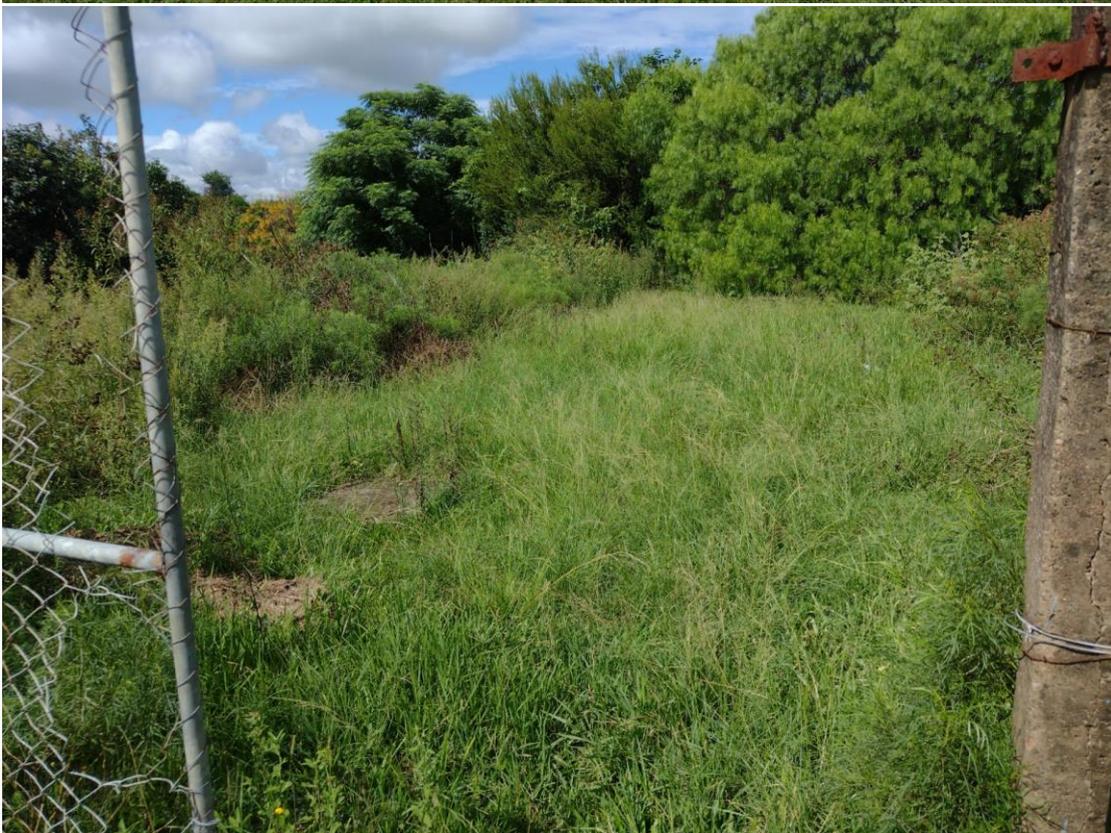
Conforme as imagens apresentadas as inconsistências identificadas são:

- Portão existente (apenas uma folha);
- Cercamento danificado;
- Placa de identificação inexistente;
- Não foi possível avaliar as tampas das caixas;
- Vegetação intensa (sem limpeza desde 2020);
- Resíduos do tratamento (lodo) sem remoção pelo caminhão de sucção desde 2020;
- Lançamento de efluentes sem monitoramento desde 2017.

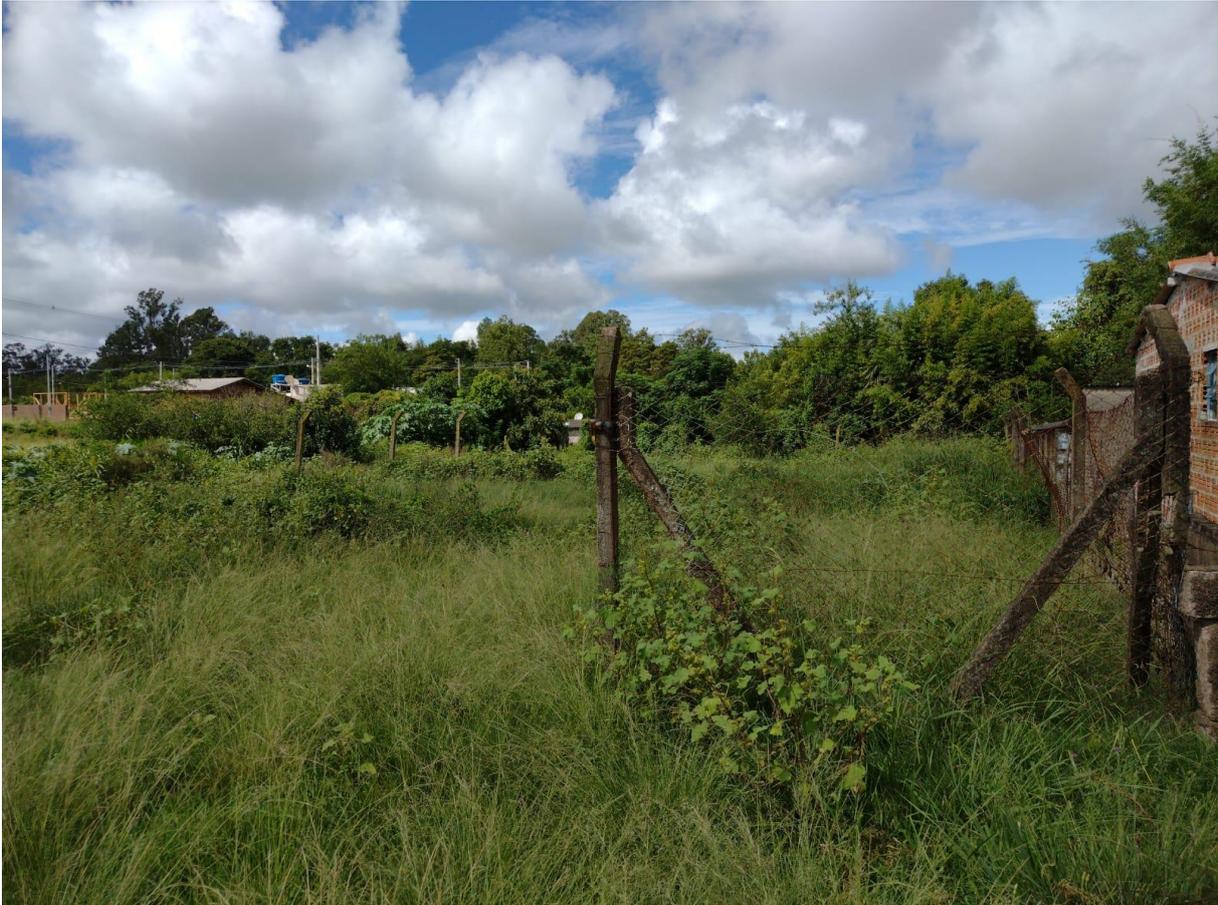
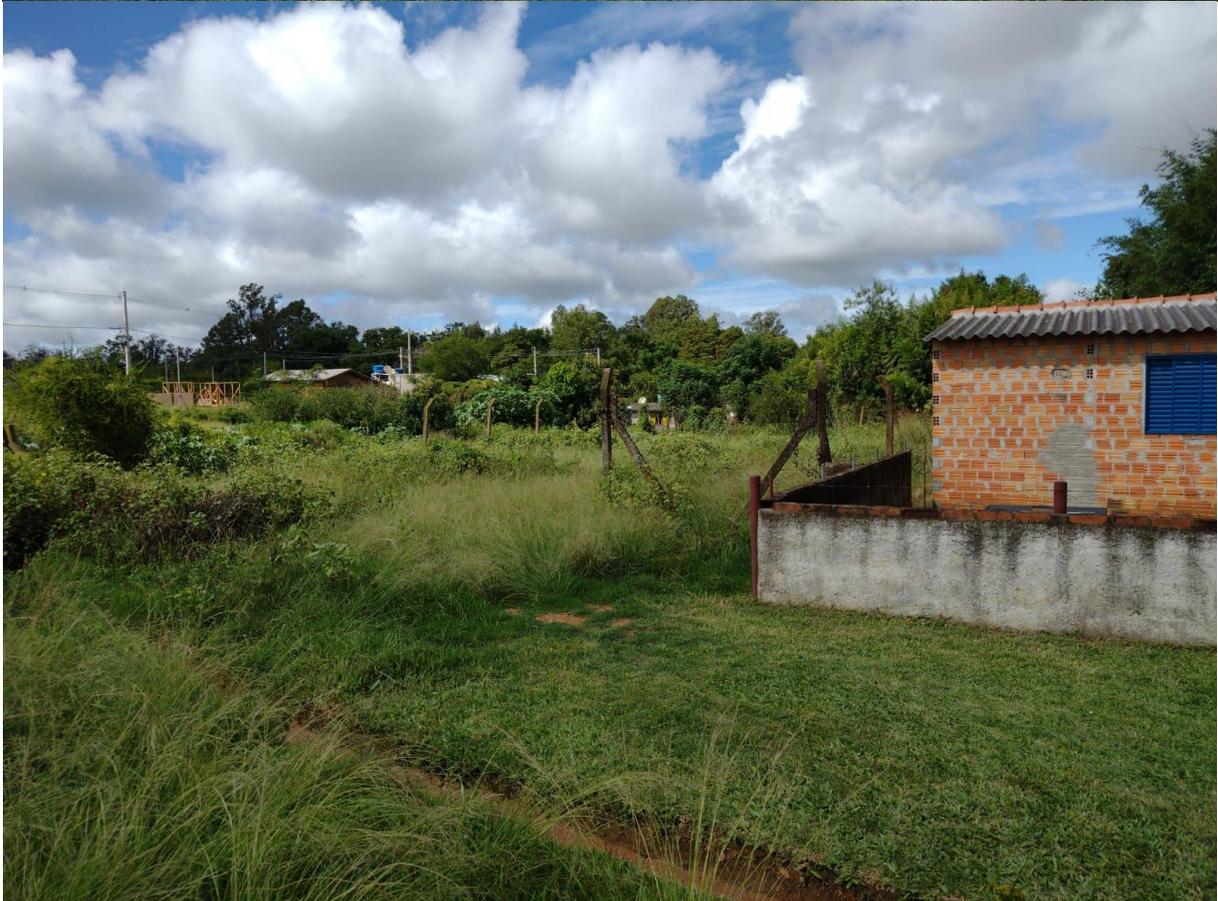
Conforme as imagens apresentadas as inconsistências identificadas são:

- Portão inexistente;
- Cercamento inexistente;
- Placa de identificação inexistente;
- Não foi possível avaliar as tampas das caixas;
- Vegetação intensa (sem limpeza desde 2020);
- Resíduos do tratamento (lodo) sem remoção pelo caminhão de sucção desde 2020;
- Lançamento de efluentes sem monitoramento desde 2017.

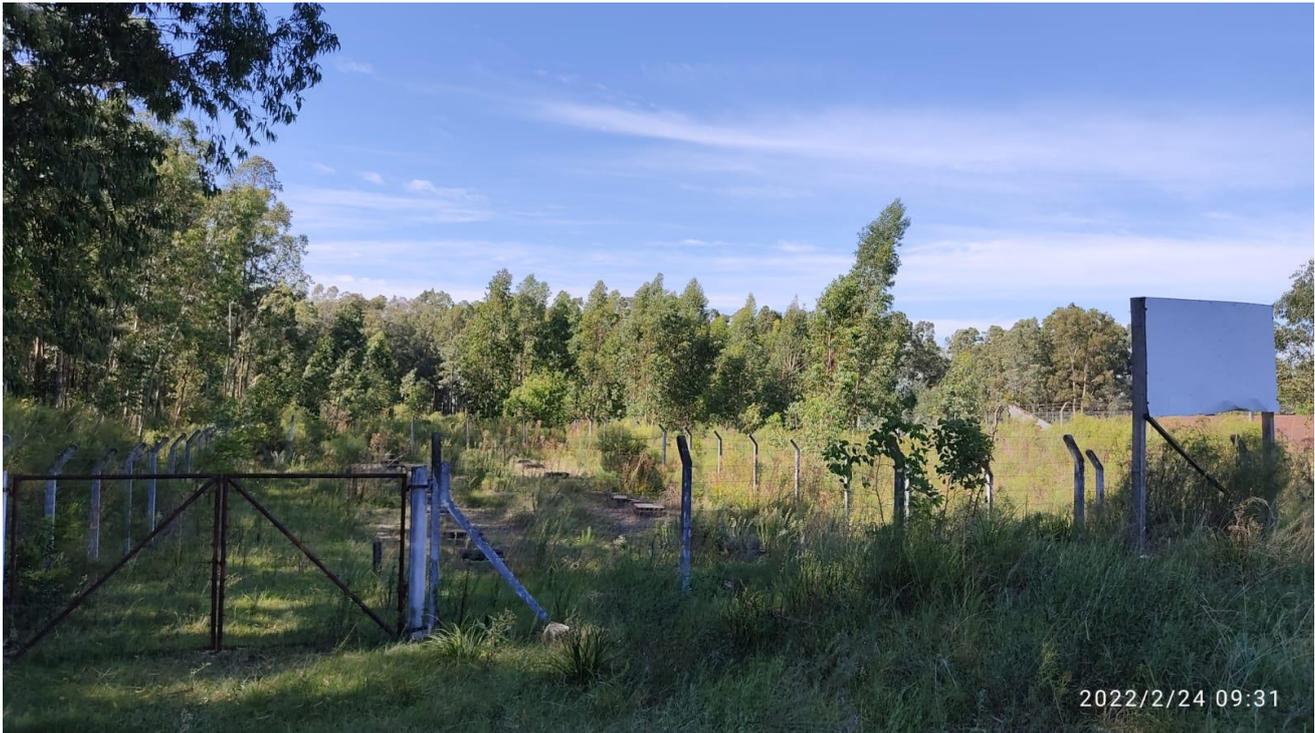
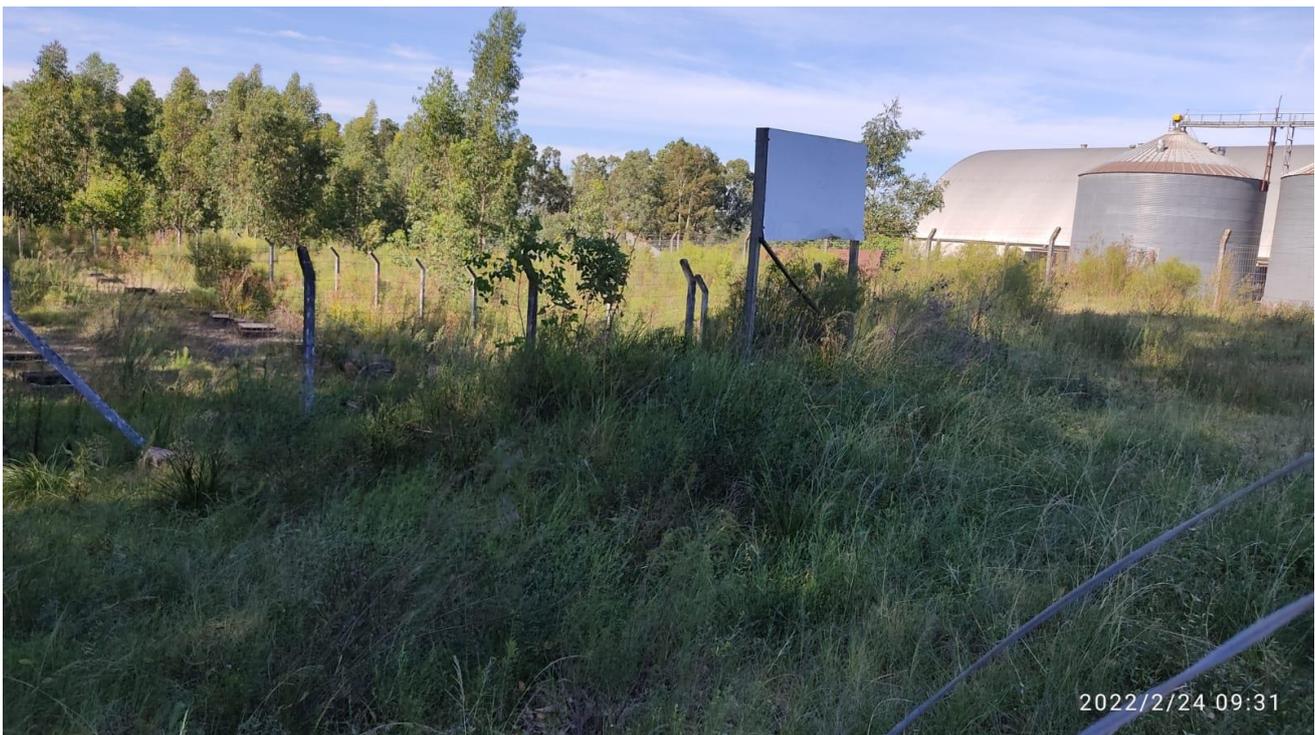
Conforme as imagens apresentadas as inconsistências identificadas são:

- Portão existente;
- Cadeado sem chave para abertura (indica-se a colocação de cadeado padrão CEEE);
- Cercamento danificado;
- Placa de identificação existente, porém, apagada;
- Tampas de proteção quebradas;
- Vegetação intensa (sem limpeza desde 2020);
- Resíduos do tratamento (lodo) sem remoção pelo caminhão de sucção desde 2020.
- Lançamento de efluentes sem monitoramento desde 2017.

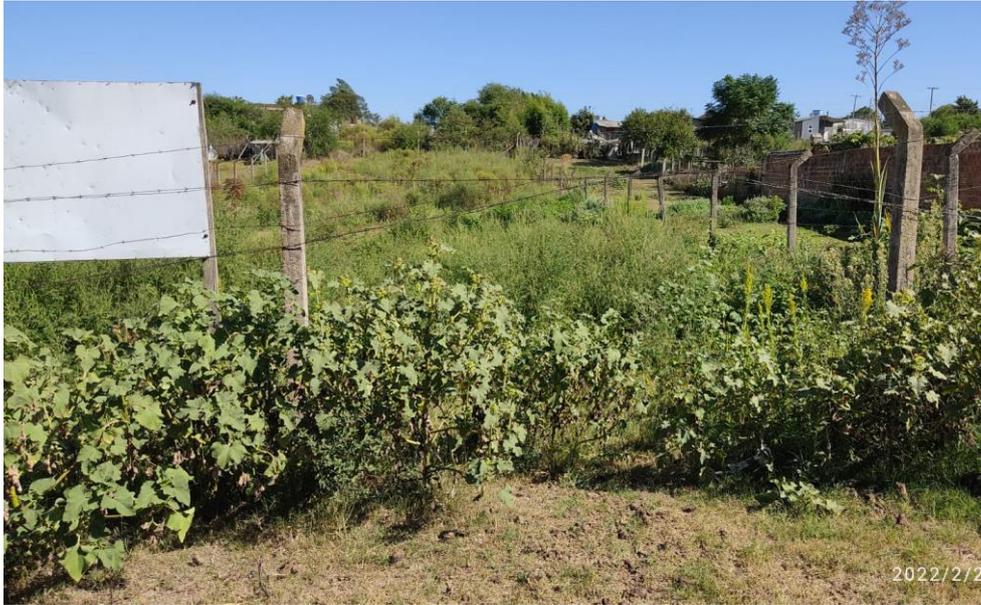
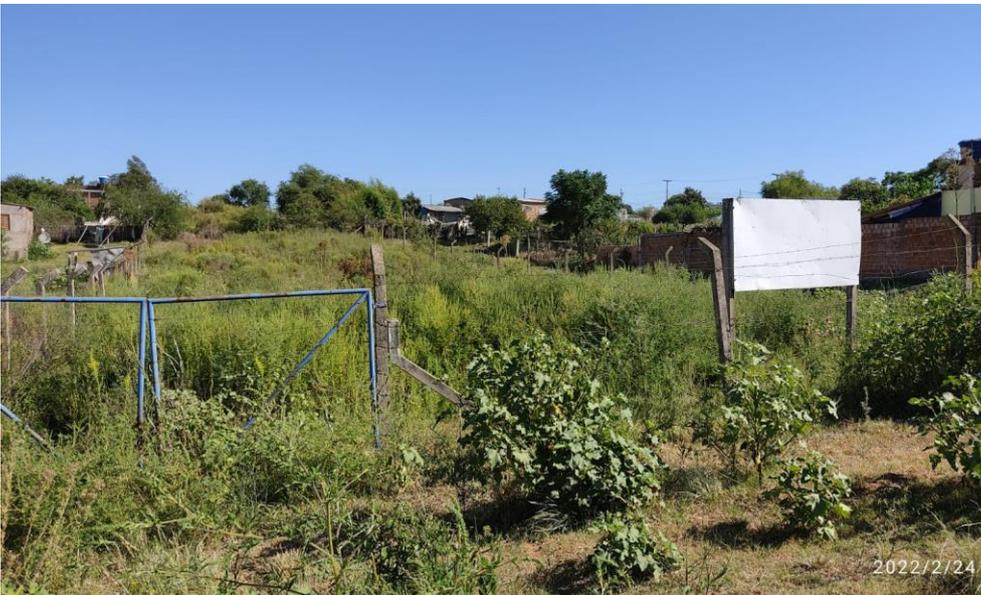
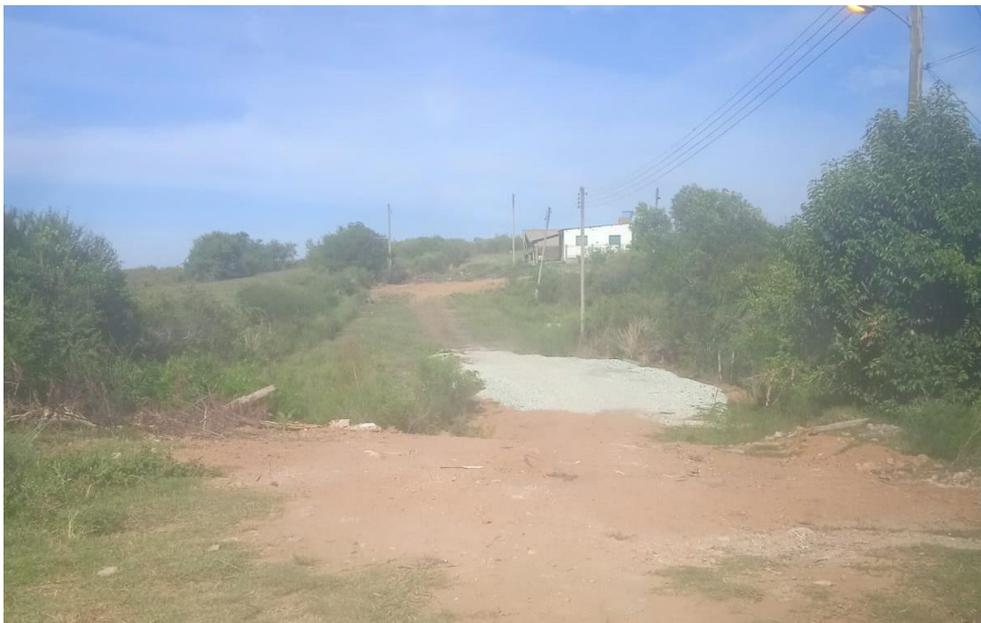
Conforme as imagens apresentadas as inconsistências identificadas são:

- Portão existente, porém, avariado;
- Cadeado inexistente;
- Cercamento inexistente;
- Placa de identificação existente, porém apagada;
- Não foi possível avaliar as tampas das caixas;
- Vegetação intensa (sem limpeza desde 2020);
- Resíduos do tratamento (lodo) sem remoção pelo caminhão de sucção desde 2020.
- Lançamento de efluentes sem monitoramento desde 2017;
- Residências ao lado direcionaram as tubulações dos esgotos domésticos lançando direto na área da ETE;
 - Possível obstrução do ponto de lançamento final pois o curso d'água que recebe o efluente tratado foi entubado (recebeu bueiros) para abertura de via. Deveria ser verificado junto à secretaria municipal responsável a autorização para a intervenção realizada.

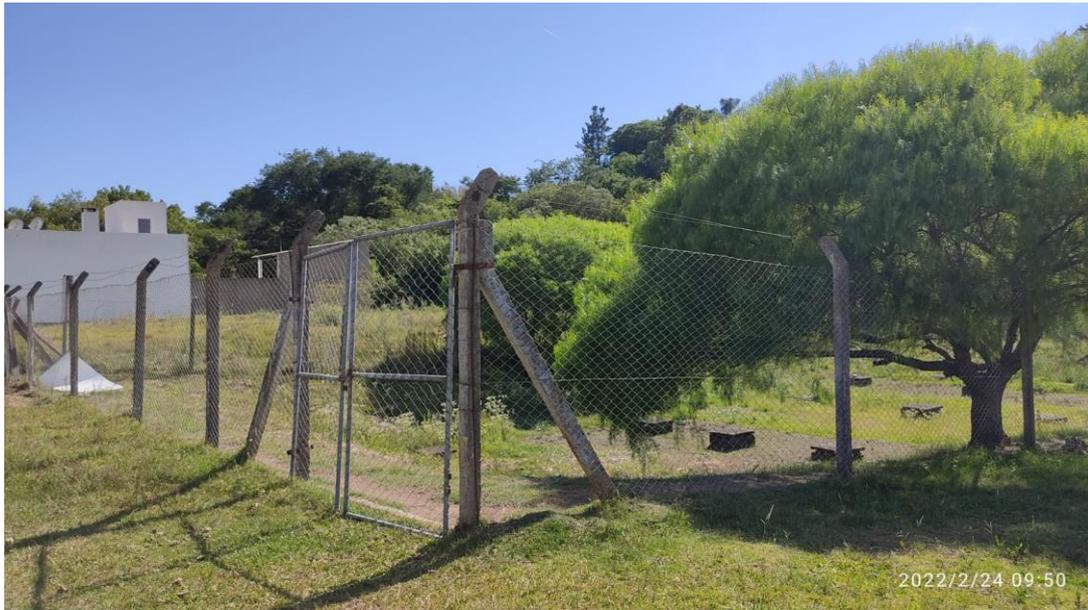
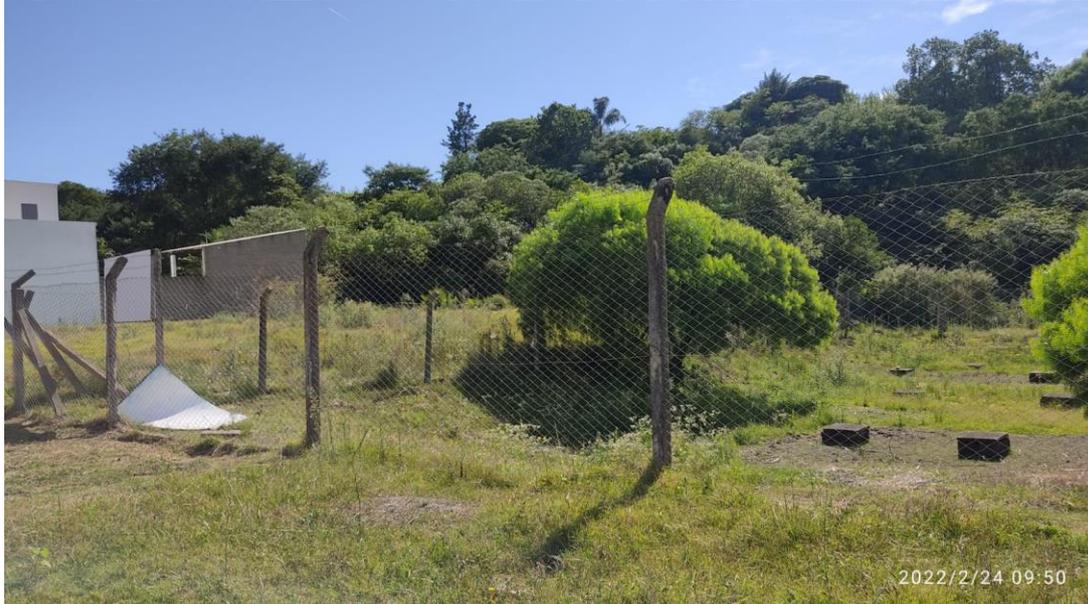
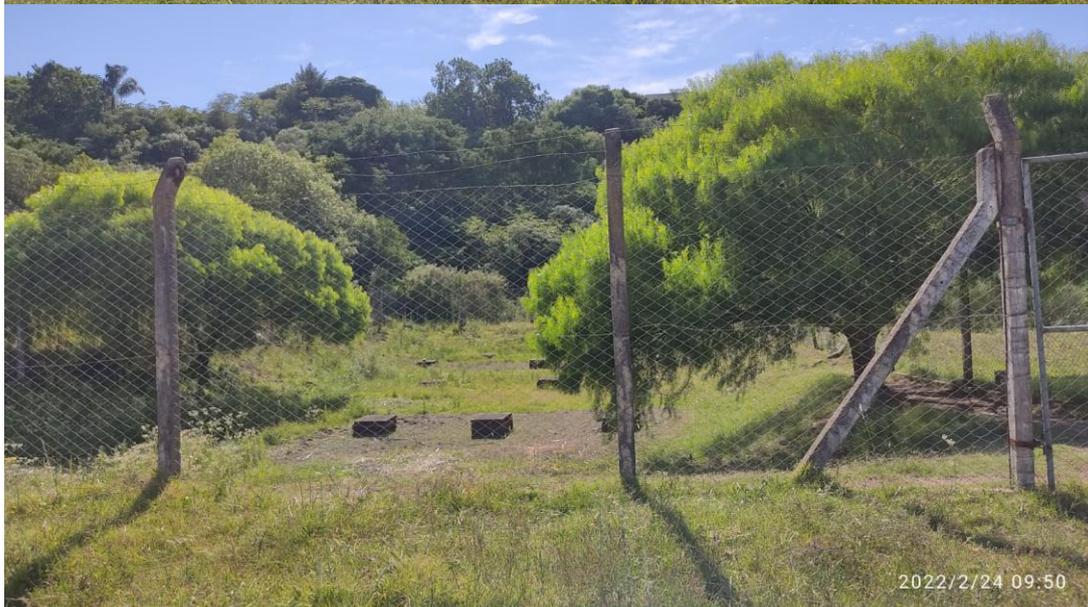
Conforme as imagens apresentadas as inconsistências identificadas são:

- Portão existente;
- Cadeado sem chave para abertura (indica-se a colocação de cadeado padrão CEEE);
- Cercamento conservado;
- Placa de identificação existente, porém, apagada e avariada;
- Tampas de proteção conservadas;
- Vegetação baixa;
- Resíduos do tratamento (lodo) sem remoção pelo caminhão de sucção desde 2020;
- Lançamento de efluentes sem monitoramento desde 2017.

De modo geral, é a ETE que apresenta melhores condições, no entanto, sugere-se que essa condição se deve pela ETE não estar recebendo os efluentes do bairro conforme deveria. Há indícios que desvios foram realizados e as redes de coleta estão lançando os efluentes diretamente no arroio que passa ao fundo.

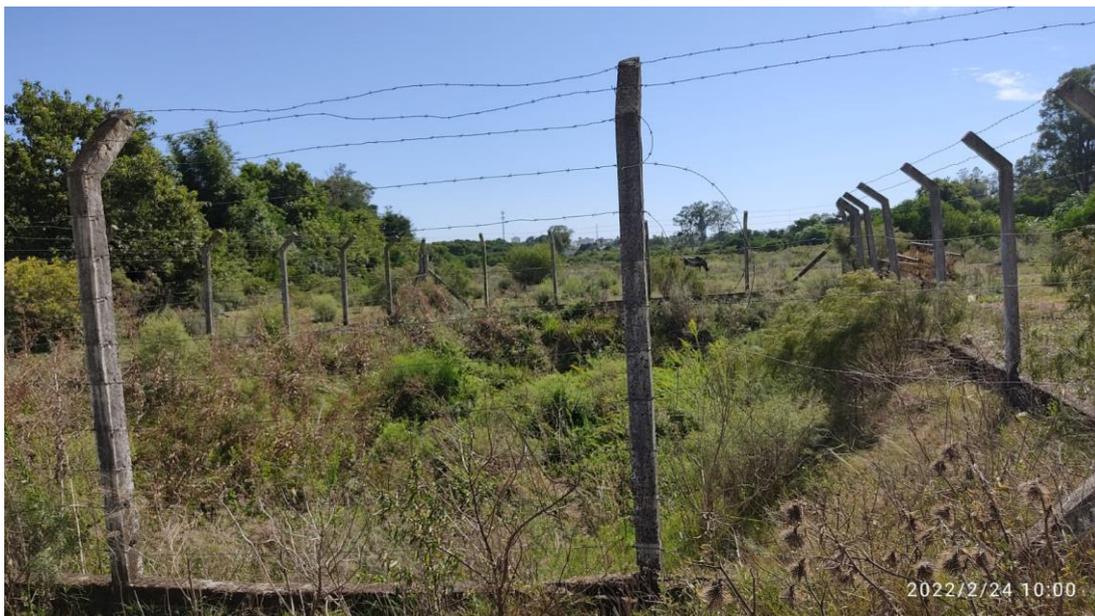
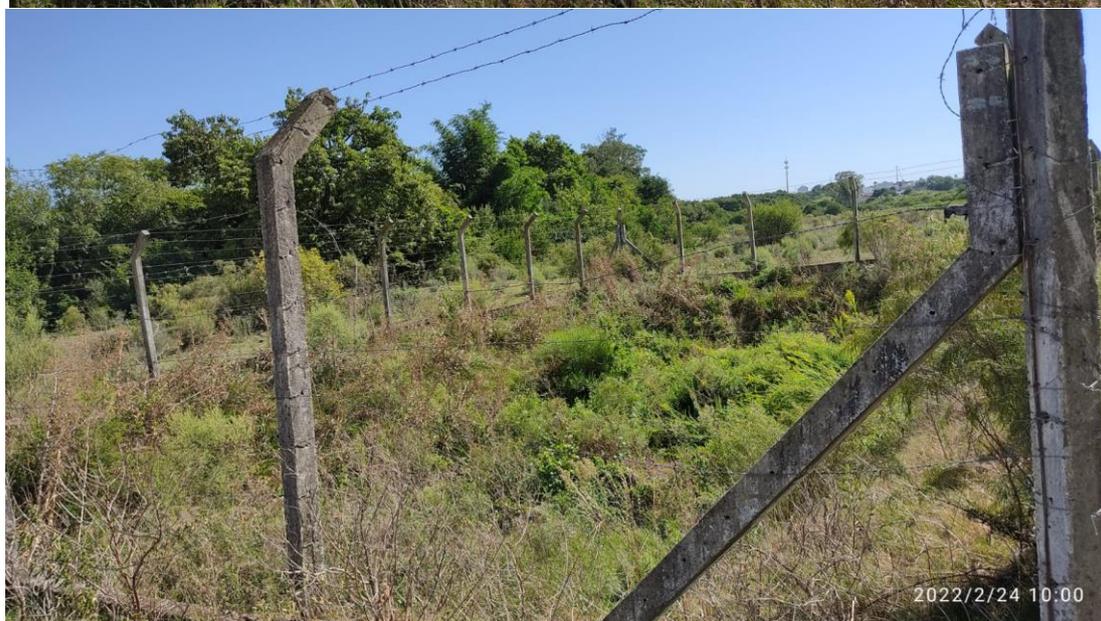
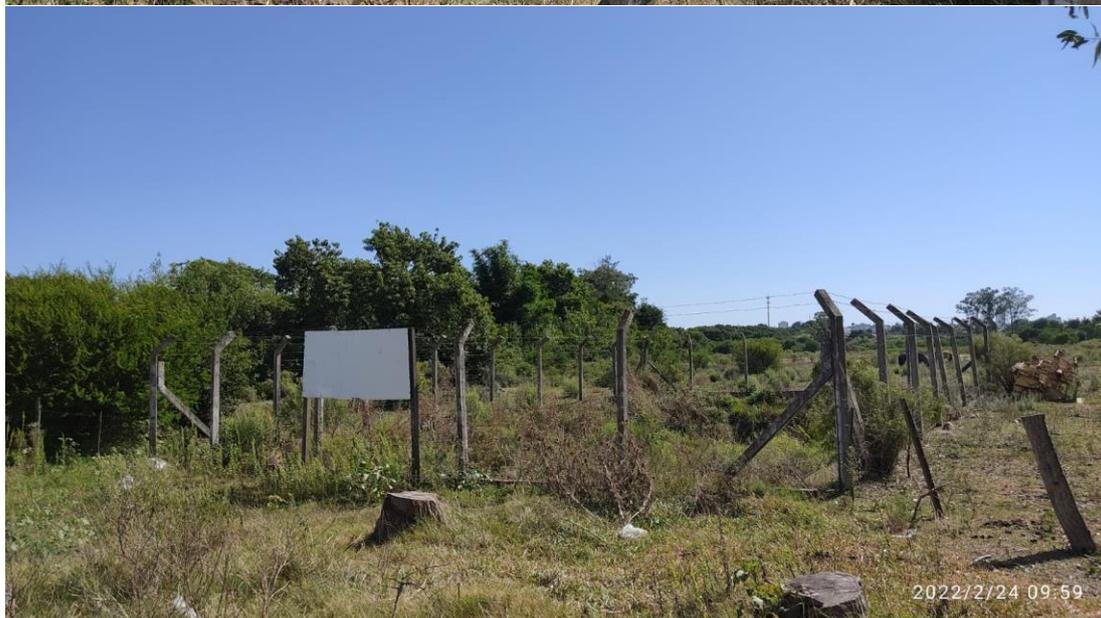
Conforme as imagens apresentadas as inconsistências identificadas são:

- Portão inexistente;
- Cercamento danificado;
- Placa de identificação existente, porém, apagada e avariada;
- Não foi possível avaliar as tampas das caixas;
- Vegetação intensa (sem limpeza desde 2020);
- Lançamento de efluentes sem monitoramento desde 2017;
- Resíduos do tratamento (lodo) sem remoção pelo caminhão de sucção desde

2020.

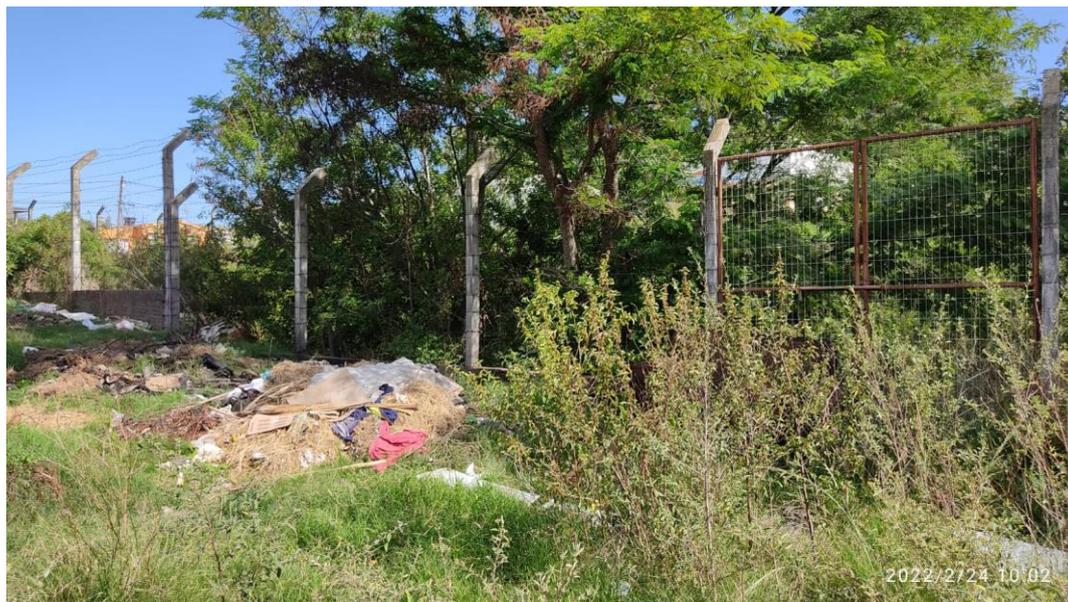
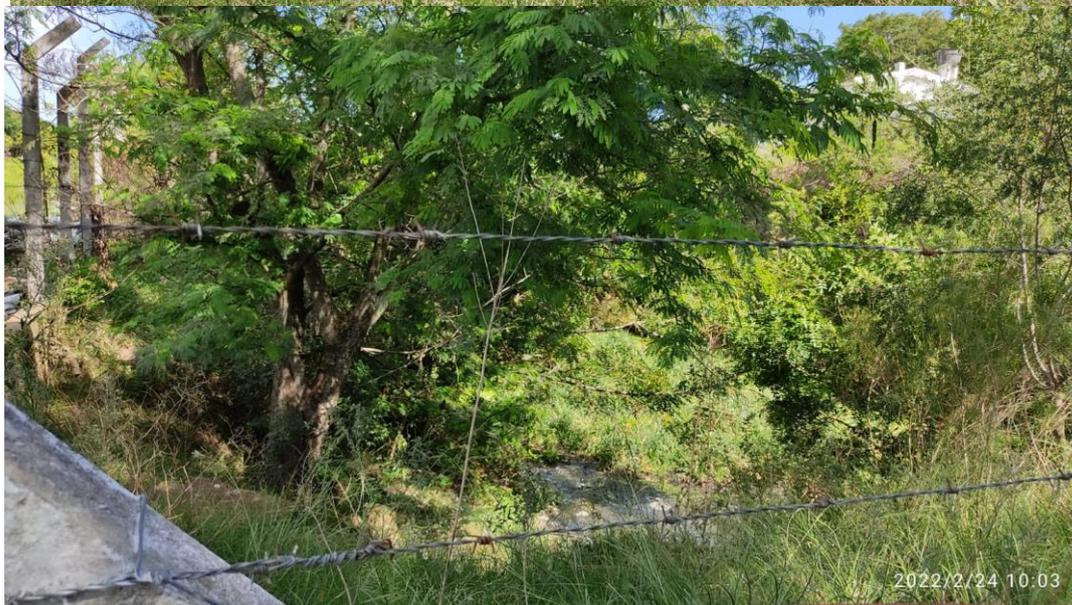
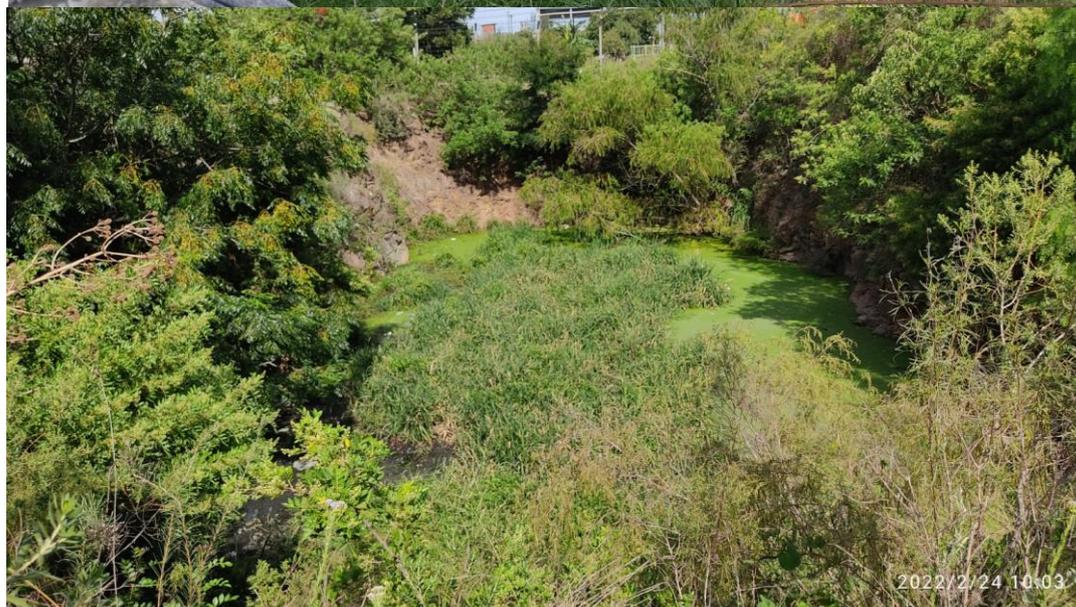
Conforme as imagens apresentadas as inconsistências identificadas são:

- Portão existente;
- Cadeado sem chave para abertura (indica-se a colocação de cadeado padrão CEEE);
- Cercamento danificado;
- Placa de identificação inexistente;
- Não foi possível avaliar as tampas das caixas;
- Vegetação intensa (sem limpeza desde 2020);
- Resíduos do tratamento (lodo) sem remoção pelo caminhão de sucção desde 2020;
- Lançamento de efluentes sem monitoramento desde 2017;
- Dificuldade de chegada e acesso ao local da ETE;
- Sistema de tratamento de esgoto completamente obstruído formando um grande lago de esgoto com floração de cianobactérias.

De modo geral, é a ETE que apresenta as piores condições, além disso, a área da ETE está sendo usada como depósito de lixo podendo encontrar até sofá.

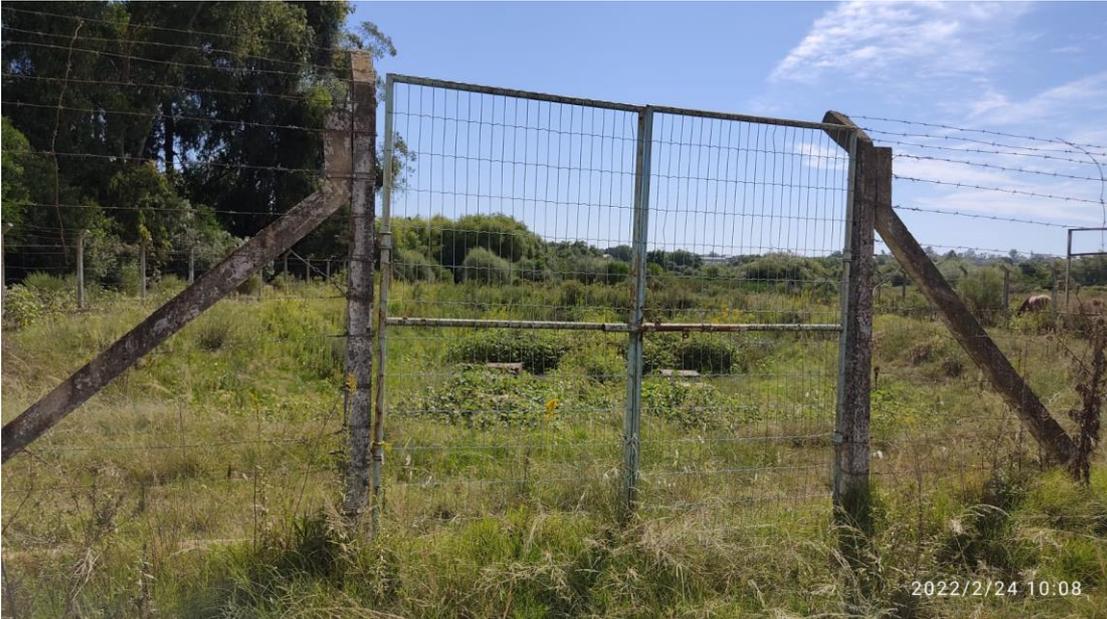
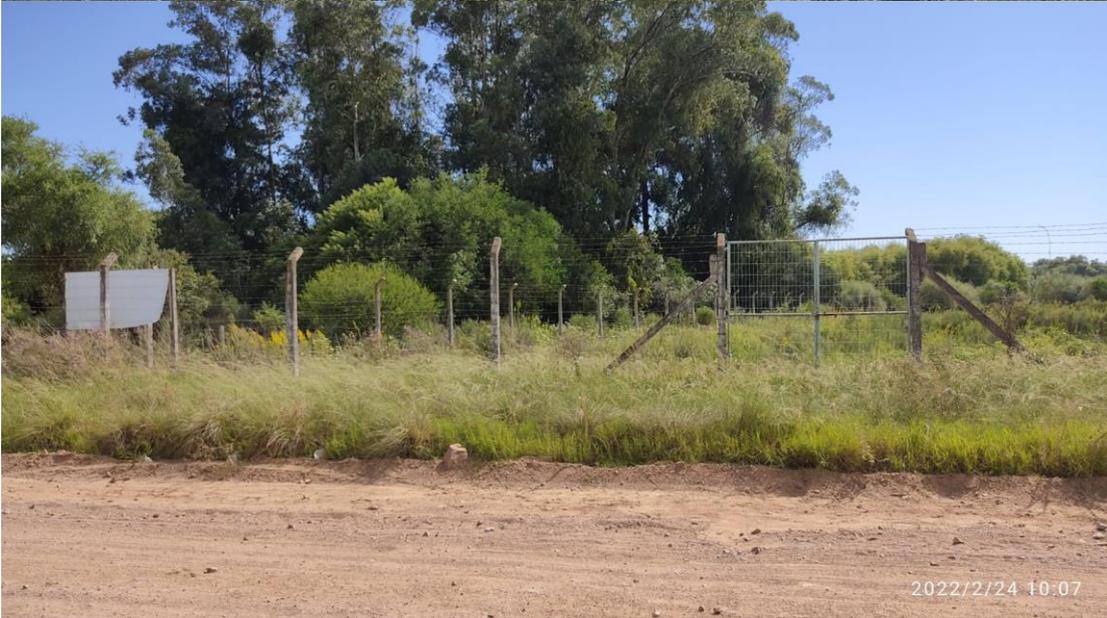
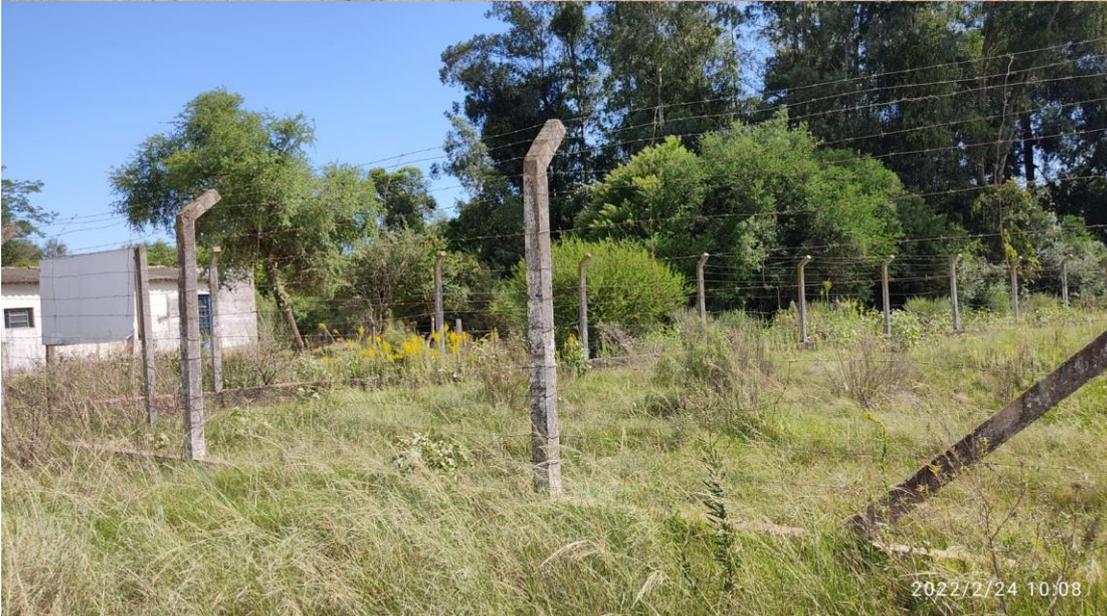
Conforme as imagens apresentadas as inconsistências identificadas são:

- Portão existente;
- Cadeado sem chave para abertura (indica-se a colocação de cadeado padrão CEEE);
- Cercamento danificado;
- Placa de identificação existente, porém, apagada;
- Não foi possível avaliar as tampas das caixas;
- Vegetação intensa (sem limpeza desde 2020);
- Resíduos do tratamento (lodo) sem remoção pelo caminhão de sucção desde 2020;
- Lançamento de efluentes sem monitoramento desde 2017.

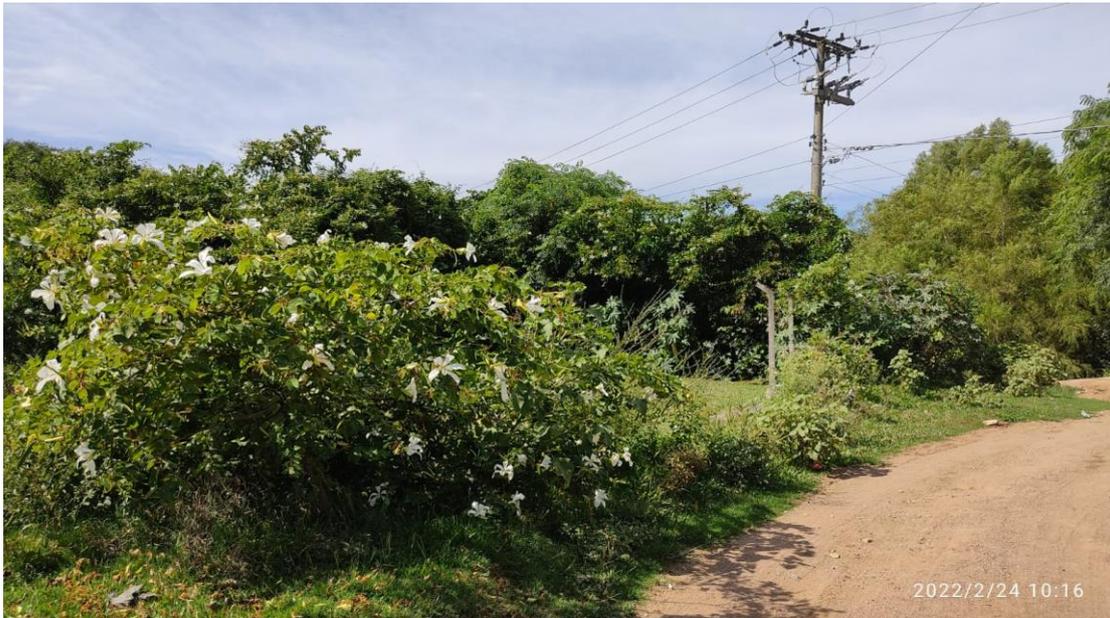
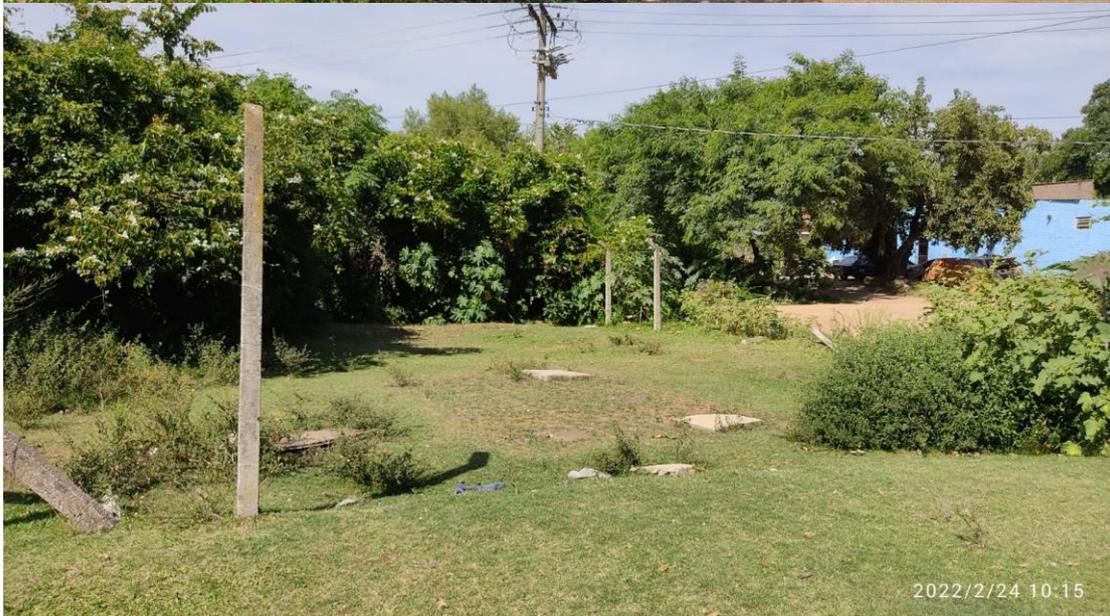
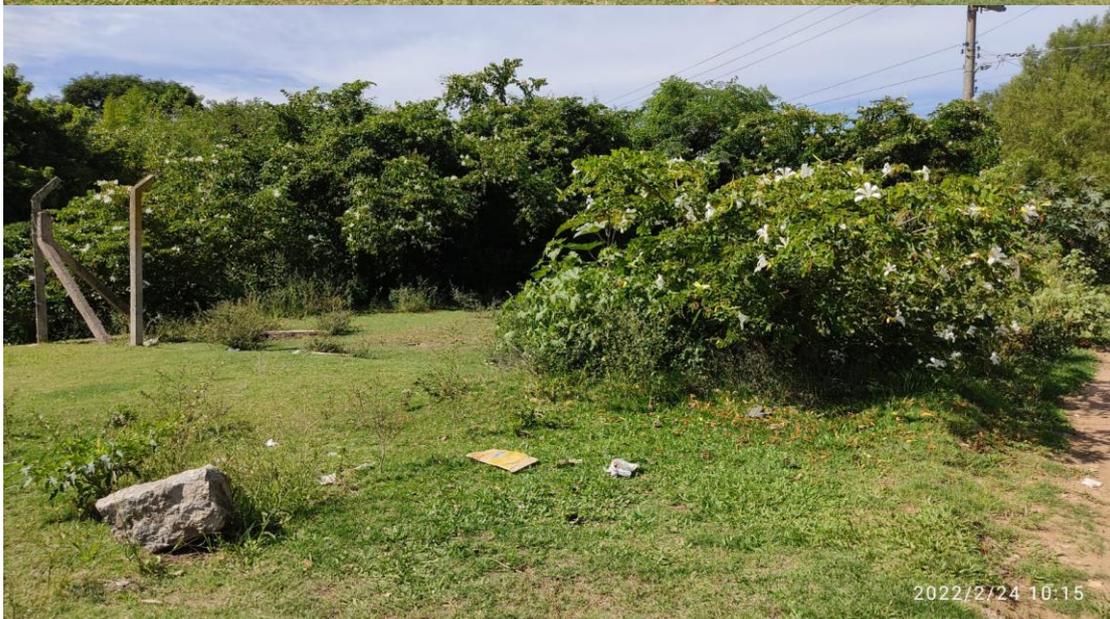
Conforme as imagens apresentadas as inconsistências identificadas são:

- Portão inexistente;
- Cercamento inexistente;
- Placa de identificação inexistente;
- Tampas das caixas existentes;
- Vegetação baixa;
- Resíduos do tratamento (lodo) sem remoção pelo caminhão de sucção desde 2020;
- Lançamento de efluentes sem monitoramento desde 2017.

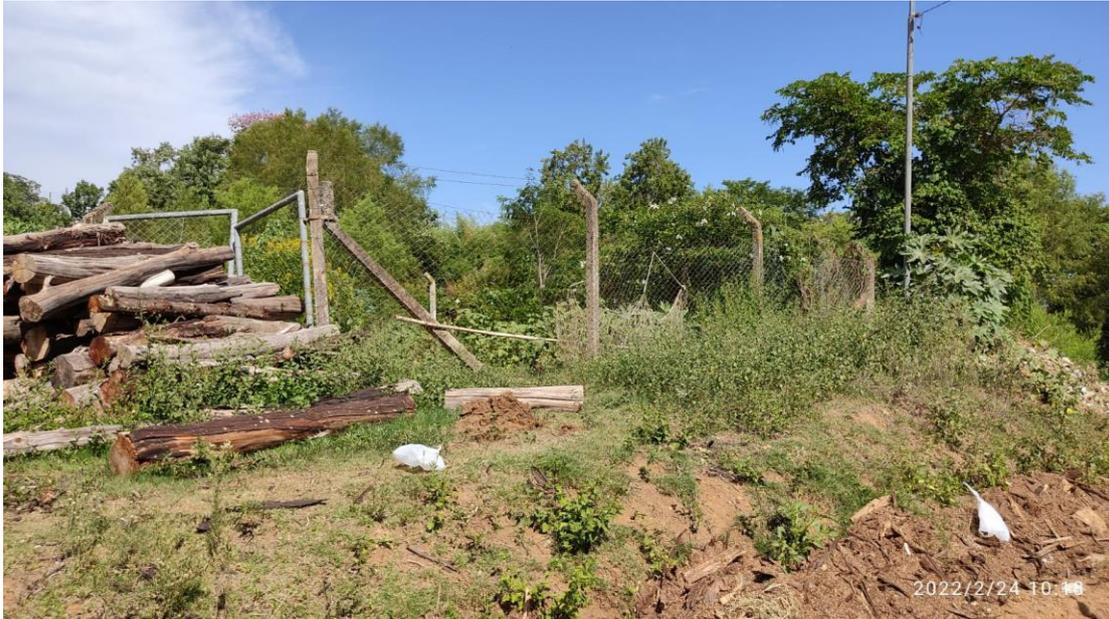
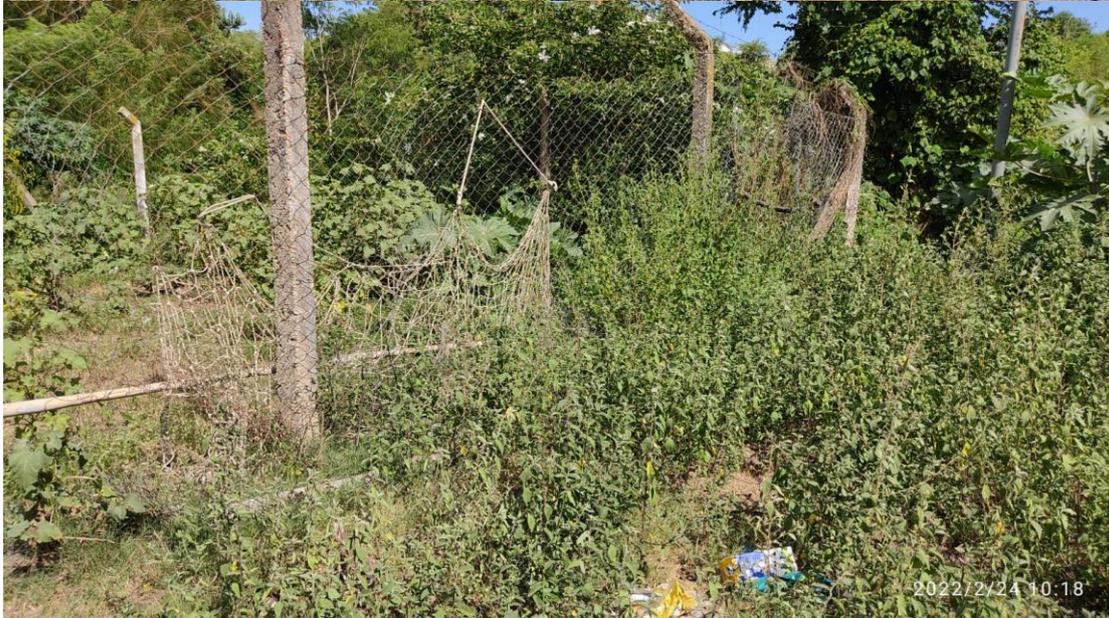
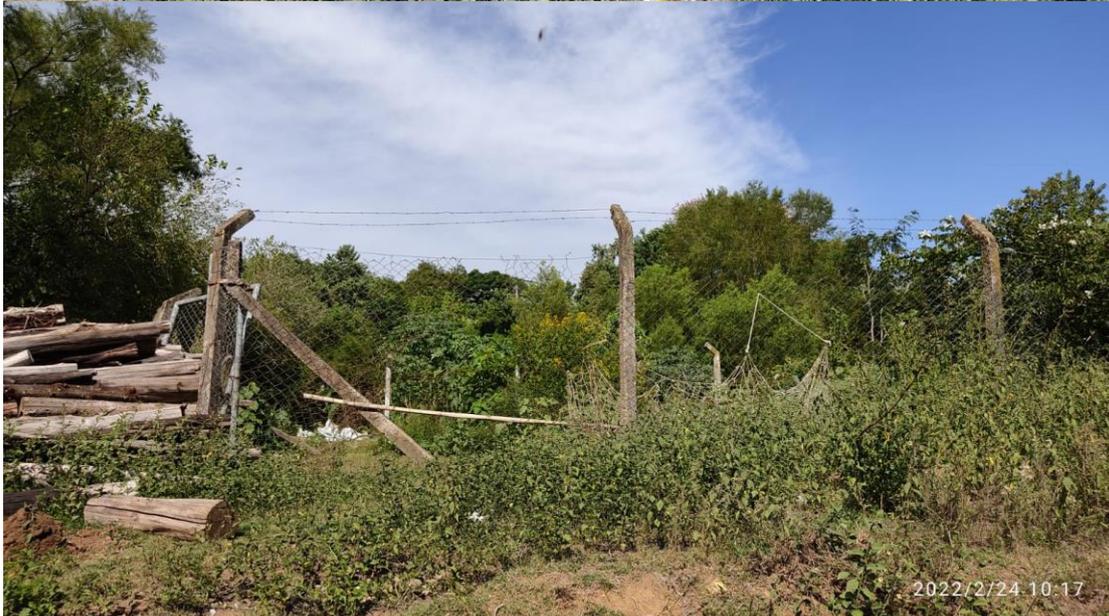
Conforme as imagens apresentadas as inconsistências identificadas são:

- Portão existente, porém, danificado;
- Cercamento danificado;
- Placa de identificação inexistente;
- Não foi possível avaliar as tampas das caixas;
- Vegetação intensa;
- Resíduos do tratamento (lodo) sem remoção pelo caminhão de sucção desde 2020;
- Lançamento de efluentes sem monitoramento desde 2017.

Destaca-se aqui a instalação de uma lenheira ao lado da ETE que está danificando o cercamento além de, estar invadindo a área desta e cercando o acesso ao portão. Tal intervenção pode estar obstruindo a saída dos efluentes podendo ocasionar problemas futuros maiores.
