DEPARTAMENTO DE ÁGUA, ARROIOS E ESGOTO DE BAGÉ

RELATÓRIO DE INCONSISTÊNCIAS
Sistemas de Esgotamento Sanitário do Município de Bagé

BAGÉ, JUNHO DE 2022

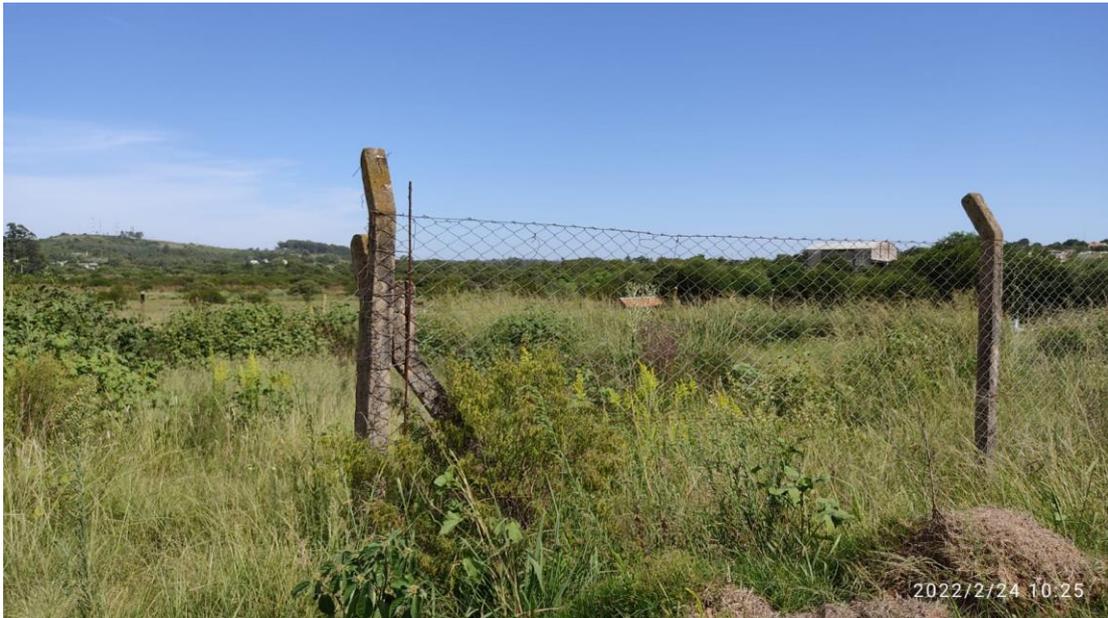
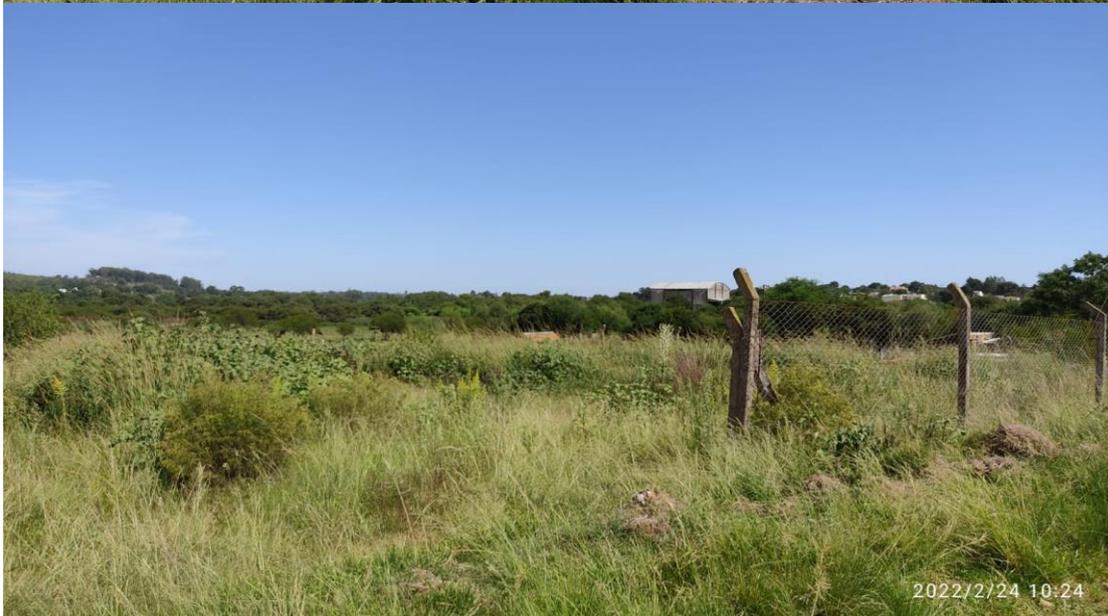
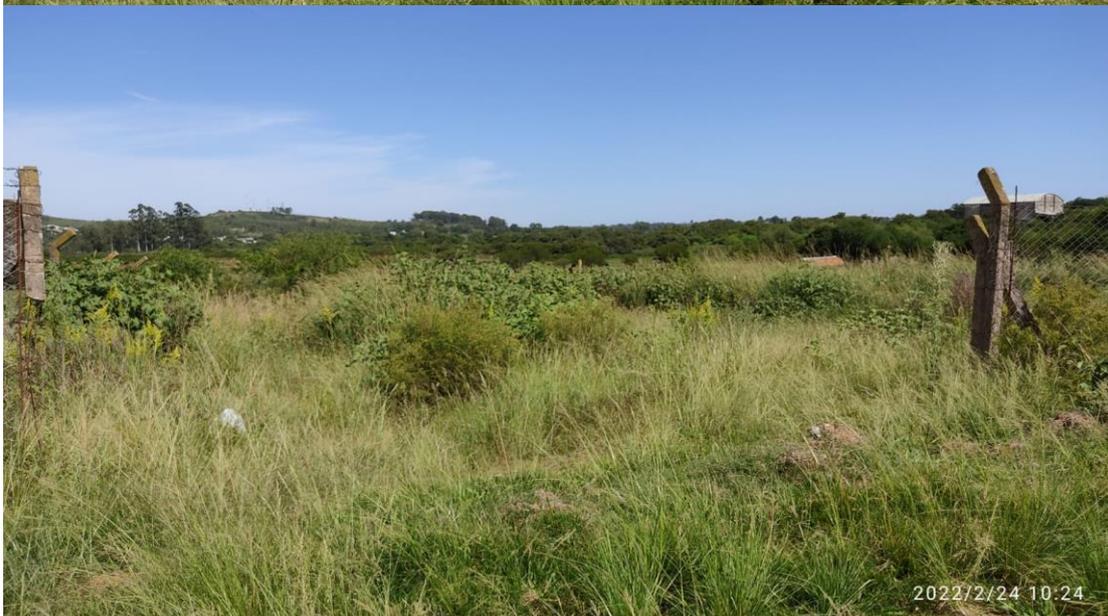
Conforme as imagens apresentadas as inconsistências identificadas são:

- Portão inexistente;
- Cercamento danificado;
- Placa de identificação inexistente;
- Não foi possível avaliar as tampas das caixas;
- Vegetação intensa (sem limpeza desde 2020);
- Resíduos do tratamento (lodo) sem remoção pelo caminhão de sucção desde 2020;
- Lançamento de efluentes sem monitoramento desde 2017.

Salienta-se que essa ETE é objeto de expediente judicial em virtude da irregularidade do lançamento do efluente tratado. Para isso, se faz necessária uma intervenção de extensão de emissário até o Arroio Bagé para que o efluente não seja lançado irregularmente no solo. Essa extensão (aproximadamente 800 m) pende de licenciamento ambiental junto à FEPAM e para isso aguarda-se um laudo de fauna que será providenciado pela bióloga do DAEB Vanessa Souza.

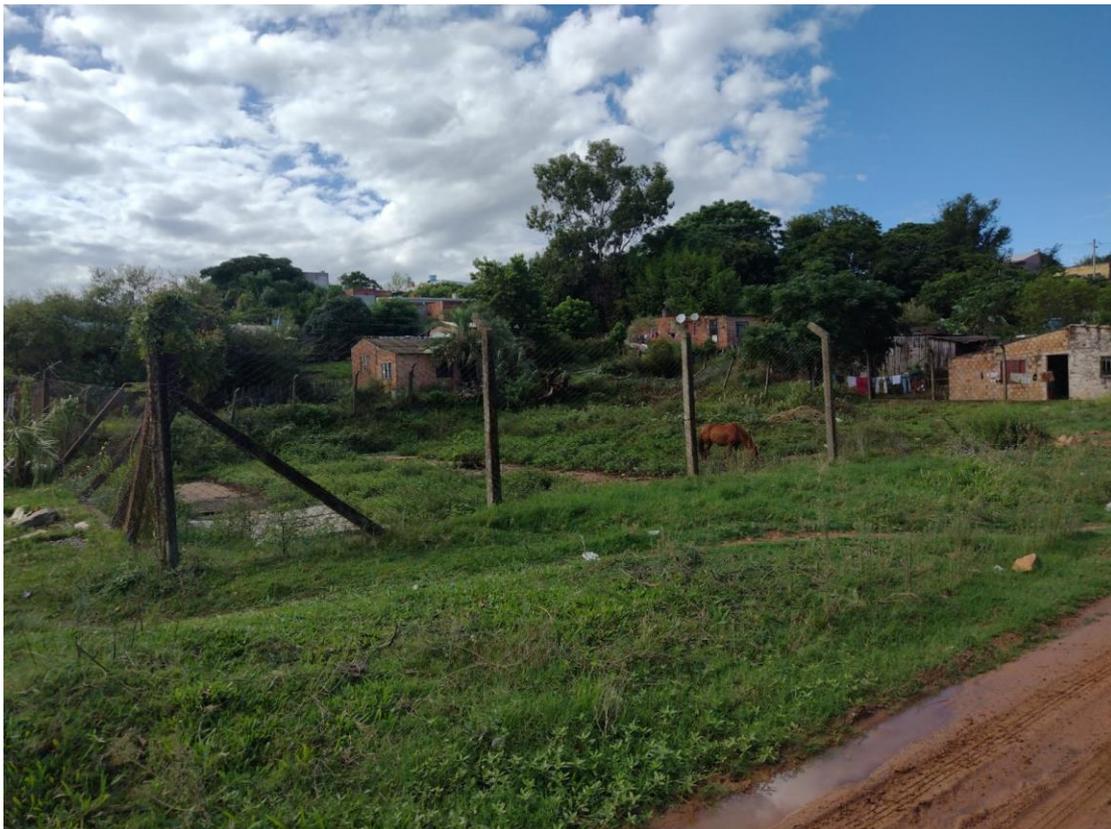
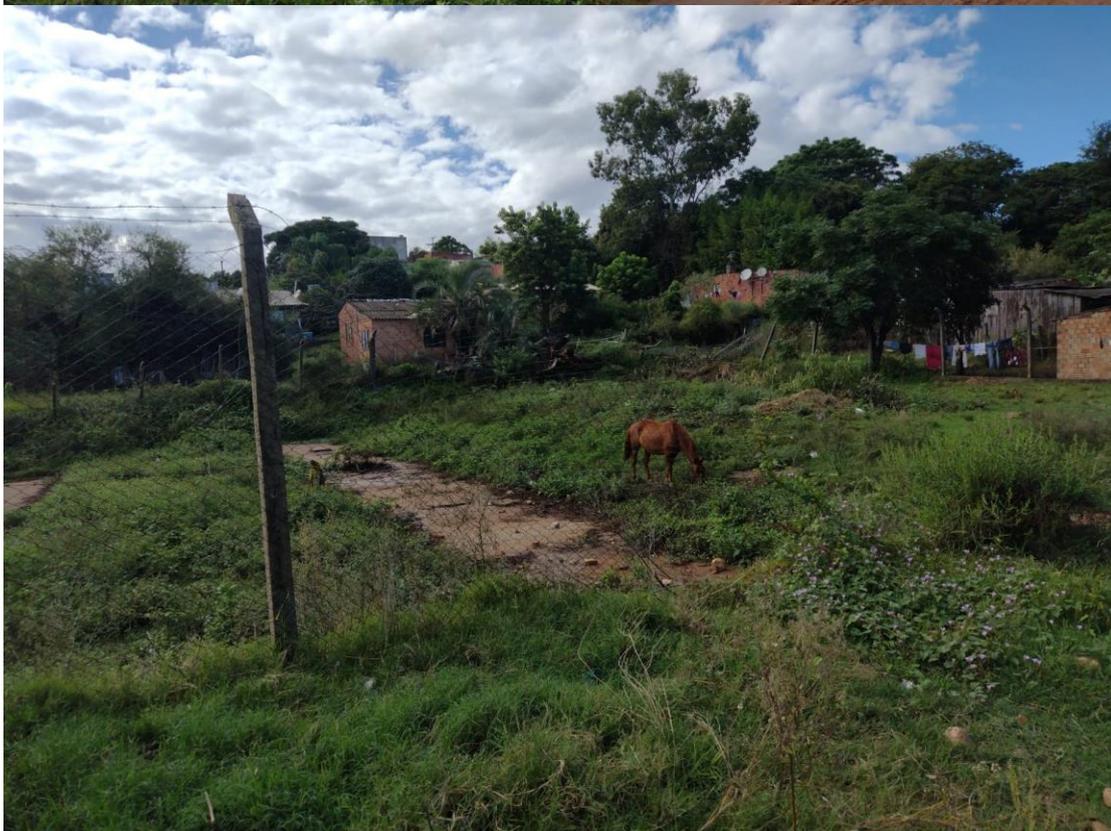
Conforme as imagens apresentadas as inconsistências identificadas são:

- Portão inexistente;
- Cercamento danificado;
- Placa de identificação inexistente;
- Vegetação existente (sem limpeza desde 2020);
- Resíduos do tratamento (lodo) sem remoção pelo caminhão de sucção desde 2020;
- Lançamento de efluentes sem monitoramento desde 2017.

Salienta-se, nessa ETE, a recorrente obstrução na saída do tratamento em virtude de edificações instaladas irregularmente em cima do emissário. Já foram necessárias duas grandes intervenções no último ano.

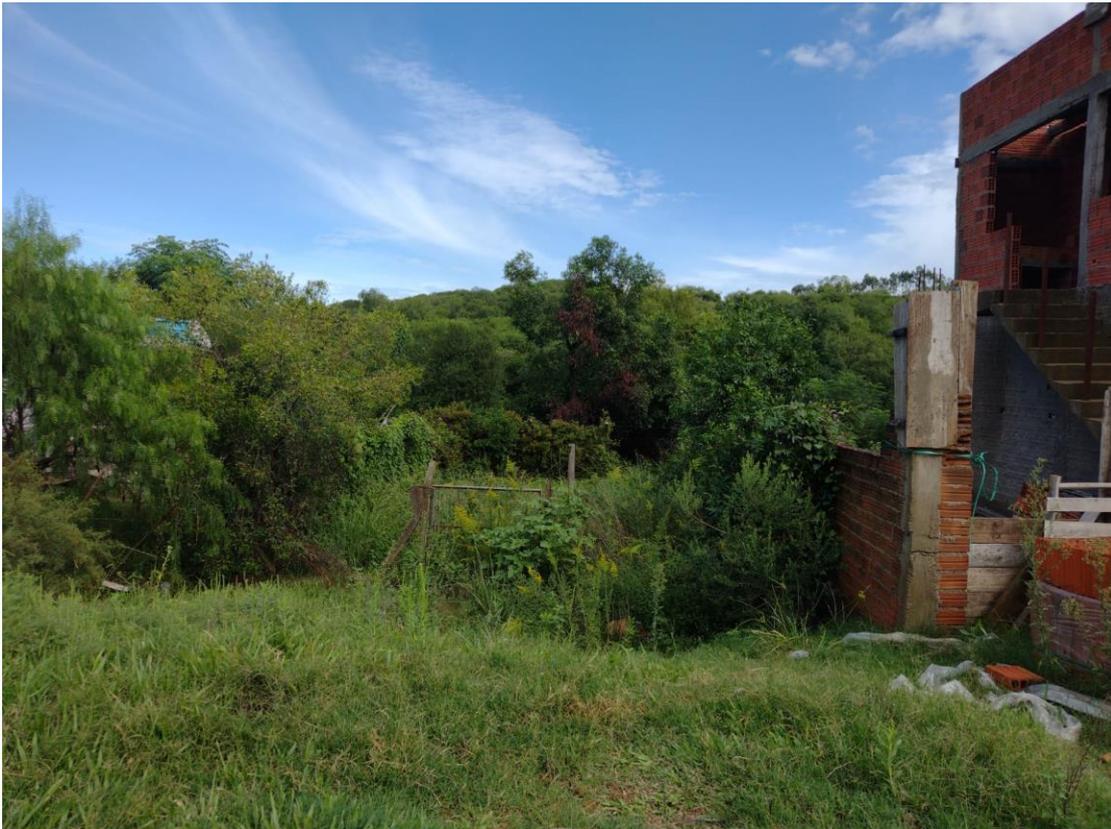
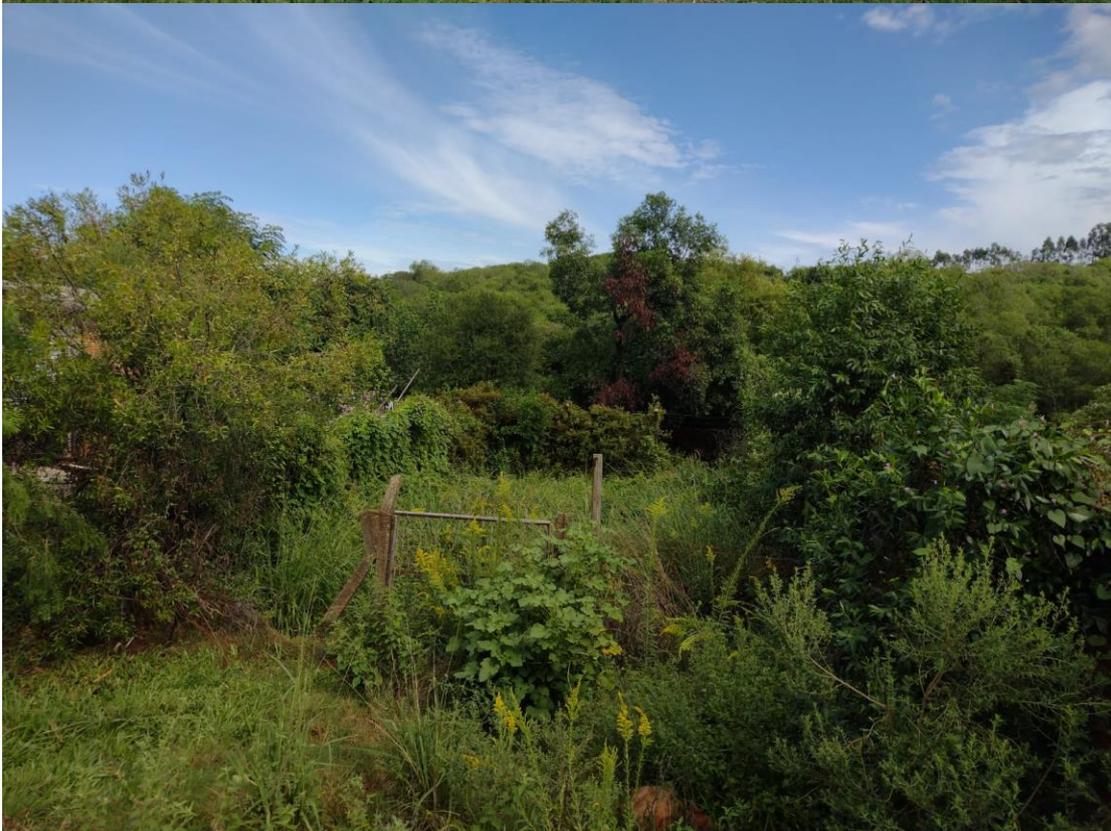
Conforme as imagens apresentadas as inconsistências identificadas são:

- Portão existente, porém, danificado;
- Cadeado sem chave para abertura (indica-se a colocação de cadeado padrão CEEE);
- Cercamento danificado;
- Placa de identificação inexistente;
- Não foi possível avaliar as tampas das caixas;
- Vegetação intensa (sem limpeza desde 2020);
- Resíduos do tratamento (lodo) sem remoção pelo caminhão de sucção desde 2020;
- Lançamento de efluentes sem monitoramento desde 2017;
- Sistema de tratamento de esgoto completamente obstruído formando um grande lago de esgoto com floração de cianobactérias.

Essa ETE se enquadra nas que apresentam as piores condições.

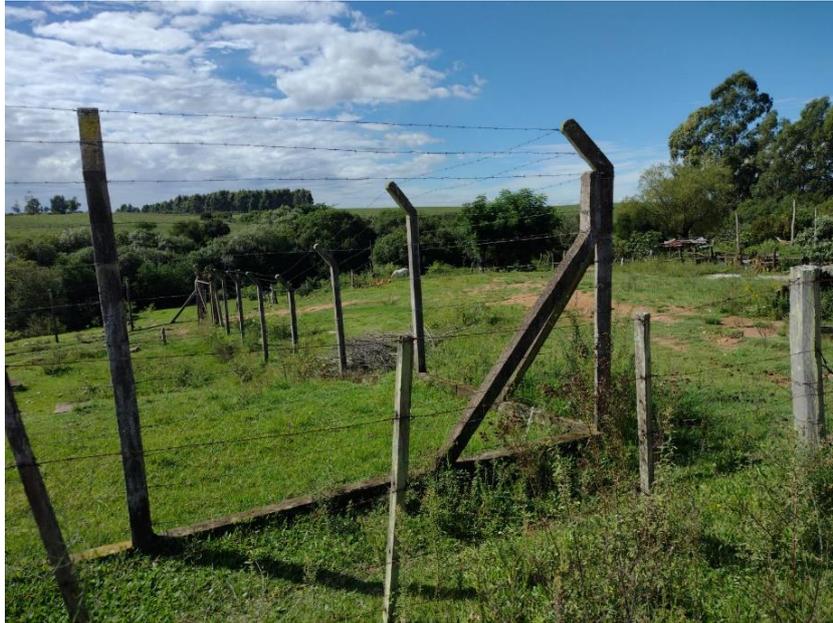
Conforme as imagens apresentadas as inconsistências identificadas são:

- Portão existente, porém, danificado;
- Cadeado inexistente
- Cercamento conservado;
- Placa de identificação inexistente;
- Tampas de proteção conservadas;
- Vegetação baixa;
- Resíduos do tratamento (lodo) sem remoção pelo caminhão de sucção desde 2020;
- Lançamento de efluentes sem monitoramento desde 2017.

De modo geral, é uma ETE que apresenta boas condições, no entanto, verifica-se que a área da ETE foi cercada pelo proprietário da residência ao lado, assim, o acesso à ETE ficou restrito. Para chegar a ETE precisa passar pela porteira da residência.

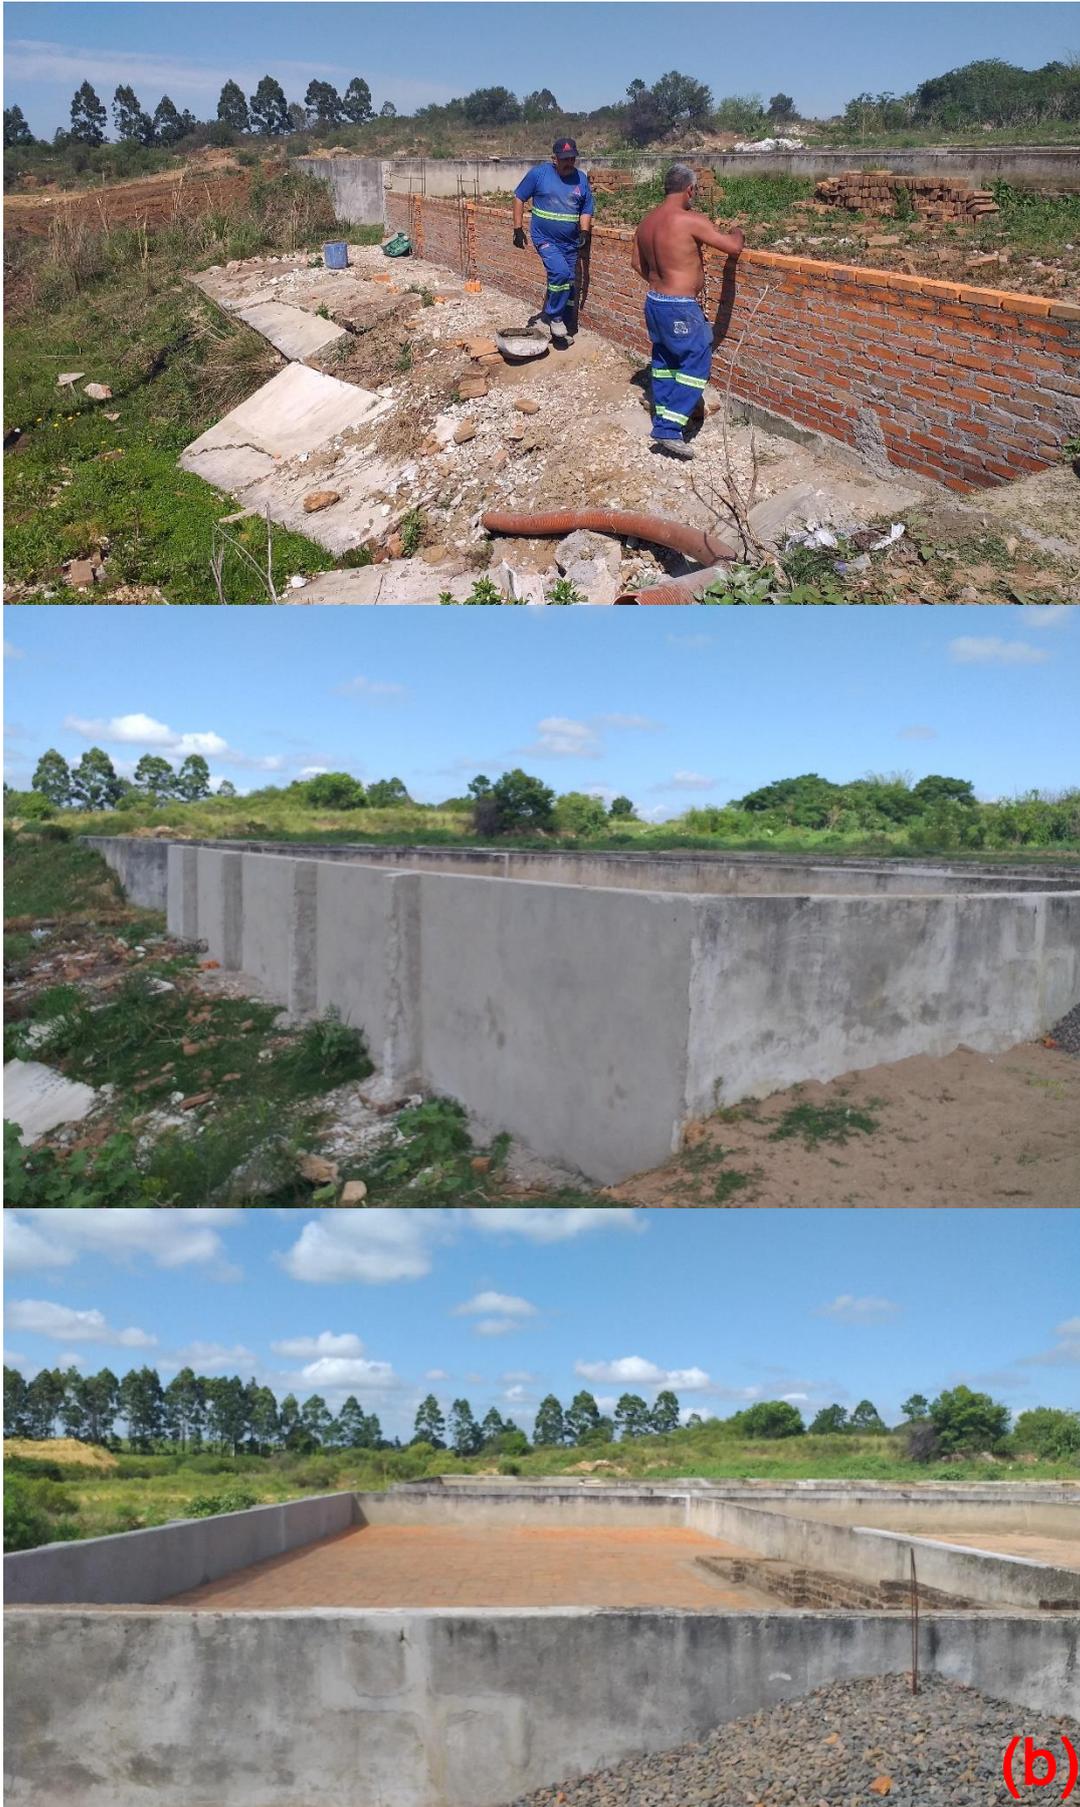
Figura 1 – Muro tombado por erosão do solo (a) antes (b) depois

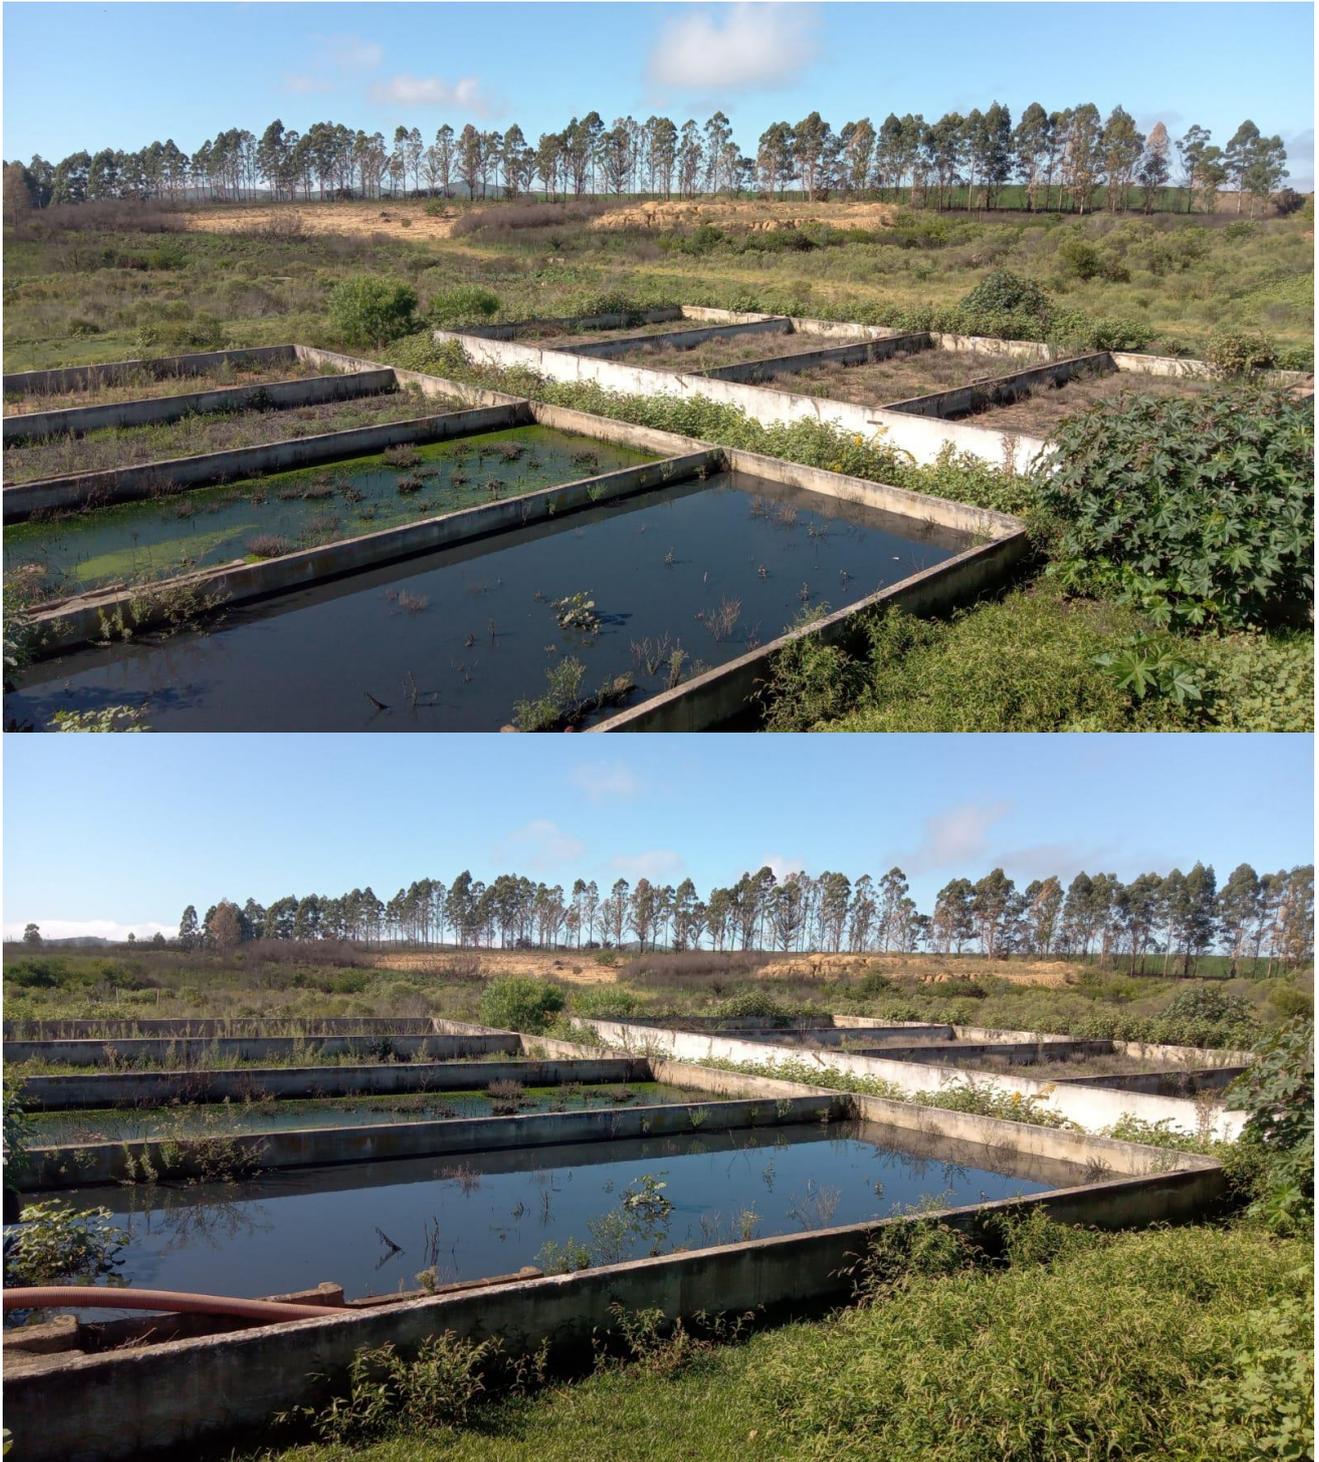
Figura 3 – Situação atual dos leitos de secagem

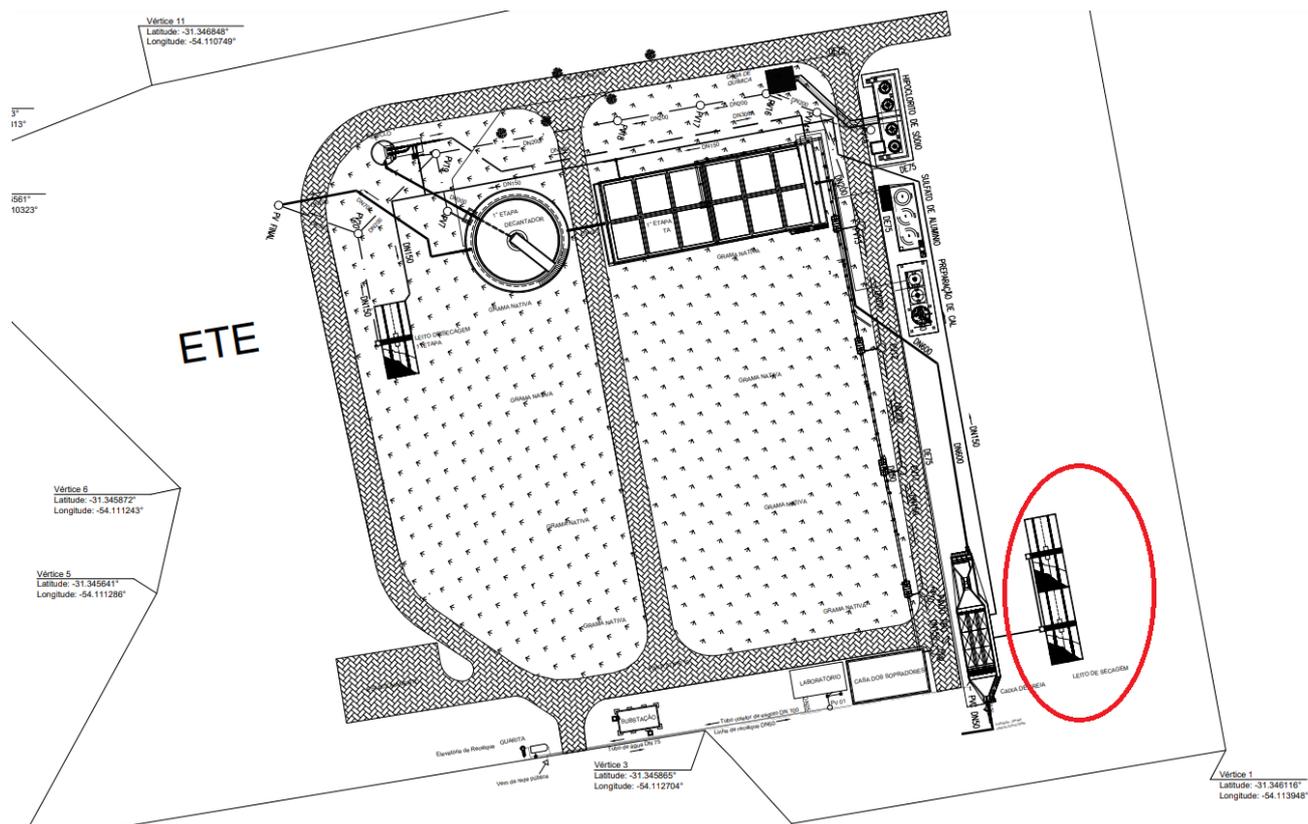
Figura 4 – Planta baixa da ETE com inclusão dos novos leitos de secagem

3° Também foi sugerido pela FEPAM que no caso de não ser viável a solicitação de desvinculamento dos leitos de secagem do Aterro Sanitário, o DAEB poderia construir novos leitos de secagem junto a ETE Central em área que, por gravidade, o percolado se juntasse ao efluente bruto passando pelo tratamento completo. O Departamento de Projetos do DAEB já manifestou viabilidade na execução dessa possibilidade inclusive realizando o projeto de ampliação conforme pode ser observado na Figura 4.
