PARECER TÉCNICO

| PROCESSO | 23/3000-0001114-7 |
| ASSUNTO | Análise de amostra de mobiliário fornecida pela empresa Belchair Comércio de móveis Ltda. |
| DATA | 05.outubro. 2023 |

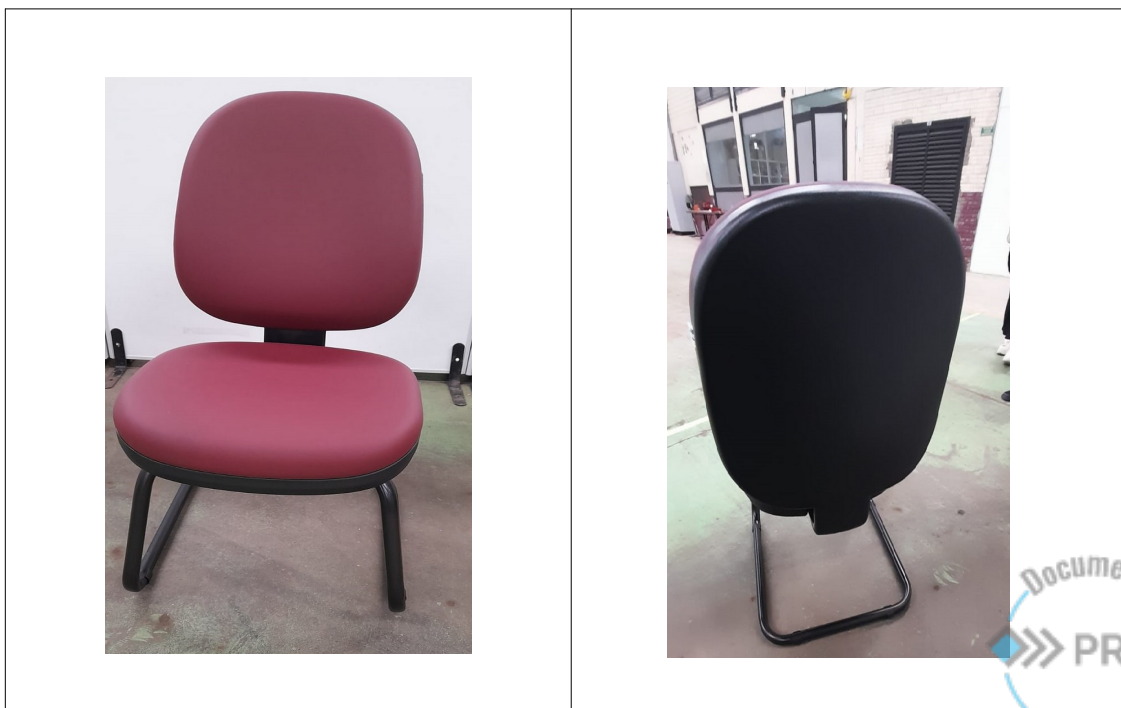
01) Cadeira Fixa Bordô Sem Braços - CF2 – Através de inspeção visual simples foi constatado que o item atende ao exigido pelo edital.

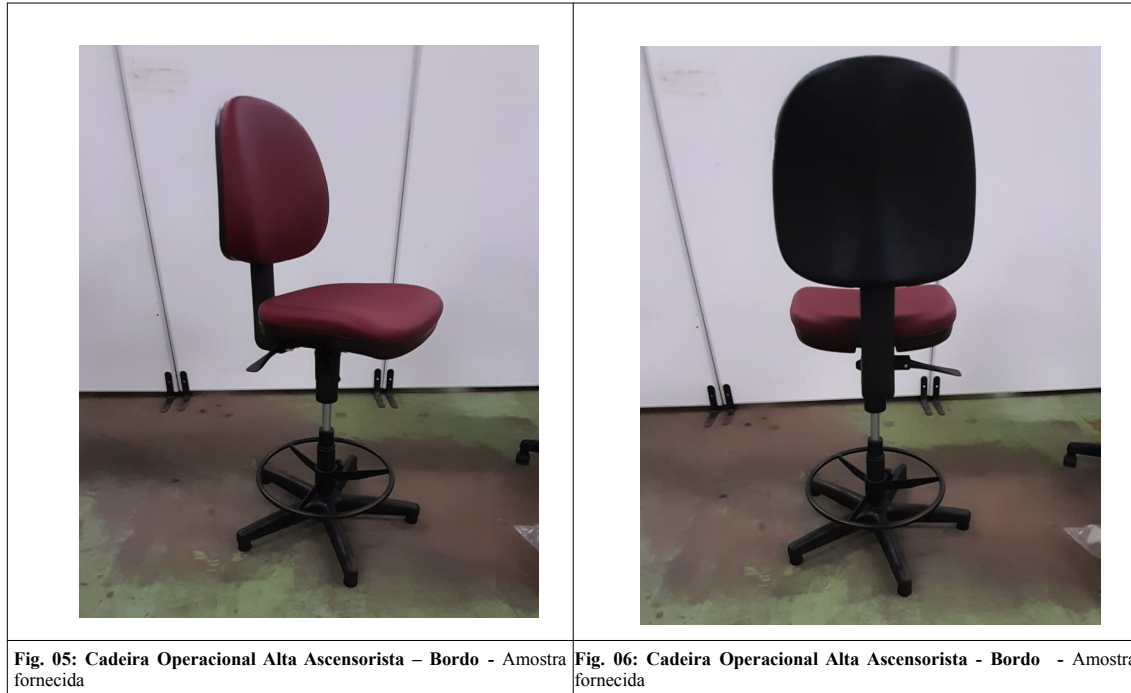
03) Cadeira Operacional Alta Ascensorista - Bordo – Através de inspeção visual simples foi constatado que o item atende ao exigido pelo edital.

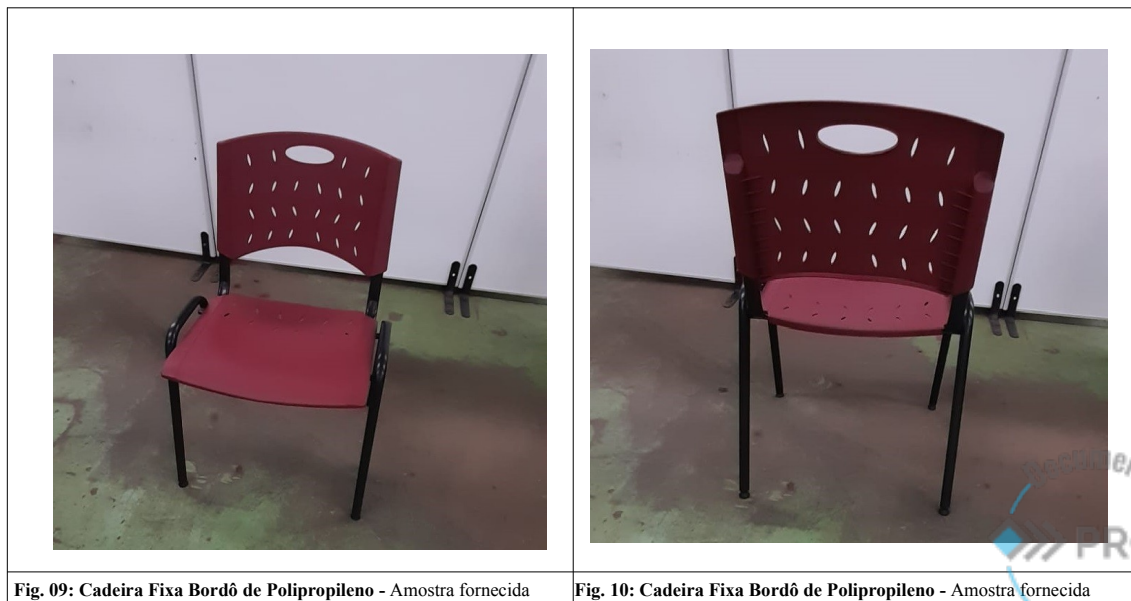
04) Cadeira Fixa Bordô de Polipropileno – Através de inspeção visual simples foi constatado que o item atende ao exigido pelo edital.

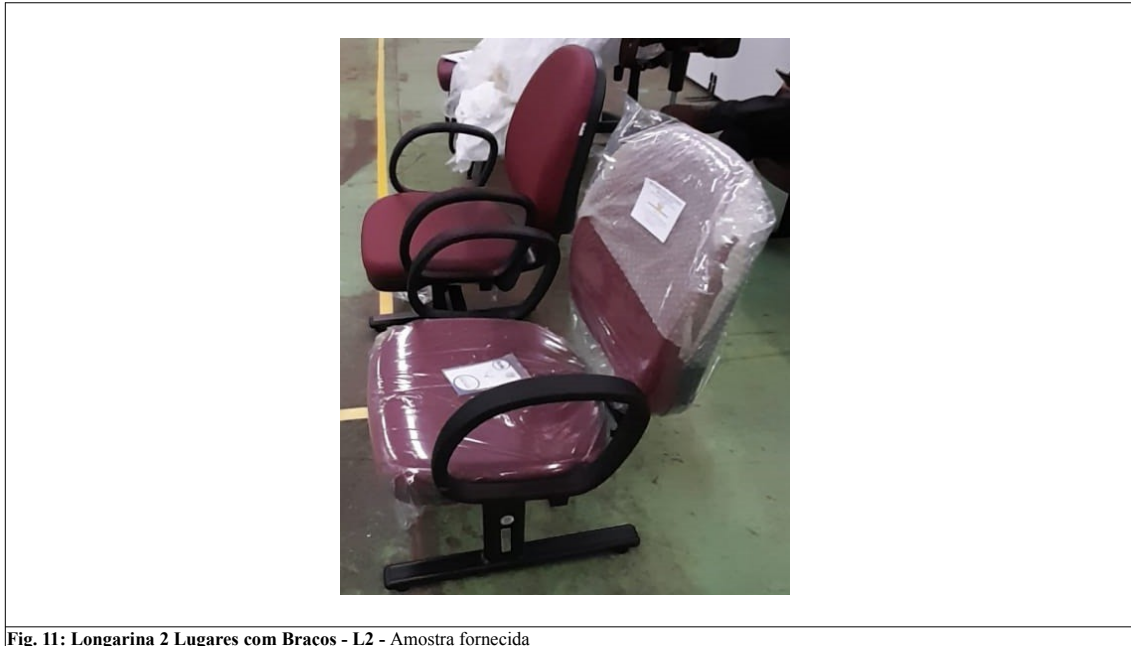
Fig. 11: Longarina 2 Lugares com Braços - L2 - Amostra fornecida

05) **Longarina 2 Lugares Com Braços - L2** – Através de inspeção visual simples foi constatado que a fixação dos braços ocorre diretamente no compensado do assento, ao invés da placa de aço exigida pelo edital.

Com base nas características passíveis de análise através de inspeção visual, foi constatado que os itens “Longarina 2 Lugares Com Braços - L2” e “Longarina 3 Lugares Com Braços - L3” **NÃO ATENDEM** às especificações do manual técnico de móveis da Defensoria Pública e descrição do edital 46/2023.

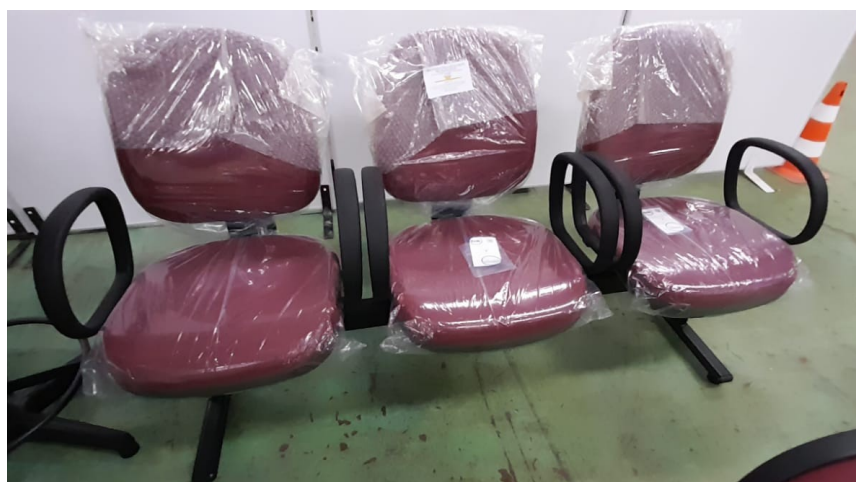
Fig. 13: Longarina 3 Lugares com Braços - L3 - Amostra fornecida

06) Longarina 3 Lugares Com Braços – L3 – Através de inspeção visual simples foi constatado que a fixação dos braços ocorre diretamente no compensado do assento, ao invés da placa de aço exigida pelo edital.
