ANEXO V
LAUDOS ESTRUTURAIS

LAUDO TÉCNICO ESTRUTURAL

**ESCOLA MUNICIPAL ENSINO FUNDAMENTAL
HELIO FRAGA**

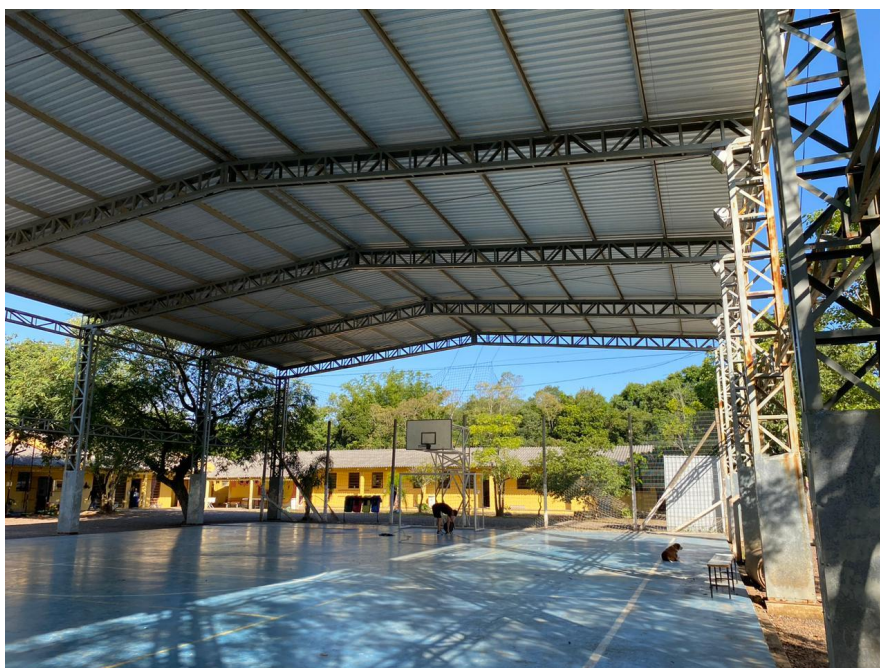
Todas as estruturas da cobertura, encontra-se em ótimo estado de conservação, sem aparência de degradação. Apresenta boas condições de uso e carga acidental de 50kgf/m², conforme a NBR 6118:2014.

Imagem 04: Estrutura ginásio escola.

RECOMENDAÇÕES: para manter a vida útil da estrutura do ginásio, deve-se manter em bom estado a pintura de todos os elementos metálicos. Deve-se aplicar tinta epóxi em toda a estrutura para oferecer a proteção contra a corrosão, elemento que mais prejudica a durabilidade da estrutura, e assim manter a resistência dos elementos.

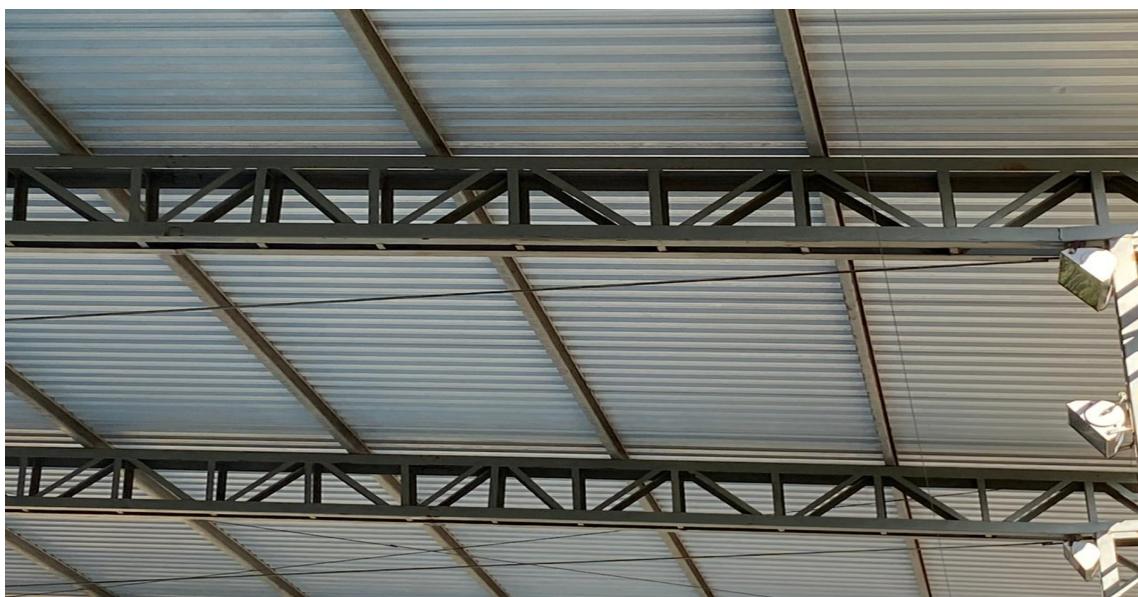
Imagem 05: Estrutura cobertura ginásio escola.

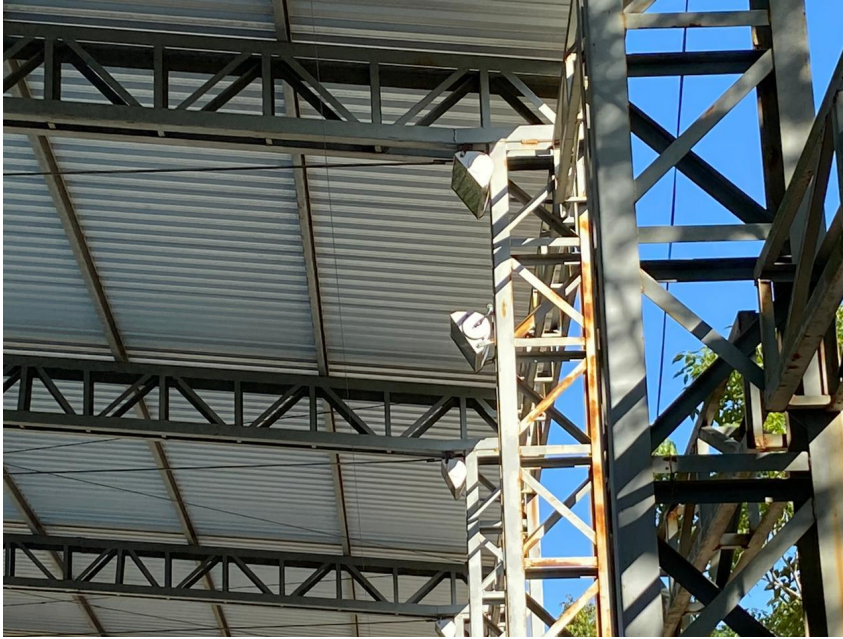
Imagem 06: Estrutura cobertura ginásio escola.

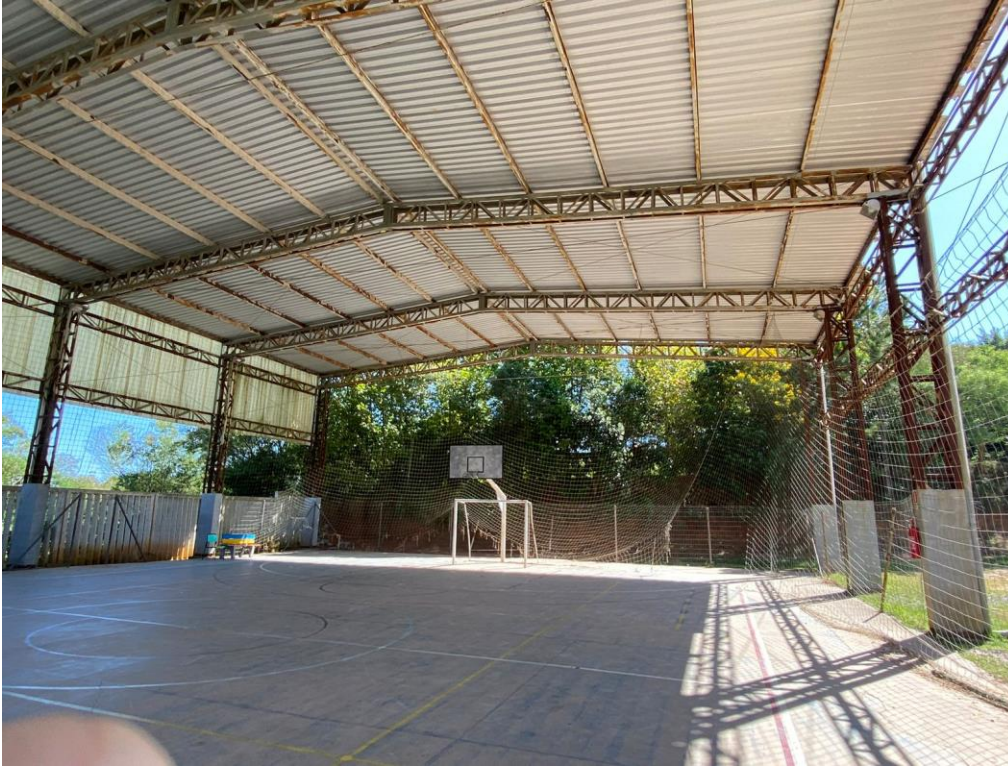
Toda a estrutura da cobertura do ginásio da escola, encontra-se em ótimo estado de conservação, sem aparência de degradação. Sugerimos apenas, que seja realizado, o mais breve possível, uma pintura em toda a estrutura do ginásio, para evitar patologias como a corrosão. Apresenta boas condições de uso e carga acidental de 50kgf/m², conforme a NBR 6118:2014.

Imagem 05: Estrutura ginásio escola.

RECOMENDAÇÕES: para manter a vida útil da estrutura do ginásio, deve-se manter em bom estado a pintura de todos os elementos metálicos. Deve-se aplicar tinta epóxi em toda a estrutura para oferecer a proteção contra a corrosão, elemento que mais prejudica a durabilidade da estrutura, e assim manter a resistência dos elementos.

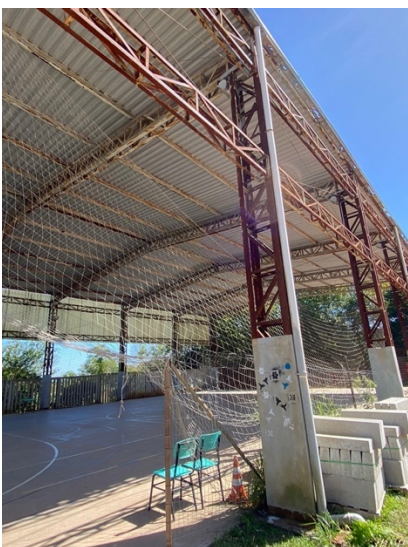
Imagem 06: Estrutura ginásio escola.

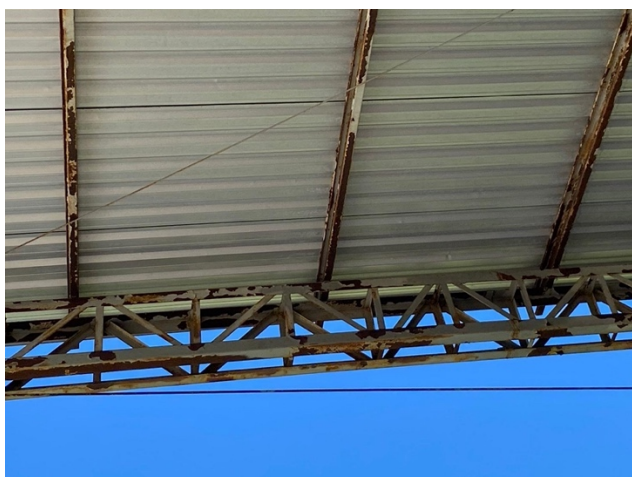
Imagem 06: Estrutura cobertura ginásio escola.

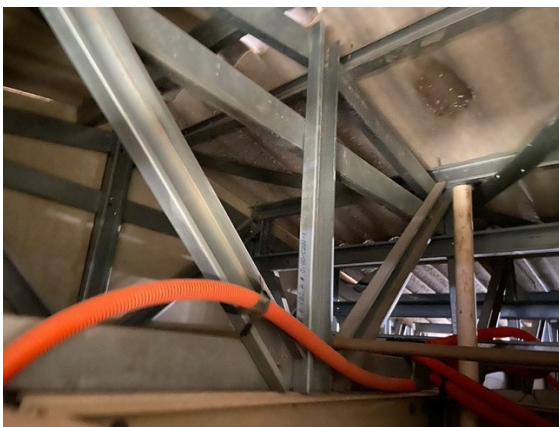
Todas as estruturas da cobertura, encontra-se em ótimo estado de conservação, sem aparência de degradação. Apresenta boas condições de uso e carga acidental de 50kgf/m², conforme a NBR 6118:2014.

Imagem 07: Estrutura cobertura telhado.

RECOMENDAÇÕES: para manter a vida útil da estrutura da cobertura, deve-se manter em bom estado a pintura das tesouras. Deve-se aplicar tinta epóxi em toda a estrutura de cobertura metálica para oferecer a proteção contra a corrosão, elemento que mais prejudica a durabilidade da estrutura, e assim manter a resistência dos elementos.

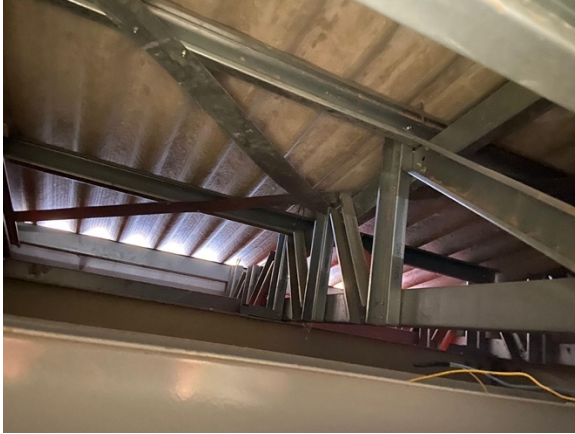
Imagem 08: Estrutura cobertura telhado.

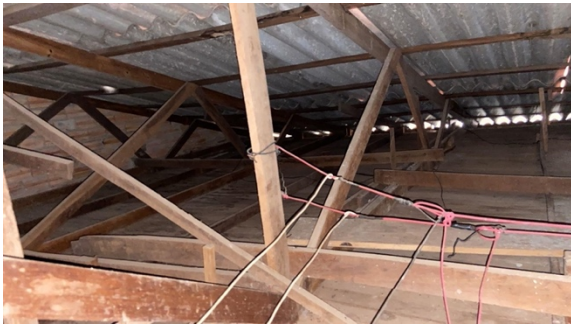
Todas as estruturas das coberturas, encontram-se em ótimo estado de conservação, sem aparência de degradação e sem cupins. Apresenta boas condições de uso e carga acidental de 50kgf/m², conforme a NBR 6118:2014.

Imagem 07: Estrutura existente da cobertura do prédio 1.

RECOMENDAÇÕES: todas as telhas dos prédios 1 e 3 devem ser revisadas e substituídas as telhas quebradas. A dedetização das tesouras de madeira deve estar sempre em dia, possibilitando melhor vida útil da estrutura. Ainda, para manter a vida útil da estrutura da cobertura, deve-se manter em bom estado a pintura das tesouras. Deve-se aplicar tinta epóxi em toda a estrutura de cobertura metálica para oferecer a proteção contra a corrosão, elemento que mais prejudica a durabilidade da estrutura, e assim manter a resistência dos elementos.

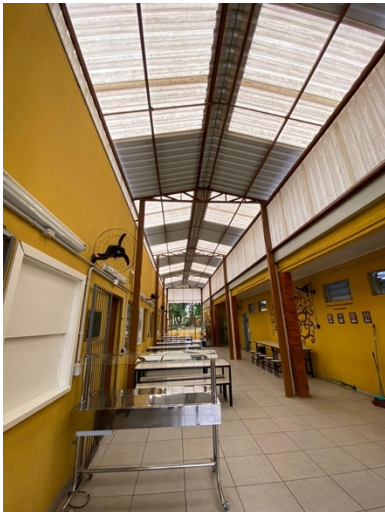
Imagem 08: Estrutura existente da cobertura do prédio 2.

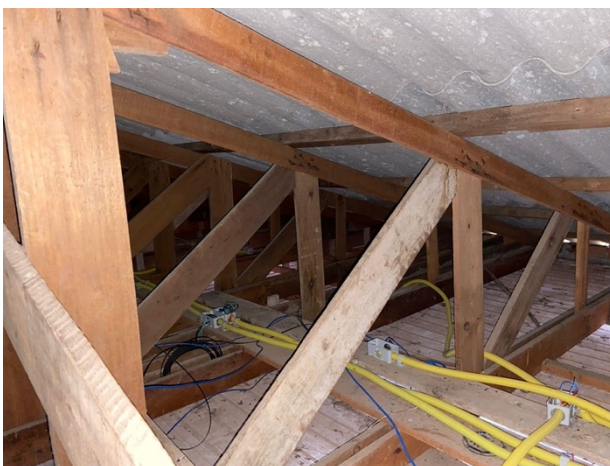
Imagem 09: Estrutura existente da cobertura do prédio 3.

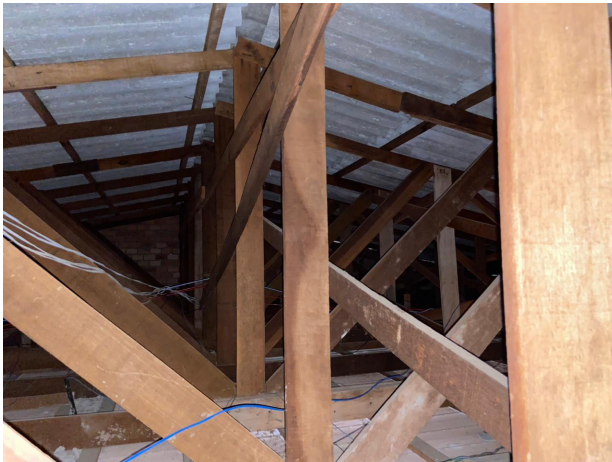
Todas as estruturas das coberturas, encontram-se em ótimo estado de conservação, sem aparência de degradação e sem cupins. Apresenta boas condições de uso e carga acidental de 50kgf/m², conforme a NBR 6118:2014.

Imagem 05: Estrutura existente cobertura prédio 1.

REFORÇOS: todas as telhas dos prédios 1,2 e 3 devem ser revisadas e substituídas as telhas quebradas.

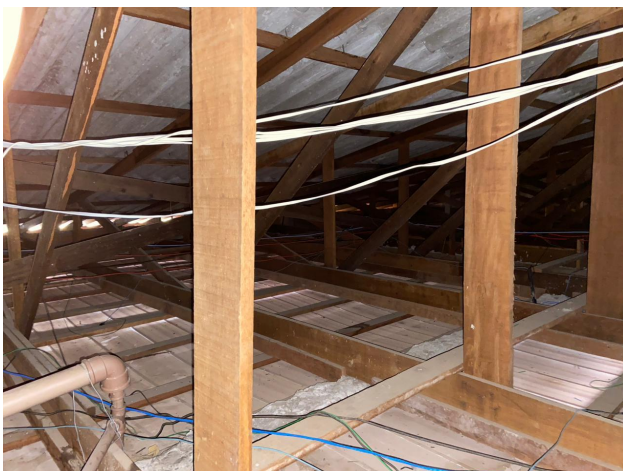
Imagem 06: Estrutura existente cobertura prédio 1.

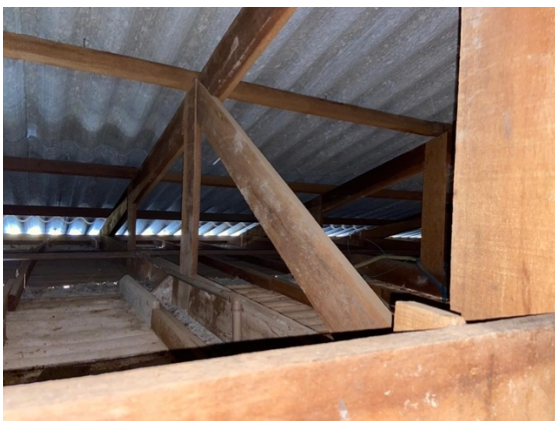
Imagem 07: Estrutura existente cobertura prédio 2.

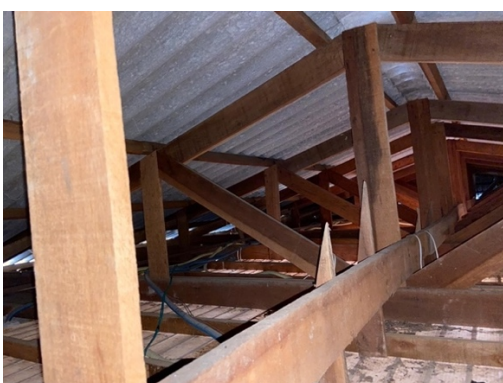
Imagem 08: Estrutura existente cobertura prédio 2.

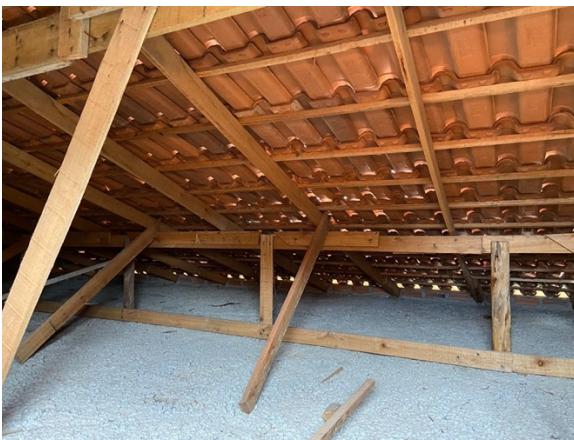
Trata-se de um prédio novo, cuja escola citada acima, ainda não foi inaugurada, com elementos de concreto moldados in loco, vigas, pilares e lajes, com fechamento de alvenaria. O prédio da escola que receberá as placas fotovoltaicas possui 7,90m de largura por 57,25m de comprimento. A estrutura do telhado é composta por tramas de madeira de eucalipto tratado, formato de quatro águas e telhas cerâmicas. Alinhados por guias de madeira com seção de 9,0x2,0cm, as tesouras são apoiadas sob a laje pré-moldada de concreto, espaçadas a cada 80cm, possuindo ripas com seção de 3x2,5cm a cada 34cm. Pontalete do telhado com altura de 1,40m. Encontra-se em ótimo estado de conservação, sem aparência de degradação e sem cupins. Apresenta boas condições de uso e carga acidental de 50kgf/m², conforme a NBR 6118:2014.

Imagem 03: Estrutura existente da cobertura do telhado.

RECOMENDAÇÕES: não será necessário a execução de reforços na estrutura do telhado para a instalação das placas fotovoltaicas, mas recomenda-se que seja mantido a imunização das tramas de madeira com cupinicida incolor, anualmente, para evitar sua deterioração.

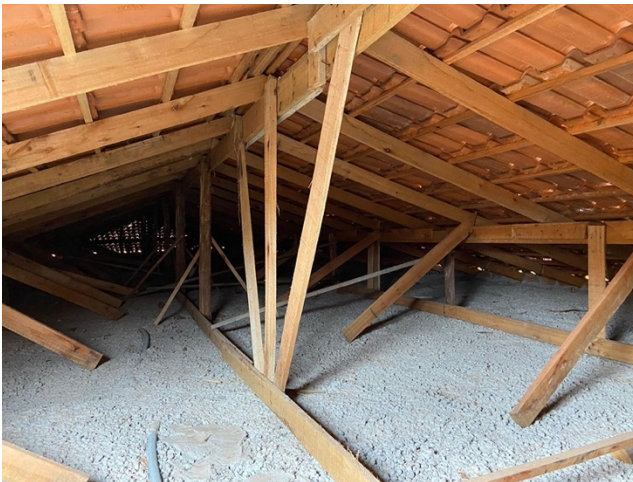
Imagem 04: Estrutura existente da cobertura do telhado.

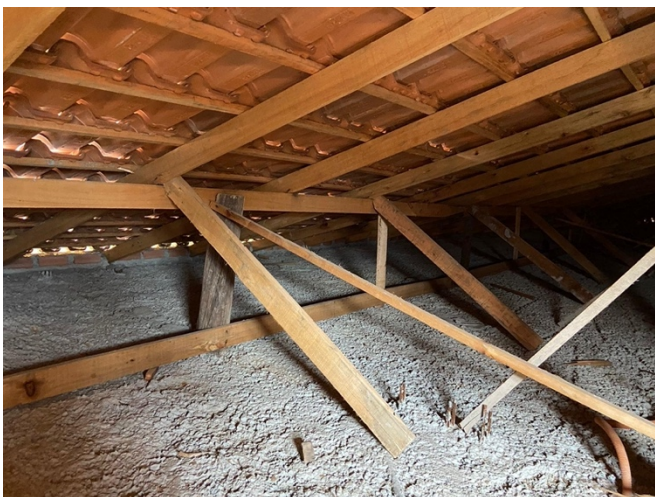
Imagem 05: Estrutura existente da cobertura do telhado.
