## **Laudo Técnico**

**Nº: 2408**

Trata este Laudo Técnico de uma avaliação de um Caminhão Basculante placa IPG-5257, marca/modelo Volkswagen 31,320 CNC 6x4 ano 2008/2009, de propriedade da Prefeitura Municipal de Paraí - RS, para fins de identificar o motivo da quebra do equipamento, informando também quais os componentes danificados e necessários para realizar o concerto.

Caminhão Basculante placa IPG-5257, marca/modelo Volkswagen 31,320 CNC 6x4 ano 2008/2009, CHASSI: 9BW7J82679R901974, encontrada desmontada na oficina mecânica acima citada, no município de Nova Araça/RS.

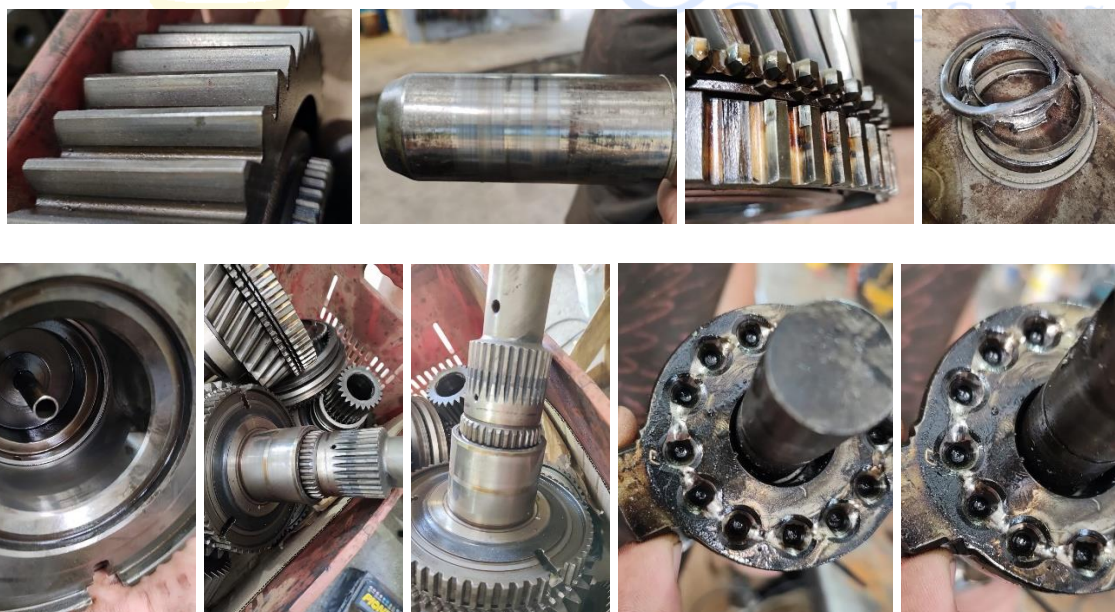
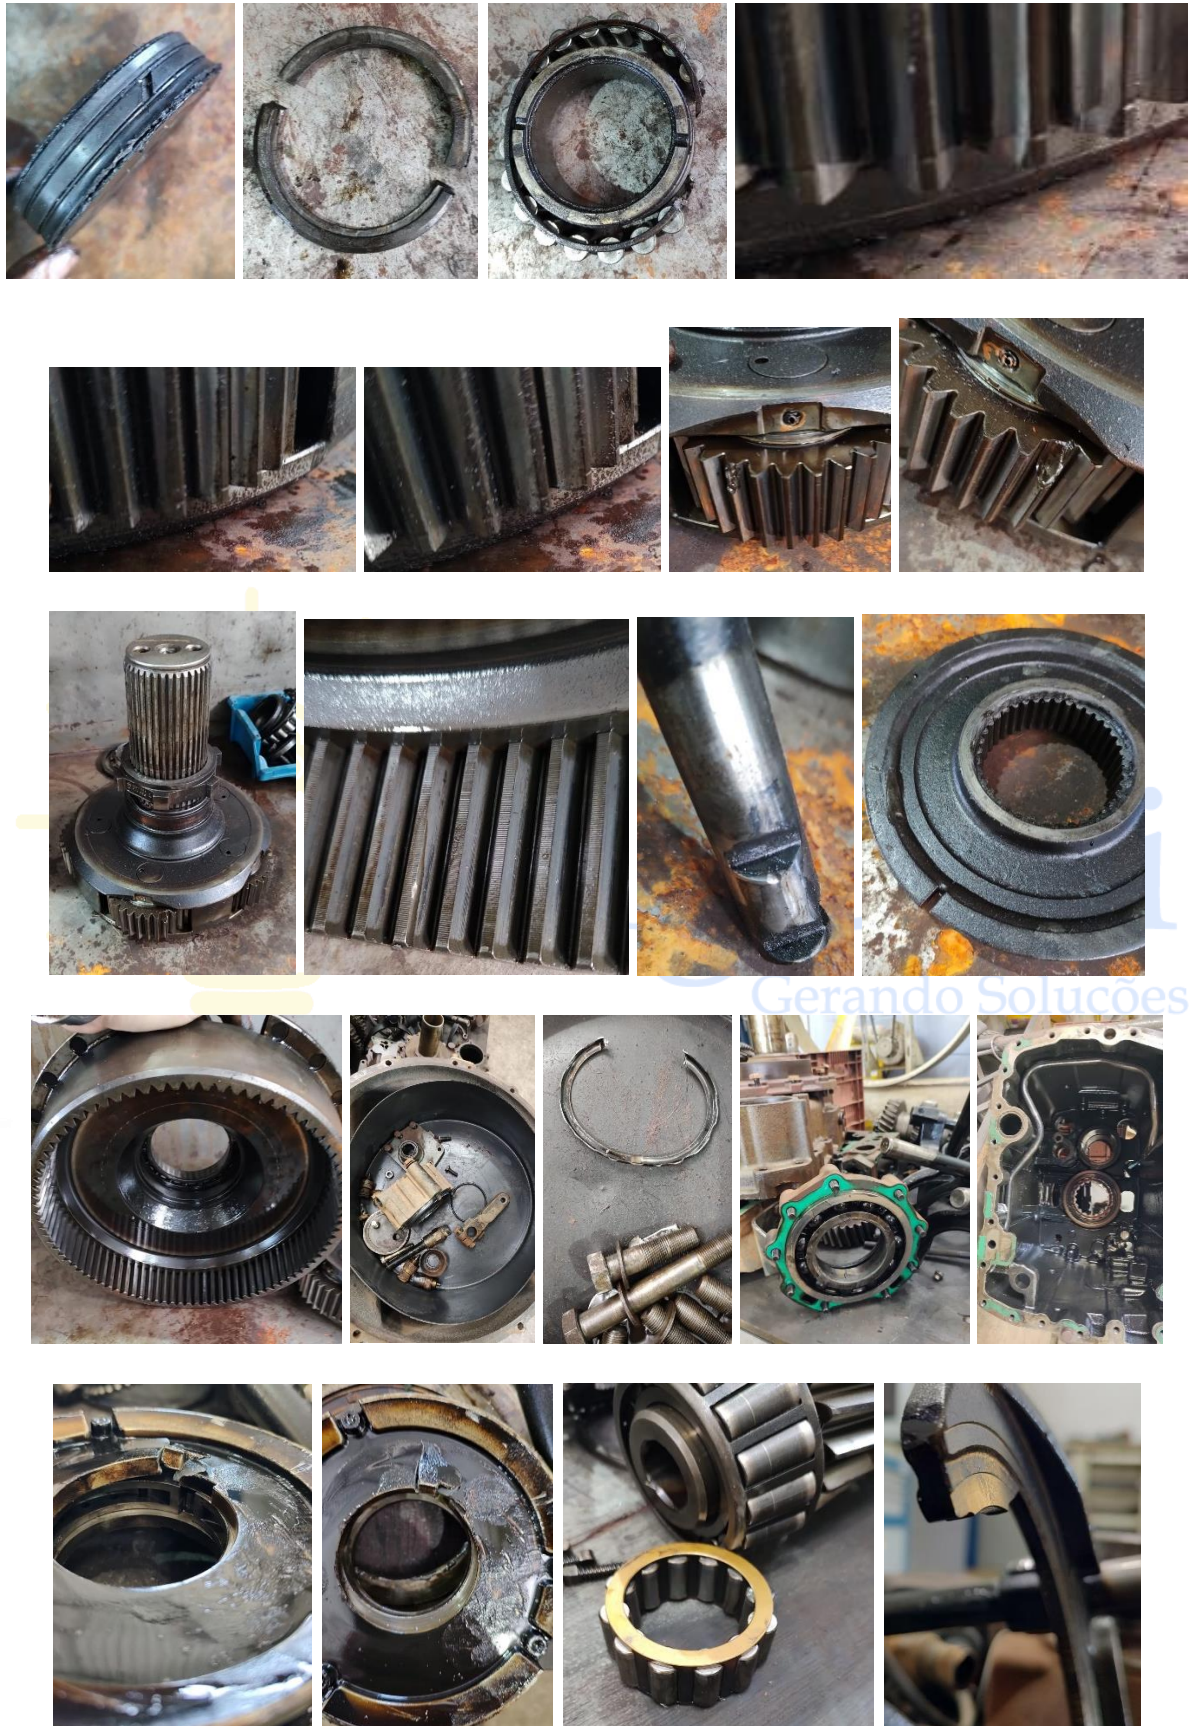
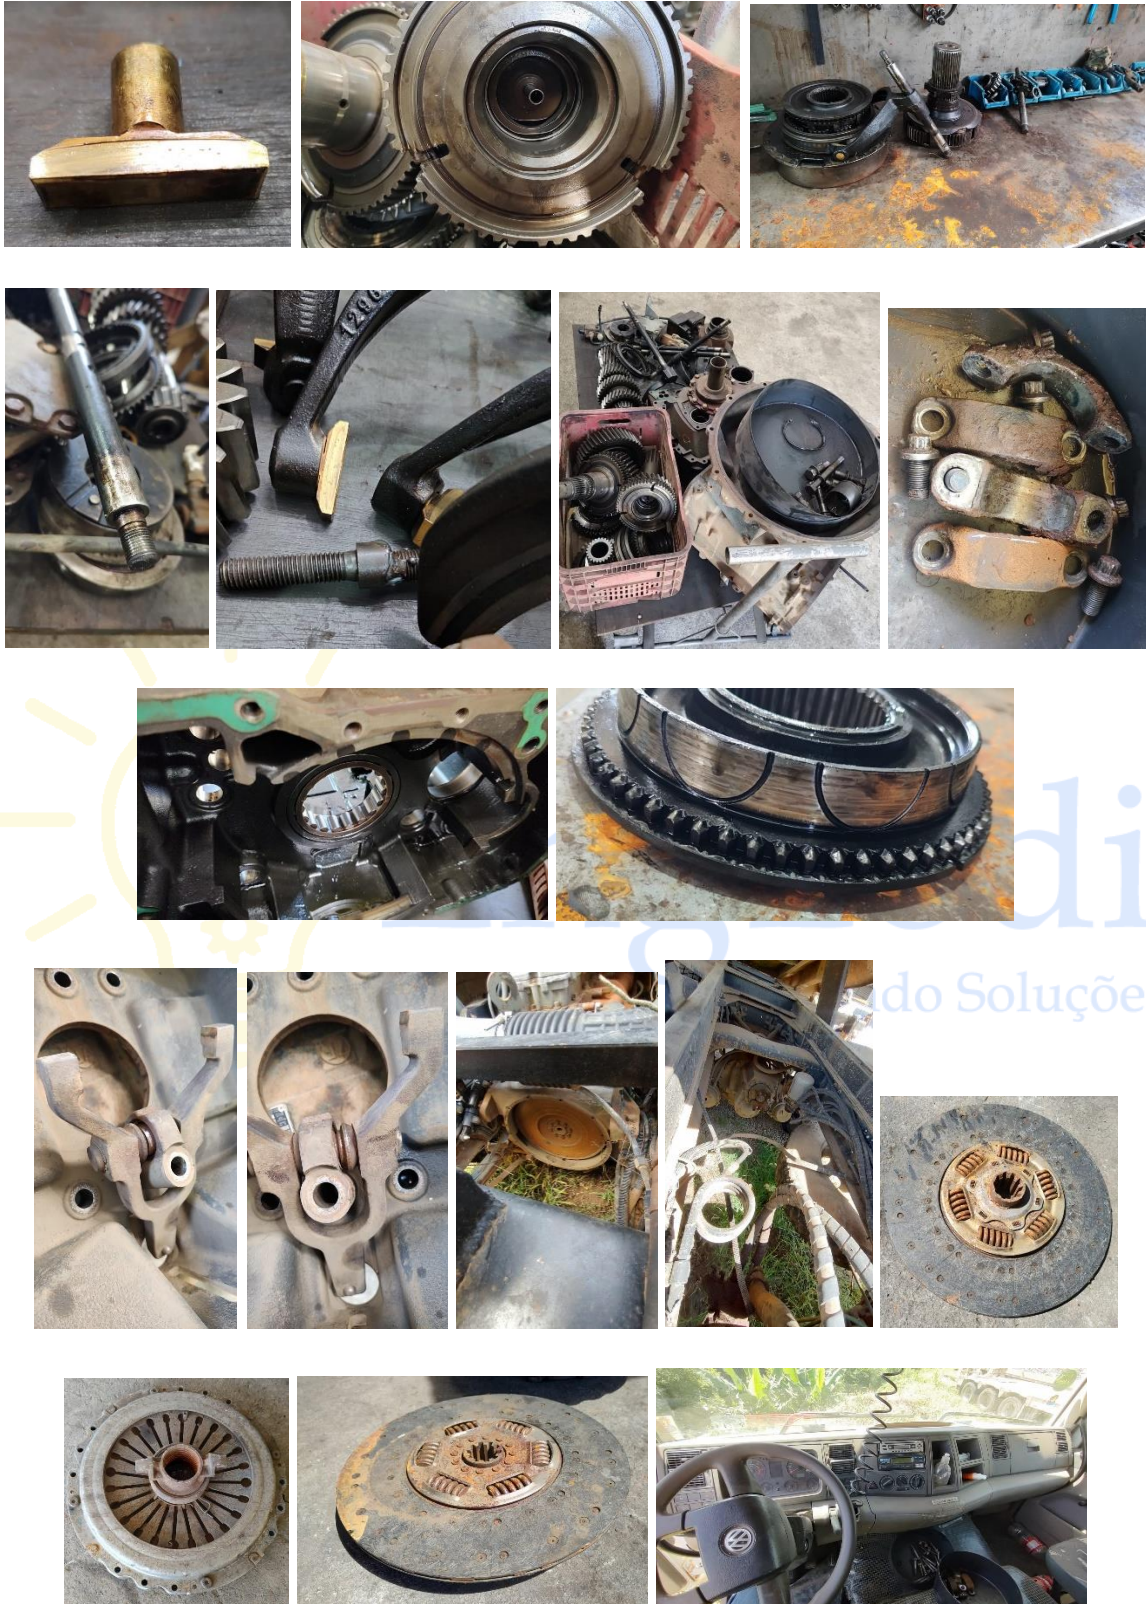
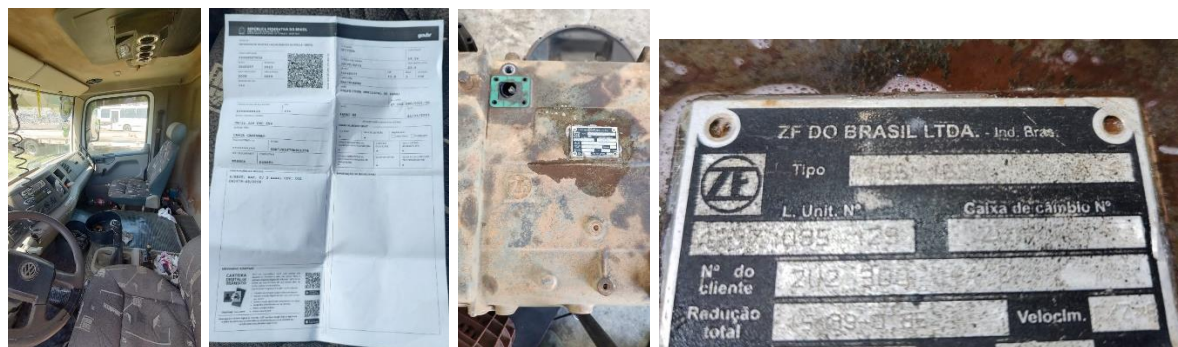
#### **3.2. Identificação dos componentes**

Após inspeção em todo o veículo, identificou-se os componentes danificados, que necessitam ser substituídos e também os componentes que necessitem ser substituídos ou repostos devido a desmontagem, como por exemplo, óleo lubrificante.

A fim de identificar o motivo da quebra do equipamento, fez-se uma análise das peças danificadas, obtemos a hipótese de que o principal motivo que ocasionou a quebra do equipamento e o alto nível de desgaste dos componentes, foi uma a baixa qualidade do óleo lubrificante utilizado ao longo da vida útil do sistema.

O conserto da máquina deve ser com peças novas e originais indicadas pelo fabricante conforme manual, devido sua durabilidade e alta vida útil, as mesmas devem ser idênticas às peças existentes no caminhão.
