REABILITAÇÃO E CONCLUSÃO DA REFORMA DO PRÉDIO DA BIBLIOTECA PÚBLICA MUNICIPAL FERNANDES BASTOS

MEMORIAL DESCRIPTIVO

18/04/2024 | R02

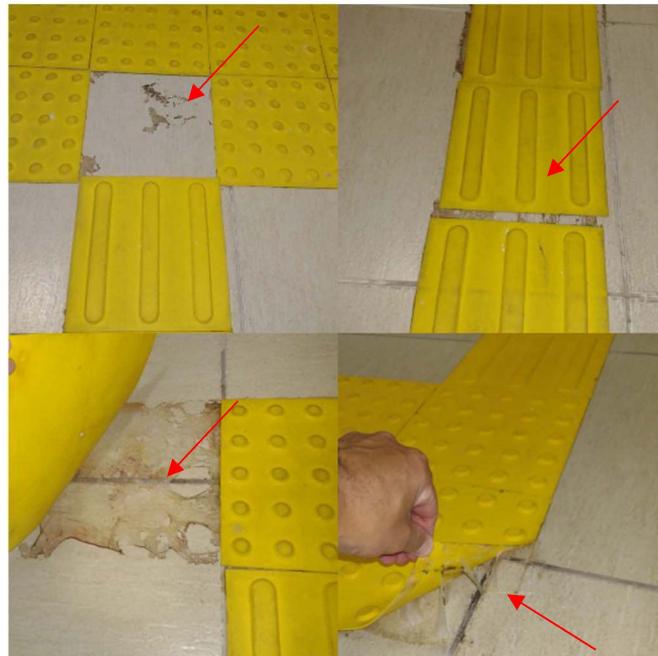
Imagen 1 – Placas dos pisos táteis soltas e desalinhadas

Deverão ser conferidos e refixados ou substituídos os pisos táteis direcionais e de alerta de acordo com o croqui abaixo. As peças deverão ser de borracha colorida, contrastando com o revestimento do piso. Deverão ser fixadas individualmente com adesivo acrílico de forma que não fique abas levantadas ou partes soltas. Caso seja necessário, deverá ser realizada a calafetagem prévia das juntas do piso cerâmico.

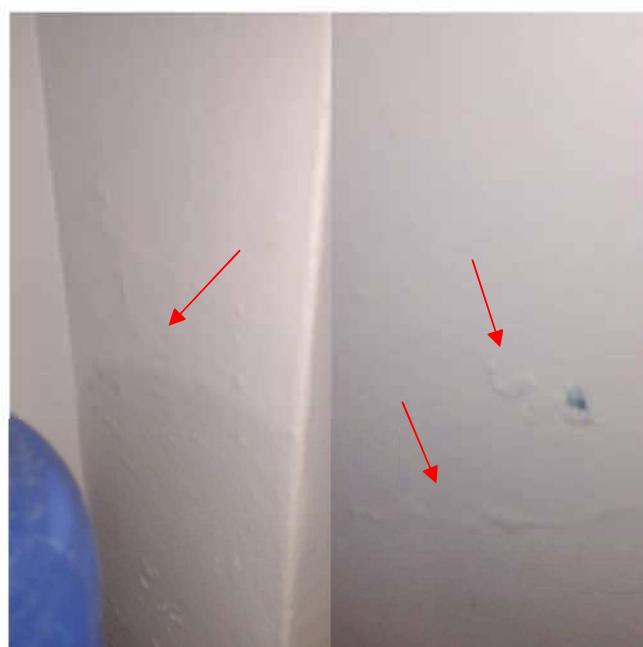
Em alguns locais, principalmente no salão do andar superior, pôde-se notar o comprometimento do revestimento, como bolhas e desplacamento da pintura.

Imagen 2 – Anomalias em revestimento de alvenaria

Nos pontos onde o reboco interno estiver comprometido pela ação da umidade, deverá ser realizada a remoção do revestimento e execução de novo reboco com argamassa impermeabilizante.

3.2. Demolição de argamassas (Item 4.1): Serviço de remoção manual das partes dos revestimentos (rebocos) deteriorados devido a ação da umidade.

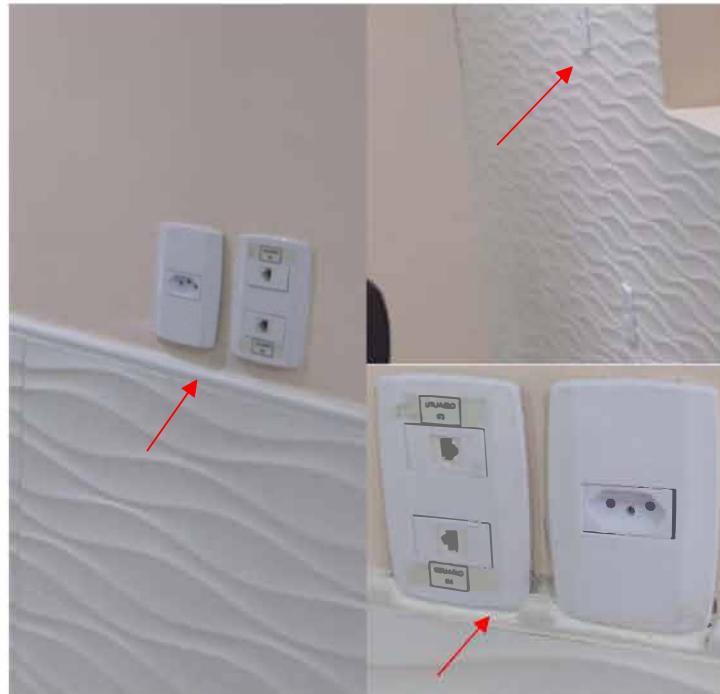
No local, pôde-se constatar alguns pontos de tomadas com alturas diversas, o que acabou provocando o recorte desnecessário do revestimento cerâmico em alguns pontos.

Imagen 4 – Tomadas médias desalinhadas horizontalmente.

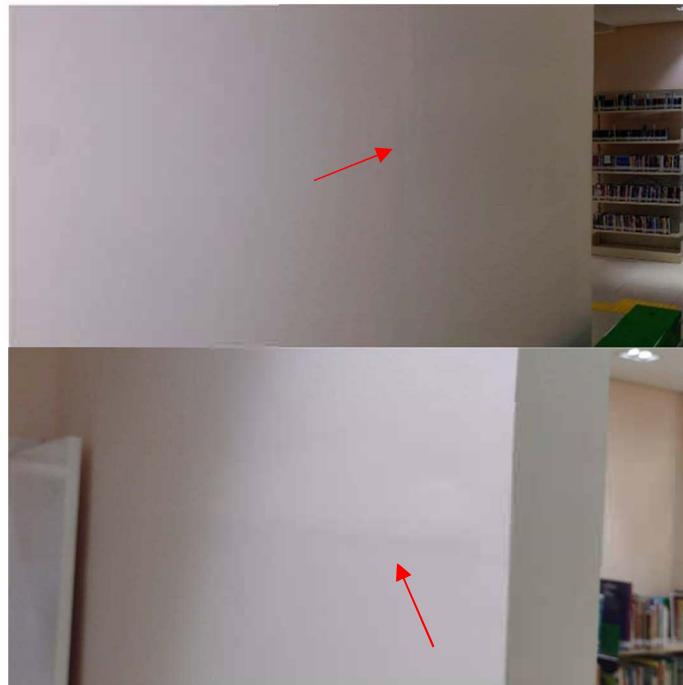
Imagen 5 – Juntas de borda das paredes de gesso acartonado.

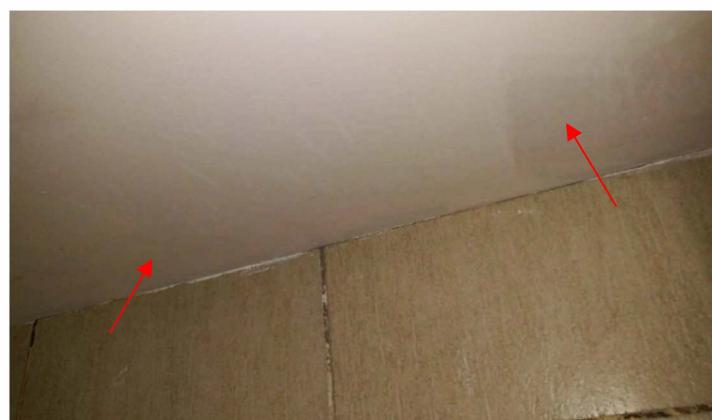
O serviço de pintura em alvenaria foi executado, porém, em alguns locais foi possível observar a diminuição na qualidade dos acabamentos, principalmente em quinas e cantos, conforme demonstrado nas imagens abaixo. Ainda, notou-se a existência de vários pontos com respingos, manchas e escorridos de tinta nas superfícies adjacentes.

Imagen 6 – Manchas rente ao piso sinalizam imperfeição no acabamento da pintura.

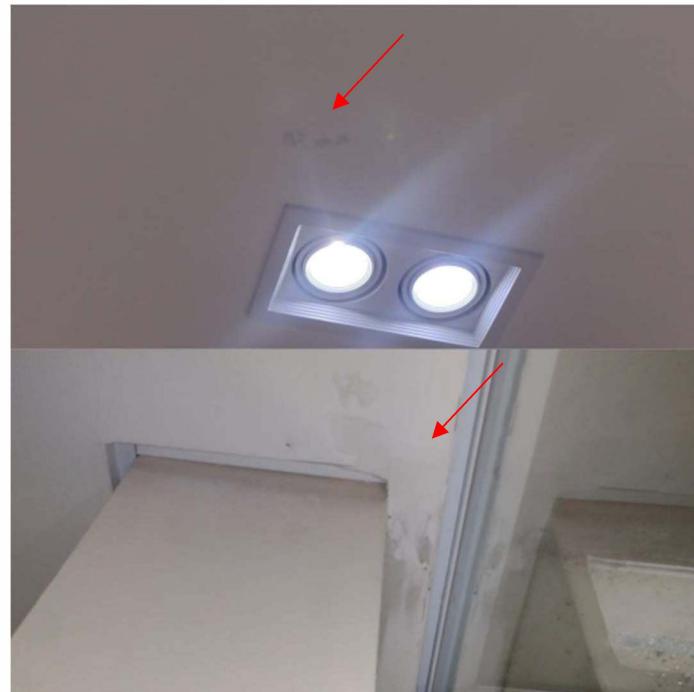
Imagen 8 – Pontos no forro com imperfeição no acabamento da pintura.

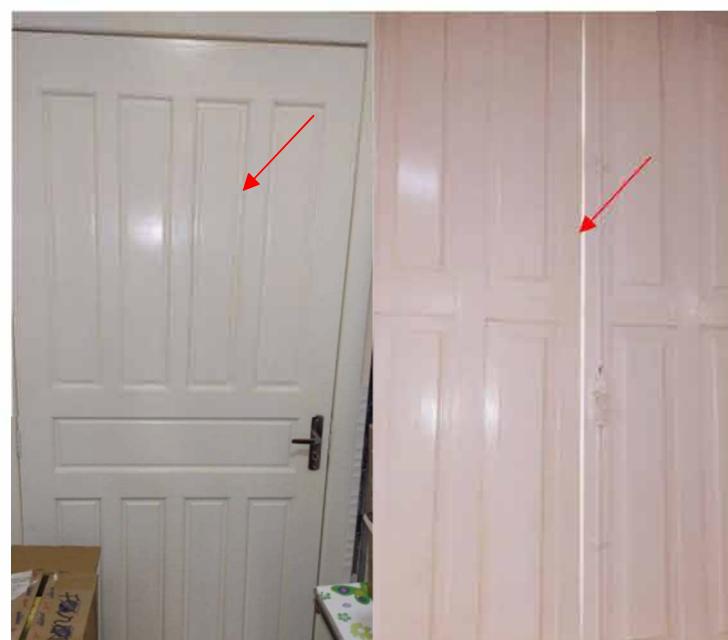
Como mostram as ilustrações a seguir, pôde-se observar no local o amarelamento da tinta sobre as esquadrias de madeira (portas e janelas), em vários pontos, e principalmente nas faces internas das mesmas.

Imagen 9 – Amarelamento da tinta de acabamento das esquadrias de madeira.

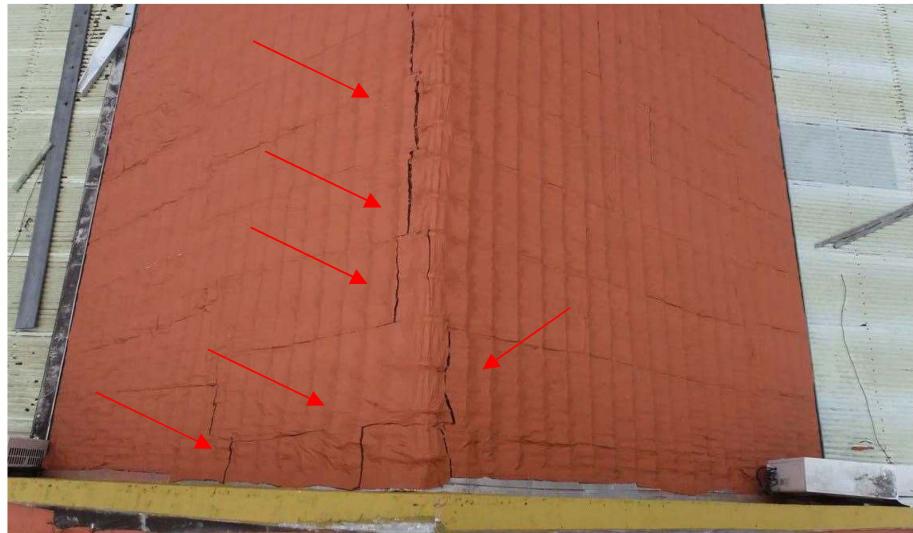
Imagen 12 – Presença de rasgos lineares na manta asfáltica

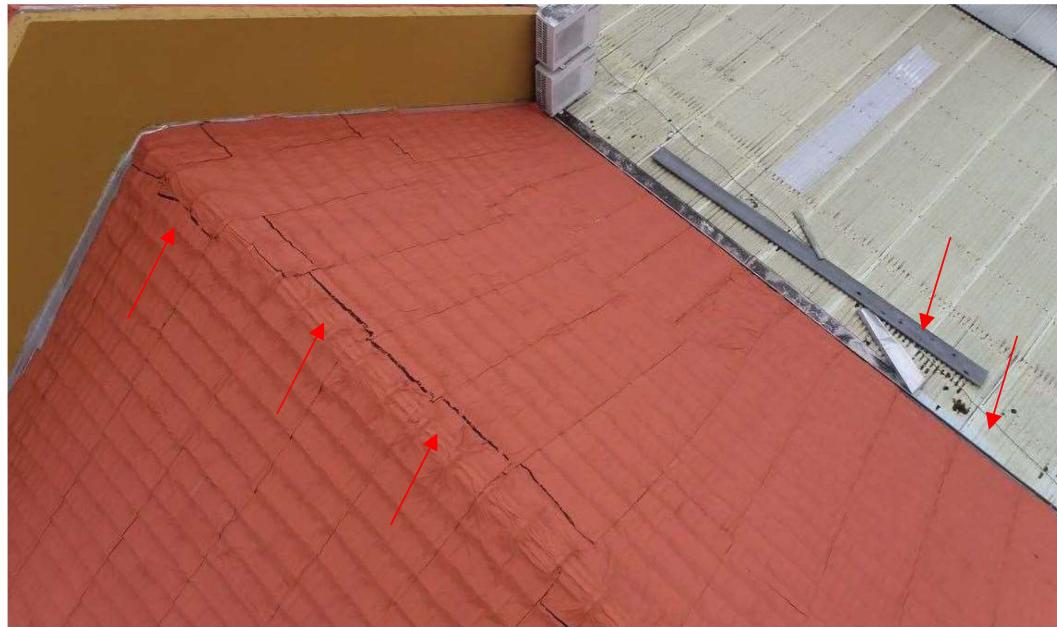
Imagen 16 – Rasgos lineares e algeroza solta.

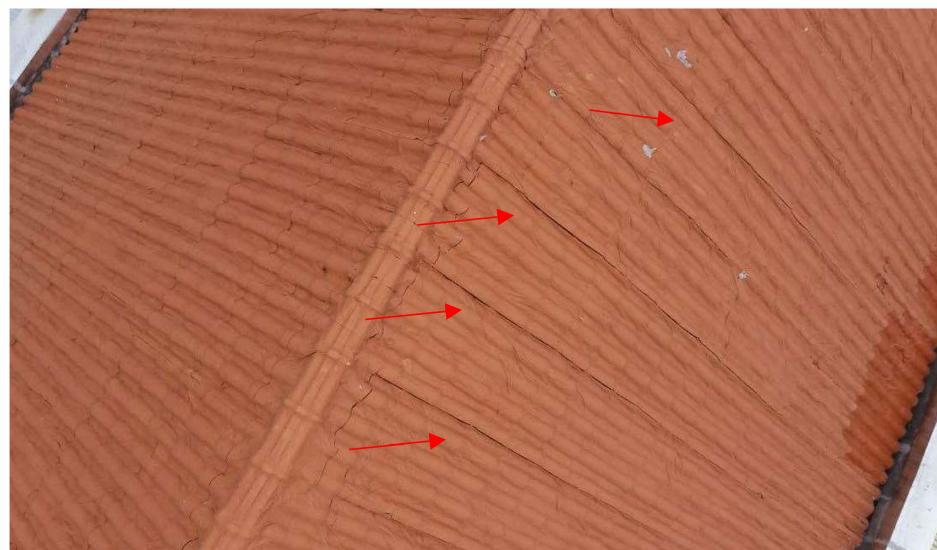
- Execução de panos verticais com muitas emendas na manta asfáltica, sendo que o adequado é rolar a manta asfáltica da parte mais baixa, de forma contínua (sem ou com o menor número possível de emendas), em direção à cumeeira realizando o traspasse adequado (mínimo de 10 cm). O número excessivo de emendas executadas inadequadamente aumenta a possibilidade de descolamentos e pontos críticos para infiltração de água;

Imagen 17 – Emendas verticais se descolando nos traspasses.

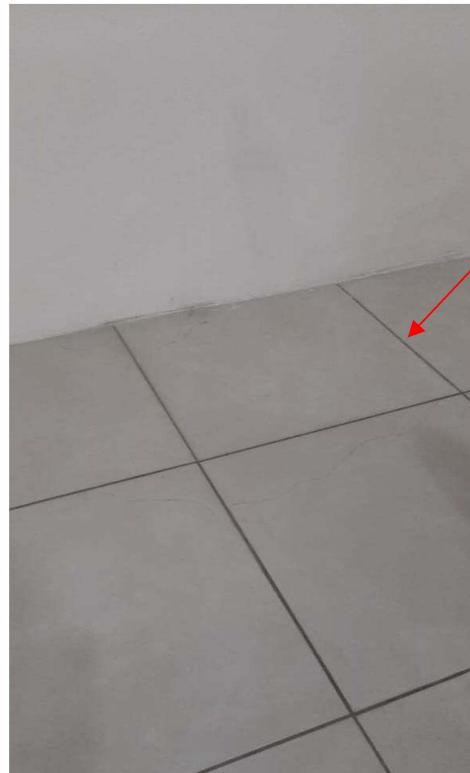
- Infiltrações de água oriundas da cobertura que acabam escorrendo pelo forro de PVC e ficando depositada nos cantos das paredes internas, gerando acúmulo de água sobre os pisos.

Imagen 20 – Água acumulada no piso oriunda da cobertura
