ESTADO DO RIO GRANDE DO SUL
PREFEITURA MUNICIPAL DE OSÓRIO

Relatório de Vistoria

- OBJETO: Reforma e Manutenção do Prédio da Biblioteca Pública Municipal Fernandes Bastos.
- [REDACTED]
- [REDACTED]

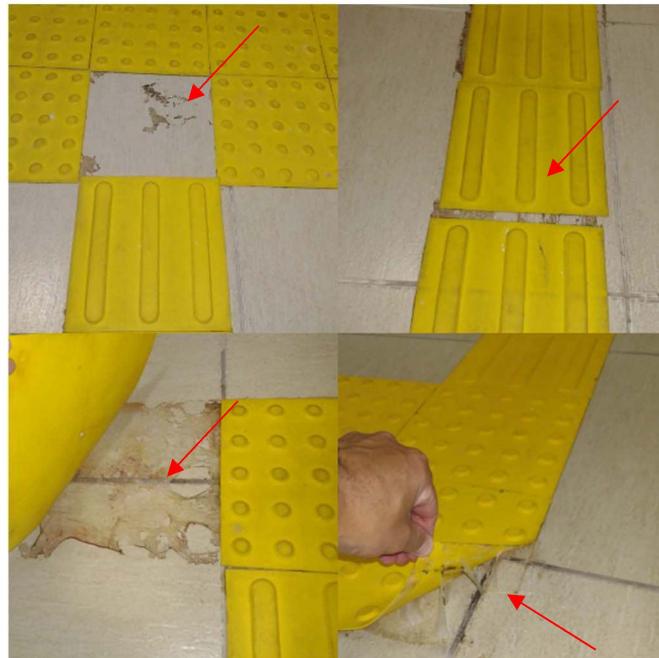
Na data da vistoria, o piso encontrava-se com algumas partes desalinhadas, soltas e outras se descolando da base.

Imagen 1 – Placas dos pisos táteis soltas e desalinhadas

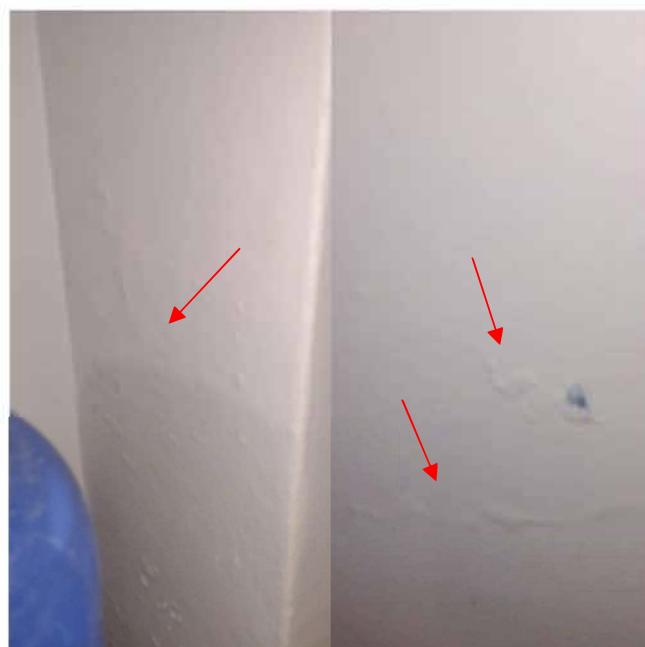
Em alguns locais, principalmente no salão do andar superior, pôde-se notar o comprometimento do revestimento, como bolhas e desplacamento da pintura.

Imagen 2 – Anomalias em revestimento de alvenaria

Nas mesmas áreas identificadas no item anterior, conforme ilustrado na “Imagen 2”, verificou-se que o novo revestimento cimentício já se encontra comprometido por conta da umidade, o que diminui sua vida útil.

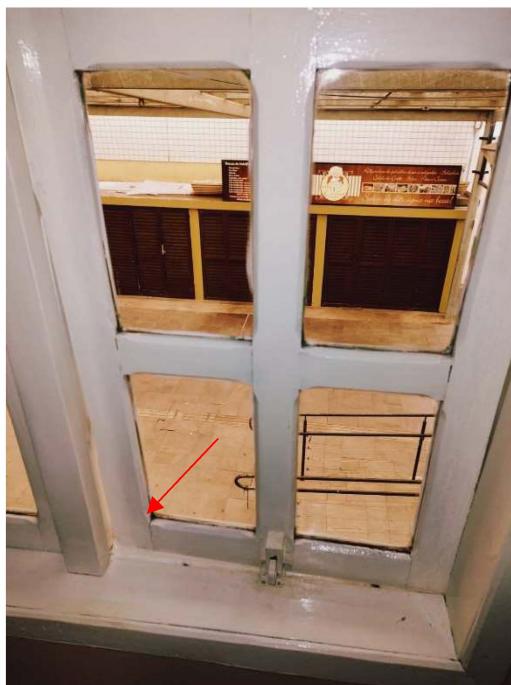
Na vistoria, foi verificado que uma das janelas localizadas no arquivo da biblioteca, no segundo pavimento, demonstra problemas em seu fechamento, fazendo com que a janela não encaixe de maneira adequada.

Imagen 3 – Janela da sala de arquivo sem encaixe adequado.

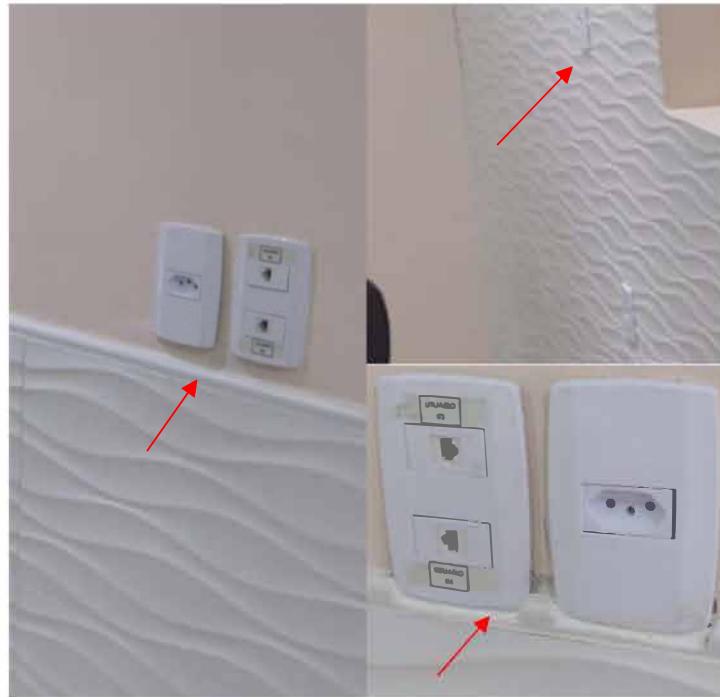
No local, pôde-se constatar alguns pontos de tomadas com alturas diversas, o que acabou provocando o recorte desnecessário do revestimento cerâmico em alguns pontos.

Imagen 4 – Tomadas médias desalinhadas horizontalmente.

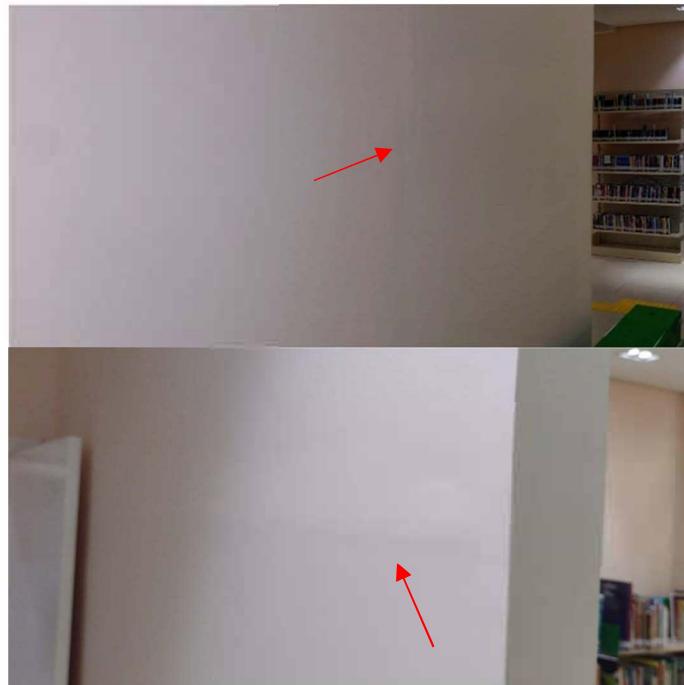
Nas paredes de gesso acartonado, localizadas no primeiro pavimento da biblioteca, as quais dividem a área dos livros infantis, é possível identificar visualmente o relevo das juntas de borda das placas de drywall, sem a devida regularização de toda a superfície.

Imagen 5 – Juntas de borda das paredes de gesso acartonado.

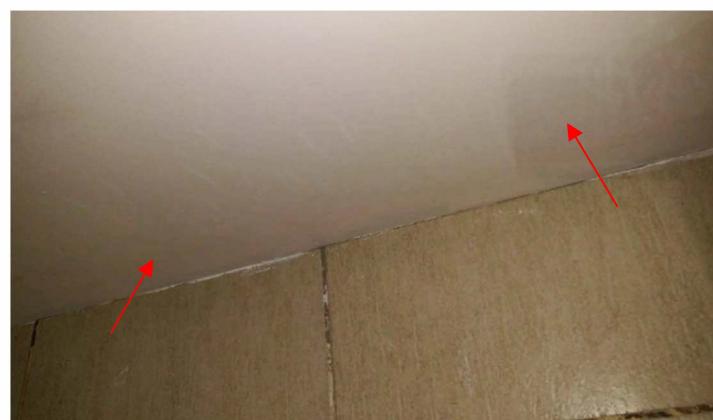
O serviço de pintura em alvenaria foi executado, porém, em alguns locais foi possível observar a diminuição na qualidade dos acabamentos, principalmente em quinas e cantos, conforme demonstrado nas imagens abaixo. Ainda, notou-se a existência de vários pontos com respingos, manchas e escorridos de tinta nas superfícies adjacentes.

Imagen 6 – Manchas rente ao piso sinalizam imperfeição no acabamento da pintura.

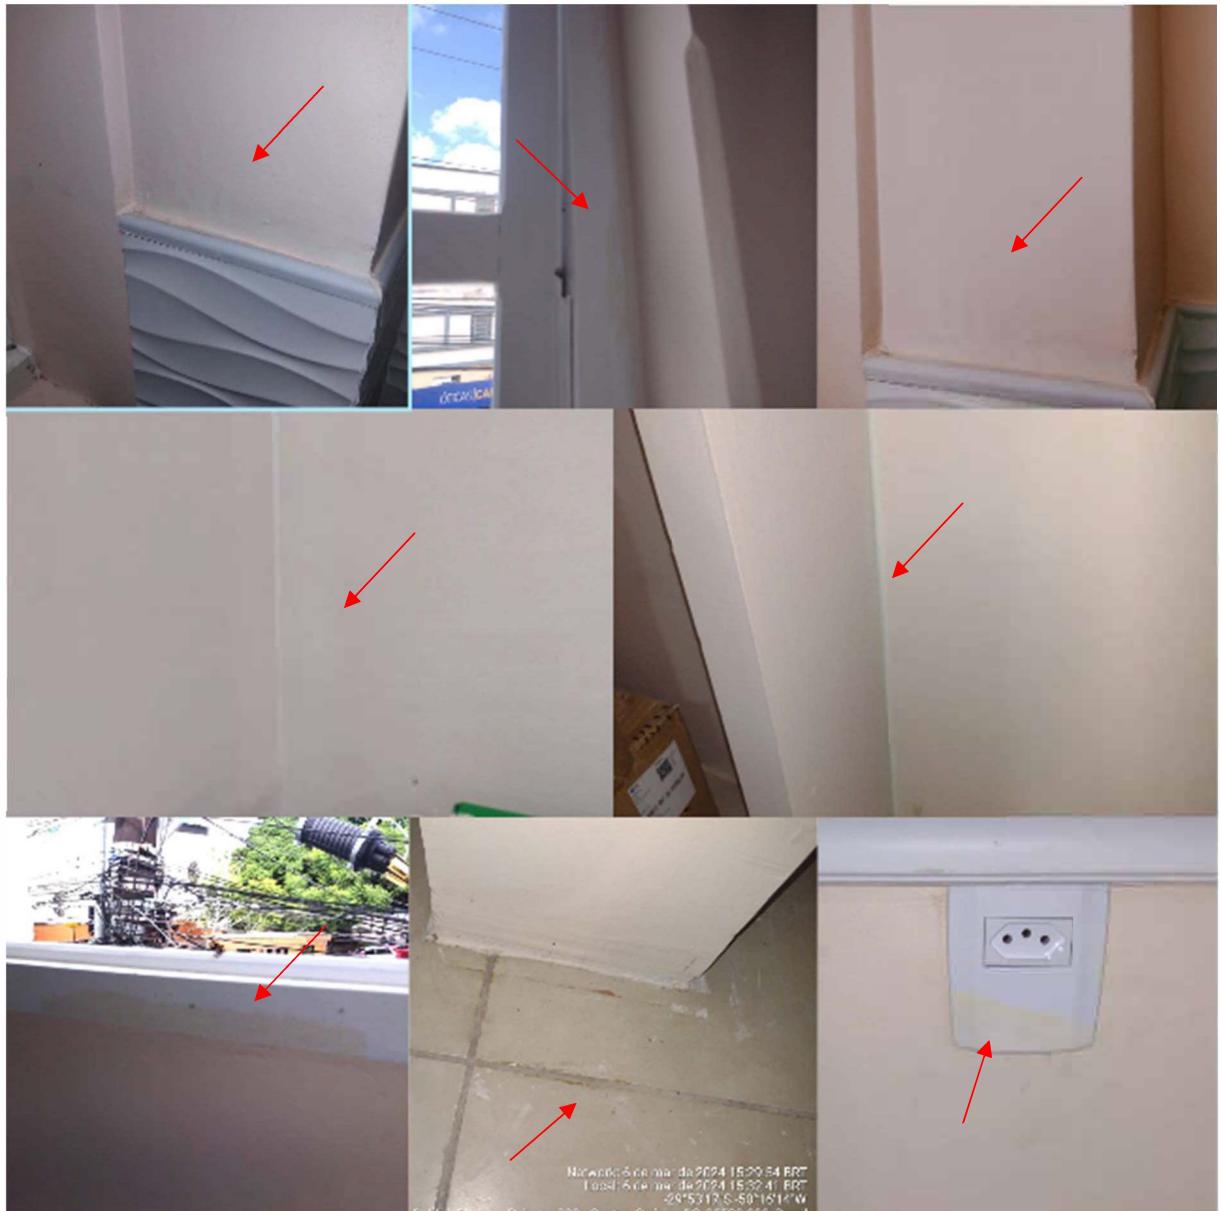
Imagen 7 – Pontos com imperfeição no acabamento da pintura, manchas e respingos.

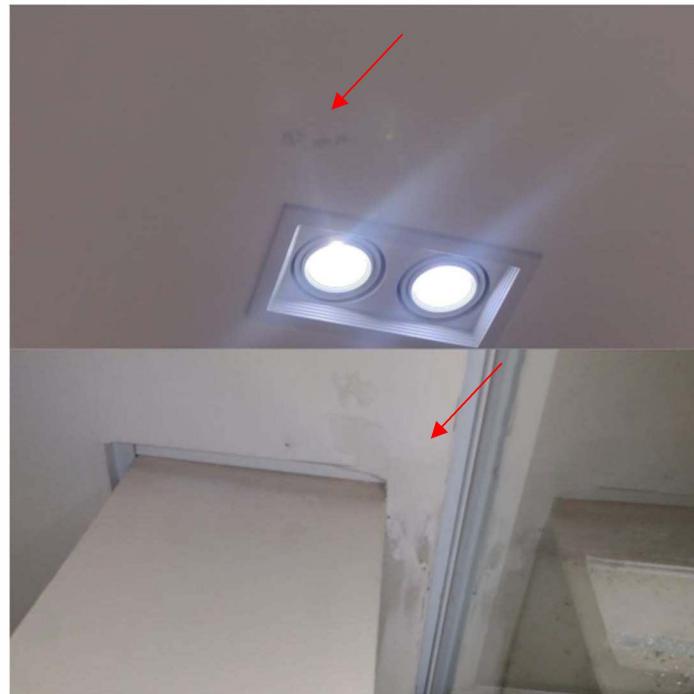
Da mesma forma que o item anterior, foi possível observar em alguns pontos a diminuição na qualidade da pintura.

Imagen 8 – Pontos no forro com imperfeição no acabamento da pintura.

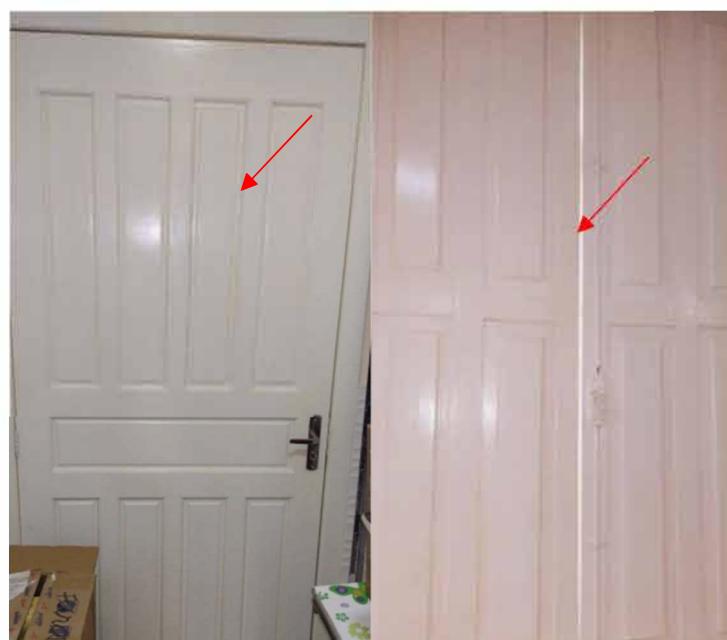
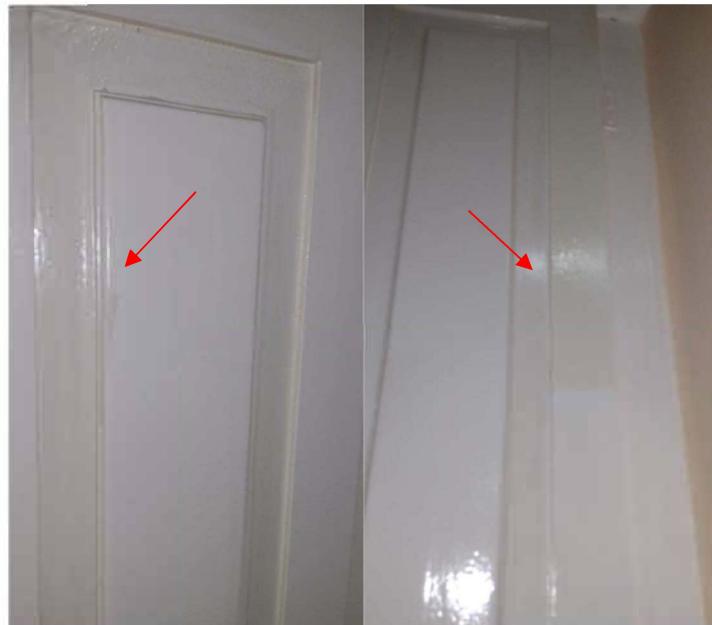
Como mostram as ilustrações a seguir, pôde-se observar no local o amarelamento da tinta sobre as esquadrias de madeira (portas e janelas), em vários pontos, e principalmente nas faces internas das mesmas.

Imagen 9 – Amarelamento da tinta de acabamento das esquadrias de madeira.

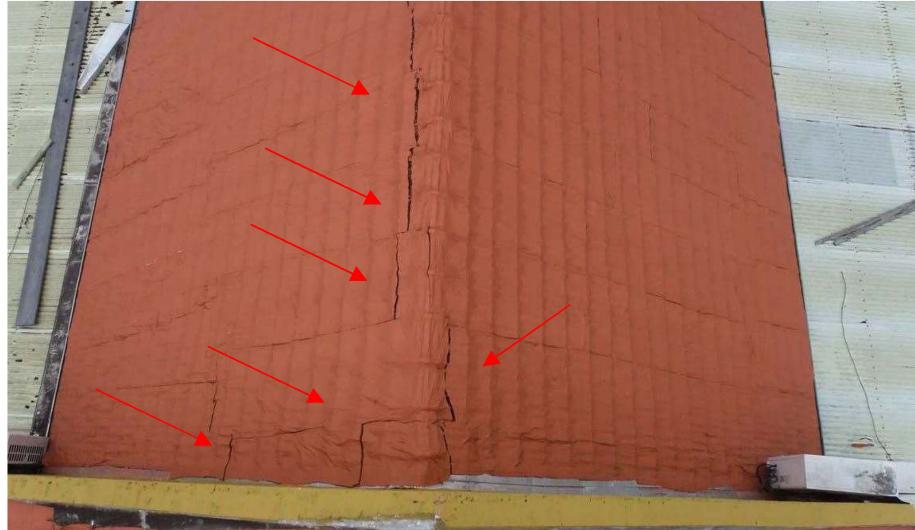
- Existência de diversos pontos, no encontro da manta asfáltica com a cumeeira e em outros locais do telhado, que apresentam rasgos lineares oriundos de, provavelmente, um alongamento (deformação) excessiva da manta asfáltica.

Imagen 12 – Presença de rasgos lineares na manta asfáltica

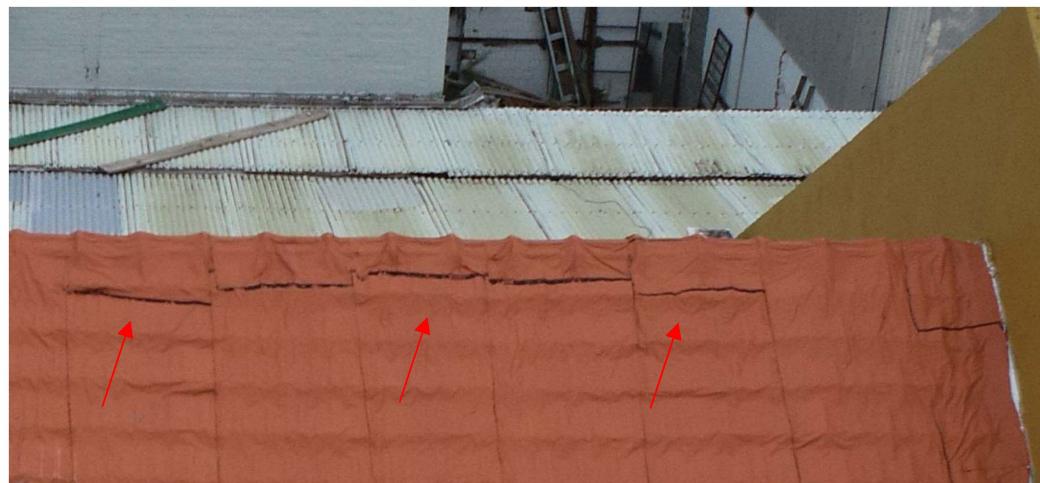
Imagen 13 – Rasgos na manta asfáltica

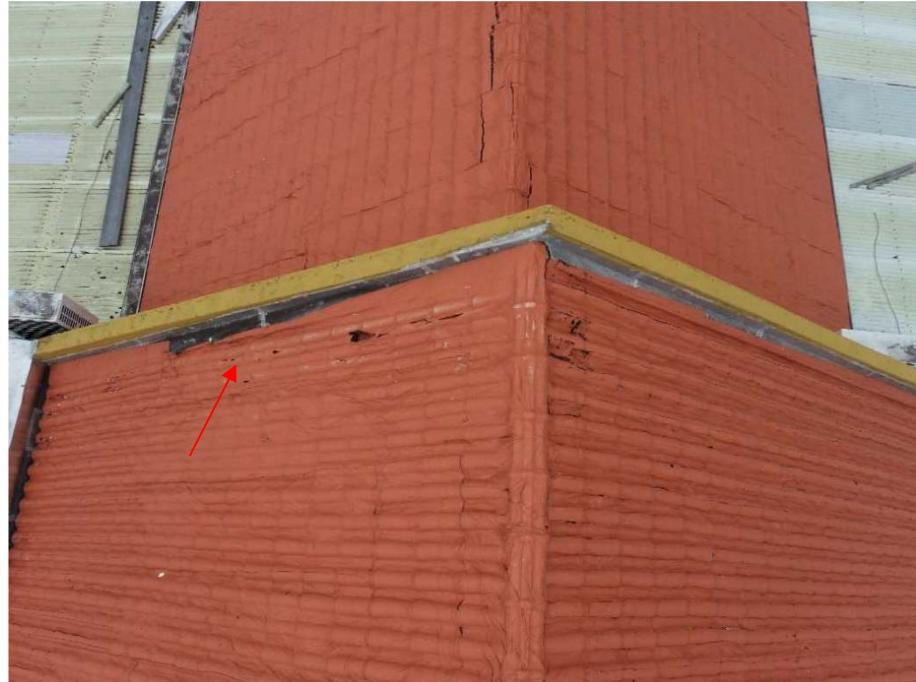
- Ausência de aplicação de manta asfáltica entre e o rufos e o telhado, evidenciada por uma mancha preta (primer) na parte superior do rufo voltado para a Rua Marechal Floriano, sendo criado um ponto em que a manta asfáltica está se descolando da superfície das telhas e rufos.

Imagen 14 – Manta asfáltica se descolando junto aos rufos e telha.

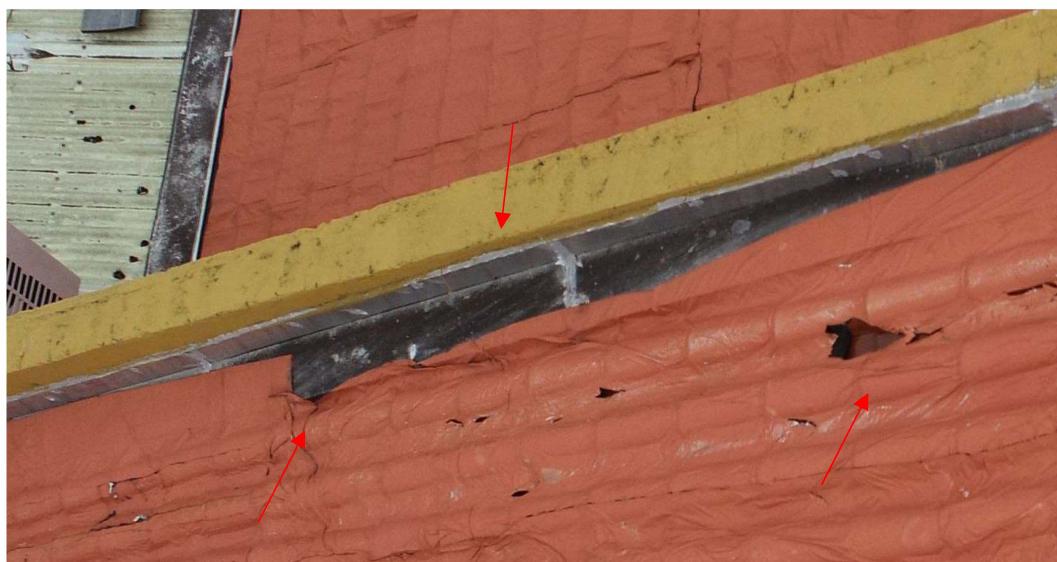
Imagen 15 – Manta asfáltica se descolando junto aos rufos e telha.

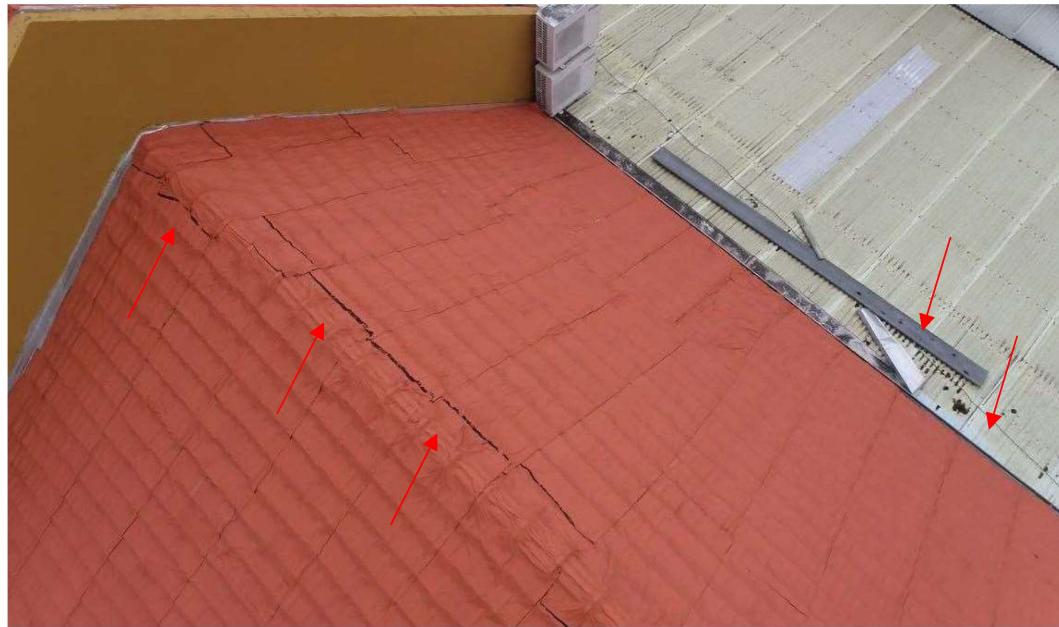
Imagen 16 – Rasgos lineares e algeroza solta.

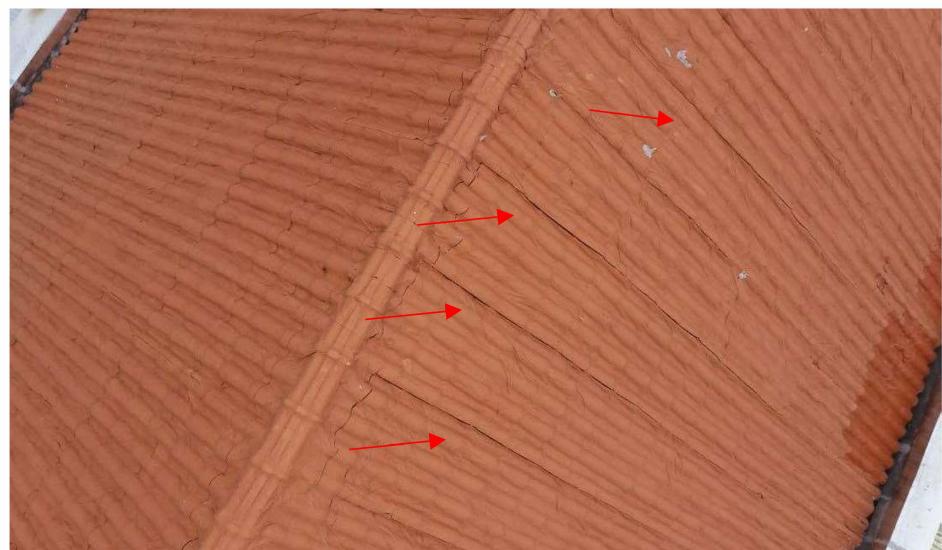
- Descolamento vertical junto aos traspasses entre as mantas asfálticas, sendo possível identificar que o sentido de execução da impermeabilização não foi da forma correta recomendada no memorial descritivo (da parte mais baixa do telhado em direção à cumeeira);

- Execução de panos verticais com muitas emendas na manta asfáltica, sendo que o adequado é rolar a manta asfáltica da parte mais baixa, de forma contínua (sem ou com o menor número possível de emendas), em direção à cumeeira realizando o traspasse adequado (mínimo de 10 cm). O número excessivo de emendas executadas inadequadamente aumenta a possibilidade de descolamentos e pontos críticos para infiltração de água;

Imagen 17 – Emendas verticais se descolando nos traspasses.

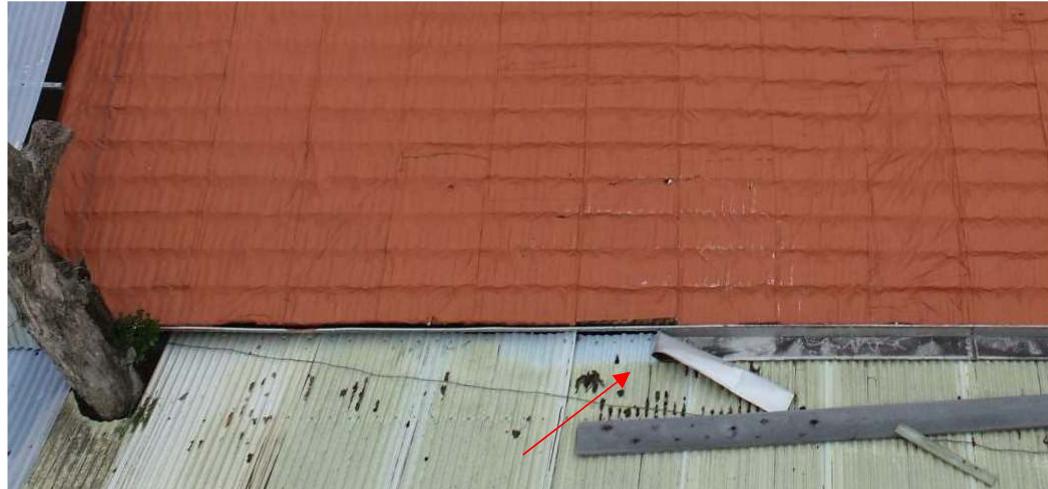
- No encontro da calha da Biblioteca e o telhado do Largo dos Estudantes, ao Sul, há um rufo mal executado, ficando solto em cima do telhado do Largo;
- No telhado da Biblioteca, sem platibanda, junto ao oitão, aparentemente há uma deficiência na execução dos rufos junto à alvenaria.

Imagen 18 – Rufos solto no encontro entre os telhados da Biblioteca e Largo.

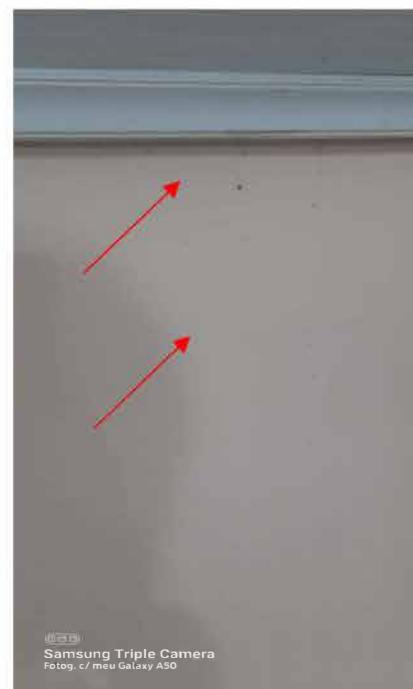
- Infiltrações de água oriundas da cobertura que acabam escorrendo pelo forro de PVC e ficando depositada nos cantos das paredes internas, gerando acúmulo de água sobre os pisos.

Imagen 19 – Infiltrações na parede oriundos do telhado

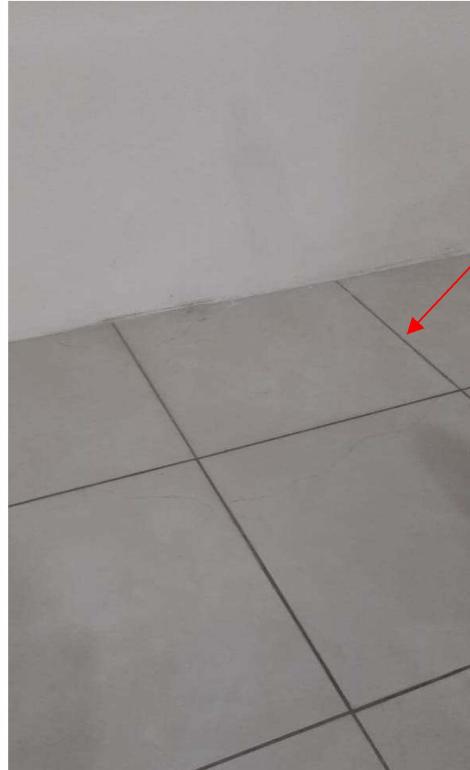
Imagen 20 – Água acumulada no piso oriunda da cobertura
