REABILITAÇÃO E CONCLUSÃO DA REFORMA DO PRÉDIO DA BIBLIOTECA PÚBLICA MUNICIPAL FERNANDES BASTOS

MEMORIAL DESCRIPTIVO

18/06/2024 | R03

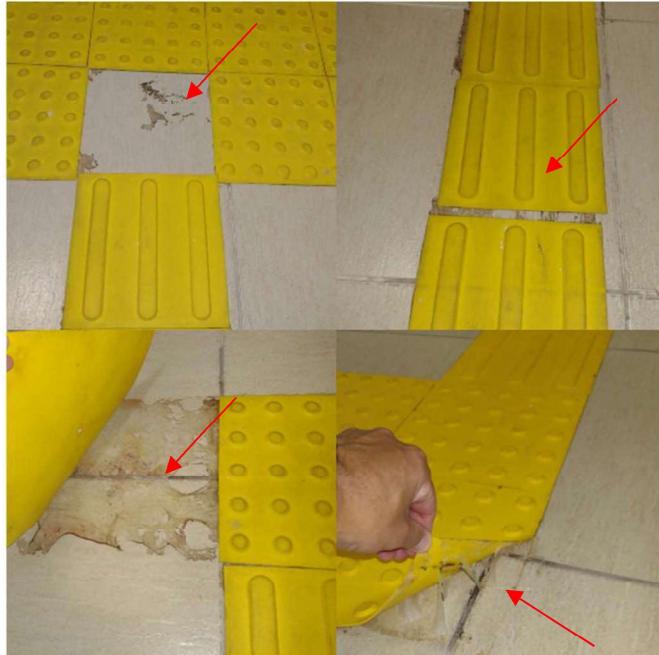
Imagen 1 – Placas dos pisos táteis soltas e desalinhadas

Deverão ser conferidos e refixados ou substituídos os pisos táteis direcionais e de alerta de acordo com o croqui abaixo. As peças deverão ser de borracha colorida, contrastando com o revestimento do piso. Deverão ser fixadas individualmente com adesivo acrílico de forma que não fique abas levantadas ou partes soltas. Caso seja necessário, deverá ser realizada a calafetagem prévia das juntas do piso cerâmico.

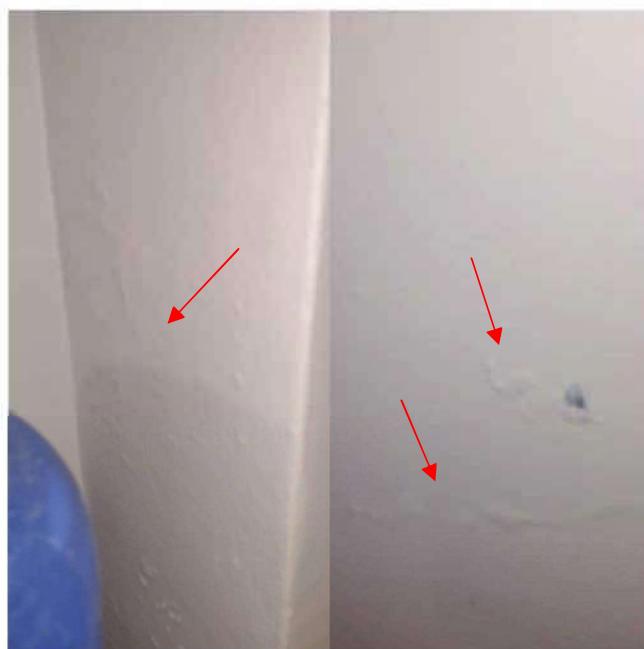
Em alguns locais, principalmente no salão do andar superior, pôde-se notar o comprometimento do revestimento, como bolhas e desplacamento da pintura.

Imagen 2 – Anomalias em revestimento de alvenaria

Nos pontos onde o reboco interno estiver comprometido pela ação da umidade, deverá ser realizada a remoção do revestimento e execução de novo reboco com argamassa impermeabilizante.

3.2. Demolição de argamassas (Item 4.1): Serviço de remoção manual das partes dos revestimentos (rebocos) deteriorados devido a ação da umidade.

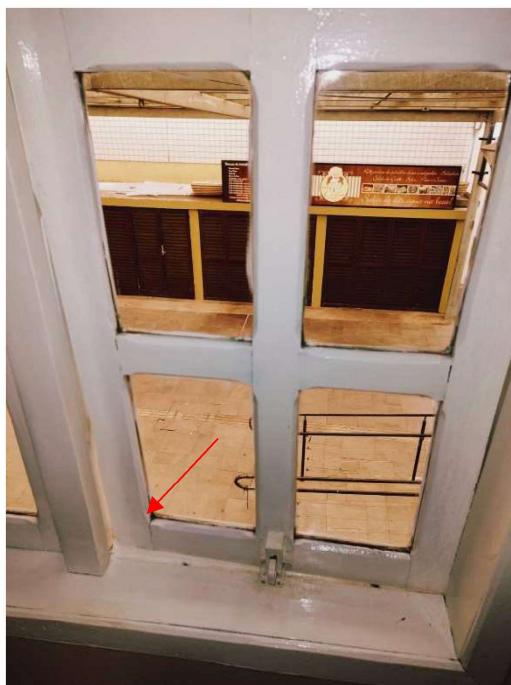
Na vistoria, foi verificado que uma das janelas localizadas no arquivo da biblioteca, no segundo pavimento, demonstra problemas em seu fechamento, fazendo com que a janela não encaixe de maneira adequada.

Imagen 3 – Janela da sala de arquivo sem encaixe adequado.

3.4. Reparo de esquadrias de madeira (Item 5.9): Trata-se de serviço de reparos em portas e janelas de madeira, com instalação ou substituição de dobradiças, trancas e alças, substituição de guarnições e caixilhos, com aplicação de massa para madeira nos locais necessários, lixamento e preparação prévia para recebimento de pintura.

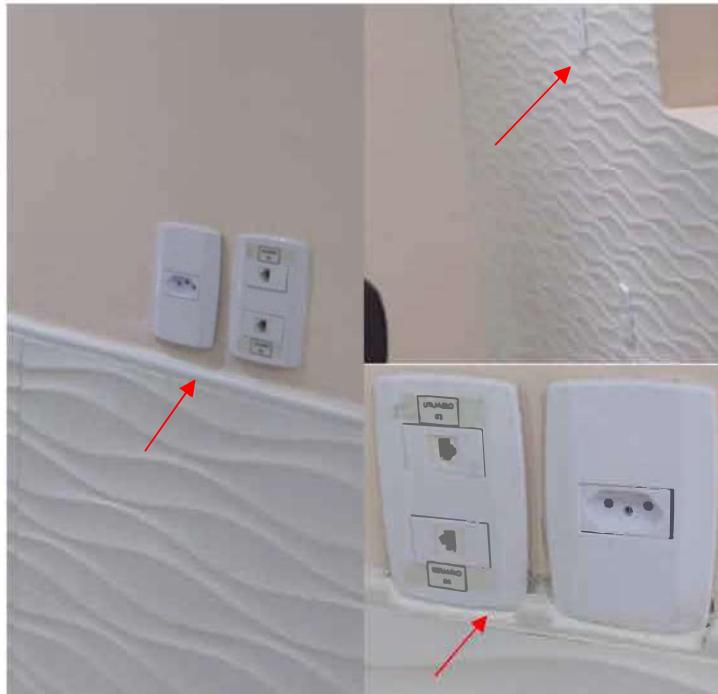
No local, pôde-se constatar alguns pontos de tomadas com alturas diversas, o que acabou provocando o recorte desnecessário do revestimento cerâmico em alguns pontos.

Imagen 4 – Tomadas médias desalinhadas horizontalmente.

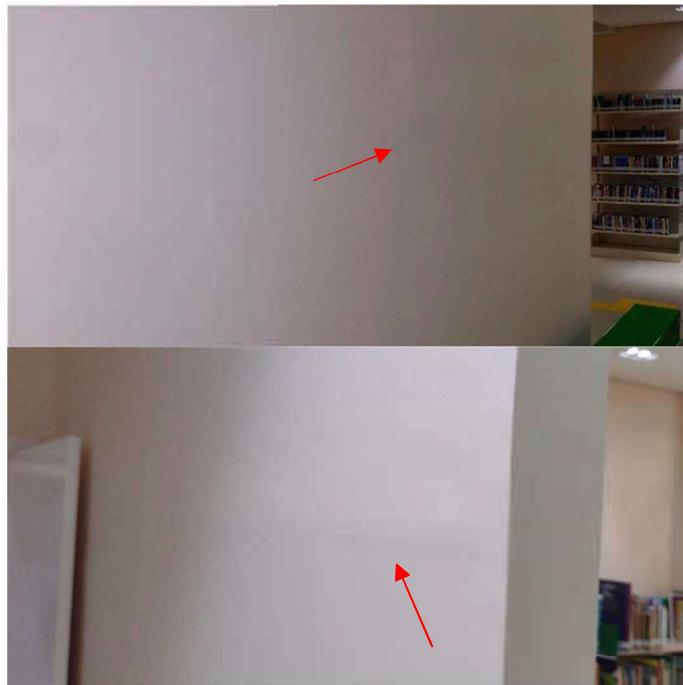
Imagen 5 – Juntas de borda das paredes de gesso acartonado.

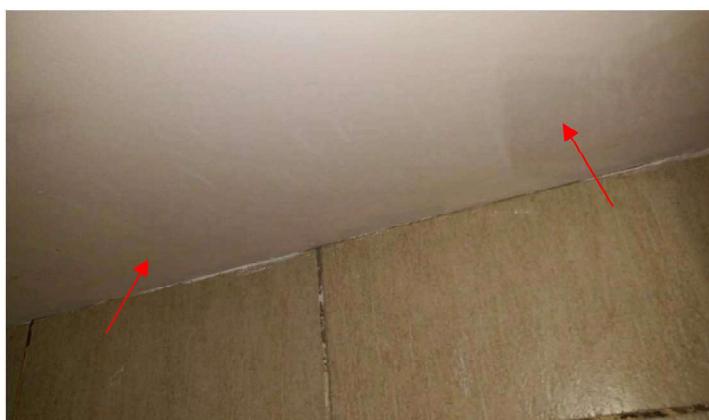
O serviço de pintura em alvenaria foi executado, porém, em alguns locais foi possível observar a diminuição na qualidade dos acabamentos, principalmente em quinas e cantos, conforme demonstrado nas imagens abaixo. Ainda, notou-se a existência de vários pontos com respingos, manchas e escorridos de tinta nas superfícies adjacentes.

Imagen 6 – Manchas rente ao piso sinalizam imperfeição no acabamento da pintura.

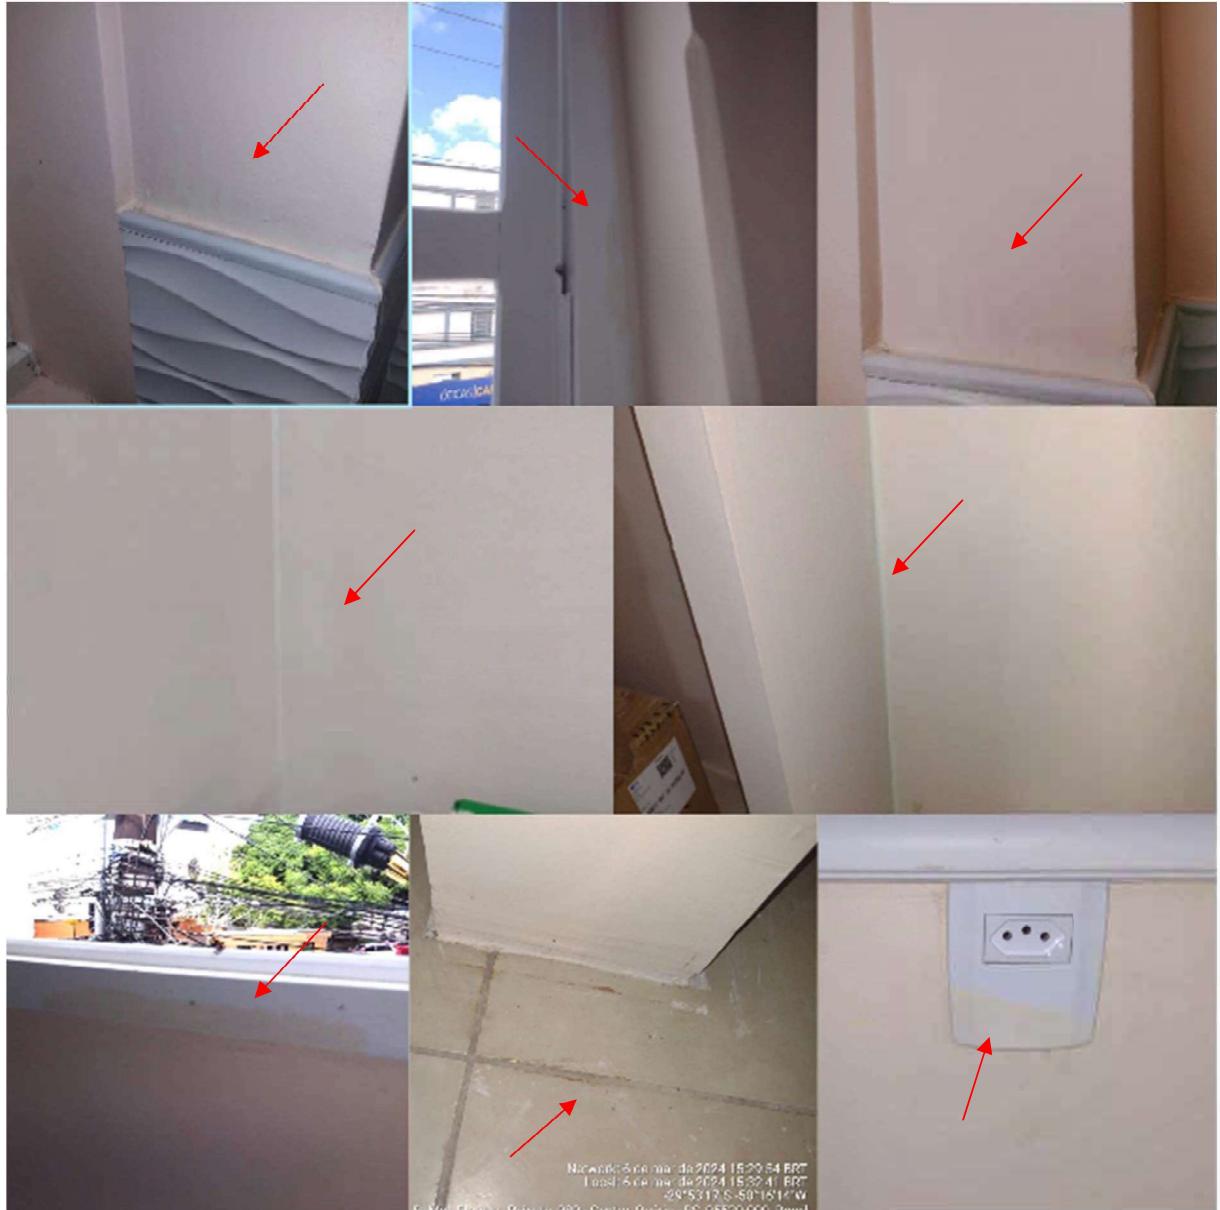
Imagen 7 – Pontos com imperfeição no acabamento da pintura, manchas e respingos.

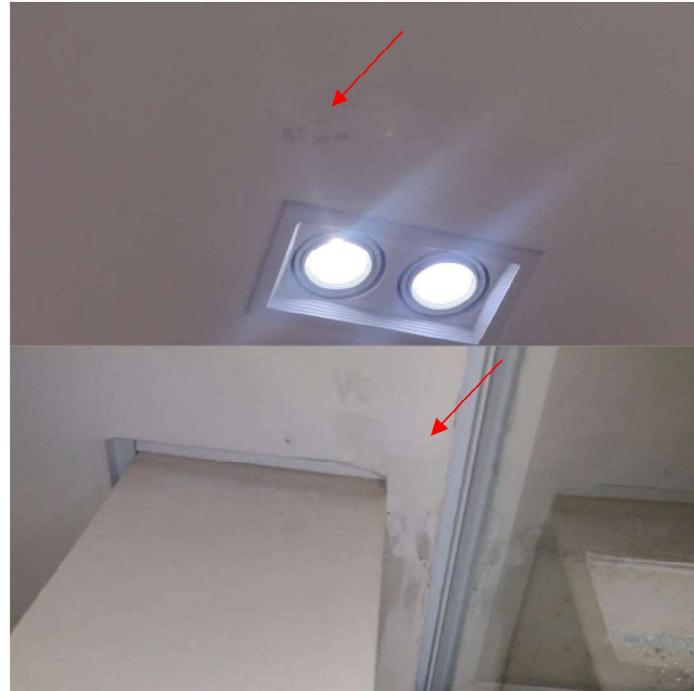
Imagen 8 – Pontos no forro com imperfeição no acabamento da pintura.

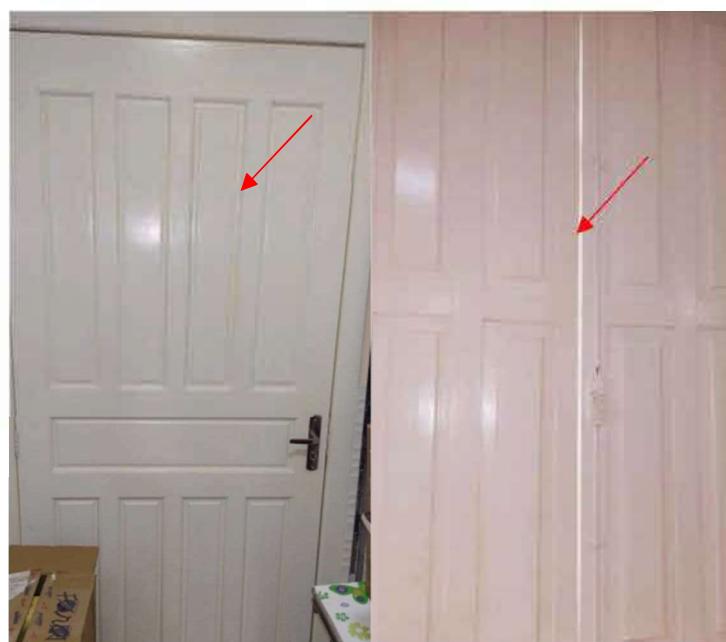
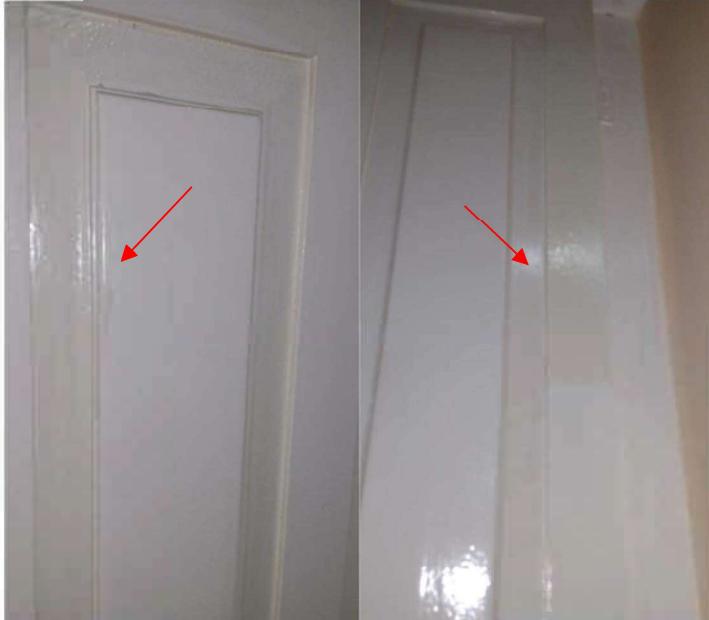
Como mostram as ilustrações a seguir, pôde-se observar no local o amarelamento da tinta sobre as esquadrias de madeira (portas e janelas), em vários pontos, e principalmente nas faces internas das mesmas.

Imagen 9 – Amarelamento da tinta de acabamento das esquadrias de madeira.

As esquadrias de madeira ser lixadas para receber duas demãos (no mínimo) de tinta esmalte sintético, sendo que as superfícies de madeira (portas e janelas) receberão, previamente, fundo nivelador branco.

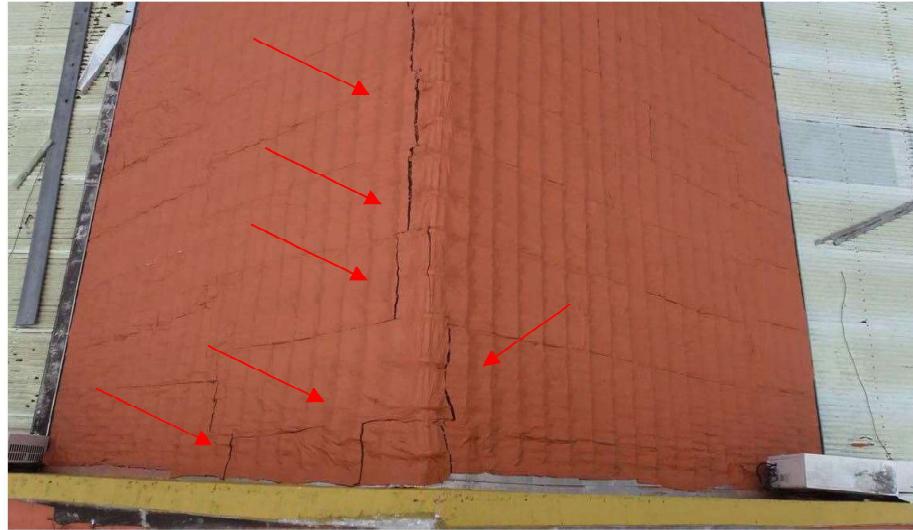
Imagen 12 – Presença de rasgos lineares na manta asfáltica

Toda a manta instalada no telhado deverá ser removida manualmente ou com o auxílio de soprador de ar quente.

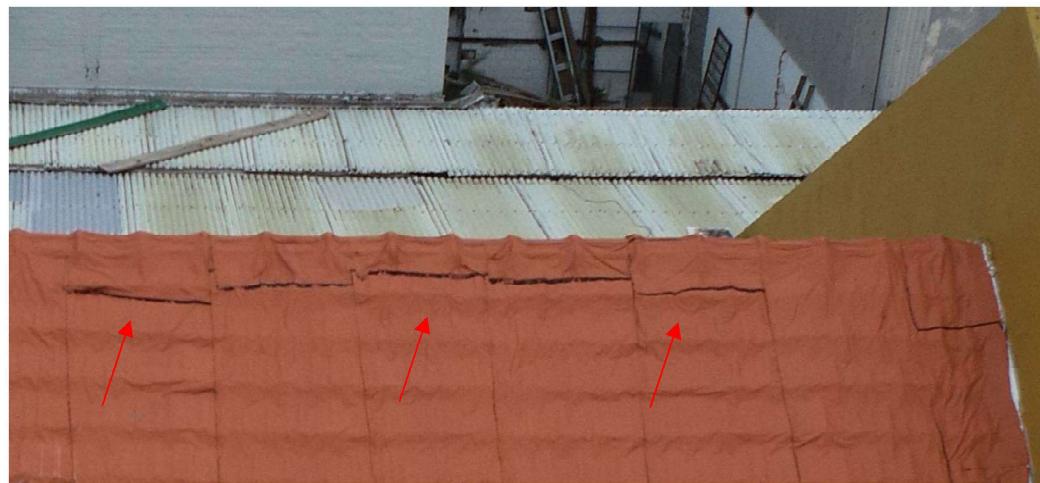
Imagen 13 – Rasgos na manta asfáltica

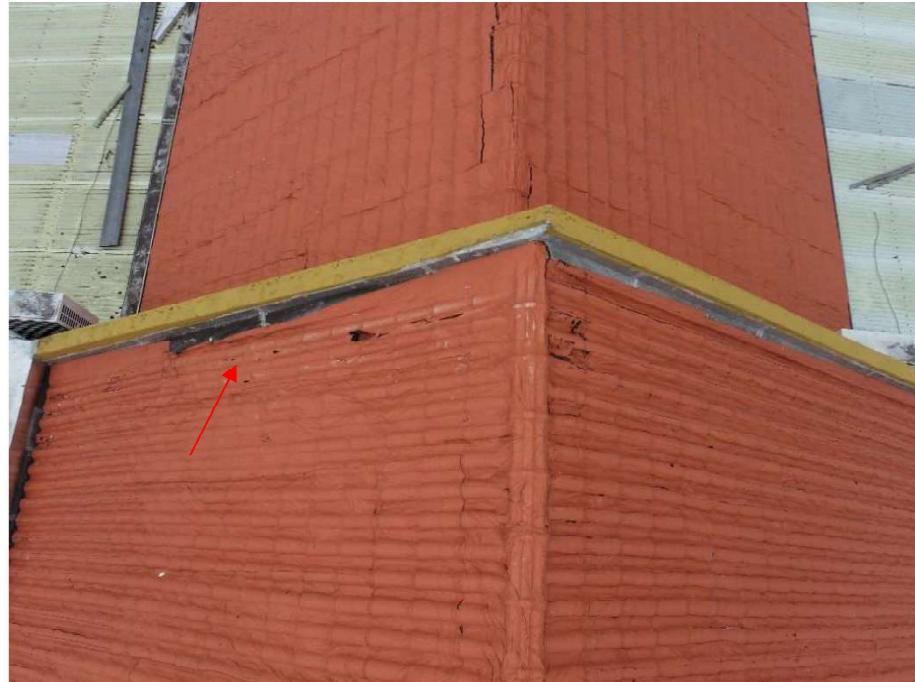
Imagen 14 – Manta asfáltica se descolando junto aos rufos e telha.

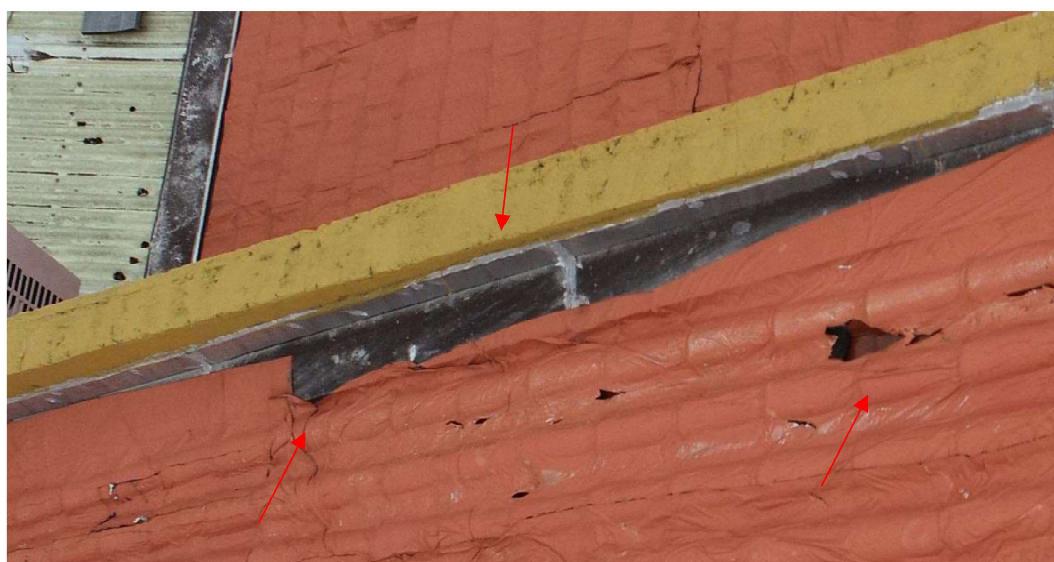
Imagen 15 – Manta asfáltica se descolando junto aos rufos e telha.

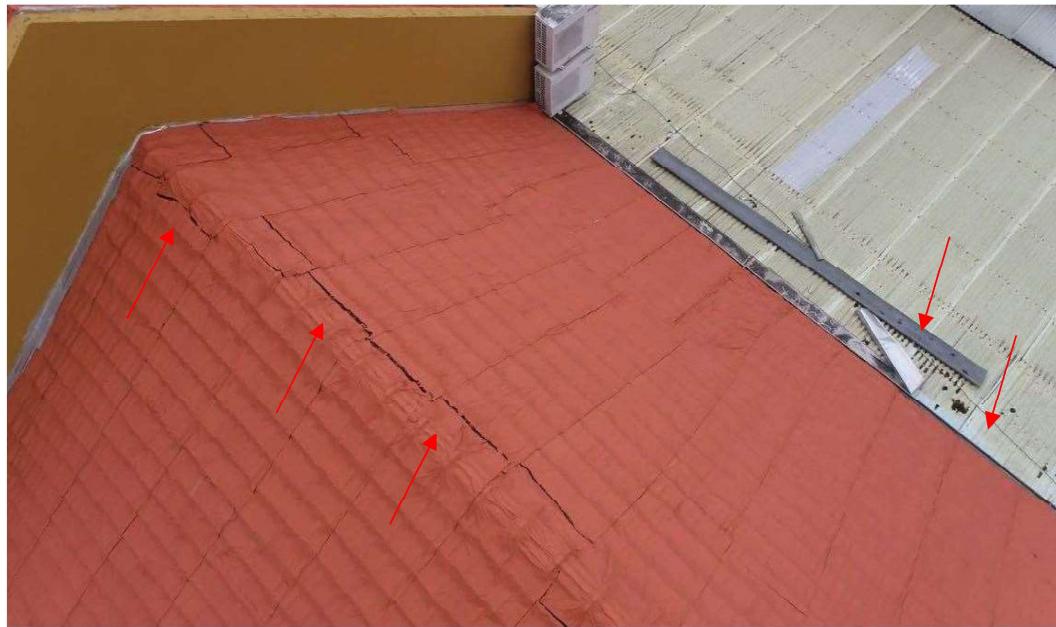
Imagen 16 – Rasgos lineares e algeroza solta.

Os rufos e calhas que estiverem danificados ou tiverem sido arrancados pela incidência de fortes ventos deverão ser repostos. Os rufos e calhas deverão ter dimensões e espessuras iguais ou maiores do que as peças originais, mantendo as mesmas características de alinhamento e sequência de instalação.

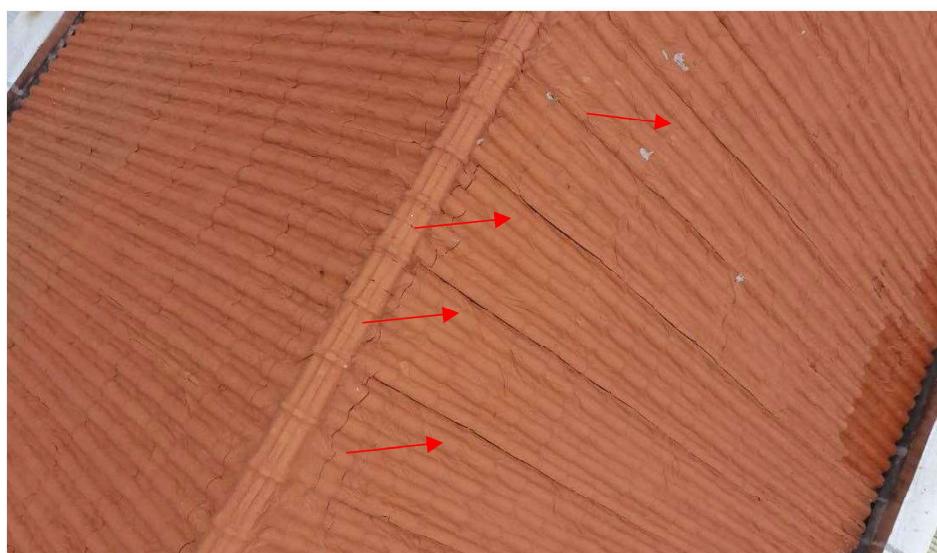
- Execução de panos verticais com muitas emendas na manta asfáltica, sendo que o adequado é rolar a manta asfáltica da parte mais baixa, de forma contínua (sem ou com o menor número possível de emendas), em direção à cumeeira realizando o traspasse adequado (mínimo de 10 cm). O número excessivo de emendas executadas inadequadamente aumenta a possibilidade de descolamentos e pontos críticos para infiltração de água;

Imagen 17 – Emendas verticais se descolando nos traspasses.

Em telhados a aplicação da manta impermeabilizante deve iniciar sempre do ponto mais baixo para o mais alto. Deverá ser removido o filme plástico expondo o asfalto adesivo, aplicando-se este lado na superfície imprimada, pressionando para melhor aderência e removendo possíveis bolhas de ar. A manta deve estar totalmente apoiada na superfície de aplicação.

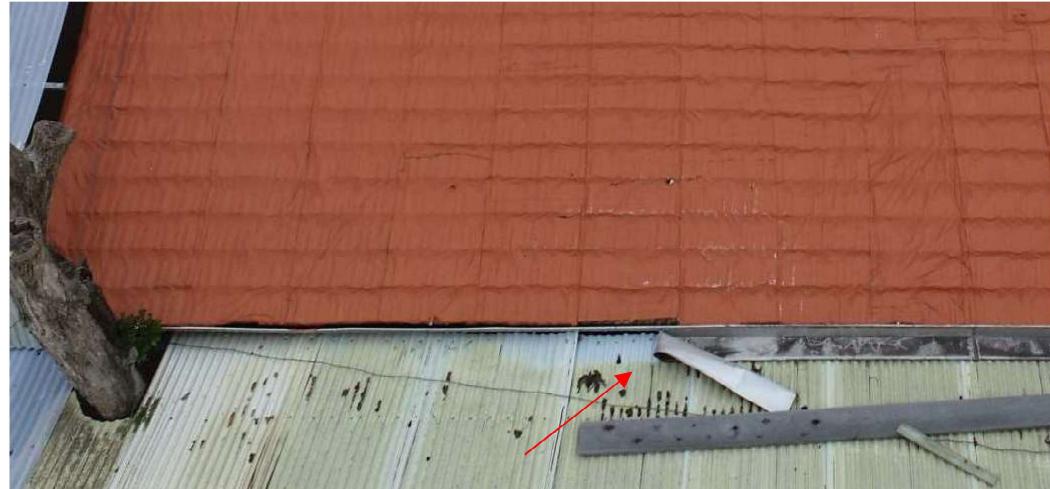
- No telhado da Biblioteca, sem platibanda, junto ao oitão, aparentemente há uma deficiência na execução dos rufos junto à alvenaria.
 - Infiltrações de água oriundas da cobertura que acabam escorrendo pelo forro de PVC e ficando depositada nos cantos das paredes internas, gerando acúmulo de água sobre os pisos.

Imagen 18 – Rufos solto no encontro entre os telhados da Biblioteca e Largo.

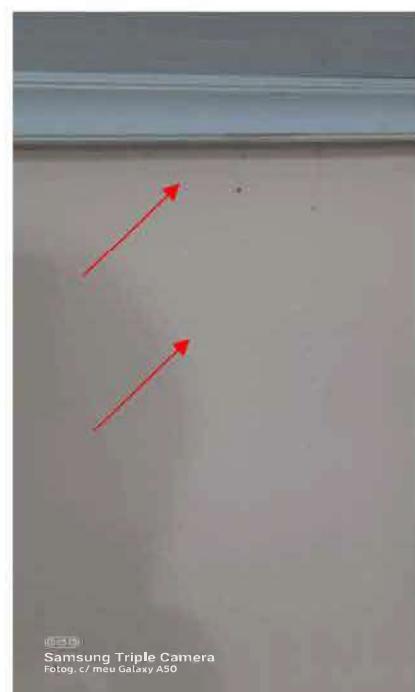
Imagen 19 – Infiltrações na parede oriundos do telhado

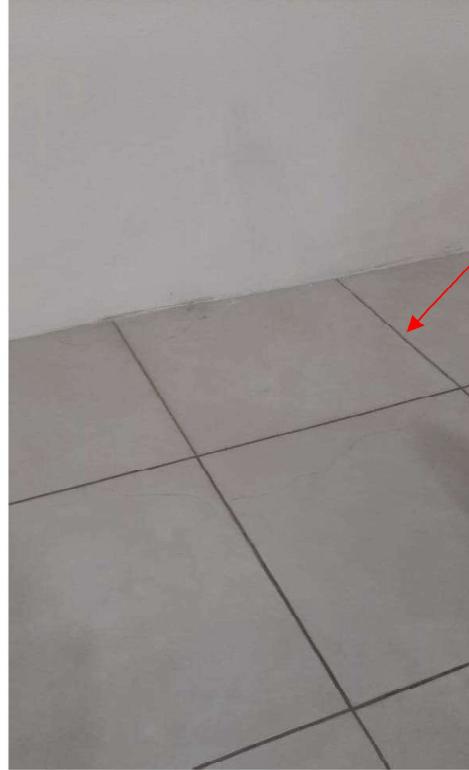
Imagen 20 – Água acumulada no piso oriunda da cobertura
