# **LAUDO DE ANÁLISE DE ESTABILIDADE ESTRUTURAL**

EDIFÍCIO CONSELHO TUTELAR DA CRIANÇA E ADOLESCENTE

OSÓRIO – RS

JULHO 2023

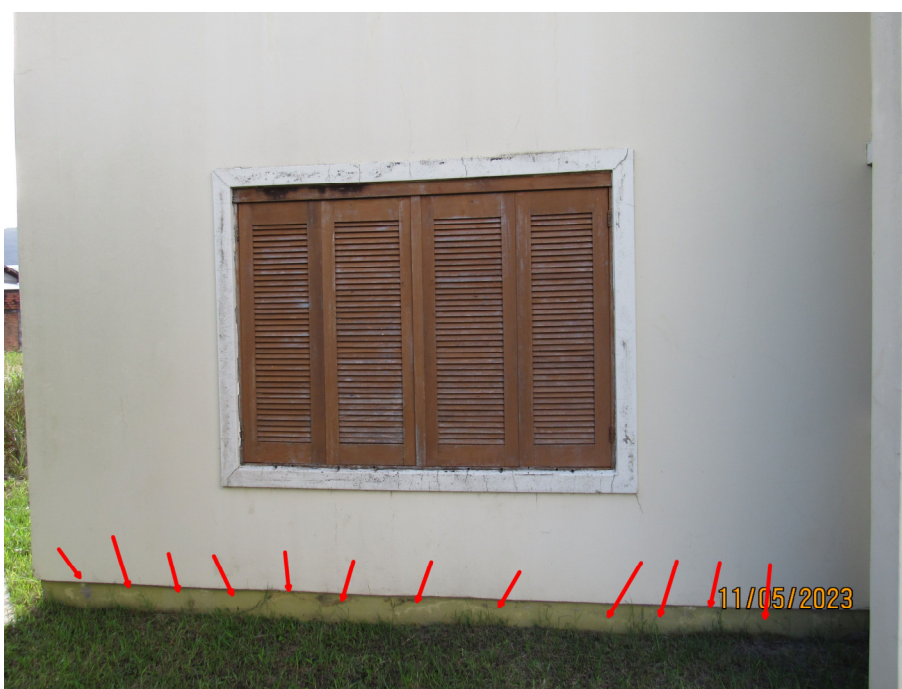
Foram verificados indícios de infiltração por capilaridade em alguns pontos da edificação.

Fig. 06 – Infiltrações por capilaridade

Manifestação patológica do tipo ANOMALIA ENDÓGENA constituídas por falha de projeto e/ou execução de sistemas de impermeabilização em fundações/vigas baldrame.

Classificada como risco de nível MÍNIMO por trazer perda parcial de desempenho, danos apenas estéticos à primeiro momento, de fácil recuperação e que não acarreta dano financeiro à edificação.

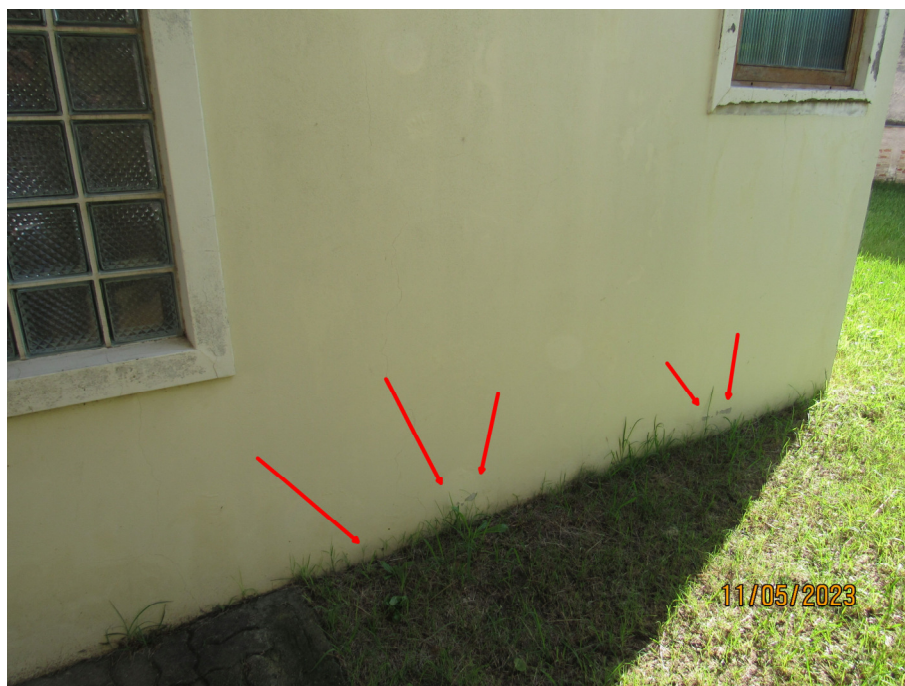
Fig. 07 – Pontos com fissuras devido a infiltração por capilaridade

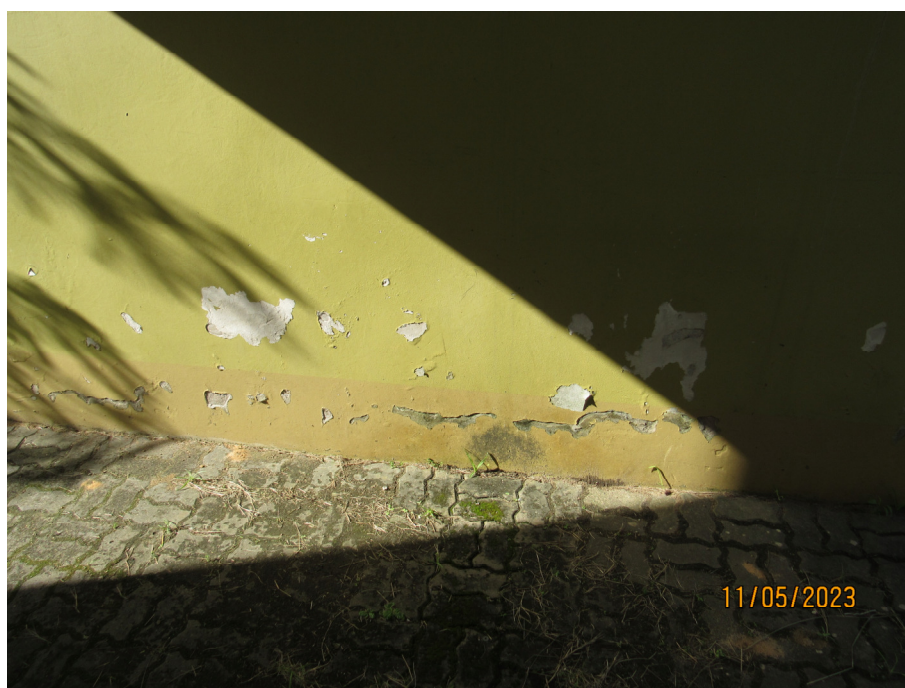
Fig. 08 – Fissuras e deslocamento por capilaridade e acúmulo de umidade.

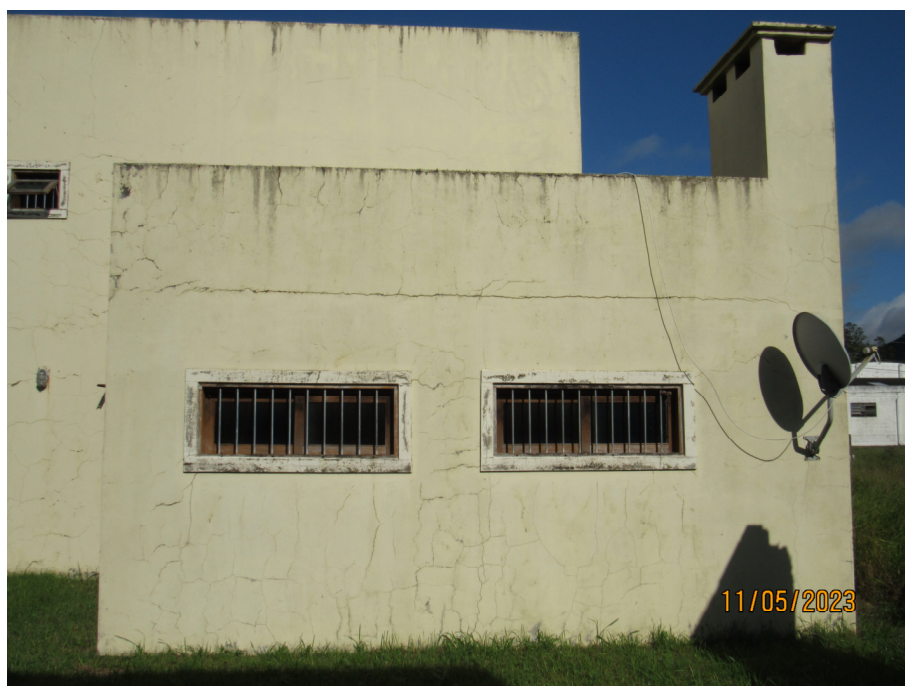
Na Edificação vistoriada verificou-se um ponto com manifestação por flexão de vigas que gerou fissuras na alvenaria com espessuras que variavam de 0,5 a 2,5mm. Caracterizando então que as movimentações estruturais ultrapassaram o ELS (Estado Limite de Serviço) previsto na NBR6118 – Projeto de Estruturas de Concreto.

Fig. 10 – Fissura por flexão simples

Classificada como risco de nível MÍNIMO por trazer perda parcial de desempenho, danos apenas estéticos à primeiro momento, de fácil recuperação e que não acarreta dano financeiro à edificação.

Caso a não exista a possibilidade de redução de carga e/ou reforço estrutural para cessar as movimentações da estrutura, esta manifestação patológica deve ser tratada como fissuras ativas, sendo assim tratadas apenas com barreiras para cessar o fissuramento e a entrada de umidade na alvenaria, recomenda-se como reparo técnico a retirada do reboco com um espaçamento de 50cm de largura (25cm acima e 25cm abaixo da fissura), até o aparecimento do substrato. Aplicação de tela metálica eletro soldada, com 25mm de abertura de malha quadrada e espessura de fio de 1,24mm também indicada pela ABNT NBR 13755, com 25cm de cada lado da fissura tomando a fissura como centro. A tela deve ser instalada com espaçadores de argamassa afim de manter a tela no centro da espessura do emboço.

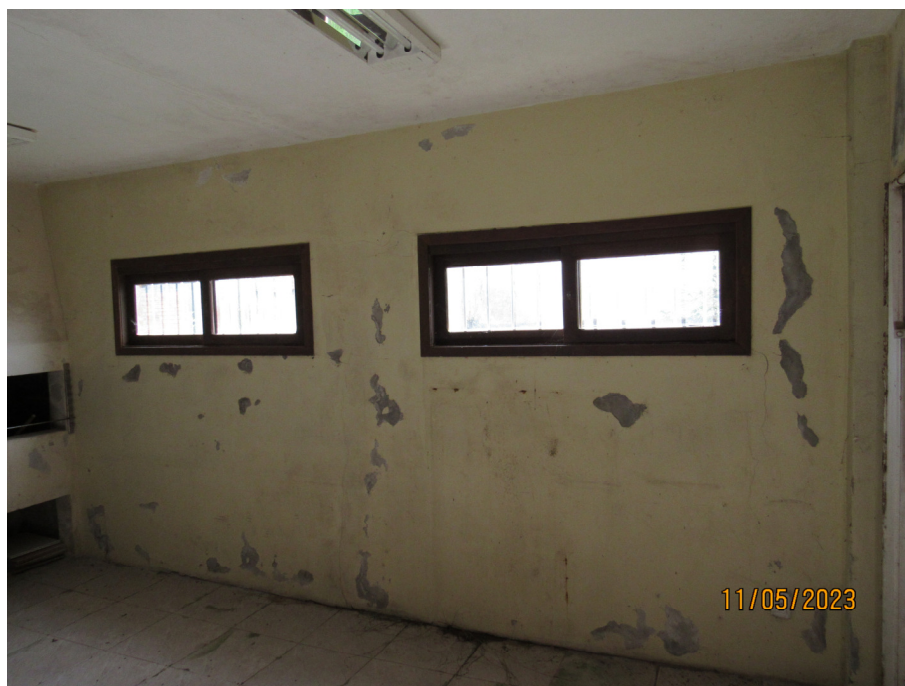
Na garagem da edificação foi verificado uma movimentação elevada da estrutura do piso, onde base próxima à parede apresentou desnível de aproximadamente 3cm em seu maior ponto.

Fig. 14: Parede com fissurações generalizadas.

A movimentação da base causou a movimentação da alvenaria da parede de fundos e a sua fissuração generalizada, bem como abertura de um vão que possibilitou inclusive a entrada umidade e vegetação na edificação.

Classificada como risco de nível REGULAR por provocar perda parcial de desempenho e funcionalidade da edificação, sem prejuízo à operação direta de sistemas, deterioração precoce e desvalorização em níveis aceitáveis.

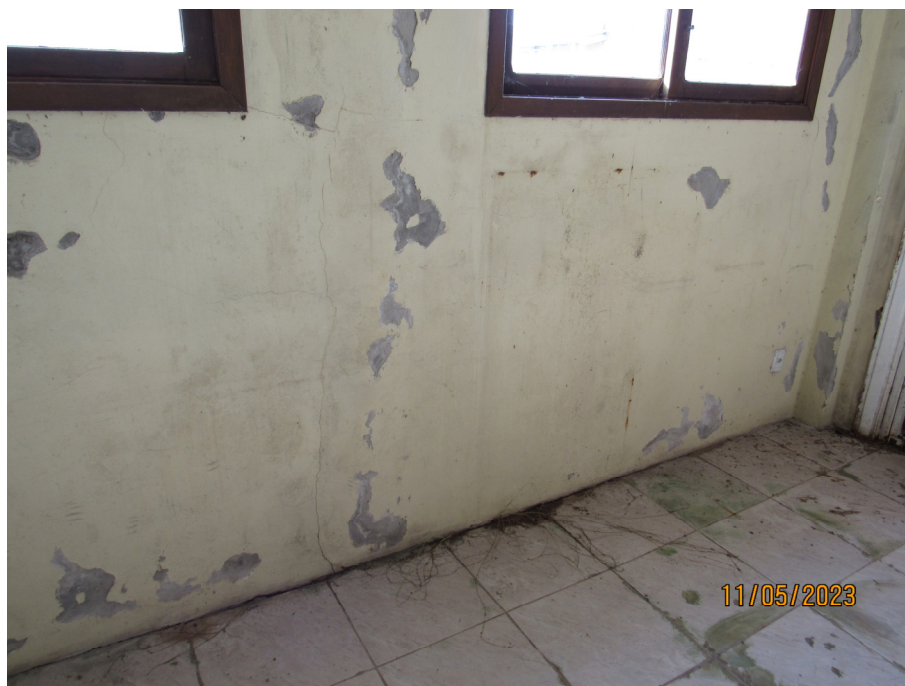
A movimentação da base da ocorreu somente em um ponto lateral da laje, não sendo em toda a sua totalidade. Devido ao fato desta se dispor como uma laje de radier, tendo o solo como base, e a inexistência de fissuras estruturais relacionadas a pilares no local, fica deduzido que a manifestação patológica tem relação apenas ao elemento estrutural de viga baldrame.

Fig. 15: Movimentação de base e fissuras generalizadas.

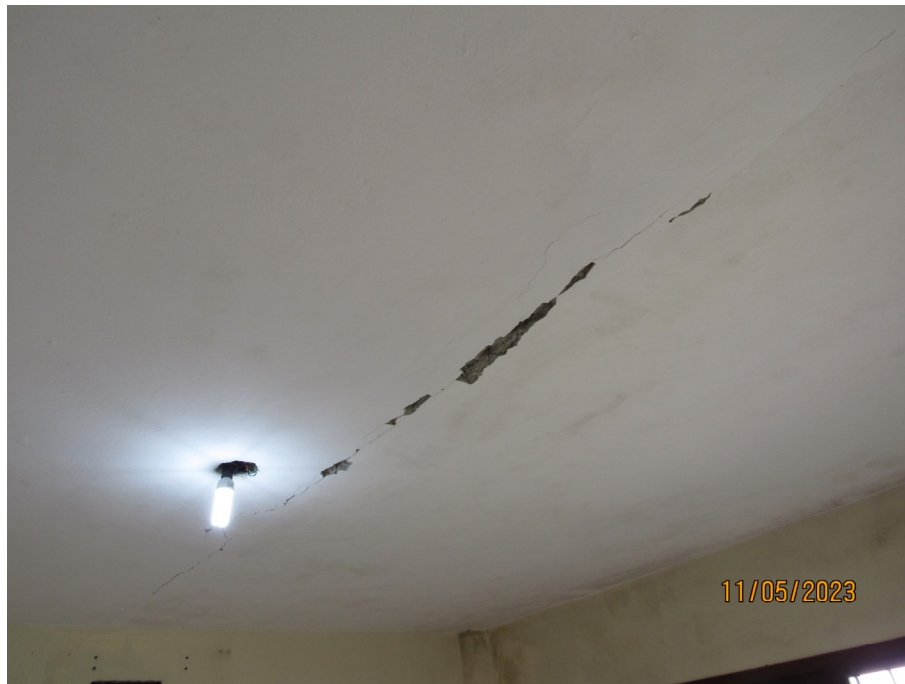
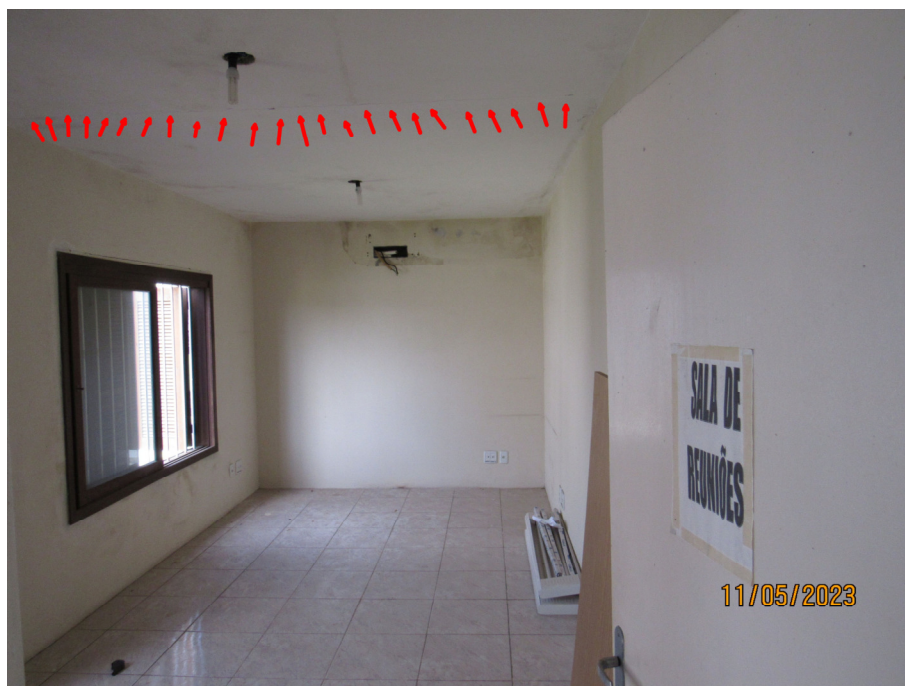
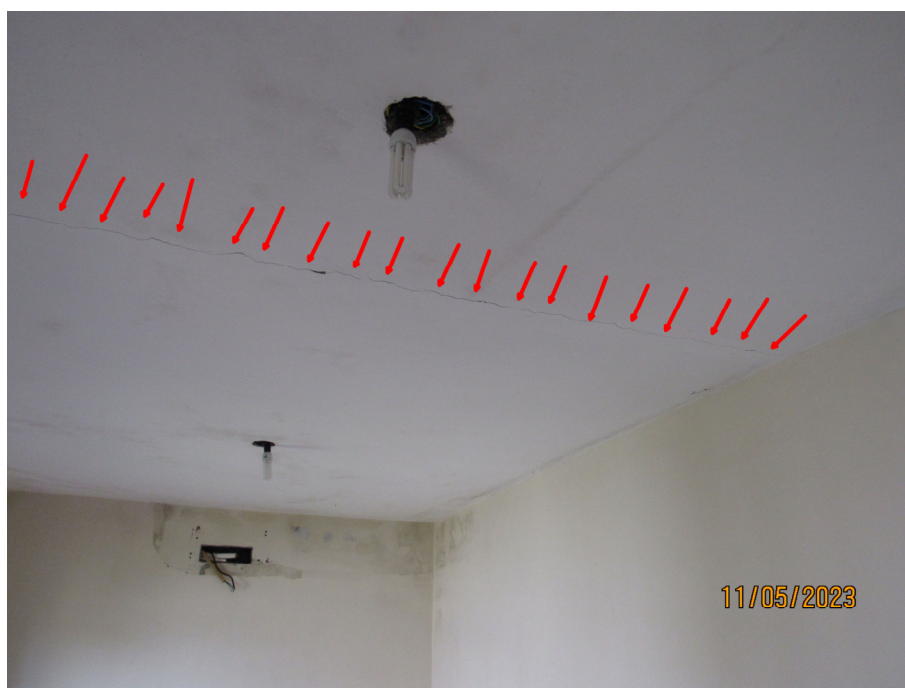
Fig. 16: Fissuras em laje de forro.

Fig. 17: Detalhe de fissura em laje de forro.

Fig. 18: Detalhe de fissura em laje no sentido longitudinal ao elemento pré-fabricado.

Estas fissuras são caracterizadas pela movimentação indesejada da laje e da alvenaria da platibanda devido à sua baixa capacidade de absorção das tensões de cisalhamento provocadas pela movimentação térmica da estrutura.

No caso das fissuras apresentadas nas Figuras 16, 17 e 18, apresentam espessuras entre 0,1 e 0,2mm e têm características de horizontalidade em quase todos os casos seguindo perpendicularmente o sentido do maior vão da laje, devido basicamente a uma movimentação diferenciada entre os componentes da laje, como por exemplo a existência de eletrodutos embutidos e lajes pré-moldadas.

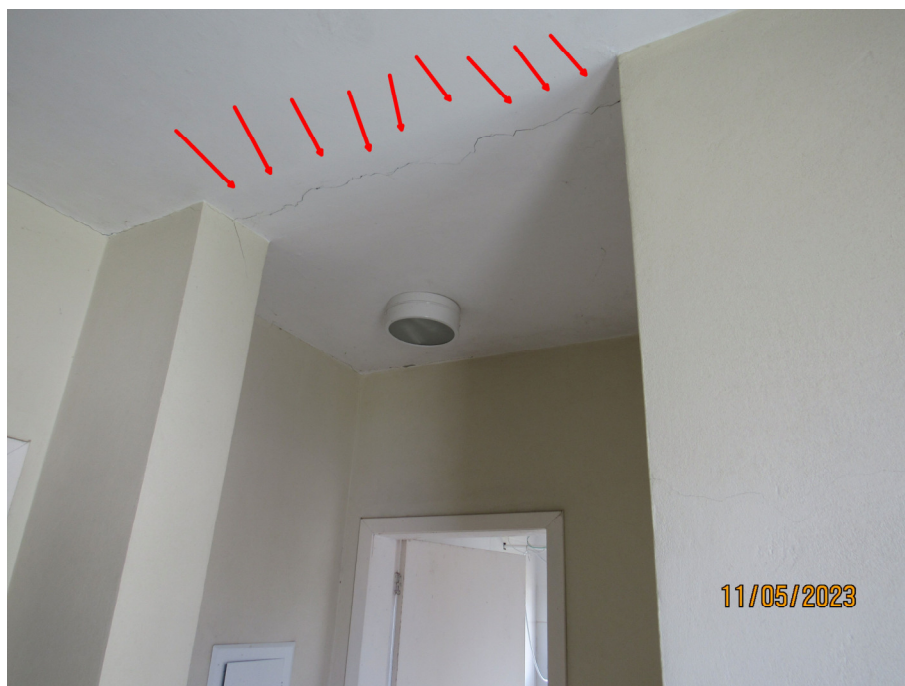
Na edificação vistoriada fica evidente que ocorreu um equívoco na execução das lajes pré-fabricadas em vários pontos, onde através de uma janela de inspeção pode-se verificar que os elementos pré-fabricados foram executados com uma distância significativa, o que gera pontos frágeis suscetíveis às tensões de movimentação térmica ocorridas na laje. Outro indício de erro de execução ocorre em pontos de encontro entre lajes.

Fig. 21: Fissura em encontro de lajes.

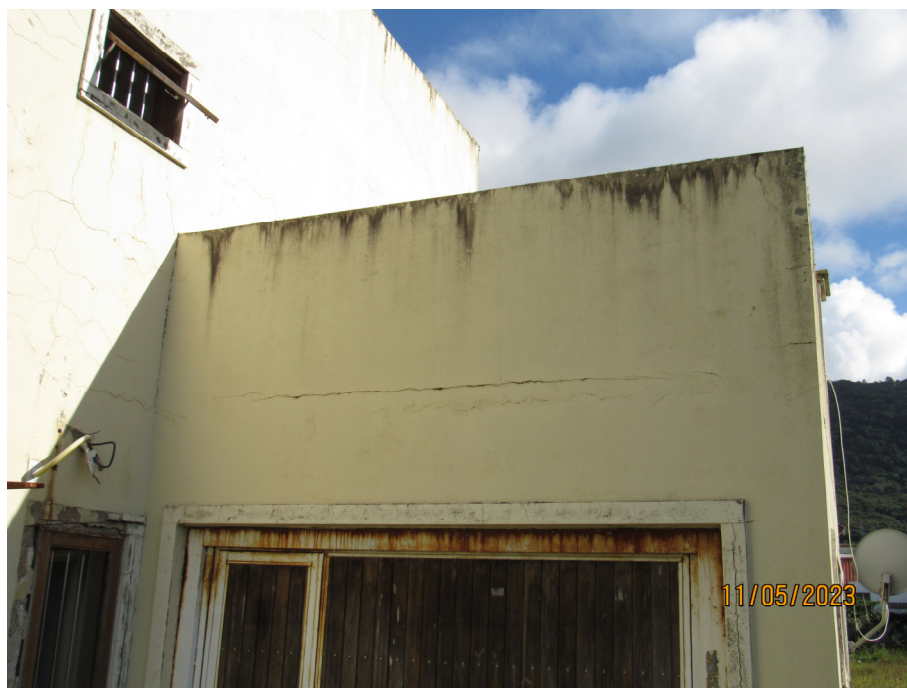
Esta situação é facilmente verificada na edificação vistoriada pela presença de fissuras por tração em pontos próximos à laje de cobertura da edificação, em pontos distintos da fachada, porém com a mesma formatação, indicando movimentação da laje no sentido contrário à maior inércia da edificação.

Fig. 23: Fissura devido à movimentação térmica.

Classificada como risco de nível REGULAR por provocar perda parcial de desempenho e funcionalidade da edificação, sem prejuízo à operação direta de sistemas, deterioração precoce e desvalorização em níveis aceitáveis.

Para o reparo das fissuras externas, devem ser tratadas como fissuras ativas, sendo assim tratadas apenas com barreiras para cessar o fissuramento e a entrada de umidade na alvenaria, recomenda-se como reparo técnico a retirada do reboco com um espaçamento de 50cm de largura (25cm acima e 25cm abaixo da fissura), até o aparecimento do substrato. Aplicação de tela metálica eletro soldada, com 25mm de abertura de malha quadrada e espessura de fio de 1,24mm também indicada pela ABNT NBR 13755, com 25cm de cada lado da fissura tomando a fissura como centro. A tela deve ser instalada com espaçadores de argamassa afim de manter a tela no centro da espessura do emboço.

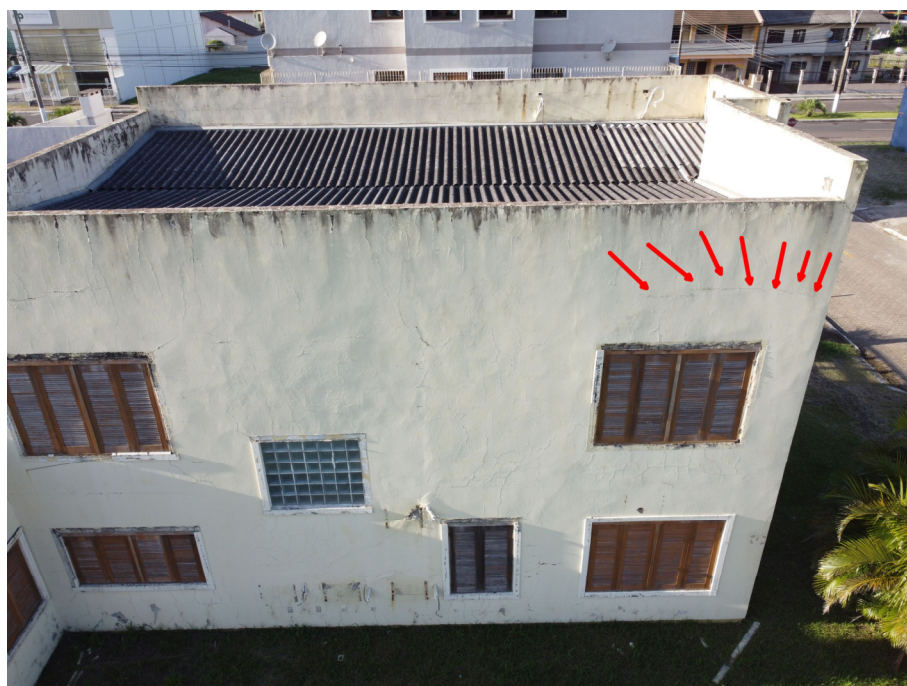
Fig. 24: Fissura devido à movimentação térmica de laje de cobertura – Fachada Norte.

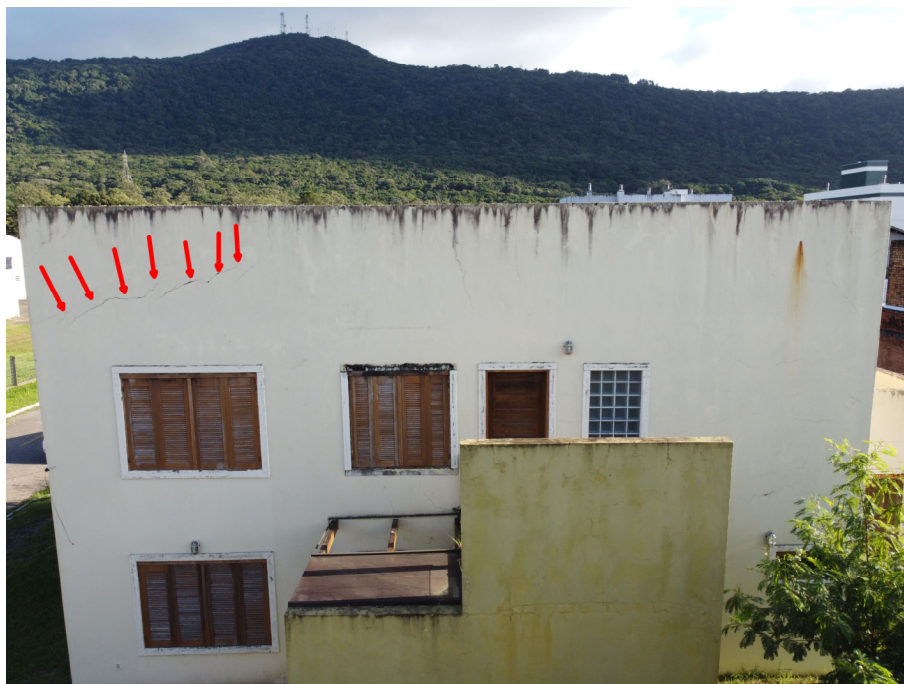
Fig. 25: Fissura devido à movimentação térmica de laje de cobertura – Fachada Sul.

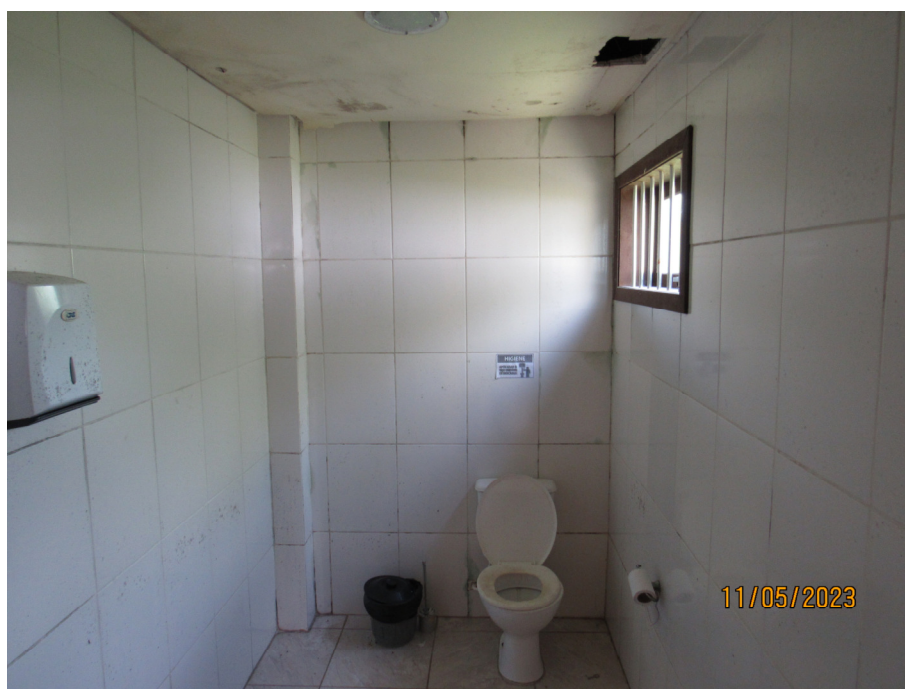
Foi verificado através de ensaio de percussão, som cavo no revestimento cerâmico de parede do banheiro do Pavimento Térreo.

Fig. 26: Som cavo em peças cerâmicas e peças com indícios de trocas.

Classificada como risco nível MÉDIO por trazer perda parcial de desempenho, danos apenas estéticos à primeiro momento, com desprendimento de peças cerâmicas ao longo da vida útil da edificação.

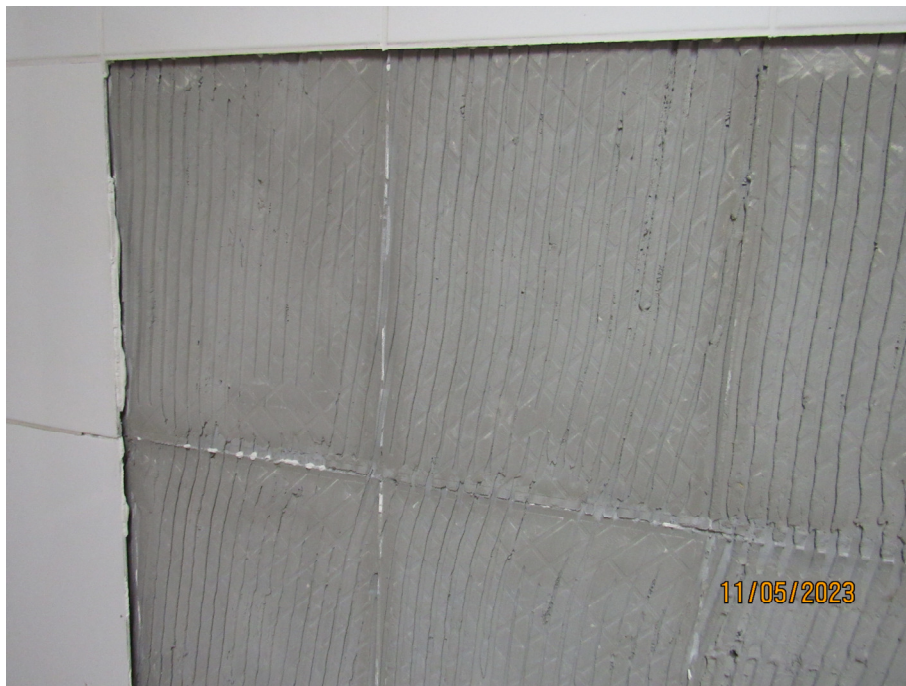
A argamassa colante não foi aplicada conforme norma NBR13754 e NBR13755, sendo aplicada com bolas pontuais causando ocos facilmente perceptíveis com ensaio de percussão com martelo de ABS.

Fig. 27: Detalhe de argamassa colante não aderida em peça cerâmica.

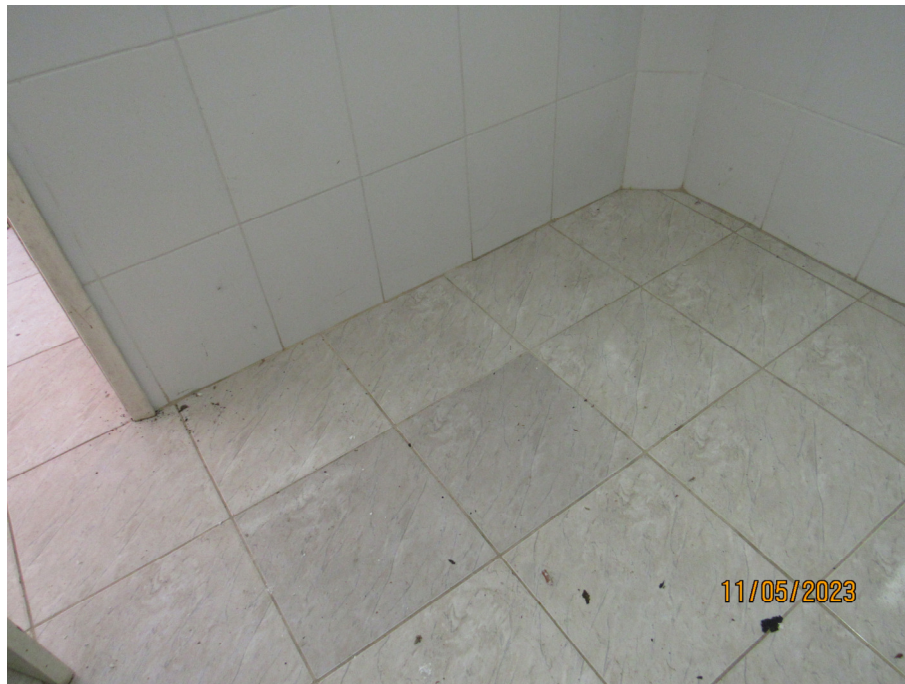
Foi verificado através de ensaio de percussão, som cavo no revestimento cerâmico de pisos em vários pontos da edificação.

Fig. 28: Piso com indícios de troca e som cavo.

Classificada como risco nível MÉDIO por trazer perda parcial de desempenho, danos apenas estéticos à primeiro momento, com desprendimento de peças cerâmicas ao longo da vida útil da edificação.

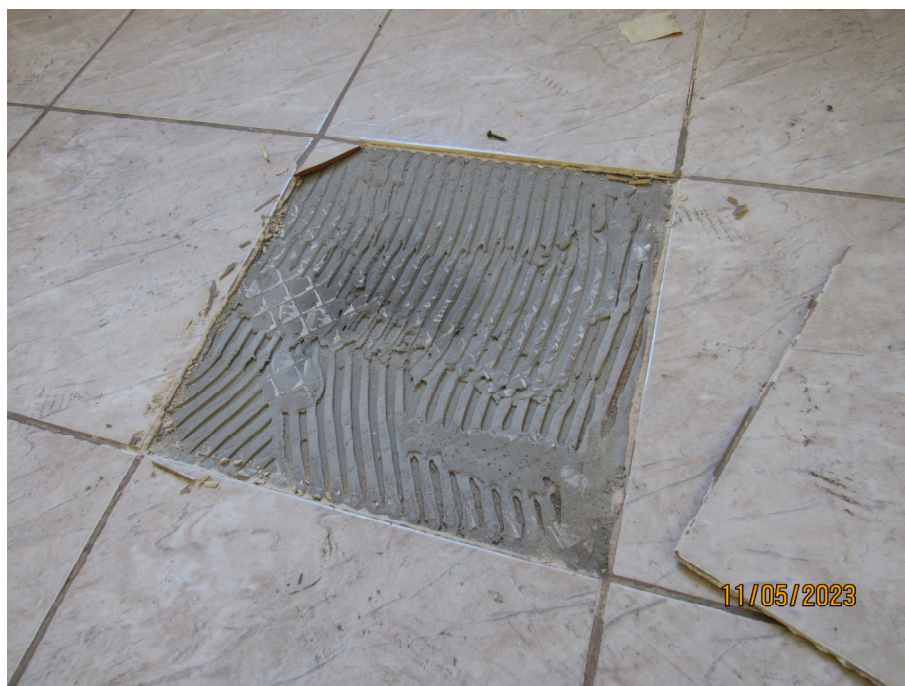
Fig. 29: Detalhe de argamassa colante não aderida em peça cerâmica de piso.

Alguns pontos do rejunte apresentam fissuras e deslocamentos que indicam a movimentação das peças de cerâmica, além de indícios de trocas de peças devido à deslocamento cerâmico.

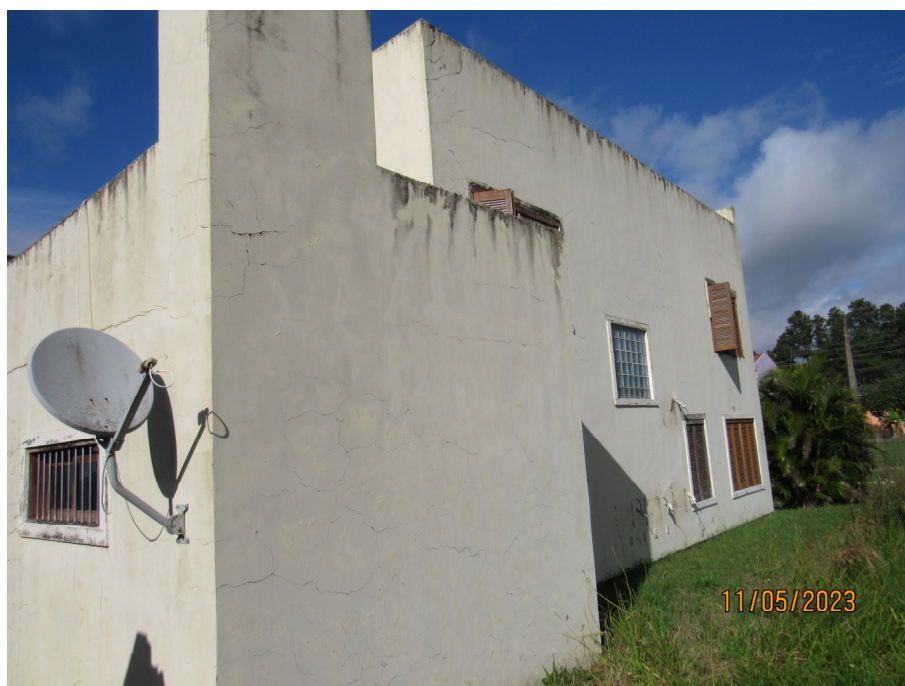
Foram encontradas anomalias referentes à movimentação térmica de revestimento externo em vários pontos da edificação.

Fig. 30: Fissuras Higrotérmicas.

Caracterizadas como uma FALHA de manutenção por planejamento, onde a inexistência de manutenção de fachadas gera acúmulo de umidades em microfissuras que expandem com o passar do tempo. Classificadas como risco MÉDIO, por trazer perda parcial do desempenho e danos estéticos em um primeiro momento, com aumento através de fenômenos higrotérmicos ao longo da vida útil do sistema.

Como orientação técnica fica sugerida substituição do revestimento no trecho com a inclusão de tela de bandagem com a utilização de membrana acrílica nas fissuras de pequena espessura.

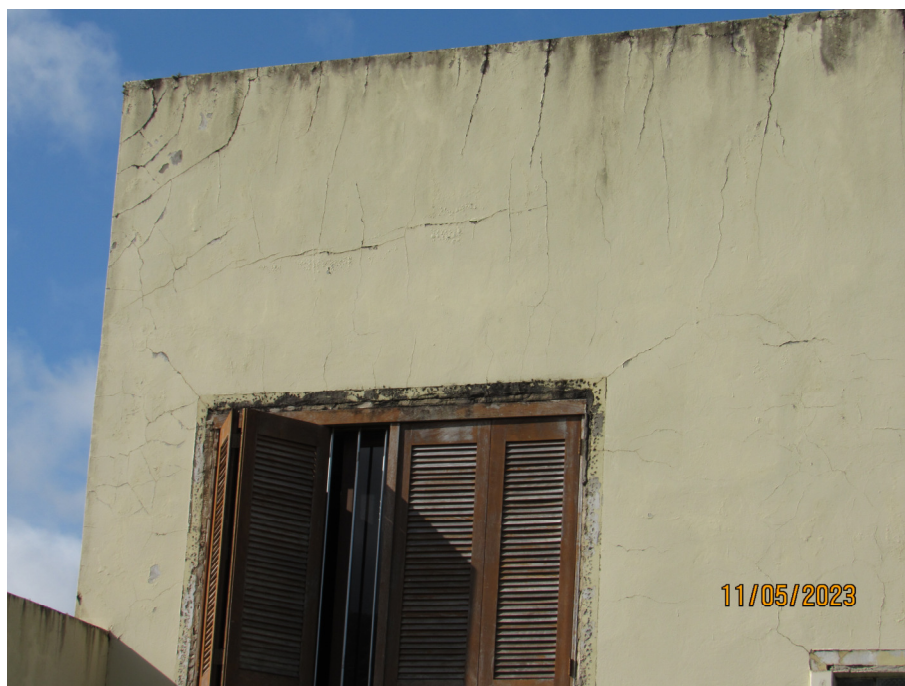
Fig. 31: Microfissuras.

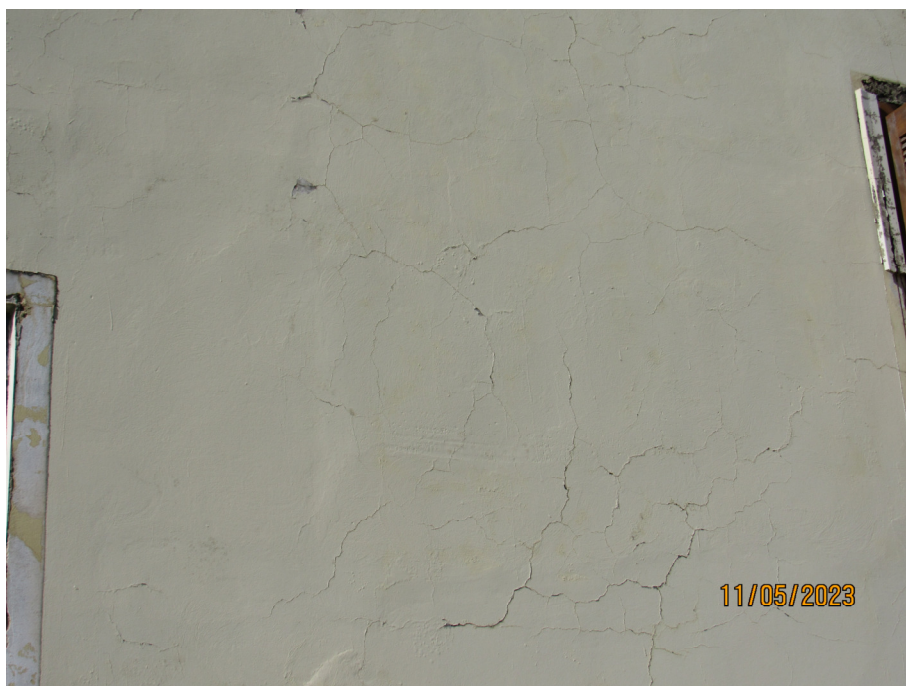
Fig. 32: Fissuras mapeadas.

No caso do edifício estudado, a água da chuva acumula nas microfissuras existentes trazendo umidade por capilaridade ao substrato e consequentemente ao acabamento de reboco interno, gerando o ciclo em que a argamassa umedece e seca, juntamente com movimentações térmicas do revestimento, criando um processo de fissuras na argamassa de reboco. Estas fissuras por sua vez geram aberturas para a entrada de água cada vez maiores, gerando fissuras cada vez maiores.

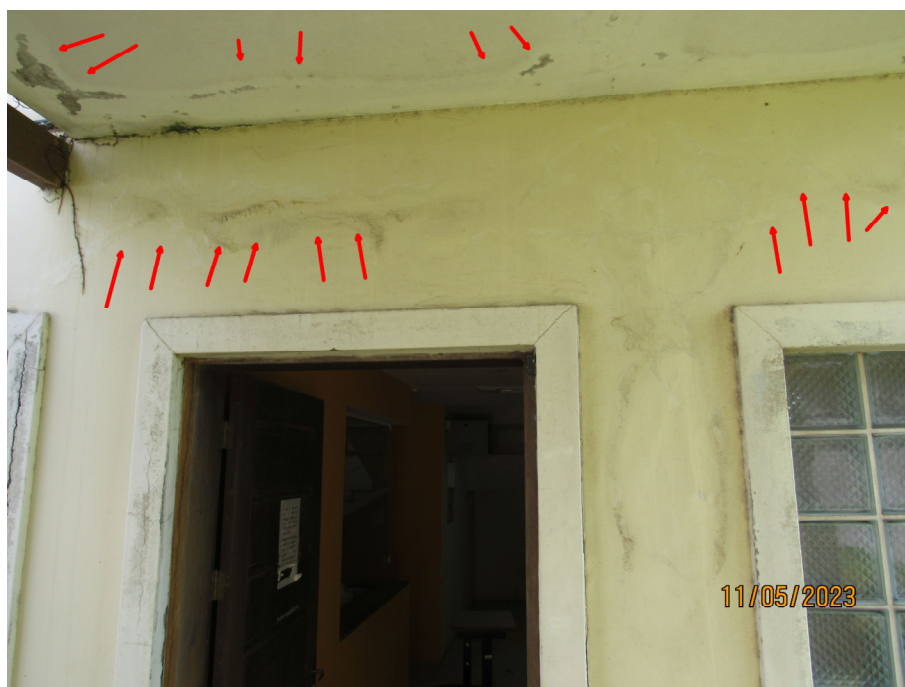
No acesso principal à edificação foi constatada manifestação patológica ocasionada pela falha de impermeabilização do piso do terraço do segundo pavimento.

Fig. 34: Infiltrações em laje e parede abaixo do terraço (Abrigo de entrada).

A infiltração ocorreu basicamente pela parte superior do terraço. Onde a falha na impermeabilização ocasionou infiltrações na parte inferior, desgaste de rejunte e

Classificada como risco nível MÉDIO por trazer perda parcial de desempenho, danos apenas estéticos à primeiro momento, com desprendimento de peças cerâmicas ao longo da vida útil da edificação.

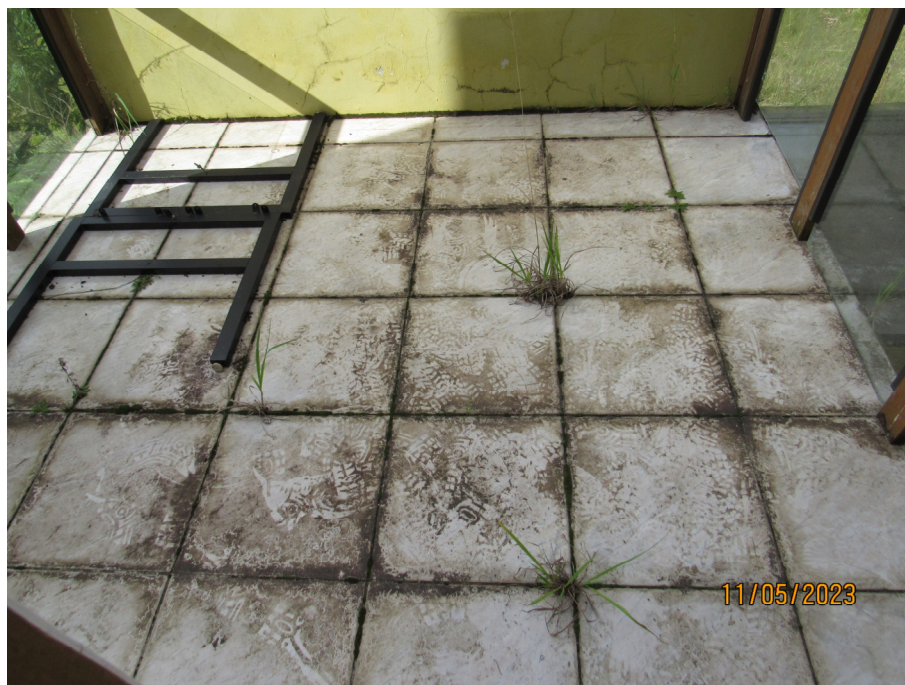
deslocamento de peças cerâmicas de piso.

Fig. 35: Piso do terraço do segundo pavimento.

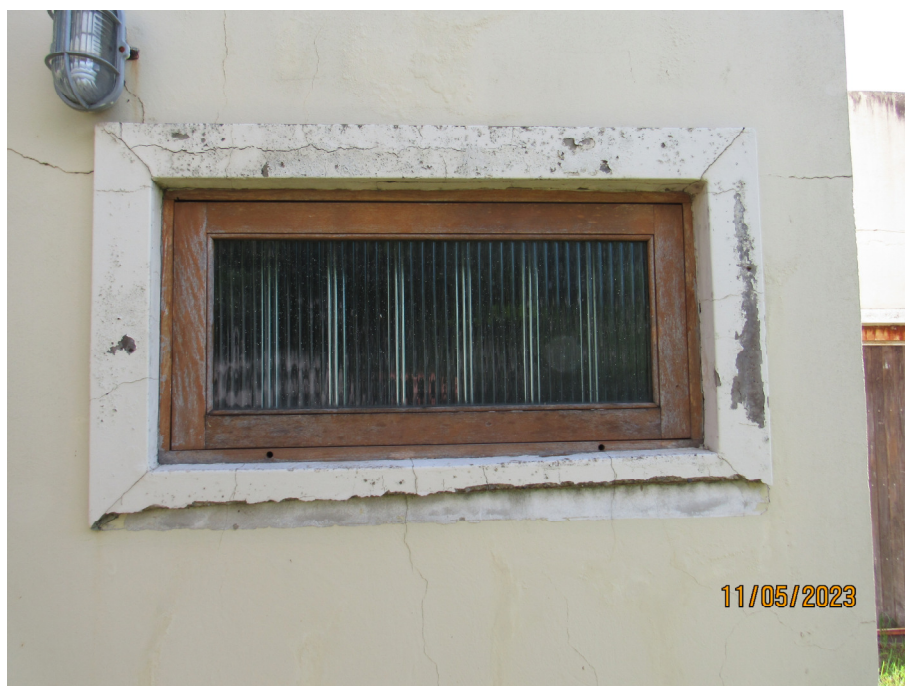
O sistema de molduras das janelas da edificação apresenta manifestações patológicas referentes à infiltrações, fissuras e deslocamentos.

Fig. 36: Moldura de janela de WC com fissuras e deslocamentos.

Caracterizadas como ANOMALIAS ENDÓGENAS, referidas pelo erro de projeto (detalhamento de fachada) e/ou execução das molduras de janelas de maneira incorreta. Classificadas como risco MÉDIO, por trazer perda parcial do desempenho e danos estéticos em um primeiro momento, com aumento através de fenômenos higrotérmicos ao longo da vida útil do sistema.

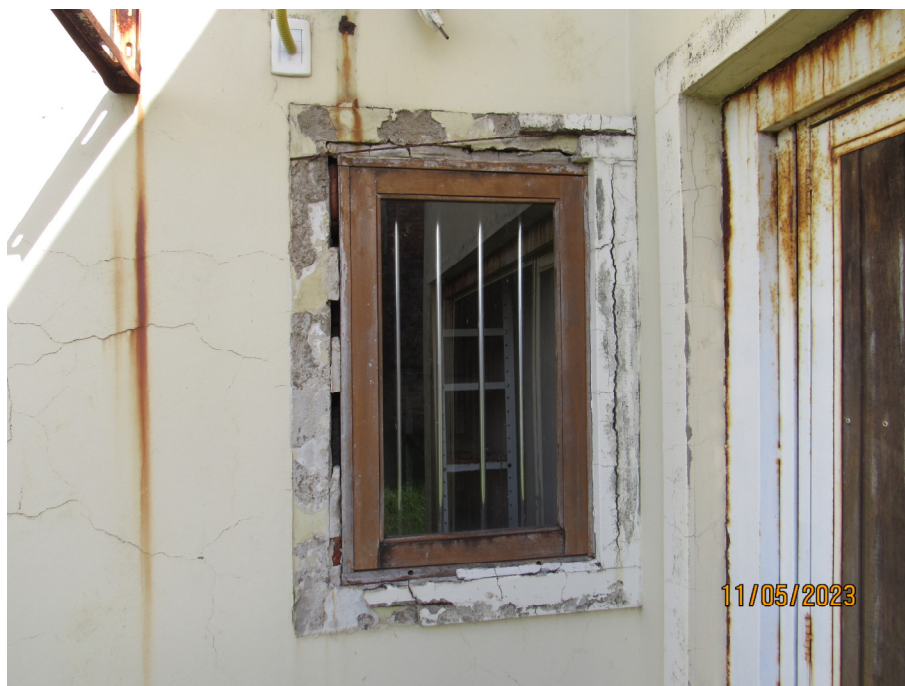
Fig. 36: Moldura deslocada com indícios de corrosão.

Esta moldura, devido à falha de ligação entre o emboço/reboco e a falta de manutenção gerou fissuras, infiltrações e consequentemente corrosão nas armaduras internas.

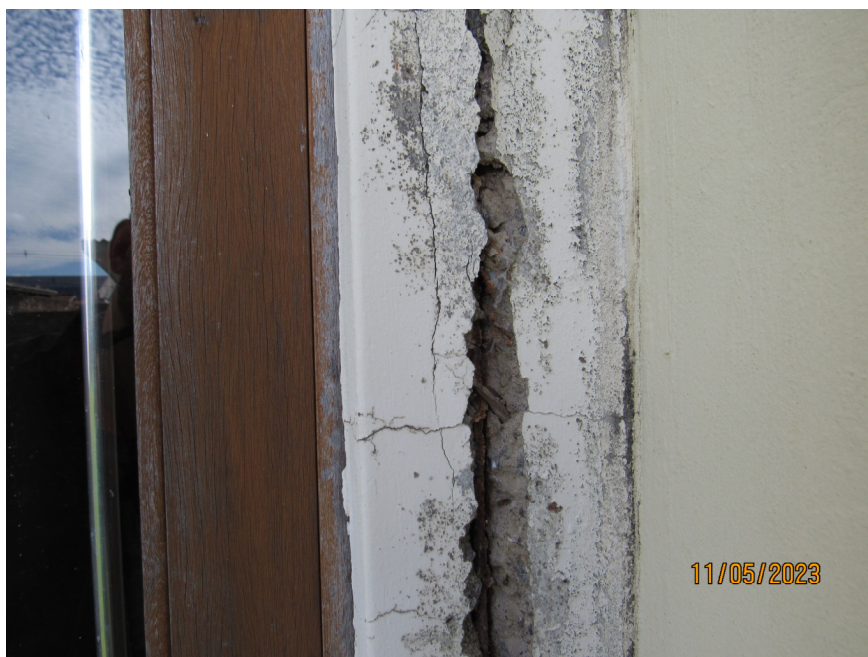
Fig. 37: Moldura com corrosão.

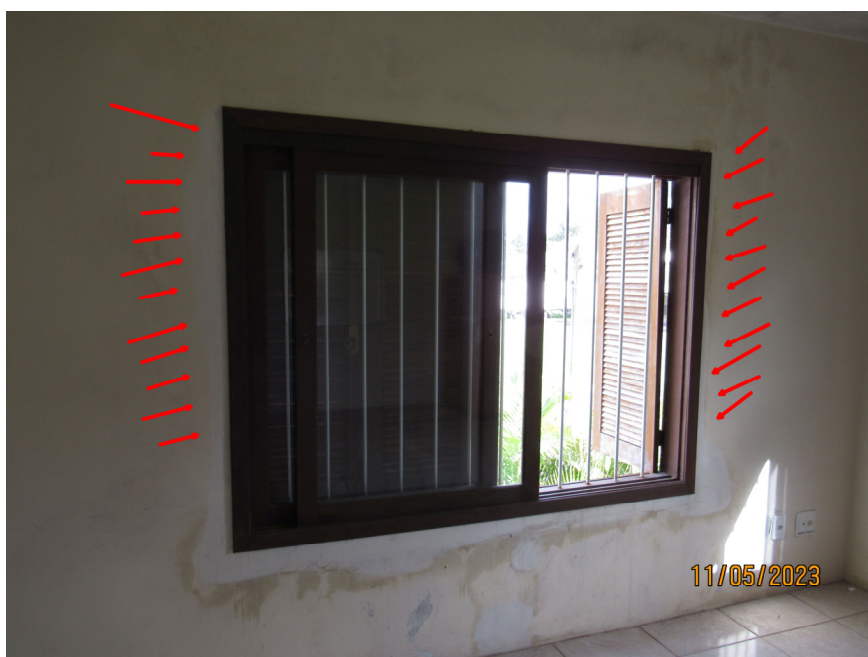
Além de gerar fissuras e deslocamentos, as falhas na execução da moldura geram infiltrações internas em vários pontos da edificação.

Fig. 38: Indícios de reparos de infiltrações internas.

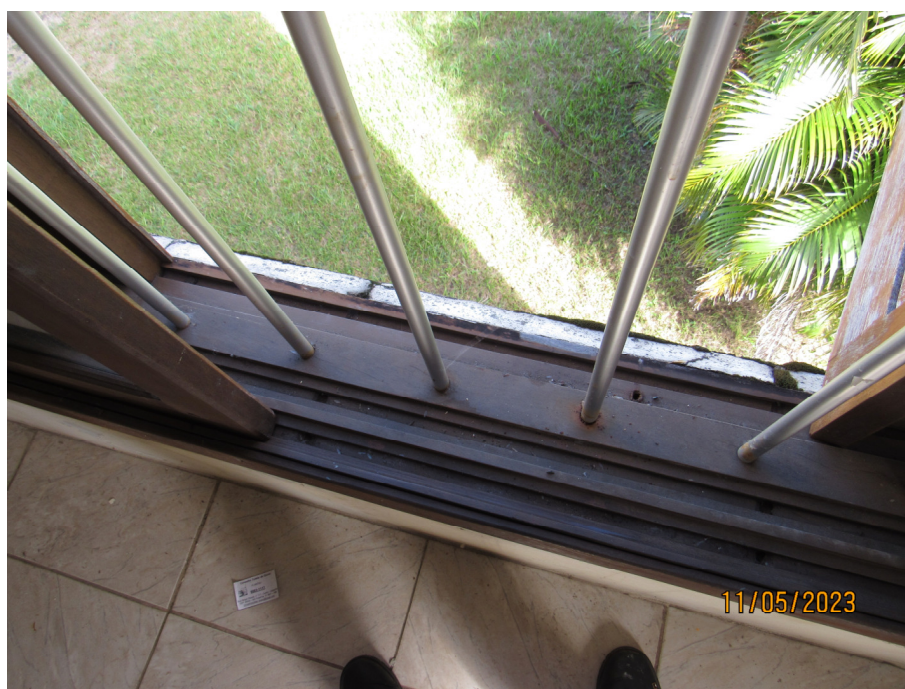
As janelas da edificação não apresentam uma correta instalação de pingadeiras para evitar o contato com a umidade da chuva.

Fig. 39: Falha na pingadeira de janela.

Caracterizadas como ANOMALIAS ENDÓGENAS, referidas pelo erro de projeto (detalhamento de fachada) e/ou execução das pingadeiras de maneira incorreta. Classificadas como risco MÉDIO, por trazer perda parcial do desempenho e danos estéticos em um primeiro momento, com aumento através de fenômenos higrétricos ao longo da vida útil do sistema.

Como orientação técnica fica sugerida aplicação corretiva e sazonal de material vedante afim de amenizar as infiltrações existentes, entrando em ciclos de manutenção semestral a troca e reaplicação de material selador específico para o uso.

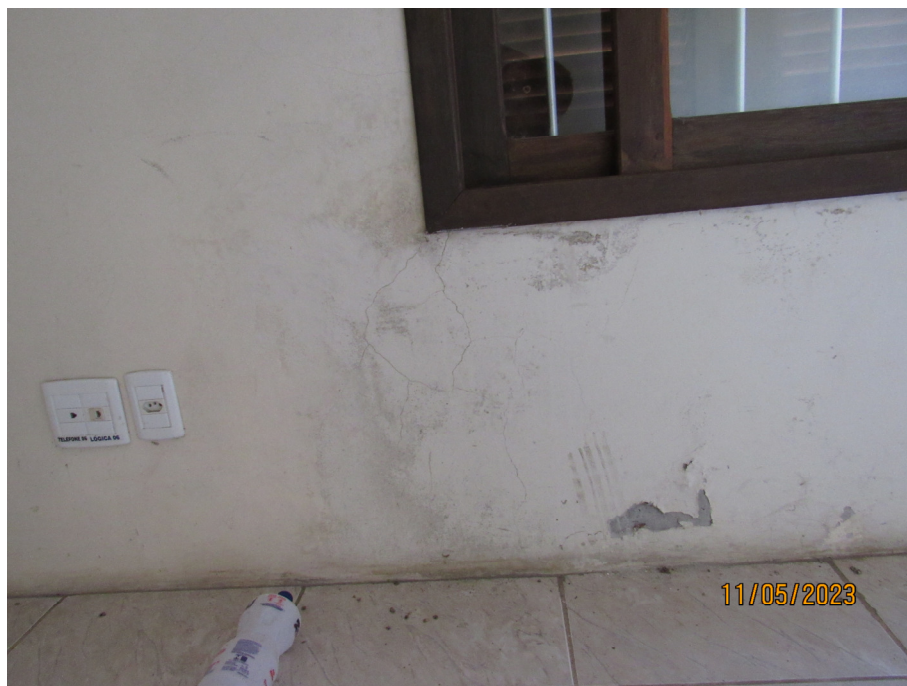
As falhas nas molduras das janelas citadas no Item 9.9 somados à falta de pingadeira com o correto caimento ocasiona o acúmulo de umidade e consequentemente infiltrações internas na parte de peitoril das janelas.

Fig. 41: Fissuras e infiltrações ocasionadas por umidade em falha de pingadeiras.

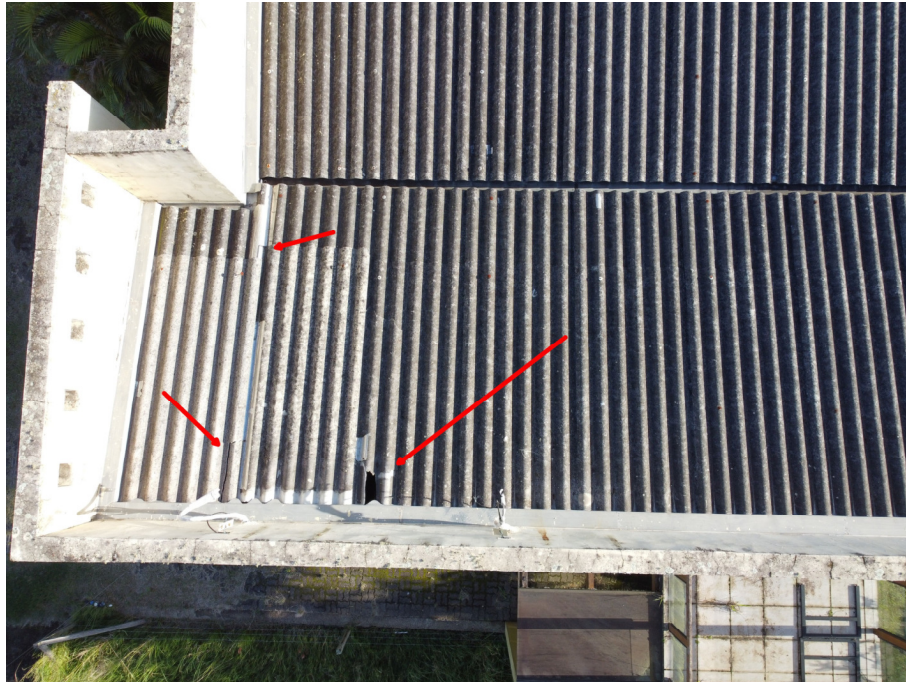
Foram verificados pontos com telhas quebradas e fissuradas.

Fig. 42: Telhas quebradas e fissuradas.

Classificada como risco nível MÉDIO por trazer perda parcial de desempenho, danos apenas estéticos à primeira vista e de manutenibilidade média.

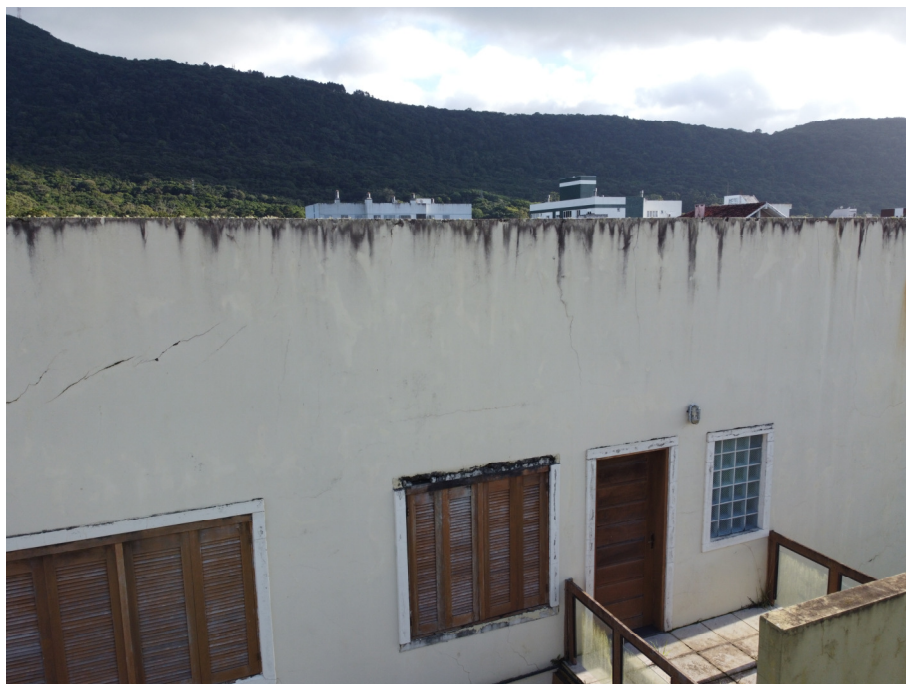
Foram constatadas falhas no acabamento de topo da alvenaria de platibanda (capa de muro ou rufo) da edificação.

Fig. 43: Alvenaria de platibanda sem capa de muro.
