Empreendimento / Código: 490 – Aterro Sanitário com Central de Triagem de RSU

Relatório de: Vistoria Fiscalização

Data: 09/03/2023

Nº 61/2024

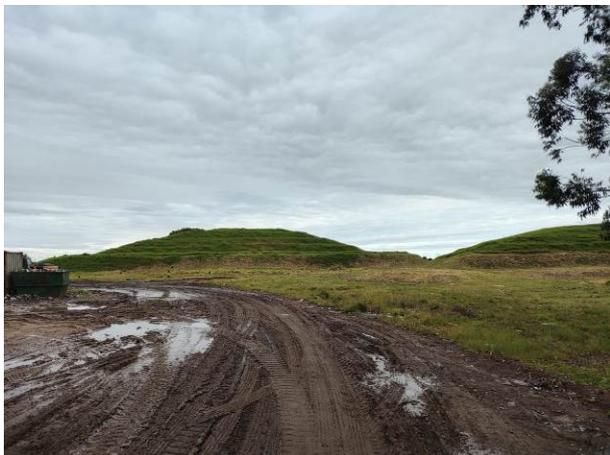
Foto 1. Vista do acesso principal das células e vista norte das células.

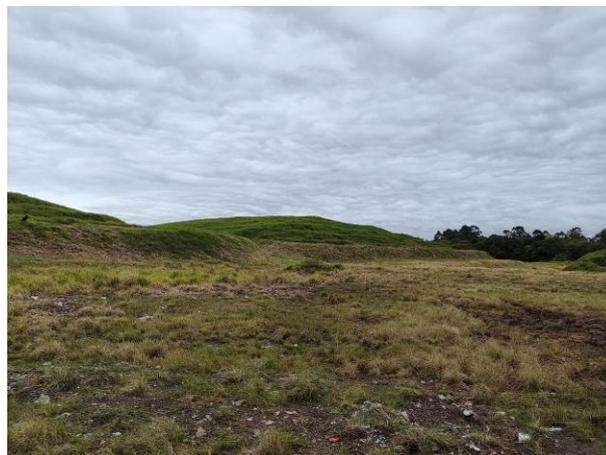
Foto 2. Vista norte das células.

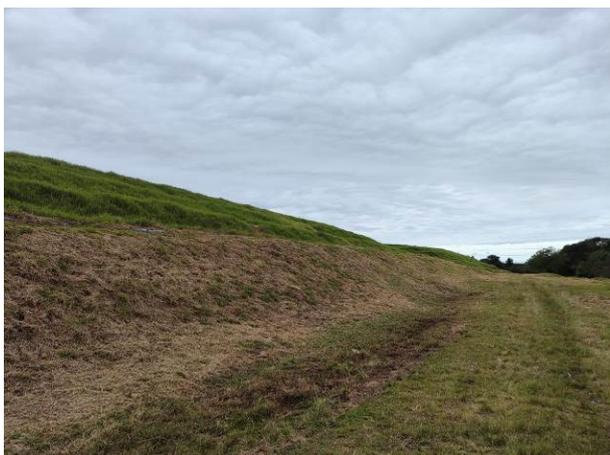
Foto 3. Vista oeste das células.

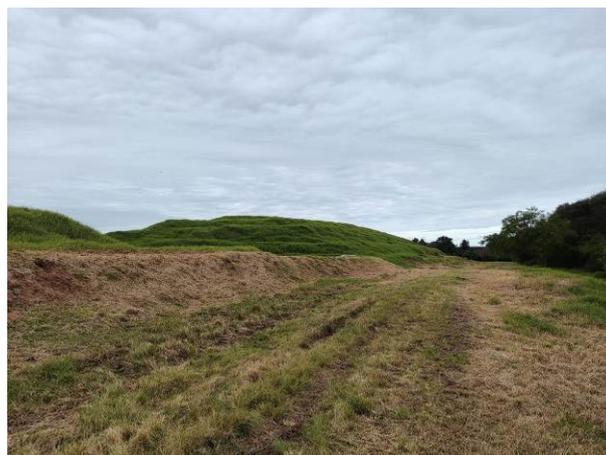
Foto 4. Vista oeste das células.

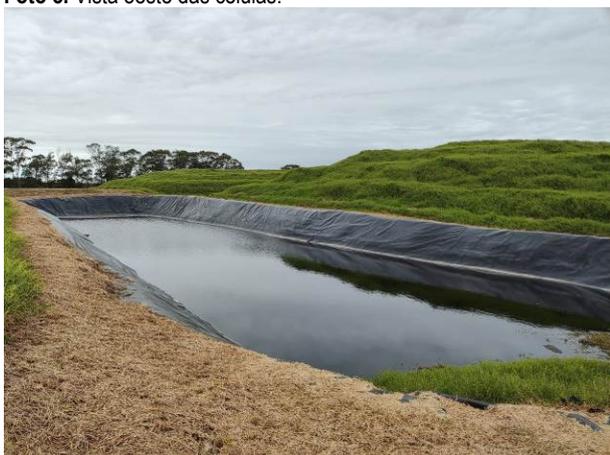
Foto 5. Vista oeste da Lagoa 3.

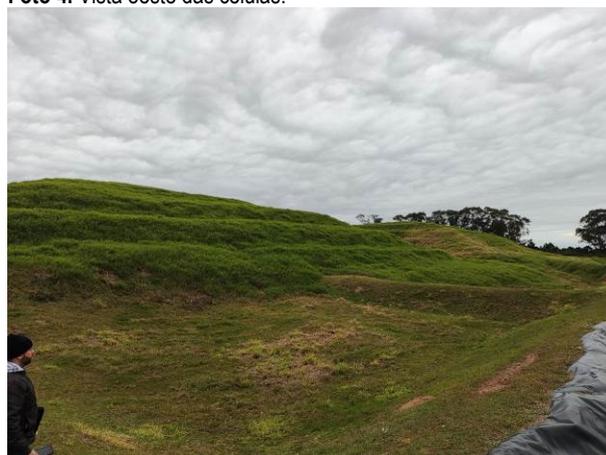
Foto 6. Vista sul das células.

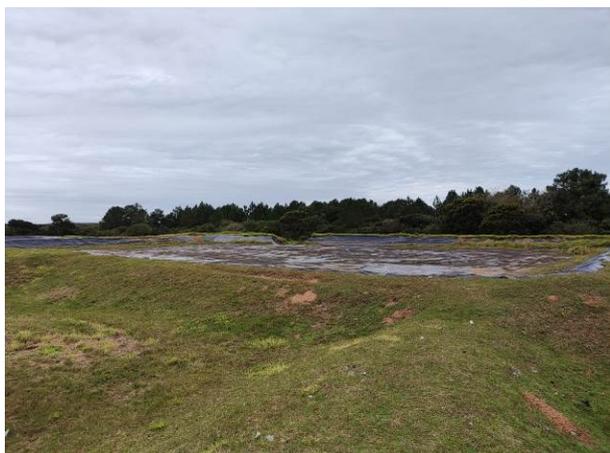
8. A lagoa denominada nº 1 estava praticamente esgotada, pois foi verificado que ocorreu o rompimento de parte do talude sul, com danificação da geomembrana. Foi verificado que parte do escoamento direcionou-se para oeste do empreendimento e parte ficou acumulada junto ao ponto de rompimento.

Foto 7. Lagoa 1 rompida.

Deverá ser solicitado ao empreendedor, via ofício, as reparações do talude sul da lagoa 1, bem como a reparação da geomembrana danificada e a drenagem do lixiviado acumulado no local do rompimento; reparações na erosão do talude leste da célula 4. Também deverá ser solicitadas melhorias no cercamento do empreendimento e placas de identificação nos piezômetros.

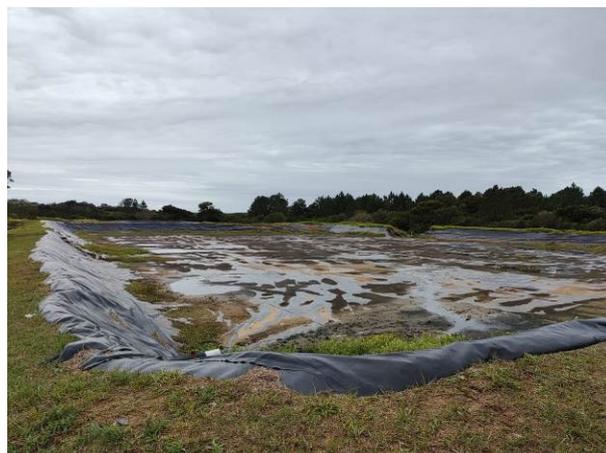
Foto 8. Lagoa 1 rompida.

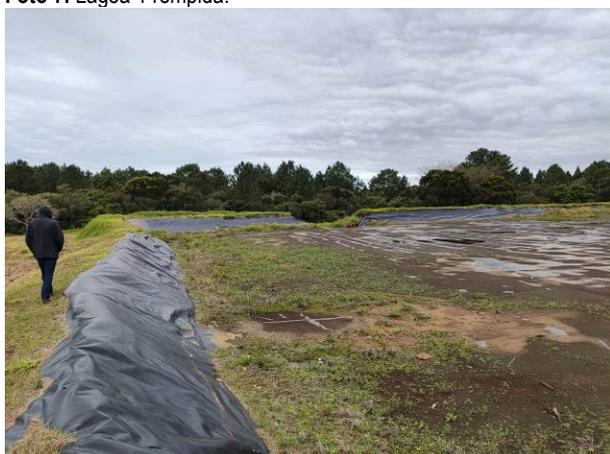
Foto 9. Lagoa 1 com rompimento ao fundo.

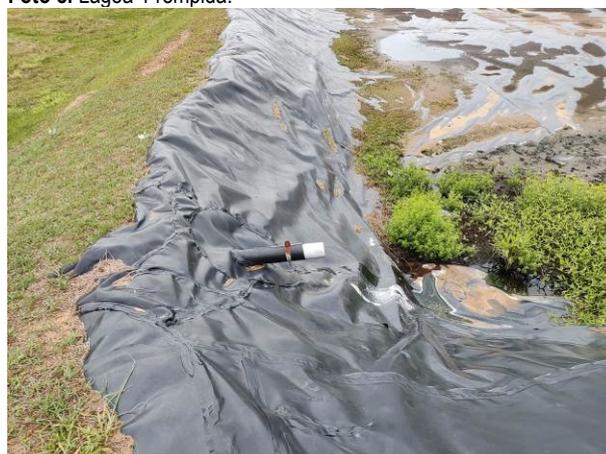
Foto 10. Tubulação de entrada de efluente na lagoa 1.

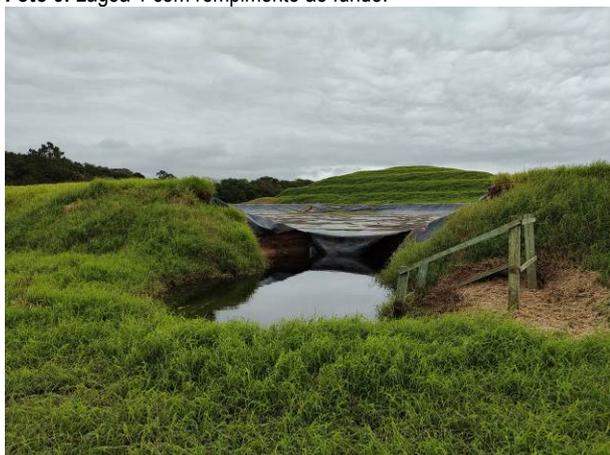
Foto 11. Talude rompido na lagoa 1.

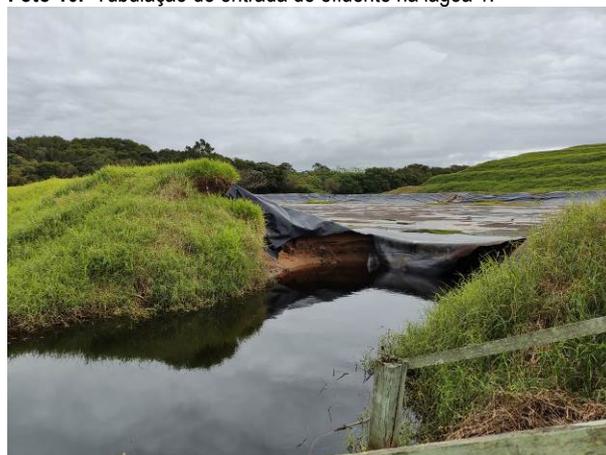
Foto 12. Talude rompido na lagoa 1 e acúmulo de água/lixiviado e geomembrana danificada.

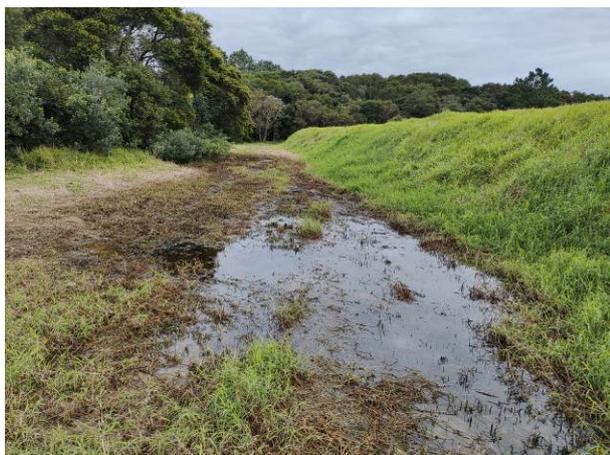
Foto 12. Lixiviado escoado e acumulado devido ao rompimento.

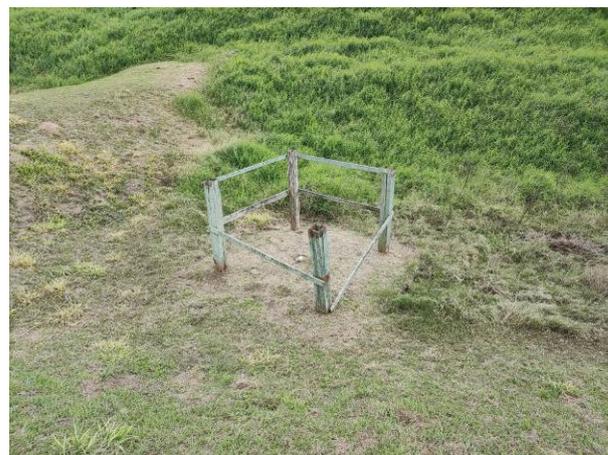
9. Foram verificados 3 piezômetros existentes no local. Nenhum possuía placa de identificação, e o um dos piezômetros se encontra junto ao ponto de rompimento da lagoa 1.

Foto 13. Piezômetro.

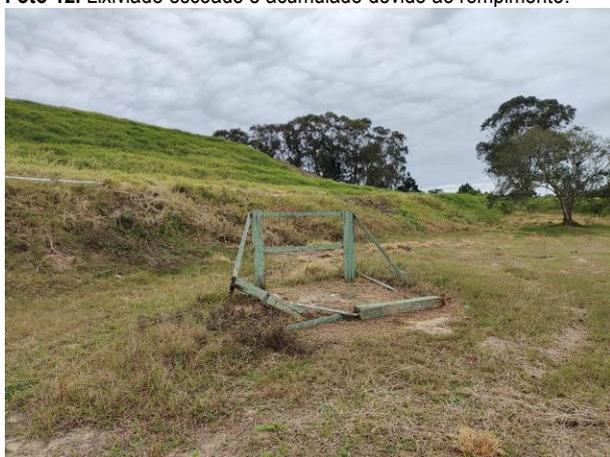
Foto 14. Piezômetro.

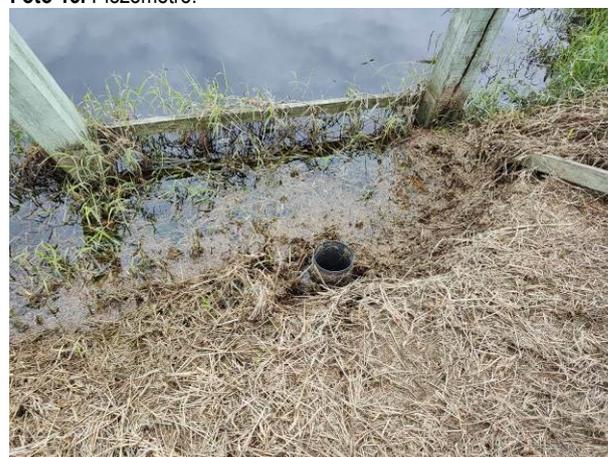
Foto 15. Piezômetro próximo ao rompimento do talude da lagoa 1.

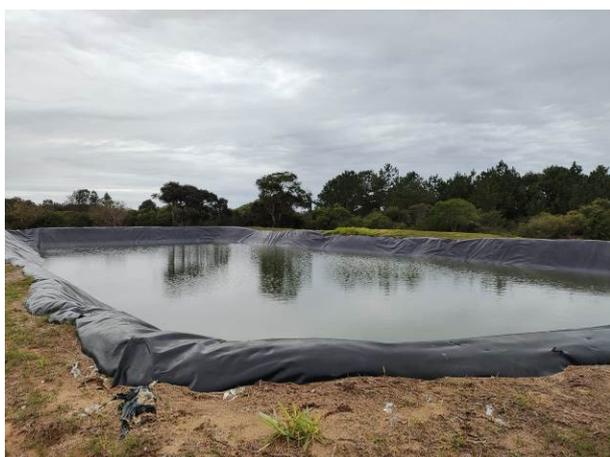
Foto 16. Lagoa 2.

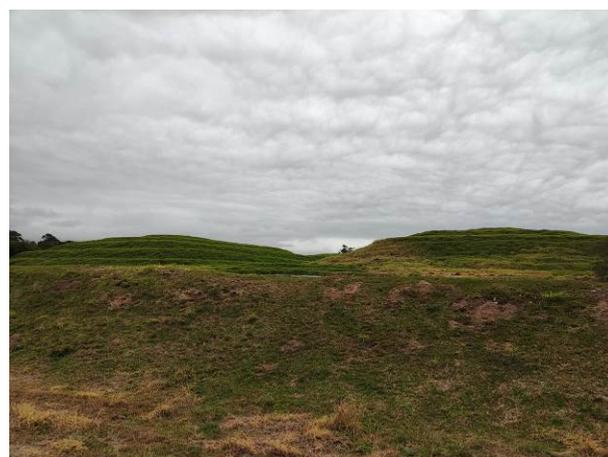
Foto 17. Vista sul das células.

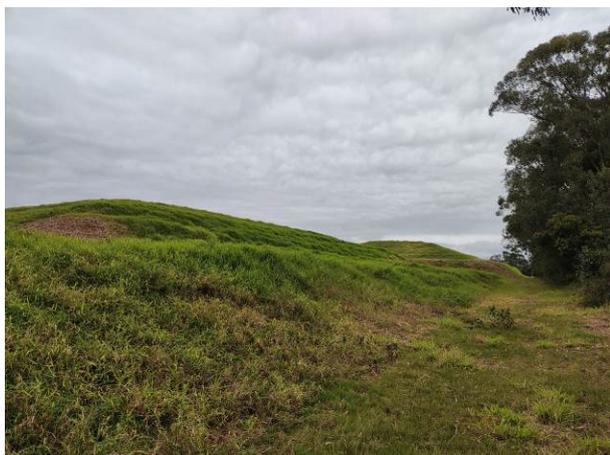
Foto 18. Vista leste das células.

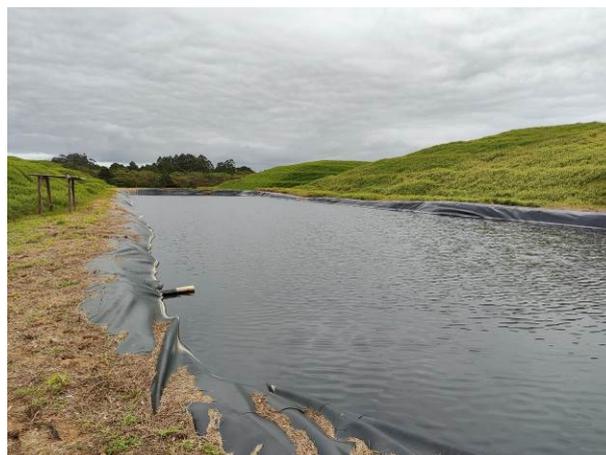
Foto 19. Lagoa 4.

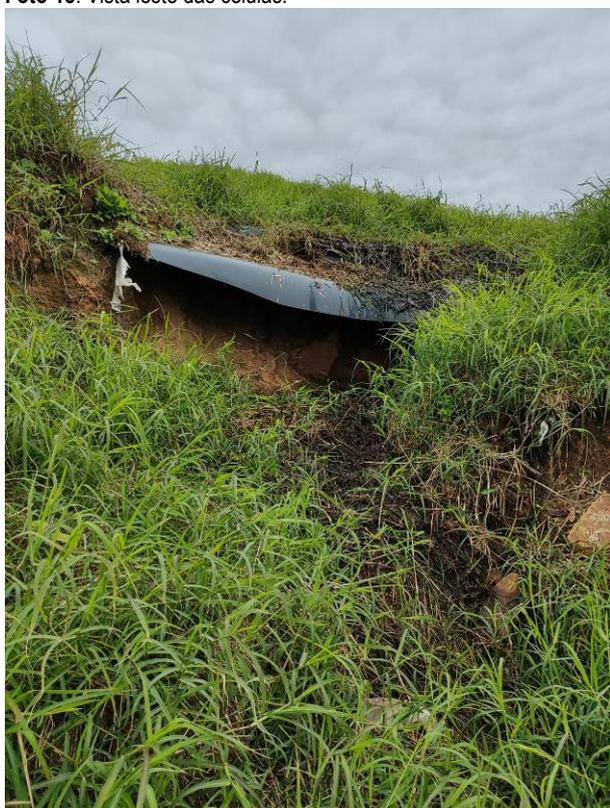
6. A maioria dos taludes das células se apresentava visivelmente sem erosão e com cobertura de vegetação. O talude leste da célula 04 apresenta erosão com exposição da geomembrana e escoamento de lixiviado para local fora da célula. O ponto localiza-se aproximadamente nas coordenadas geográficas lat: -29.930025, long: -50.2244190;

Foto 20. Erosão no talude leste da célula 4.

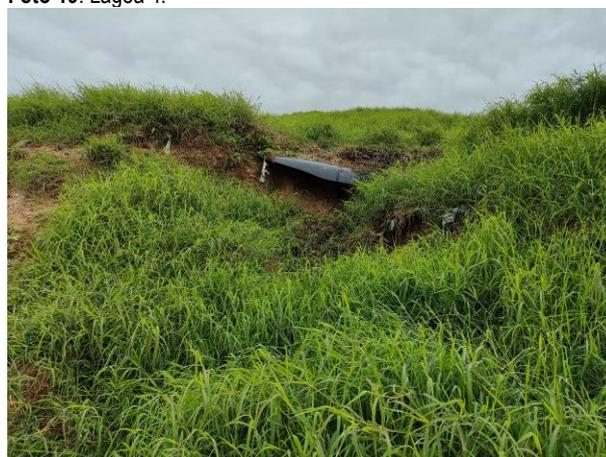
Foto 21. Erosão no talude leste da célula 4.

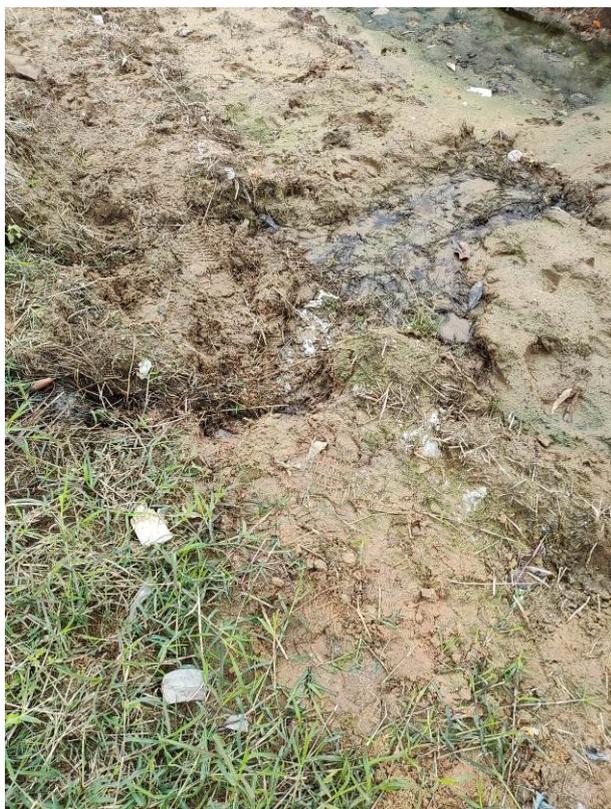
Foto 22. Lixiviado escoado devido a erosão.

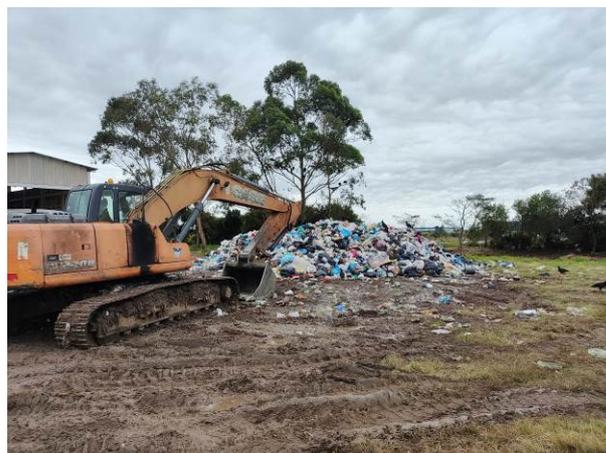
Foto 23. Resíduos da triagem depositados diretamente no solo.

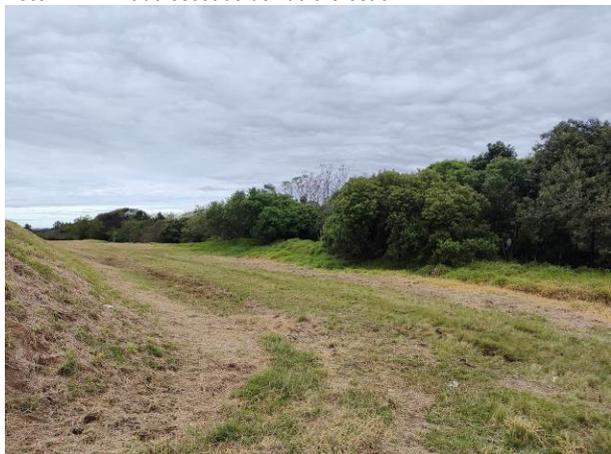
Foto 24. Cortinamento vegetal oeste.

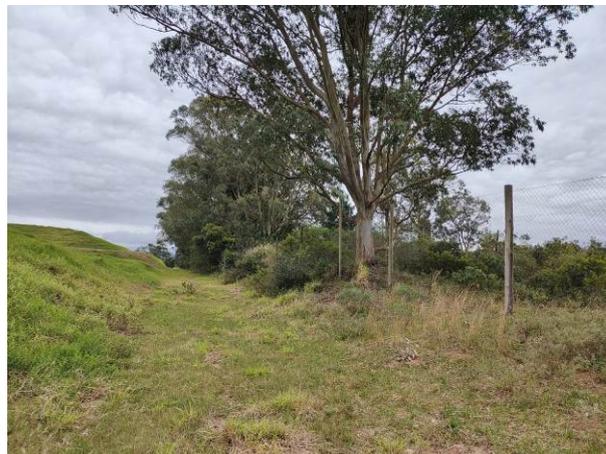
Foto 25. Cortinamento vegetal leste.
