# **PREFEITURA MUNICIPAL DE PARAÍ**

## **Laudo Técnico**

**Nº: 2422**

Trata este Laudo Técnico de uma avaliação de uma Pá Carregadeira marca Hyundai, modelo HL760-7A, de propriedade da Prefeitura Municipal de Paraí - RS, para fins de identificar o motivo da quebra do equipamento, informando também quais os componentes danificados e necessários para realizar o conserto.

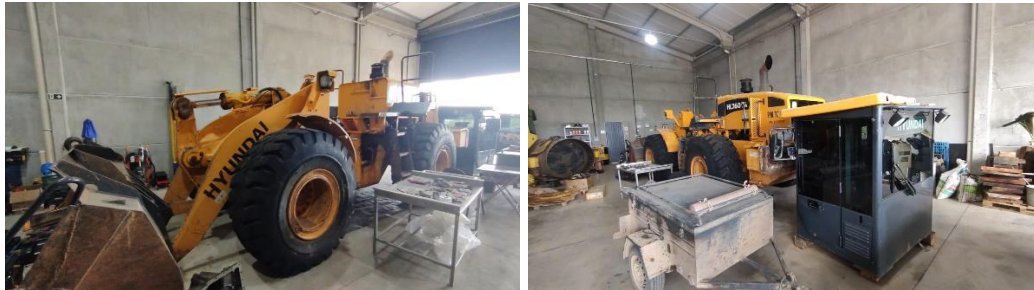
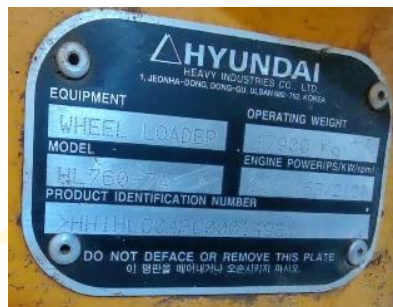
#### 3.1. Identificação do veículo

Pá Carregadeira Hyundai, modelo HL760-7A, nº de série HHIHLC0APC0001493, encontrada desmontada na oficina mecânica acima citada, no município de Paraíso/RS.

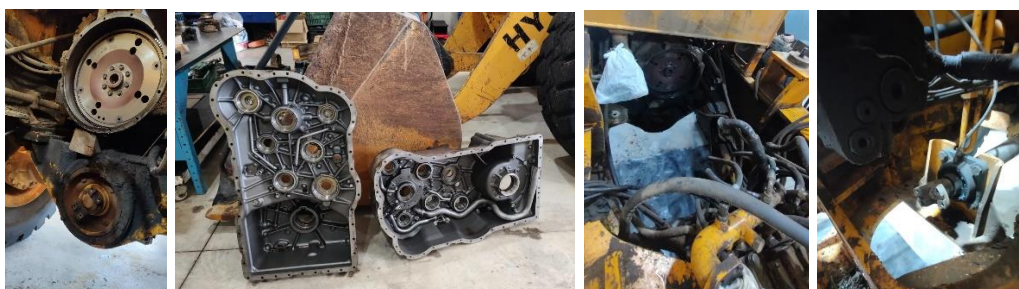
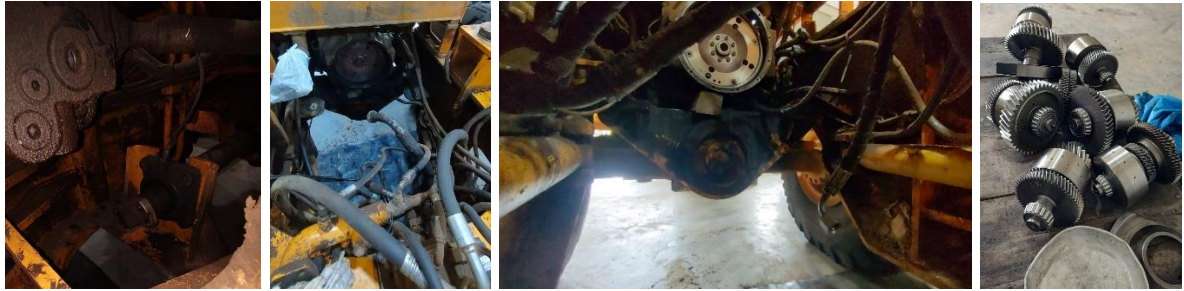
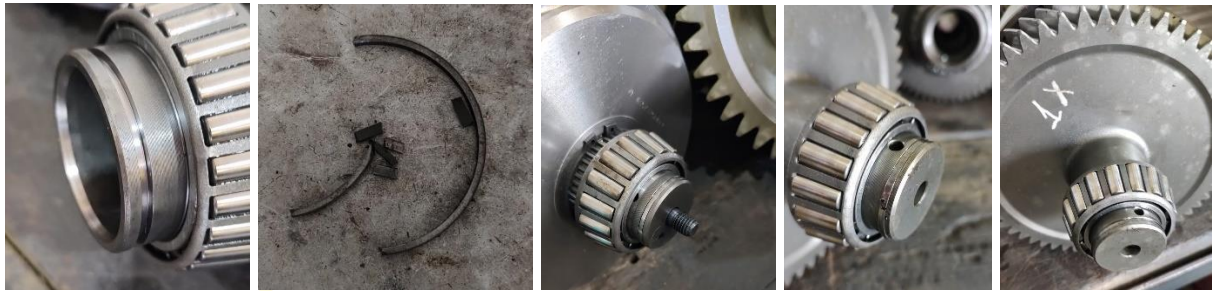
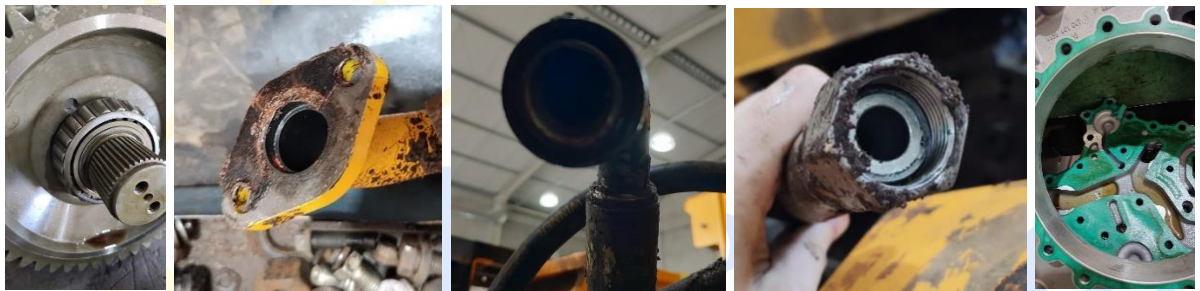
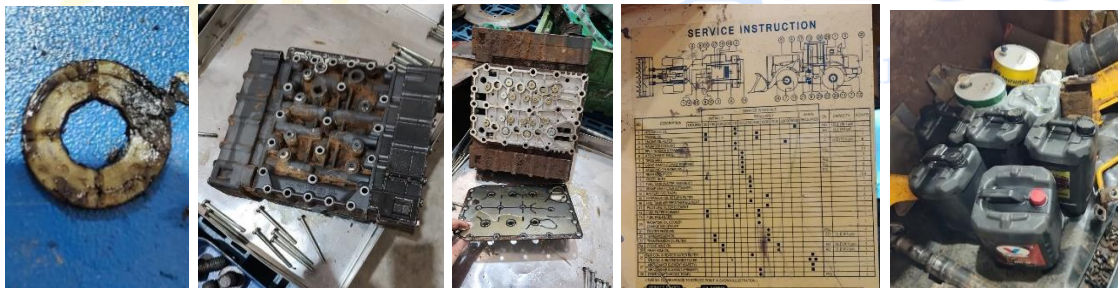
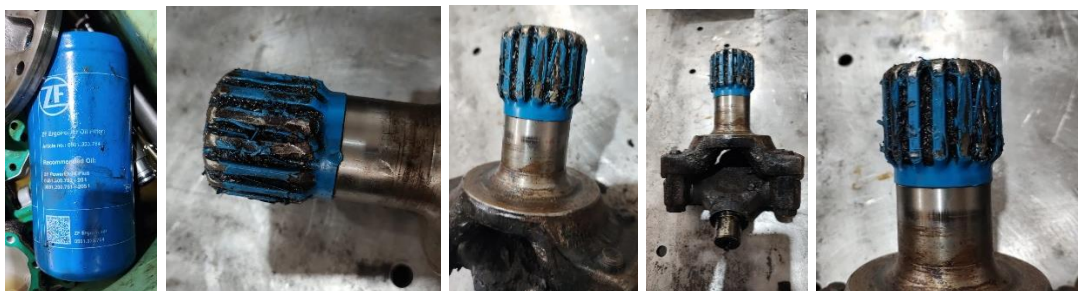
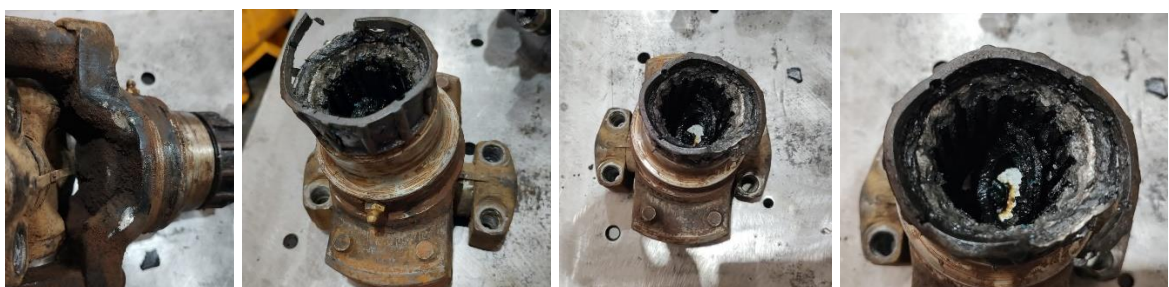
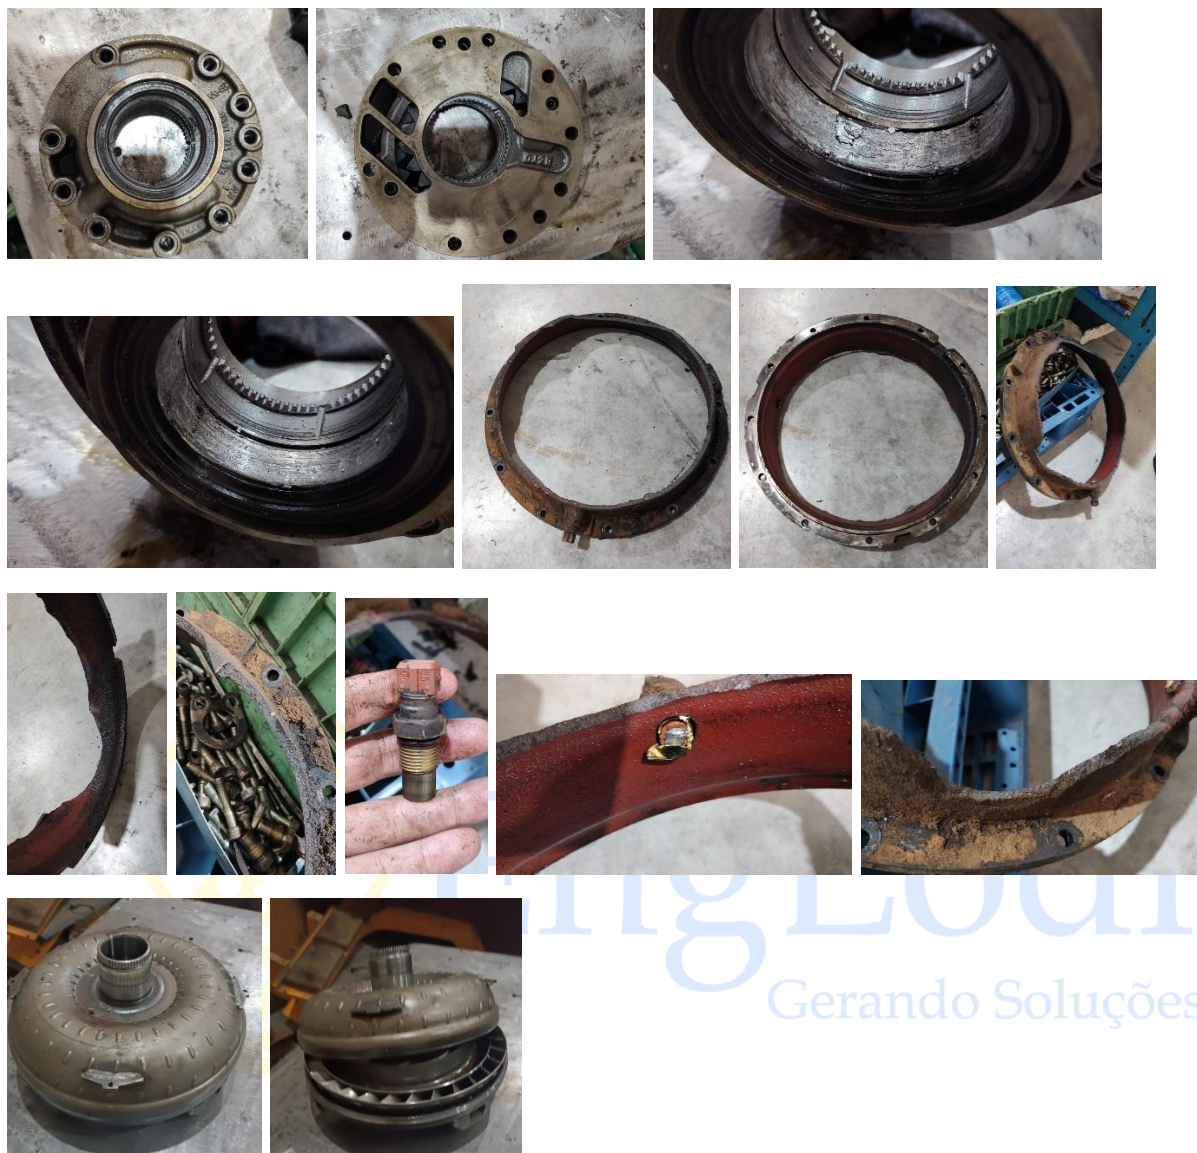
#### 3.2. Identificação dos componentes

Após inspeção em toda a máquina, identificou-se os componentes danificados, que necessitam ser substituídos e também os componentes que necessitem ser substituídos ou repostos devido a desmontagem da máquina, como por exemplo, óleo lubrificante, orings do sistema hidráulico, fluido de refrigeração do sistema de ar condicionado da cabine, entre outros.

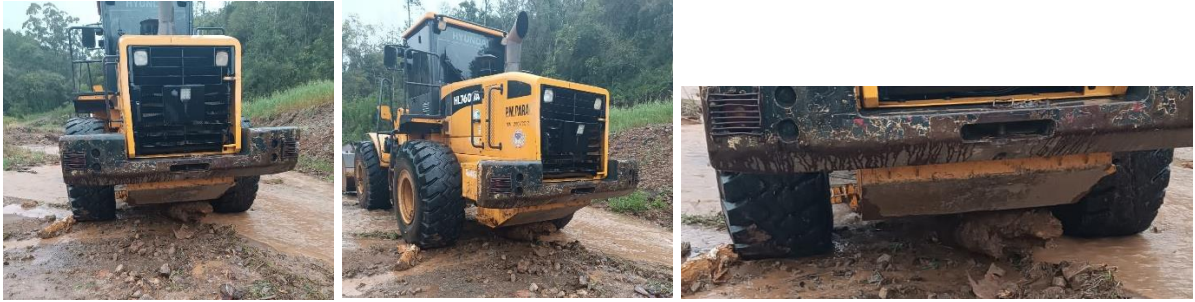
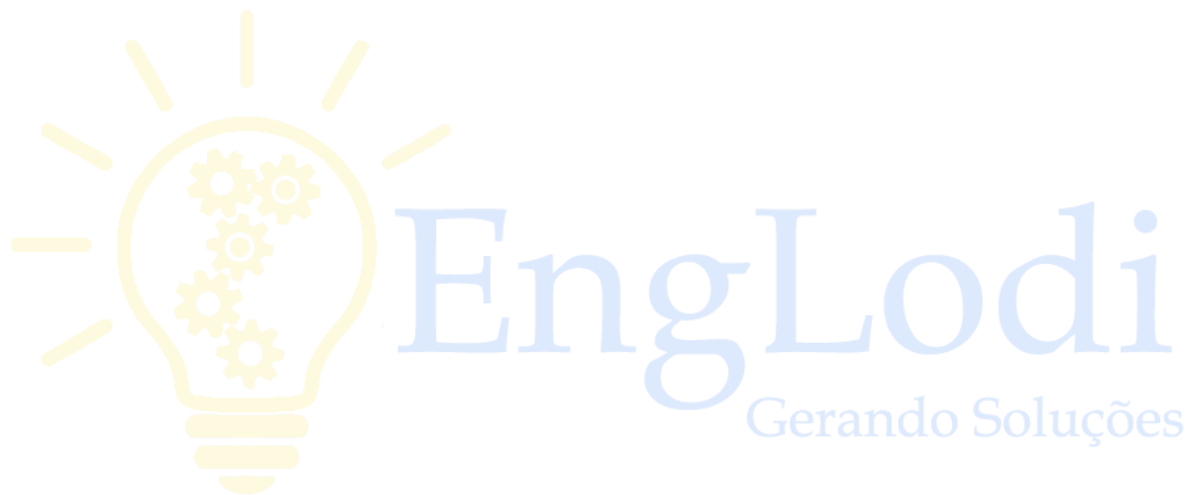
A fim de identificar o motivo da quebra do equipamento, fez-se uma análise das peças danificadas e também levando em conta as imagens abaixo retiradas no dia que a máquina veio a quebrar, obtemos a hipótese de que o principal motivo que ocasionou a quebra do equipamento foi um pedaço de tronco de árvore, onde a máquina, como pode ser visto nas imagens, encontra-se subre o tronco. Possivelmente o operador tenha realizado uma manobra em marcha Ré, onde a madeira forçou a caixa do sistema de transmição e assim iniciou-se a quebra dos componentes.
