RELATÓRIO FOTOGRÁFICO

Imóvel Torres

Vistoria realizada em 12 de dezembro de 2024.

Imóvel analisado: Antiga sede CEEE,
situada na **Av. Silva Jardim 111 – Torres/RS.**

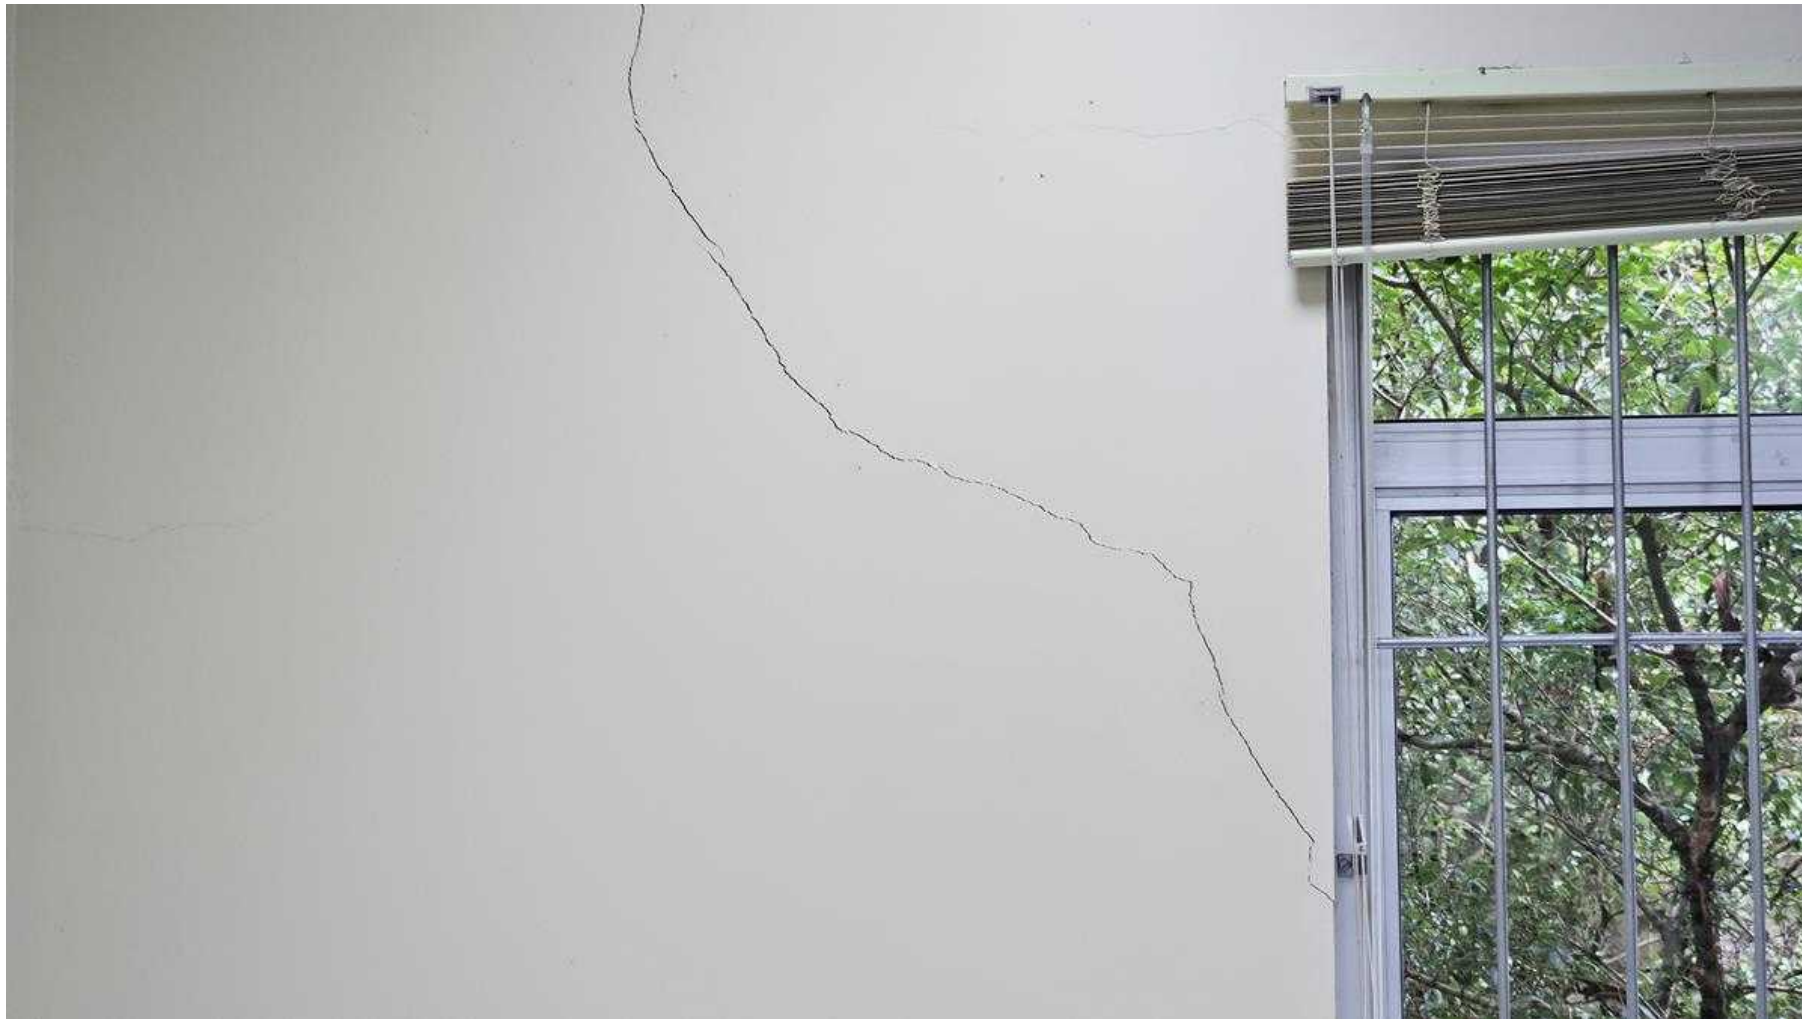
Imagem 08: Rachadura Ambiente 02

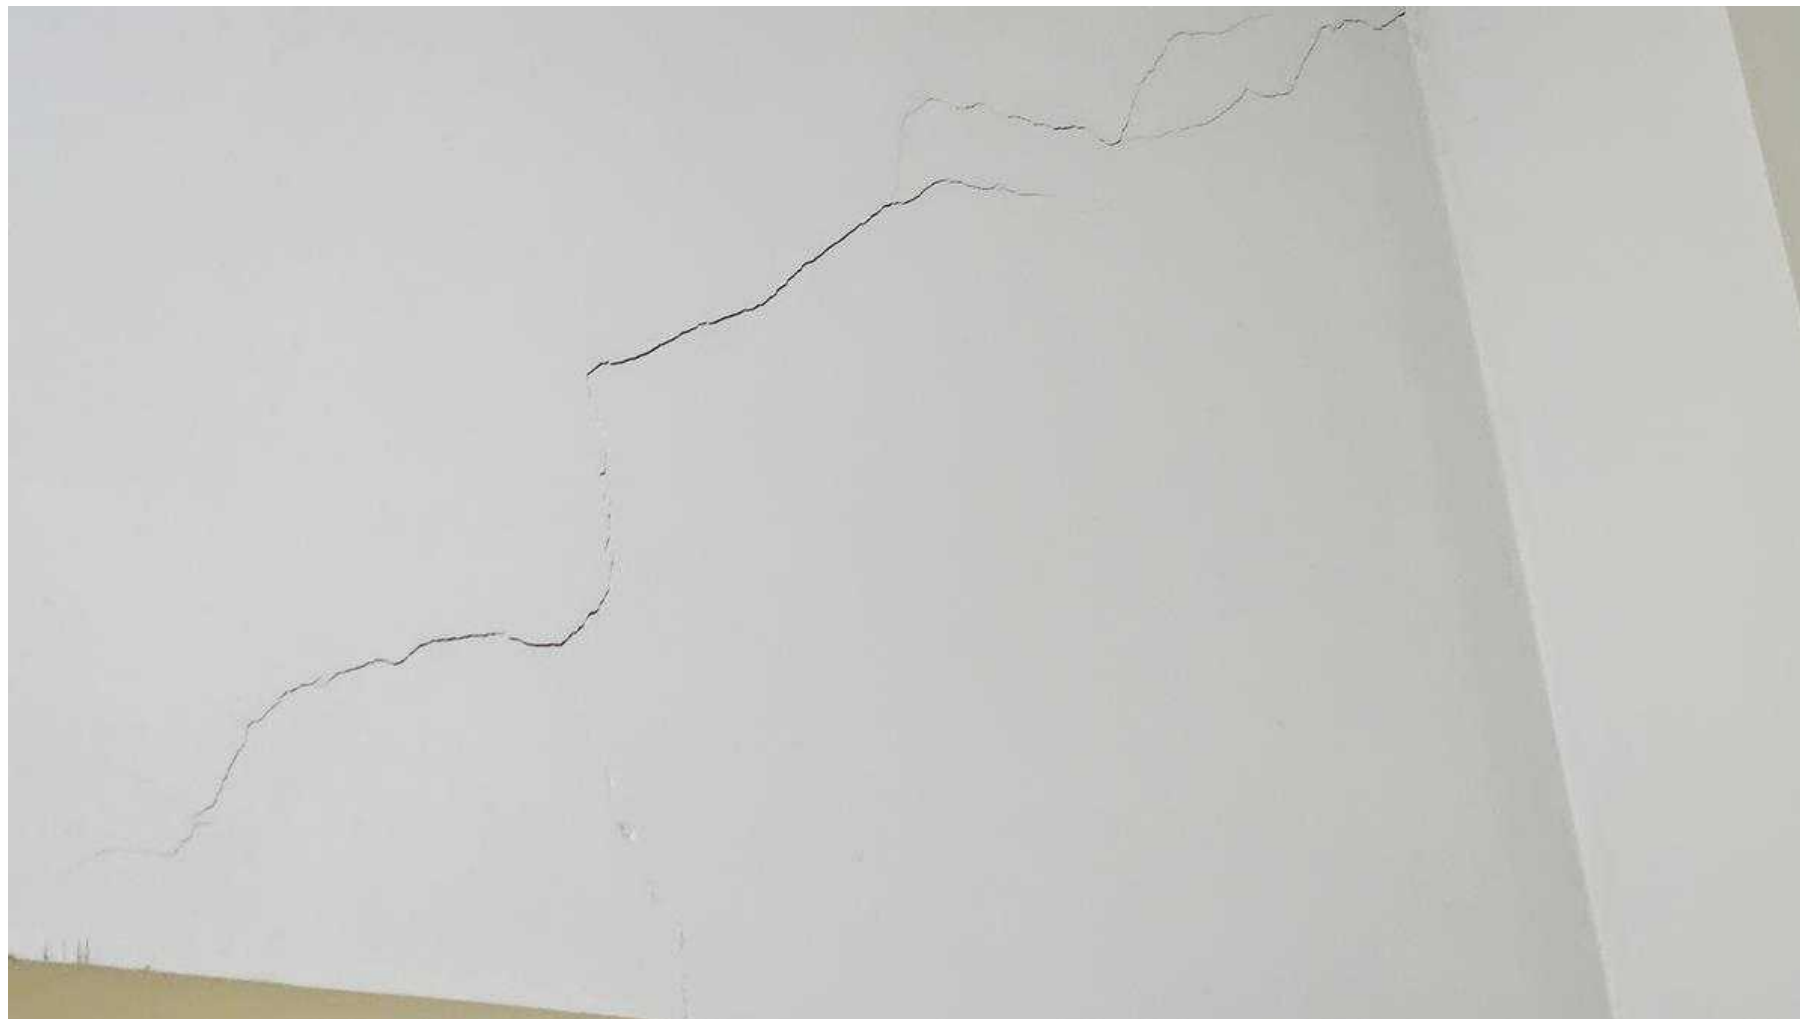
Imagem 17: Rachadura Ambiente 06

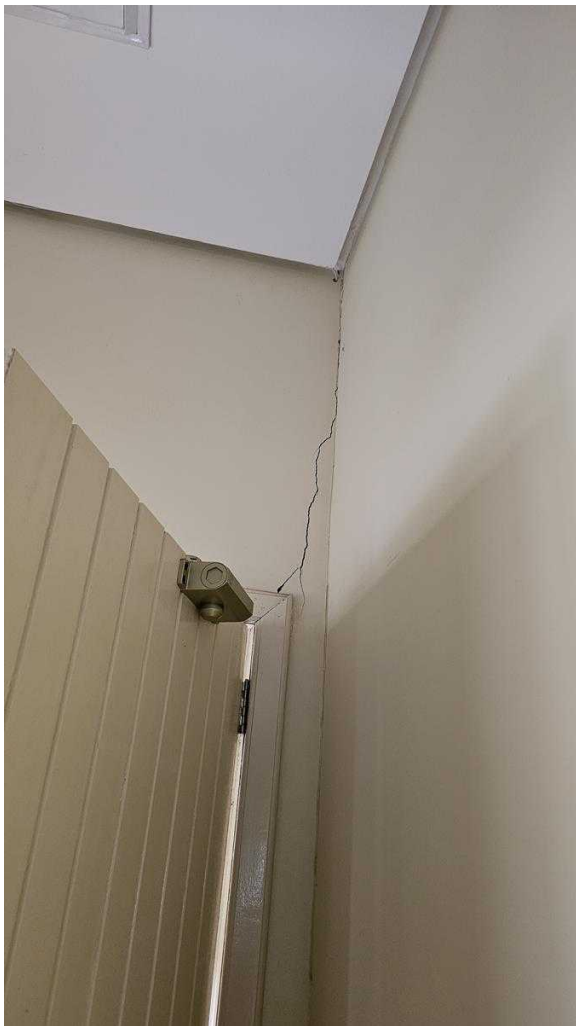
Imagem 24: Rachadura Ambiente 10

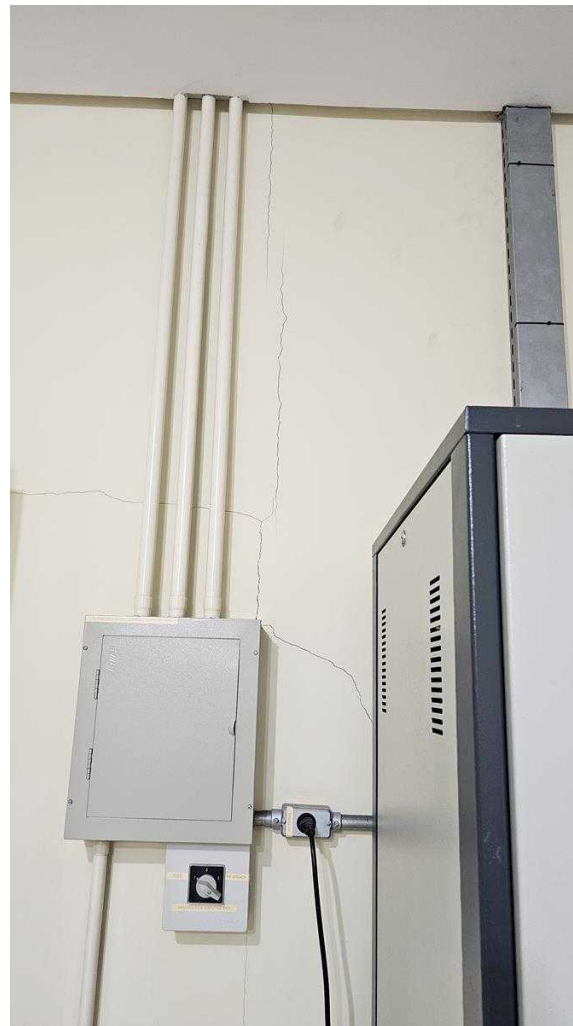
Imagem 25: Fissuras Ambiente 10

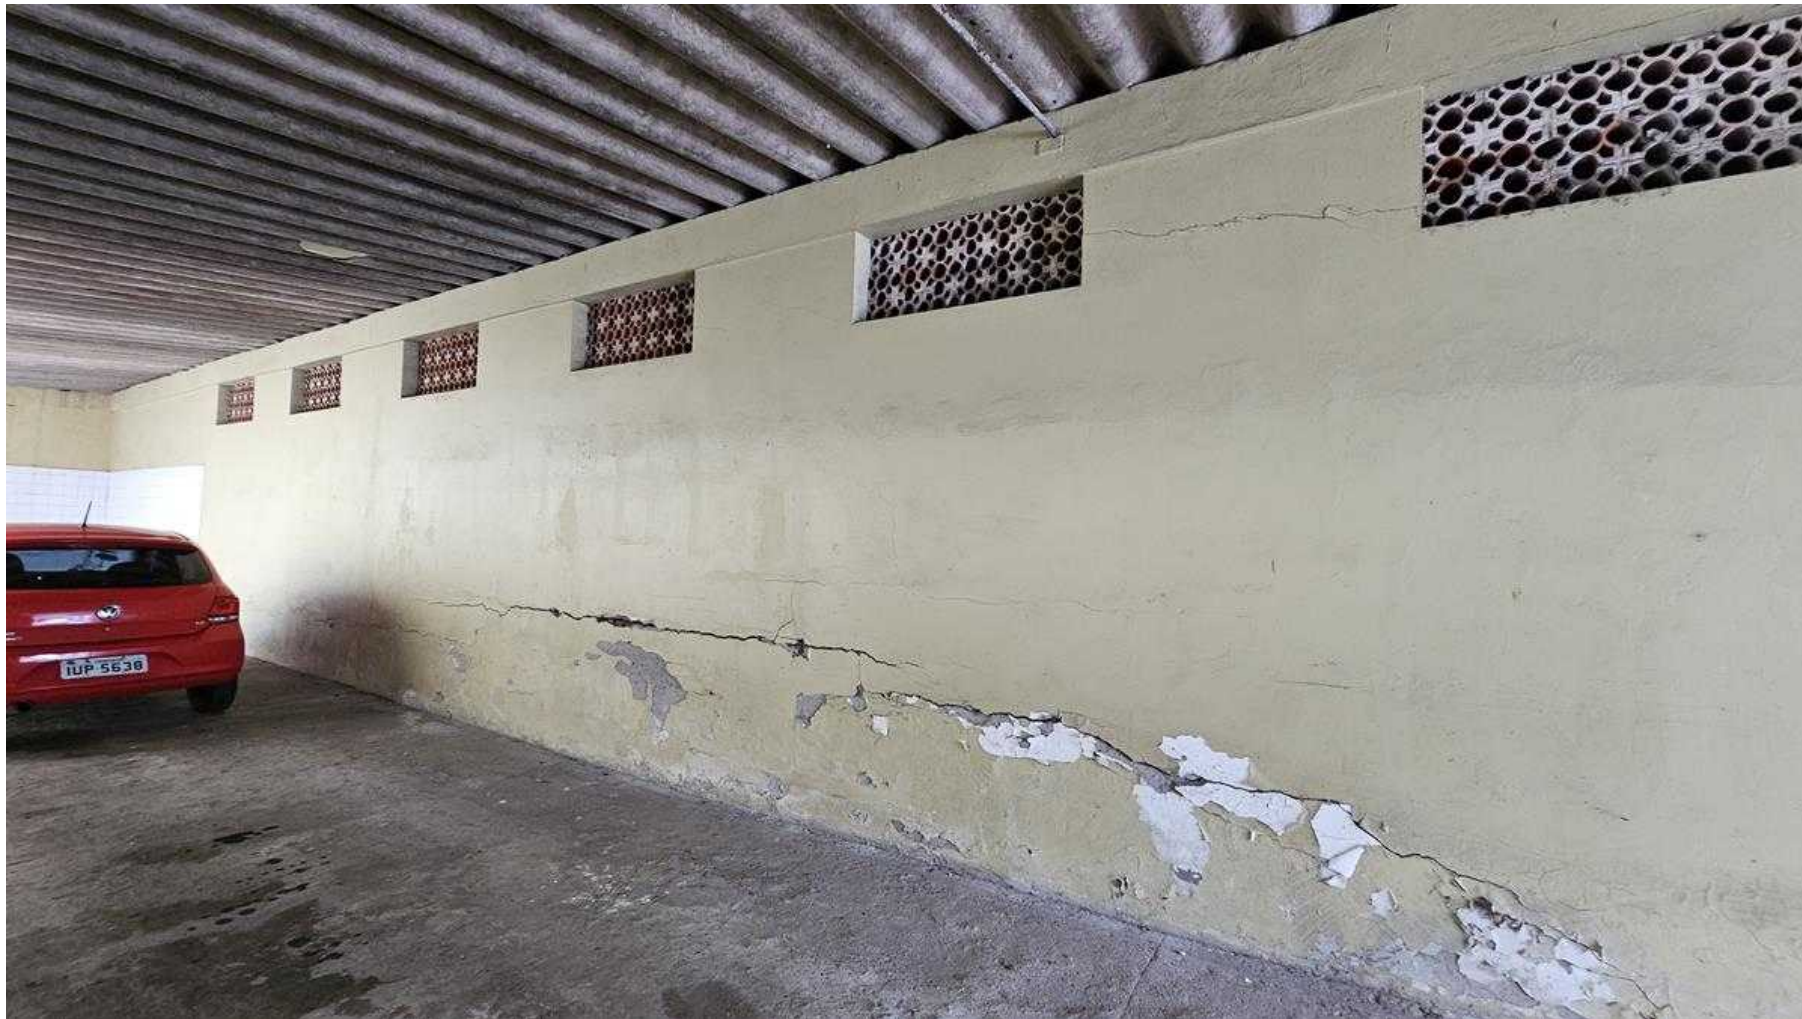
Imagem 31: Rachadura Muro (divisa sudoeste)

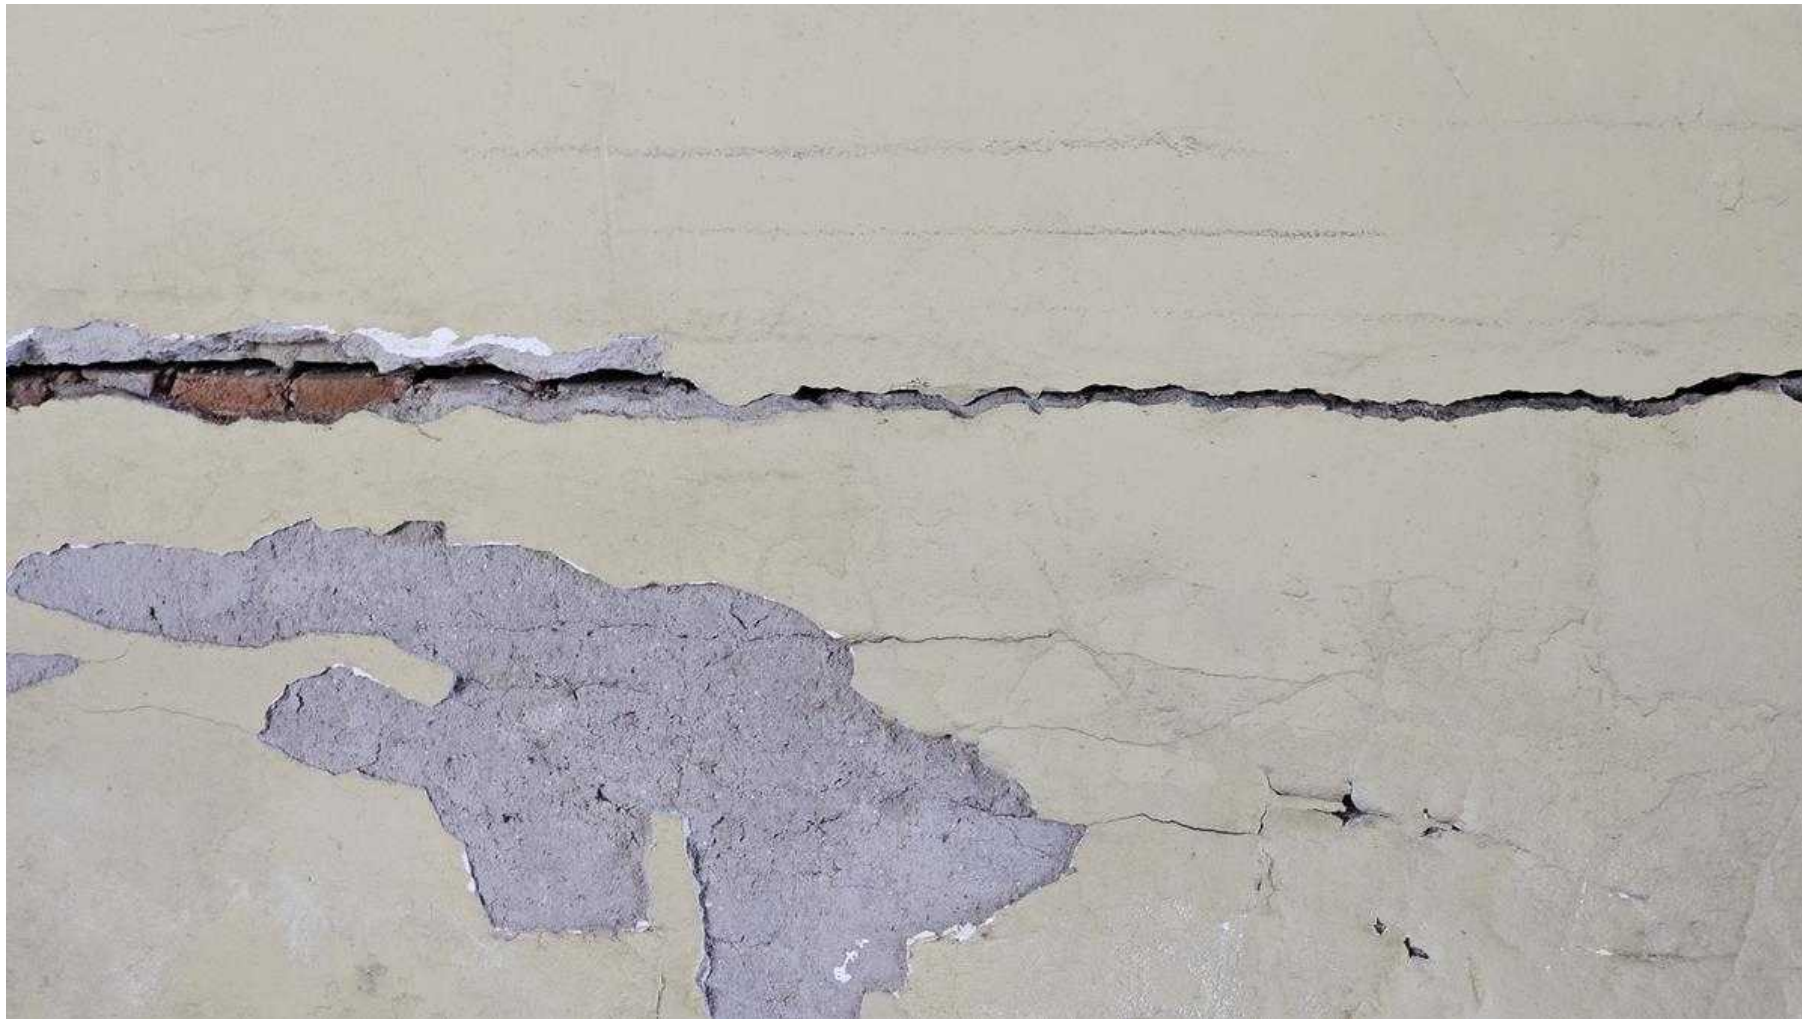
Imagem 32: Rachadura Muro (divisa sudoeste)

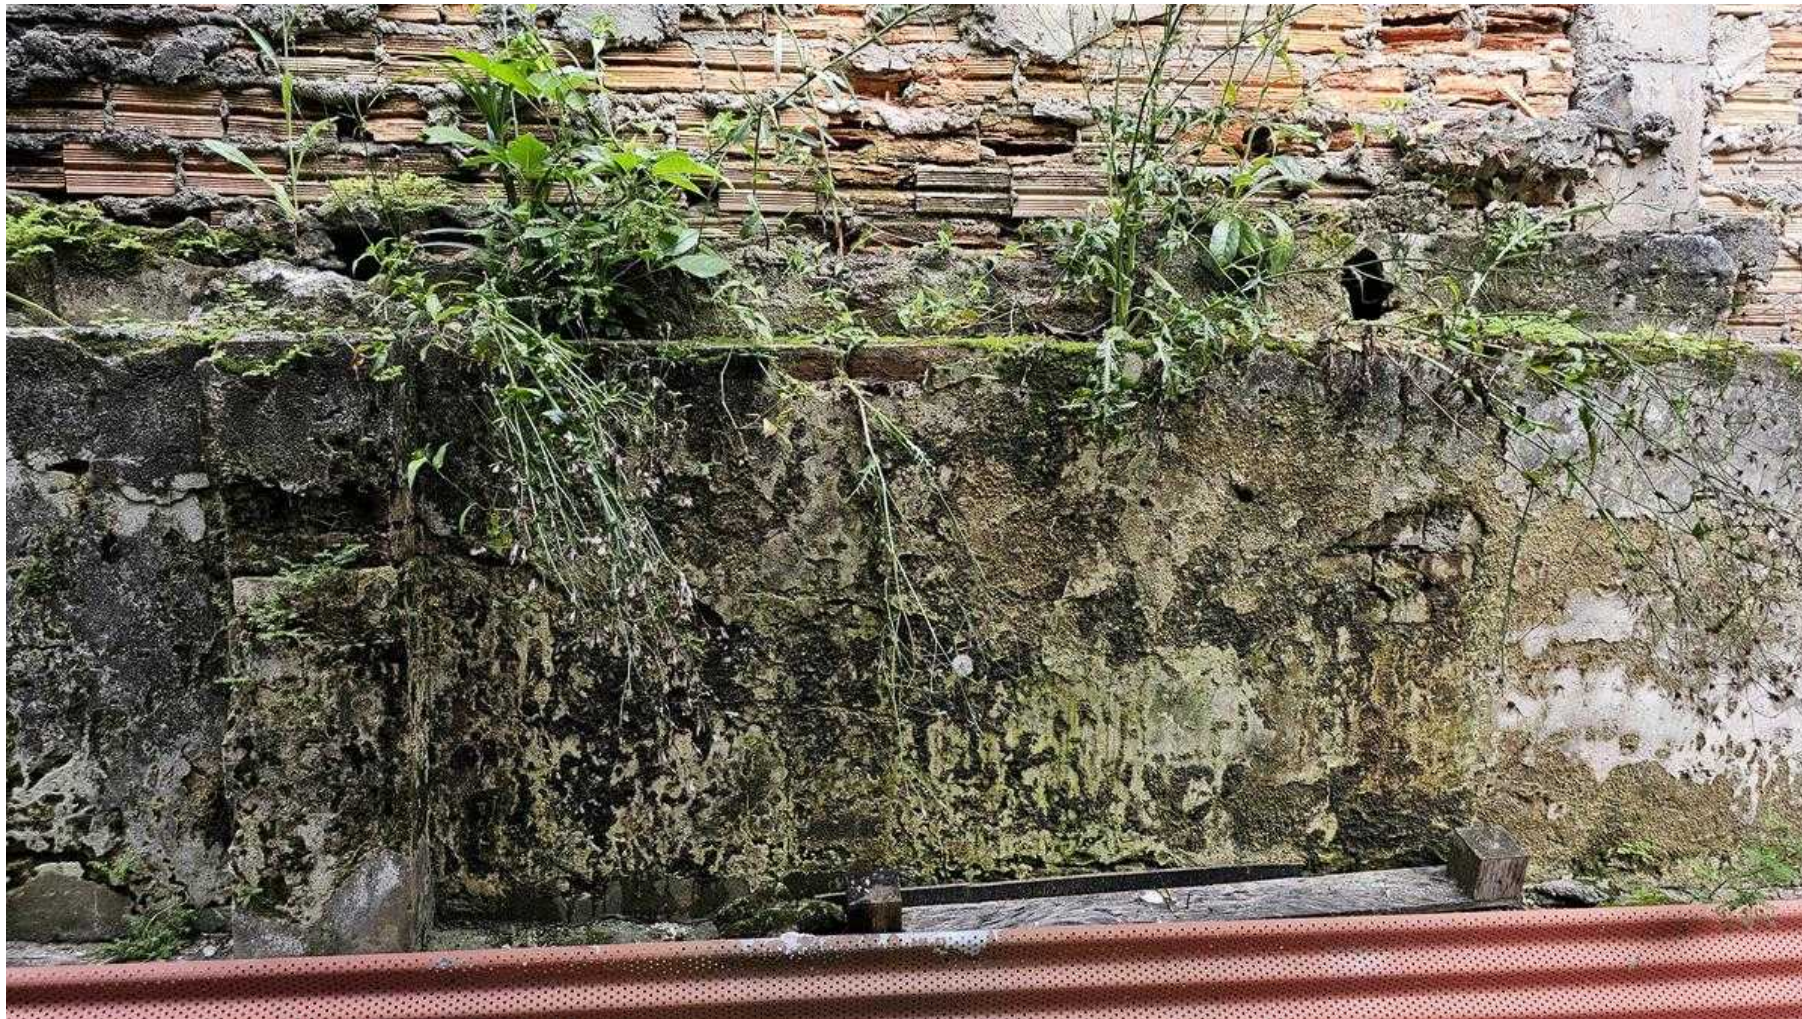
Imagem 38: Muro de Divisa Sudeste (saturado)

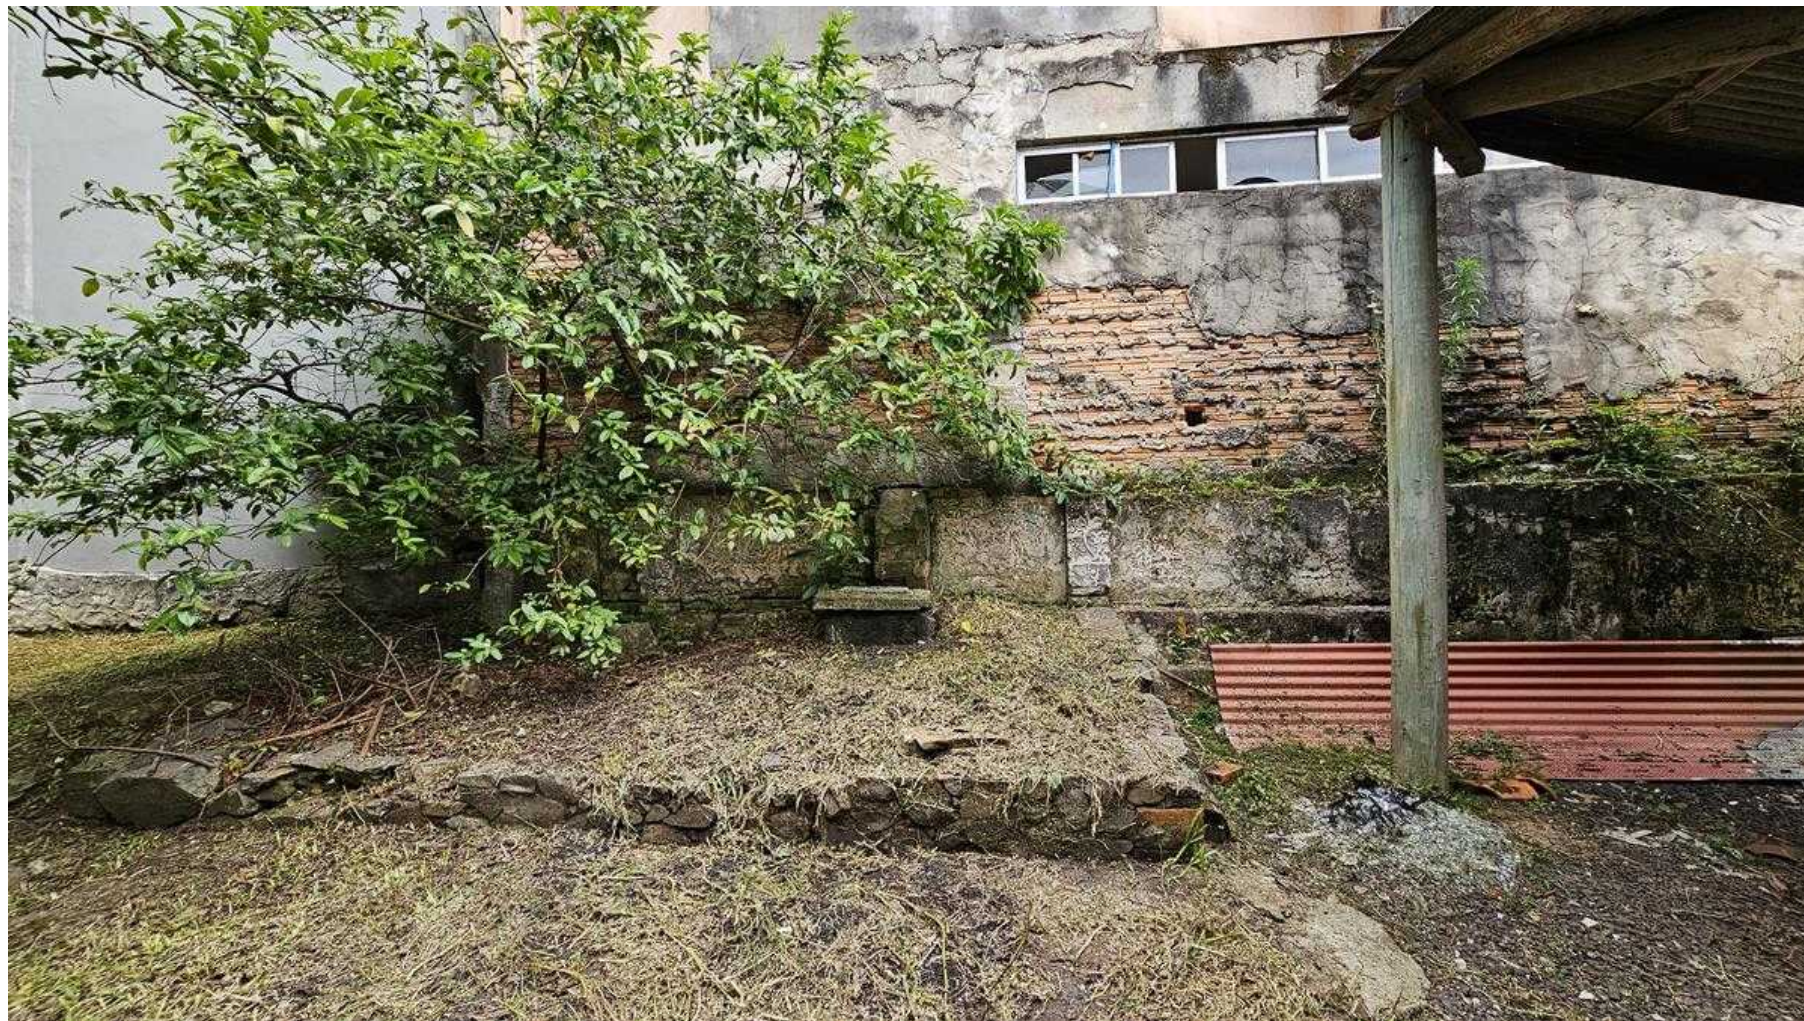
Imagem 39: Muro de Divisa Sudeste (saturado)

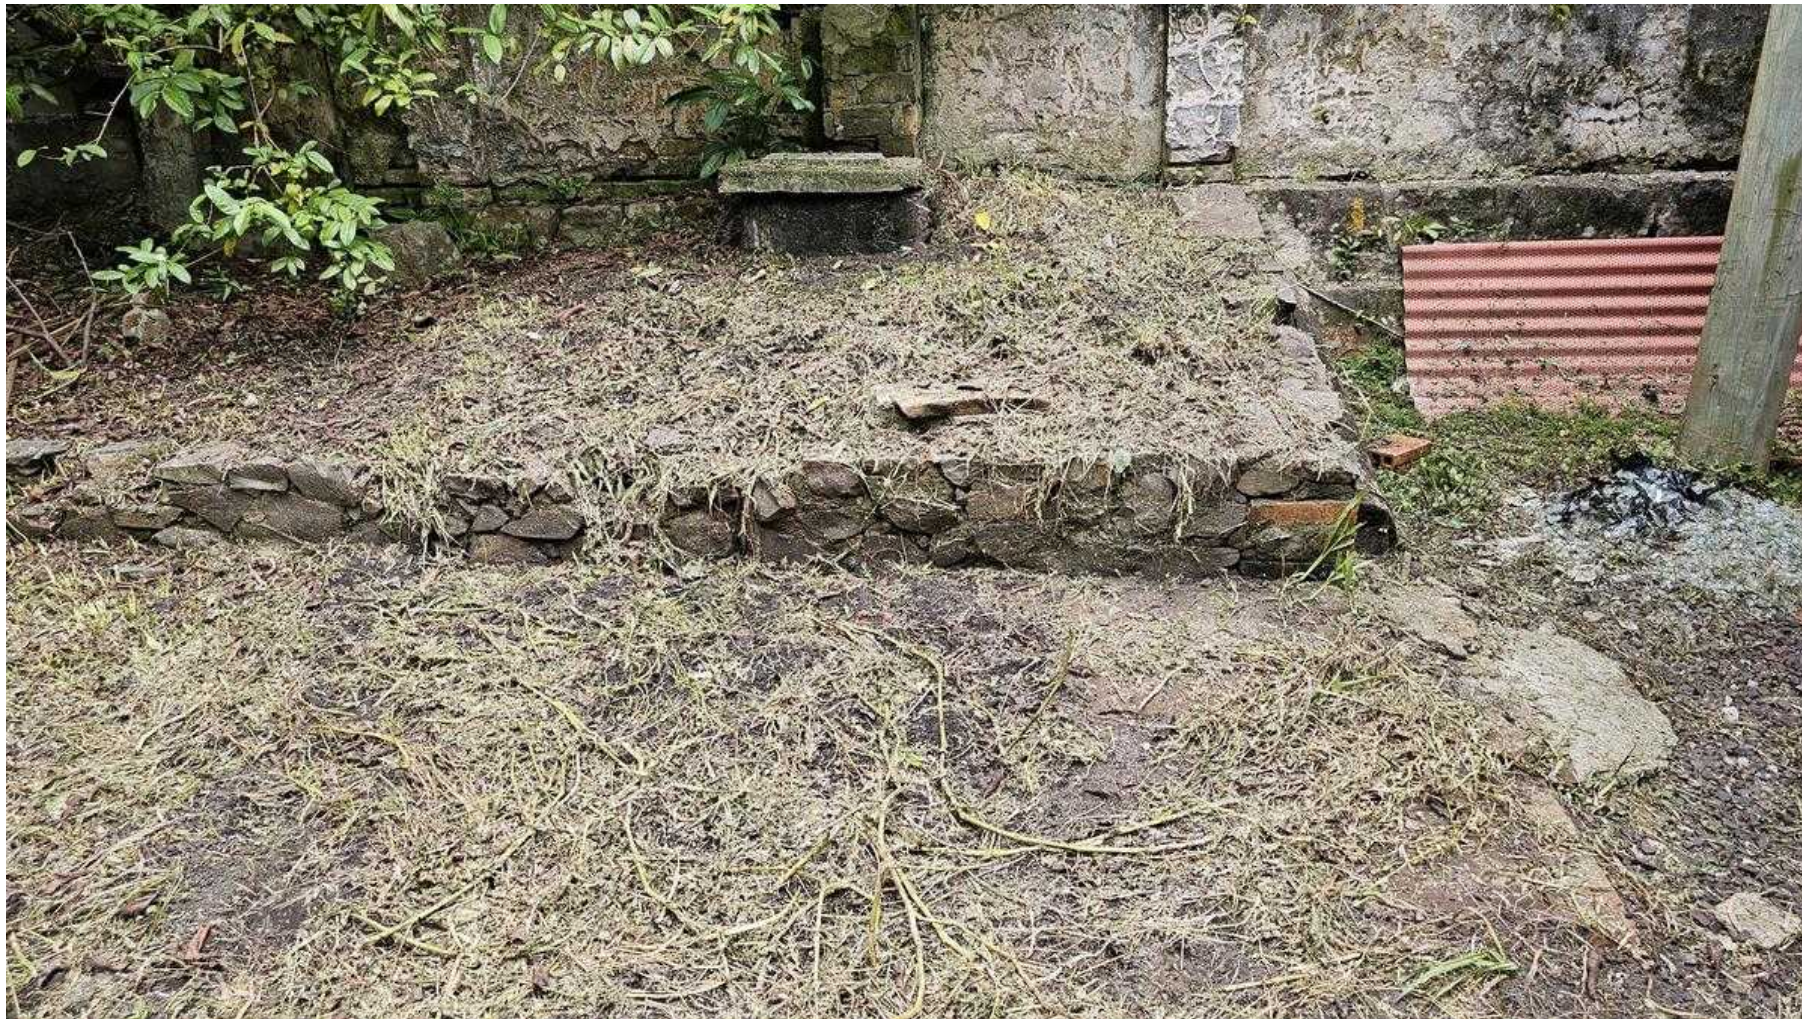
Imagem 40: Solo Saturado (caixa esgoto)

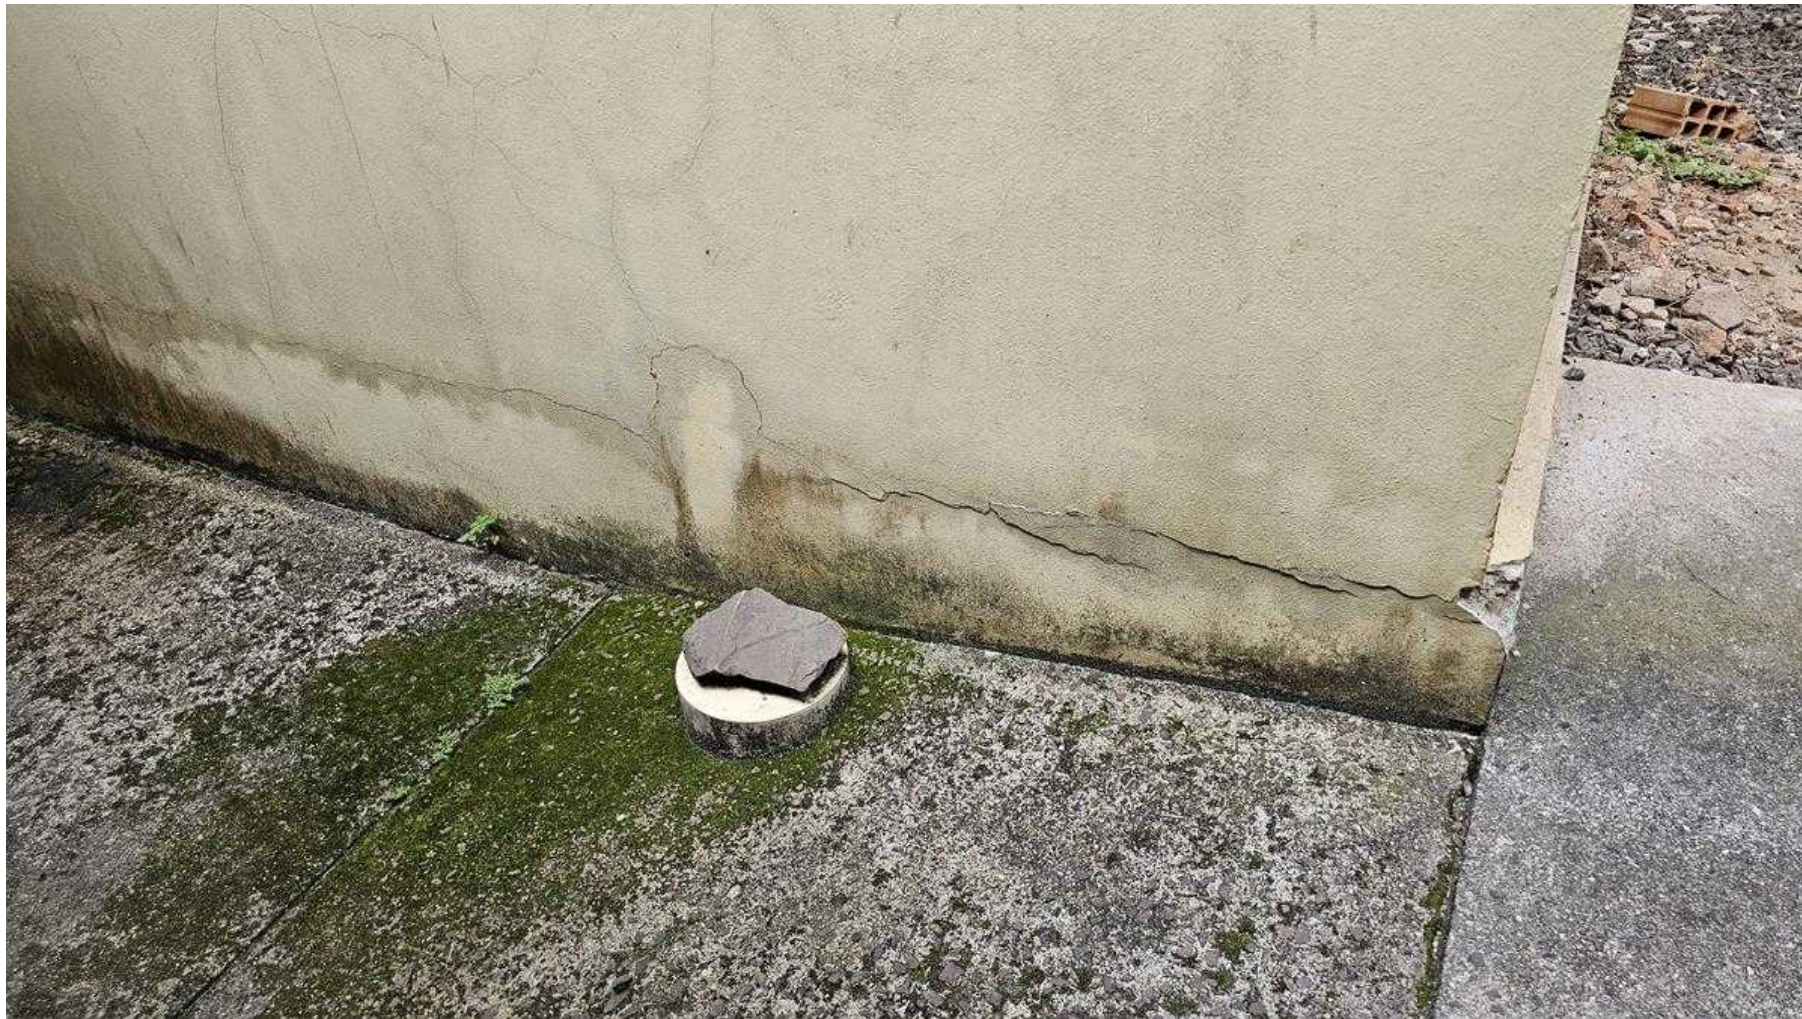
Imagem 44: Rachadura (base da edificação)

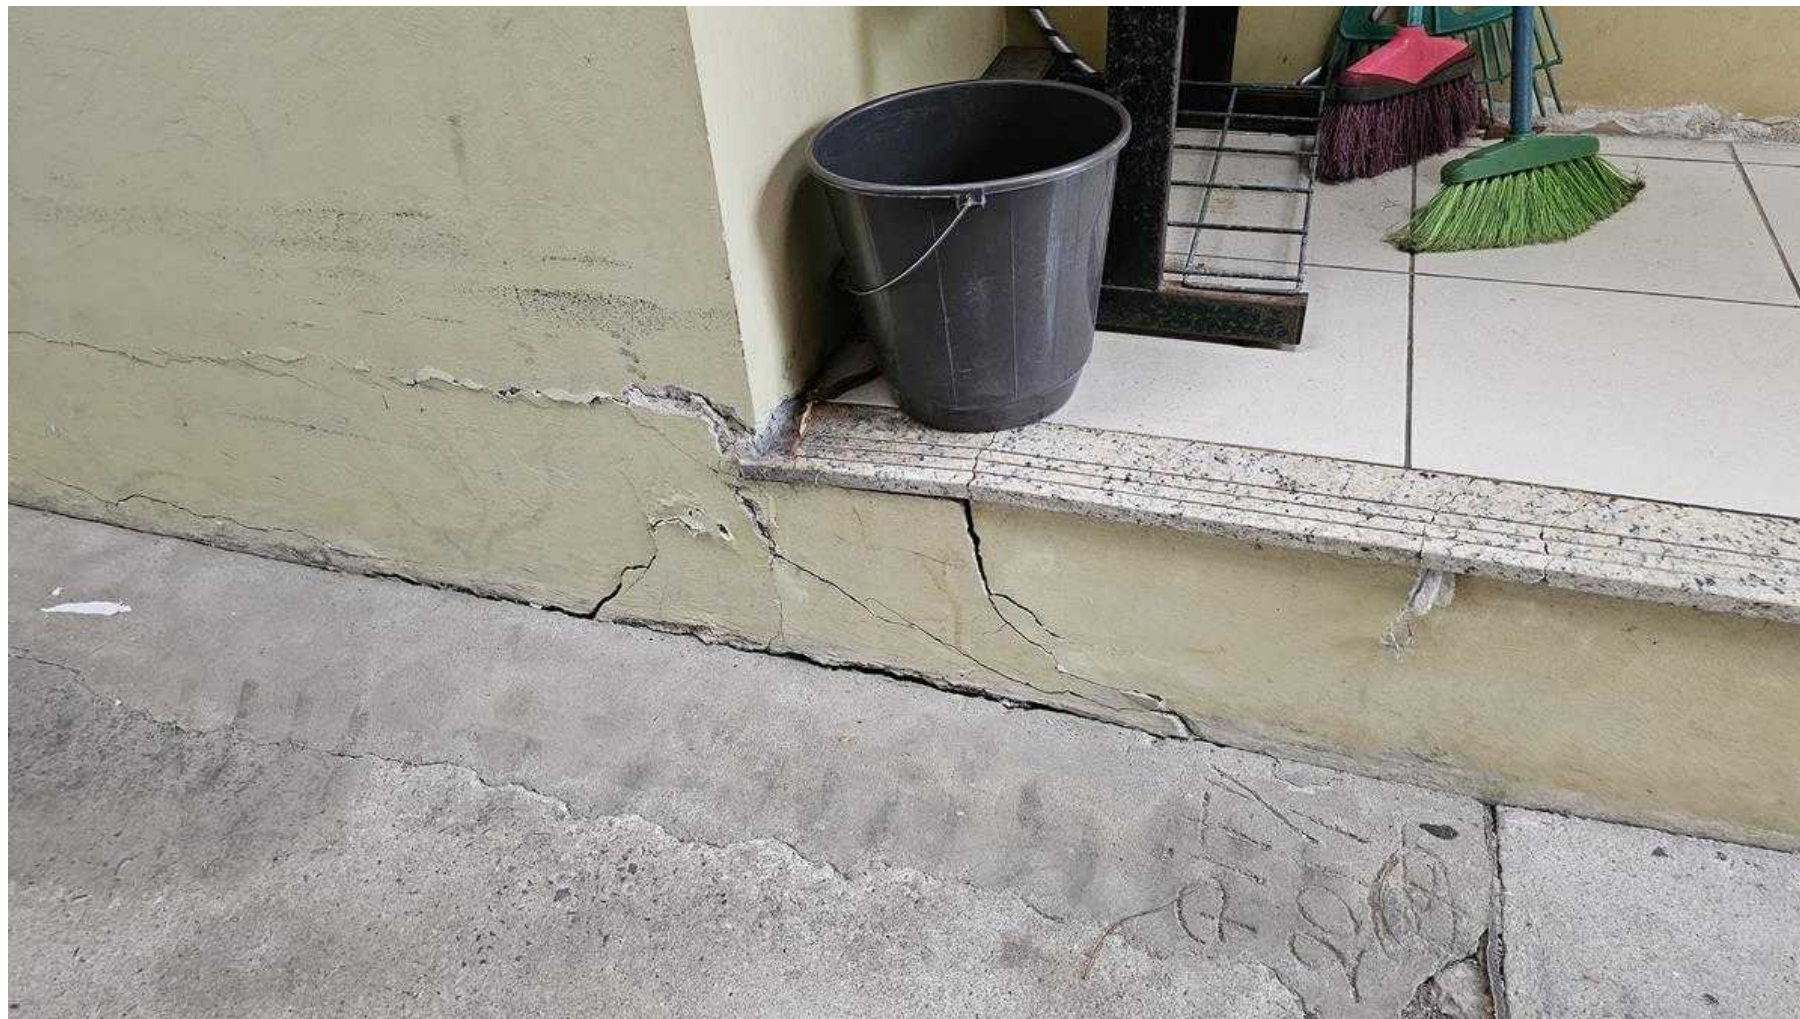
Imagem 45: Rachadura (base da edificação)

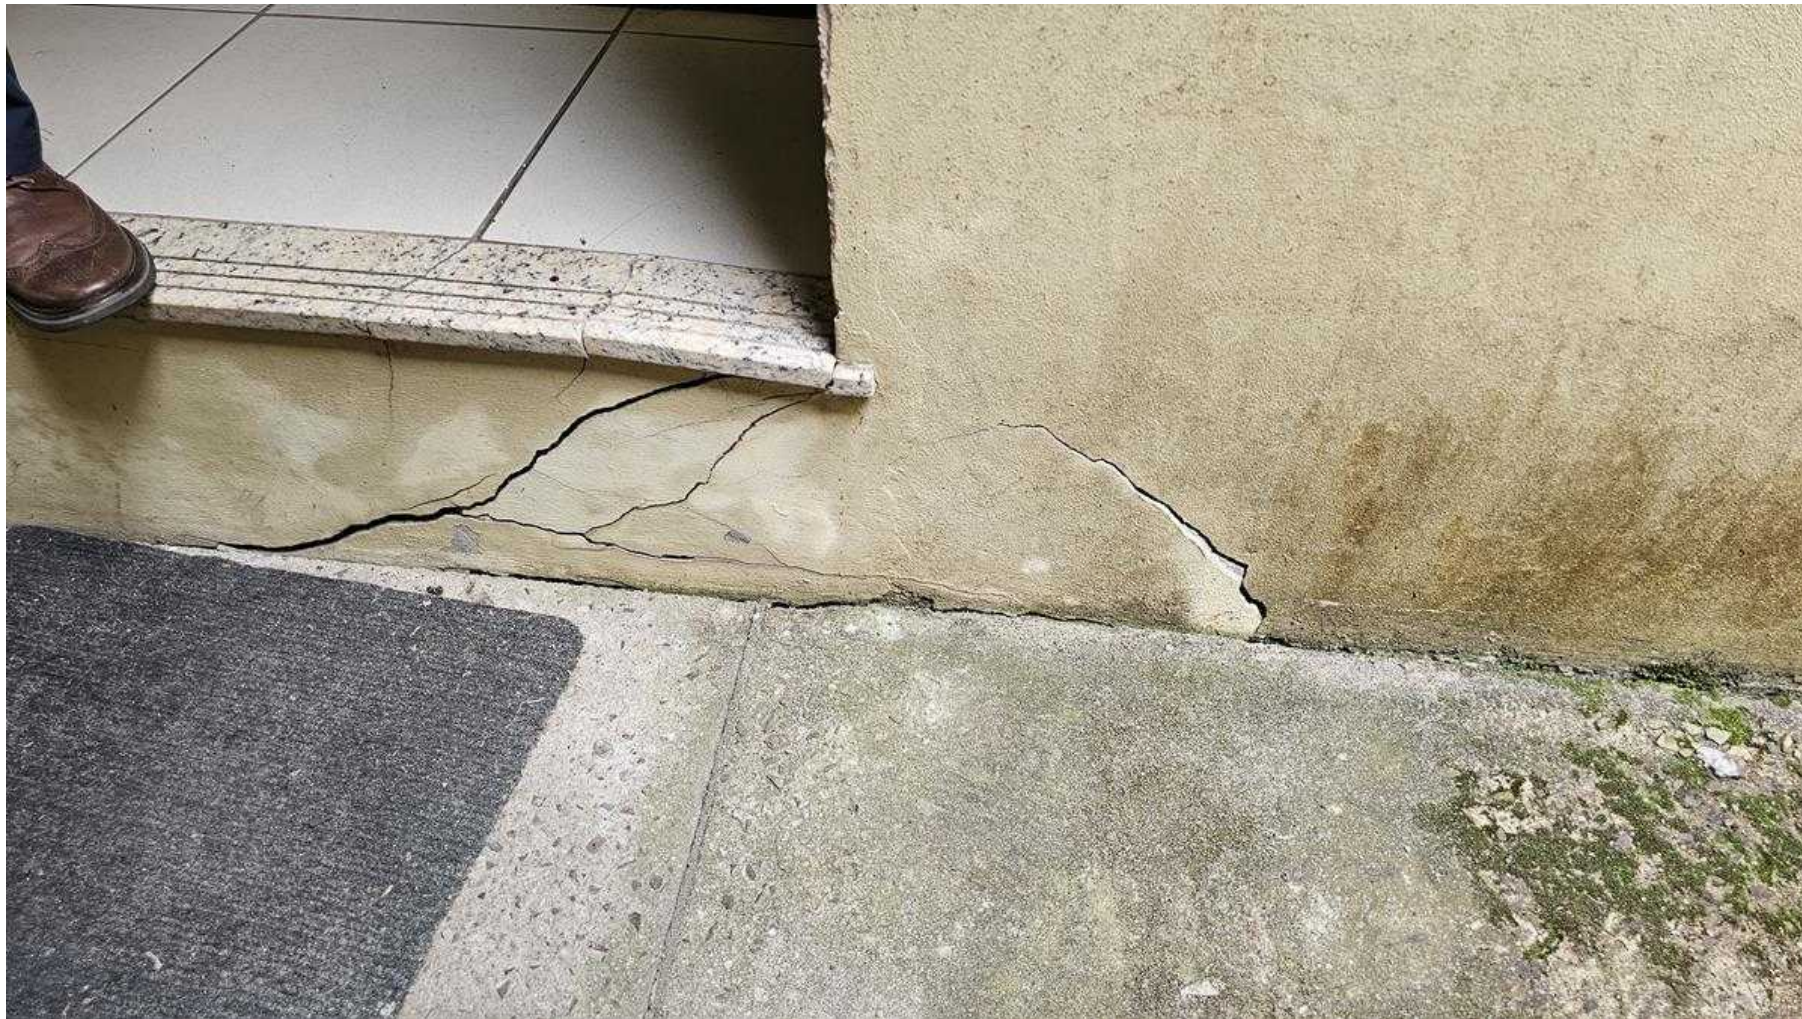
Imagem 46: Rachadura (base da edificação)

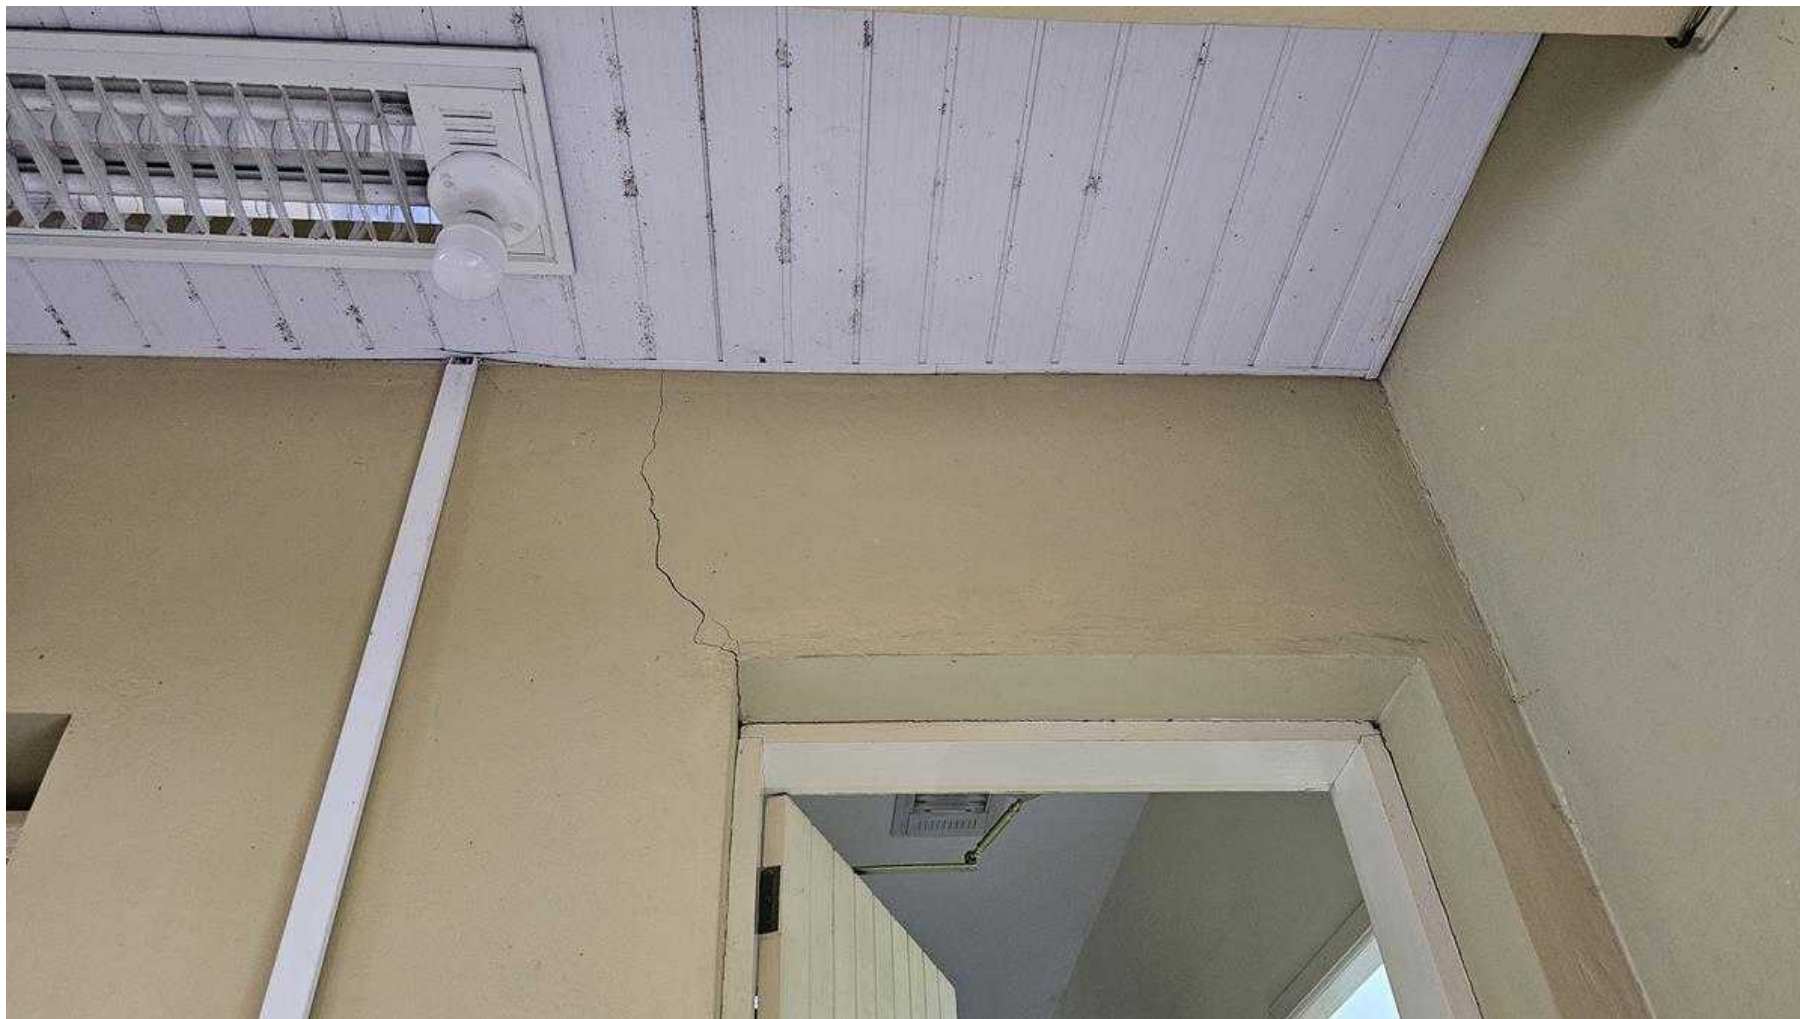
Imagem 47: Rachadura Acesso Fundos

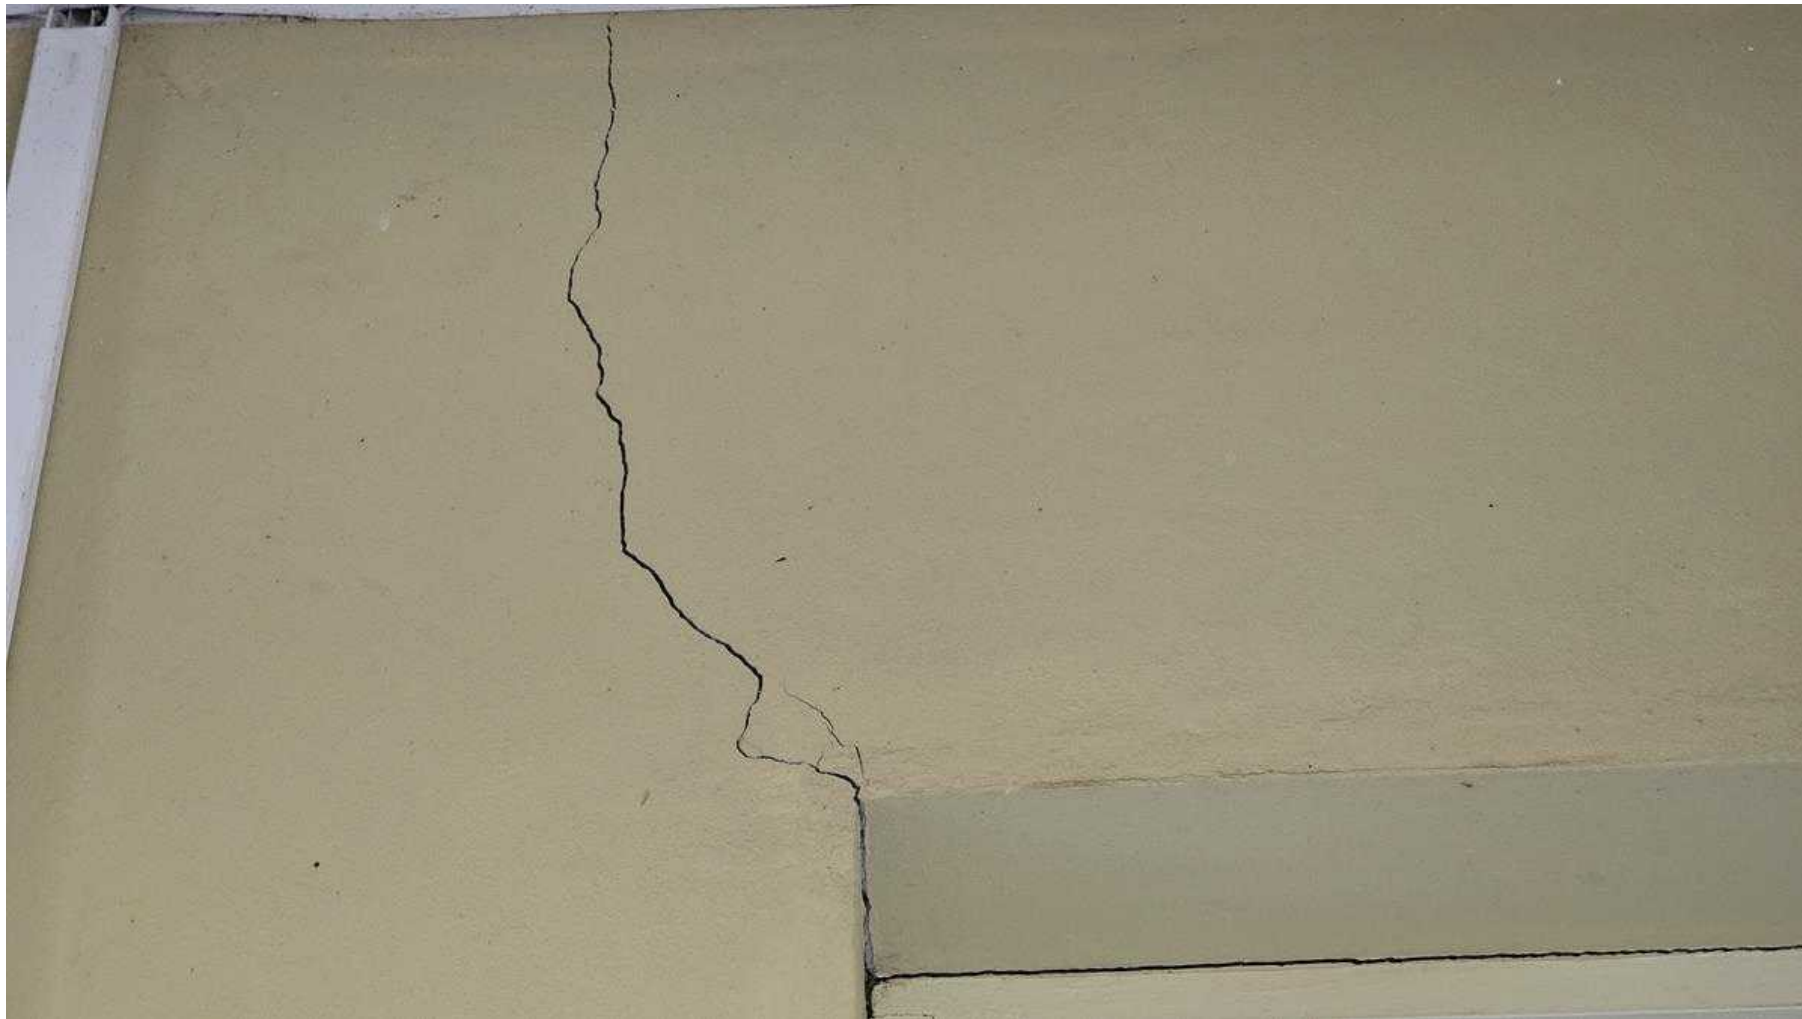
Imagem 48: Rachadura Acesso Fundos
