## **RELATÓRIO DE VISTORIA EMI PINGUINHO DE GENTE**

OBJETO: EMI PINGUINHO DE GENTE

LOCAL: Rua Cristóvão Ambrosi, 264, bairro Santa Marta

MUNICÍPIO: Bento Gonçalves - RS

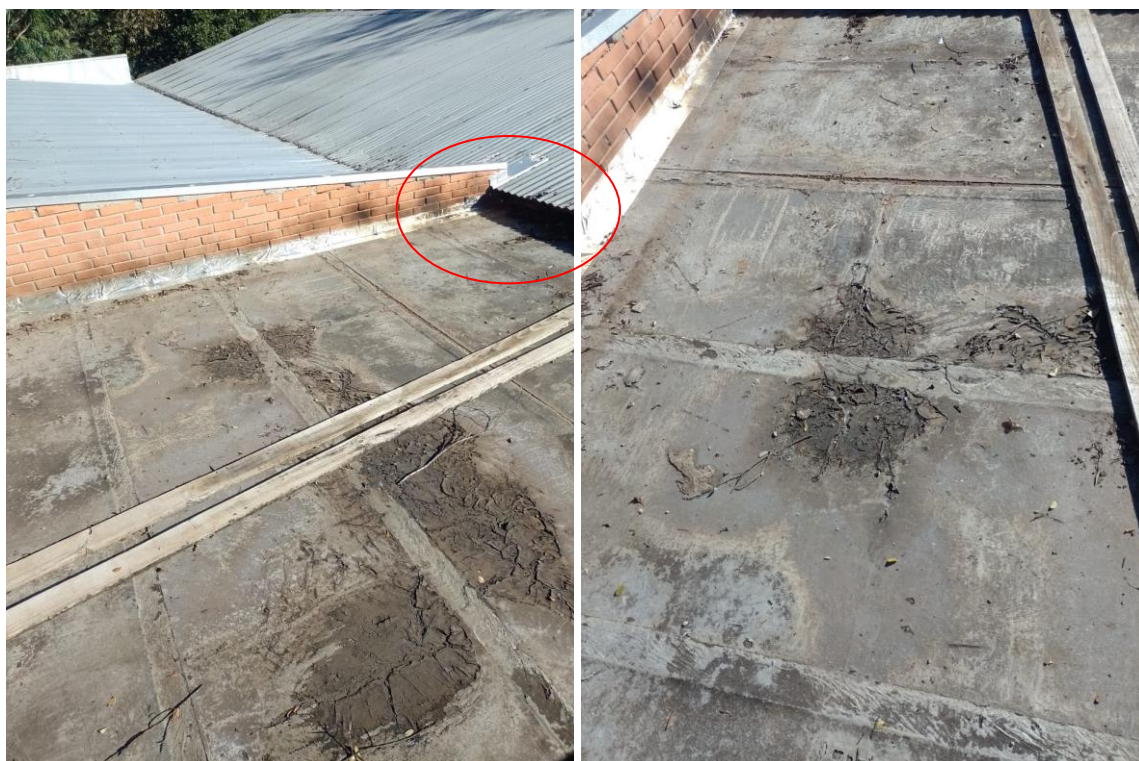
A laje de cobertura da cozinha foi coberta por lona e se encontra com seu revestimento e impermeabilização totalmente deteriorados. Esta laje fica ao lado de uma parte mais antiga da escola, que possui telhado em telhas metálicas com caimento em direção a ela e, assim, a água de parte deste telhado cai também sobre esta laje, visto que não há calhas para direcionar a água deste trecho do telhado ao lado para outro local. Verificou-se também que ela possui impermeabilização com manta asfáltica, porém já em estado de deterioração avançado, como dito, não conseguindo impedir a passagem da água para a área do refeitório e possivelmente também para o outro lado, sobre o depósito. A partir da laje, a água que cai sobre ela, diretamente da chuva e o volume pluvial que vem do telhado ao lado, escoam principalmente em direção ao refeitório da escola, passando para o forro e, assim, caindo no interior do refeitório, causando goteiras e alagamentos.

Figura 2 - Laje de cobertura da cozinha. Deterioração da impermeabilização e ausência de calha do telhado ao lado, que assim direciona a água para a laje.

Constatou-se que há necessidade de instalação de calha e itens de funilaria para evitar que água de uma parte do telhado ao lado seja direcionada para cima da laje de cobertura da cozinha. Com isso, o volume de água que chegará ali será menor. Também, constatou-se que a impermeabilização desta laje de cobertura está totalmente comprometida, sendo necessária sua troca completa ou, ainda, sendo viável a execução de uma cobertura para a laje, seguindo o mesmo padrão da cobertura do restante da escola que é com estrutura de madeira e telhas metálicas. Além disso, no interior do depósito e sala de enfermagem, constatou-se também haver problemas nos forros, causados pelas infiltrações que os problemas da cobertura da área geram.

Recomenda-se uma intervenção imediata, para evitar o agravamento da situação com novas chuvas. Preferencialmente, deve ser executada uma cobertura sobre a laje da cozinha, com estrutura de madeira e telhas metálicas e com a instalação de calhas, e demais itens de funilaria necessários. Com esta cobertura será protegida da chuva a área que origina o problema de escoamento de água e infiltrações para a região do refeitório. Outra alternativa seria a instalação de calhas e demais itens de funilaria necessários, evitando parte do volume pluvial que cai sobre a laje, e a reforma completa do revestimento e da impermeabilização da laje de cobertura da cozinha por empresa especializada, com os devidos caimentos e vedações. E, para a área sobre depósito e sala de enfermagem em que o telhado apresenta problema, faz-se necessária a substituição das telhas metálicas e das peças de estrutura de madeira que estiverem avariadas, bem como conferir e corrigir vedações de itens de funilaria que se fizerem necessários. Cabe ainda, ser avaliada a troca dos forros dos ambientes do depósito e da sala de enfermagem, por serem de madeira e já apresentarem locais danificados devido às goteiras e ao tempo de uso. A definição das melhores alternativas para solução deve ser feita por meio de projeto adequado e, como dito, os serviços devem ser executados com a maior brevidade possível, evitando o agravamento da situação.

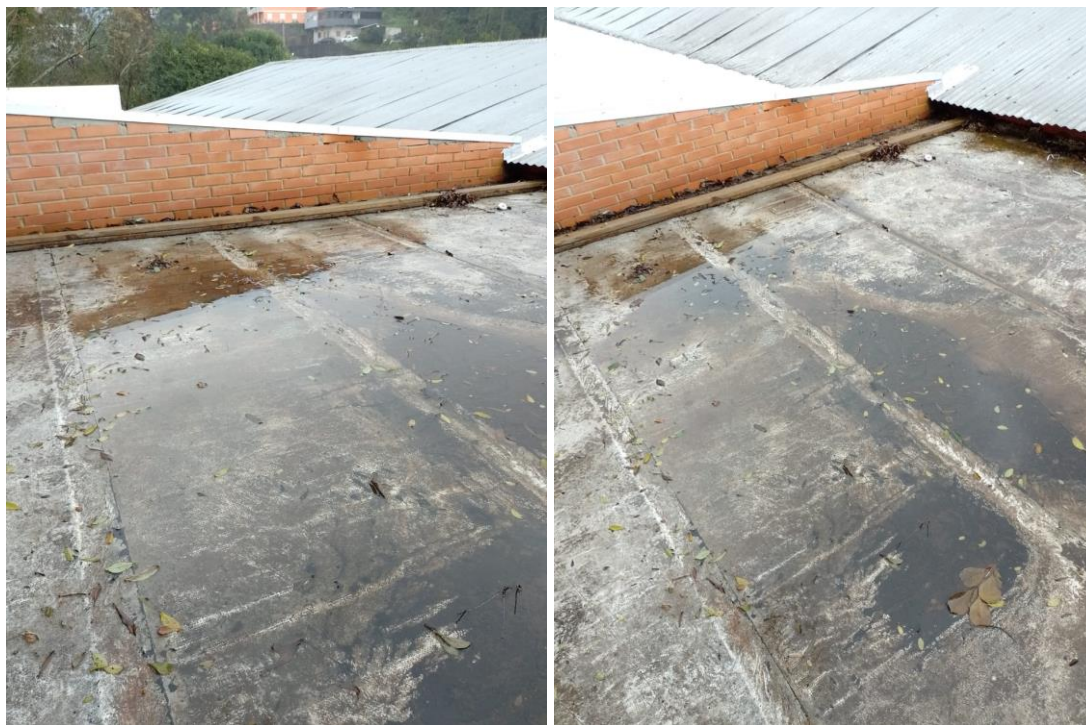
Figura 3 - Laje após chuva. Nota-se acúmulo de água sobre a superfície, não havendo inclinação adequada para escoar a água para fora, ocorrendo escoamento e infiltrações para áreas adjacentes, principalmente para o refeitório.

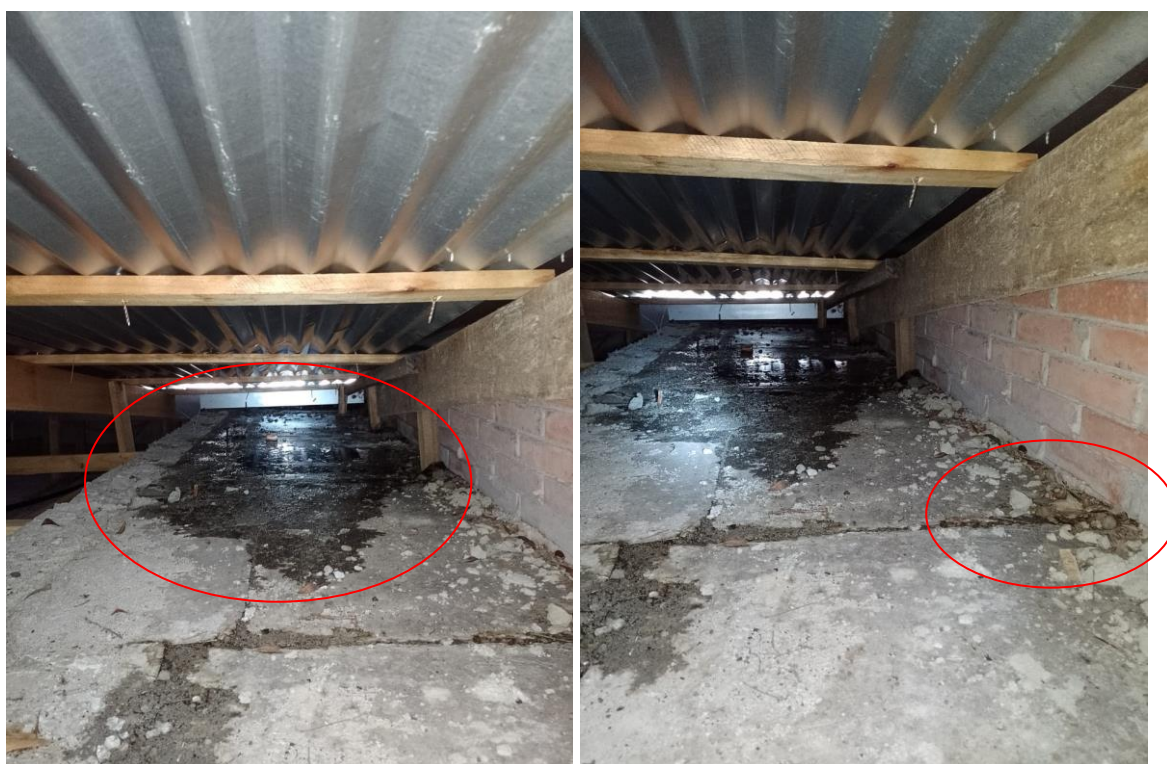
Figura 4 - Trecho de laje acima do forro do refeitório com água, que esco (da laje externa à direita) até a viga (à esquerda) e pinga para o interior do refeitório.

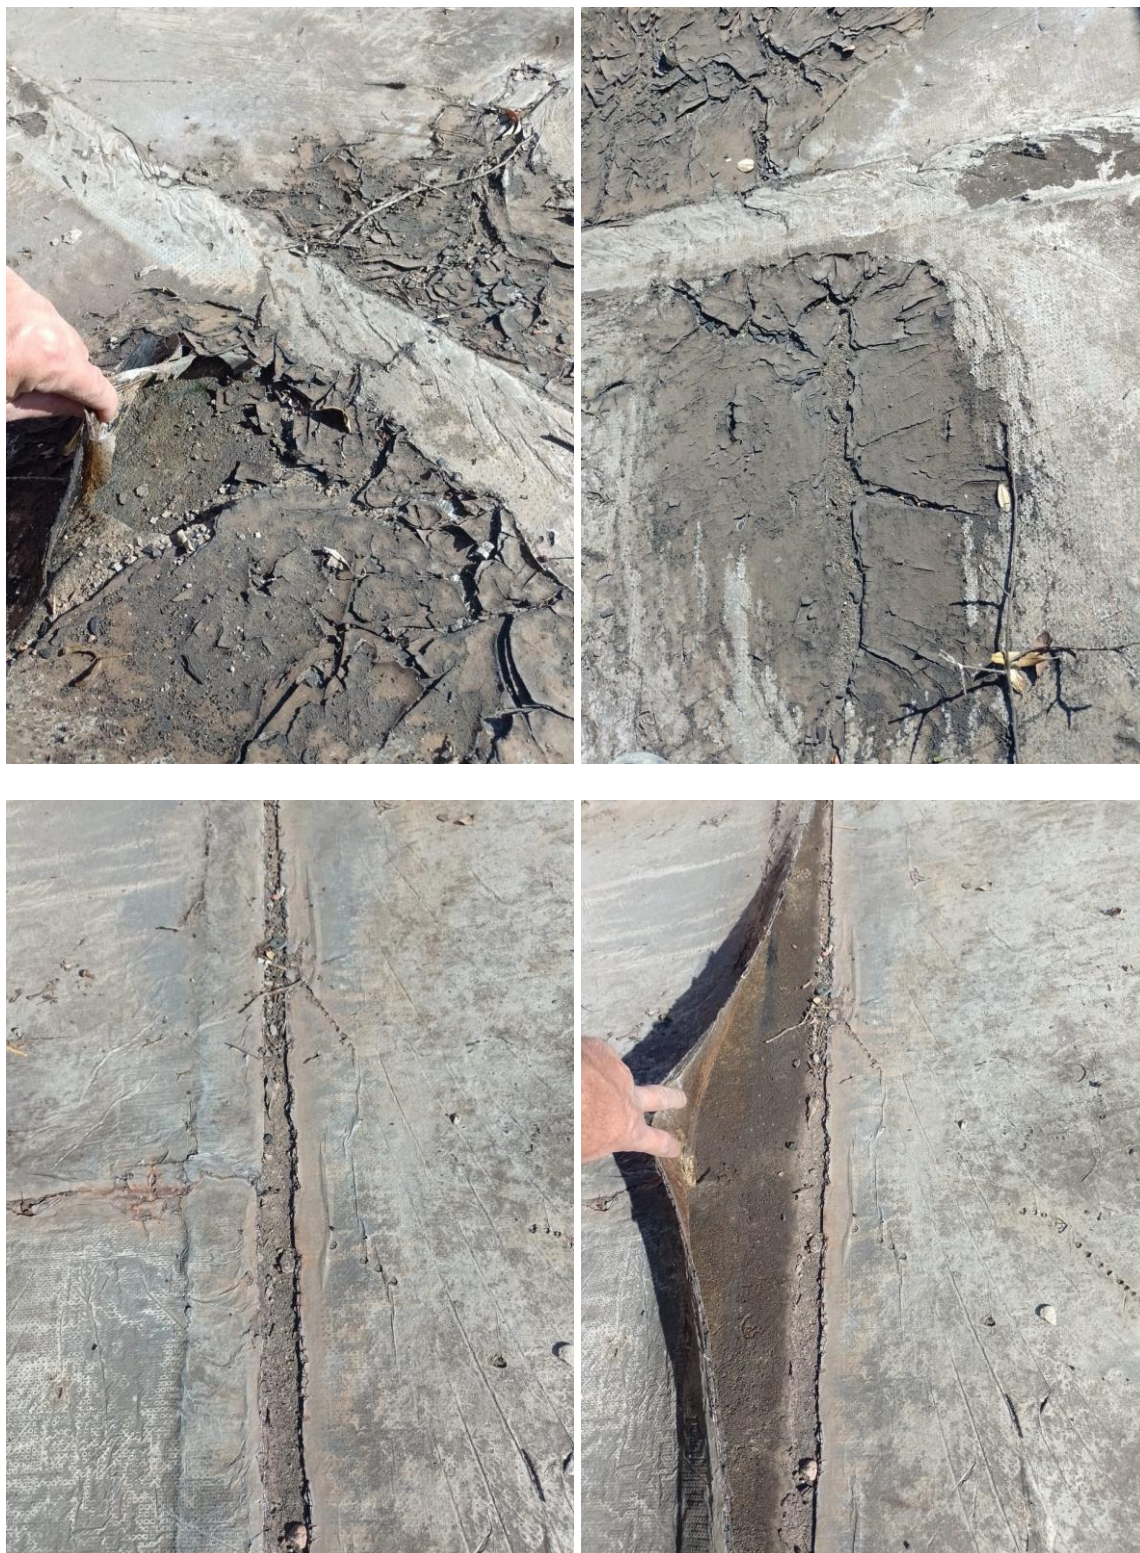
Com a água que atinge a escola a cada chuva, apresenta-se situação de contínua degradação da própria laje de cobertura da cozinha, visto que a impermeabilização, como dito, encontra-se em péssimo estado. Isso pode fazer com que a infiltração aumente cada vez mais na própria laje, começando a afetar também a área da cozinha de forma mais agressiva do que tem ocorrido pelo fato de que a água está escoando para as áreas adjacentes, principalmente para o forro do refeitório até o momento. Do mesmo modo, os pontos onde a água infiltra do telhado sobre o depósito e a sala de enfermagem, tendem a ter sua deterioração cada vez maior, ocorrendo cada vez mais goteiras no interior dos ambientes. Com a presença da água, a tendência é ocorrer cada vez mais rápido a deterioração de forros, de paredes, pinturas, revestimentos e há ainda riscos relacionados ao contato da umidade com fiação ou componentes elétricos, como caixas de passagem, tomadas, interruptores e luminárias, oferecendo risco de choques elétricos e curtos, que podem causar acidentes com pessoas e prejuízos materiais.

Figura 5 - Impermeabilização da laje deteriorada.

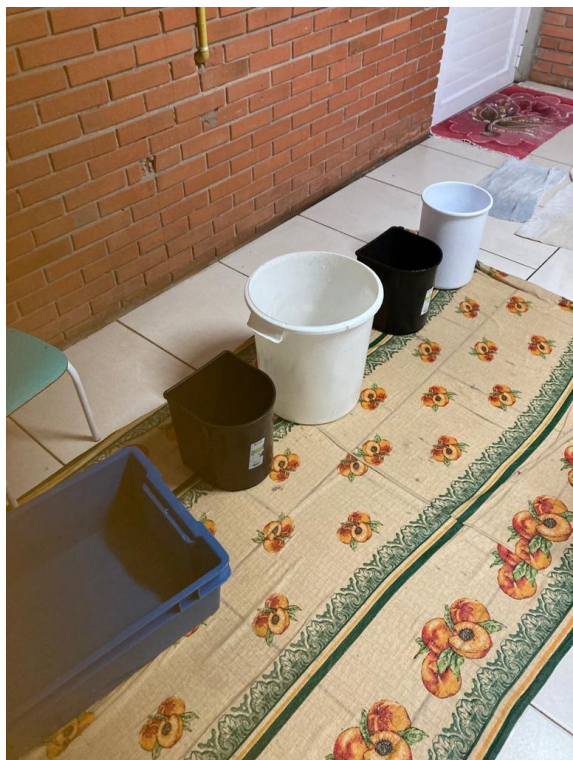
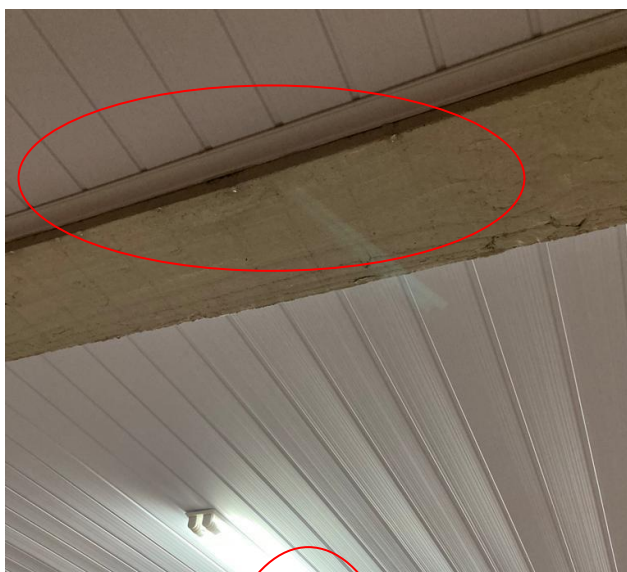
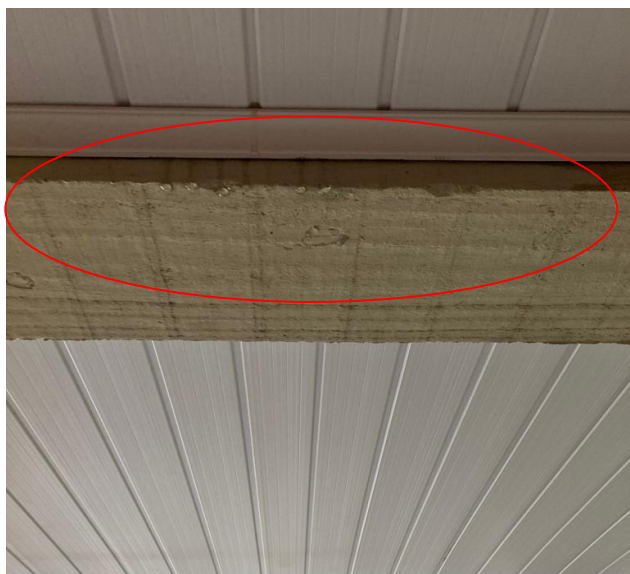
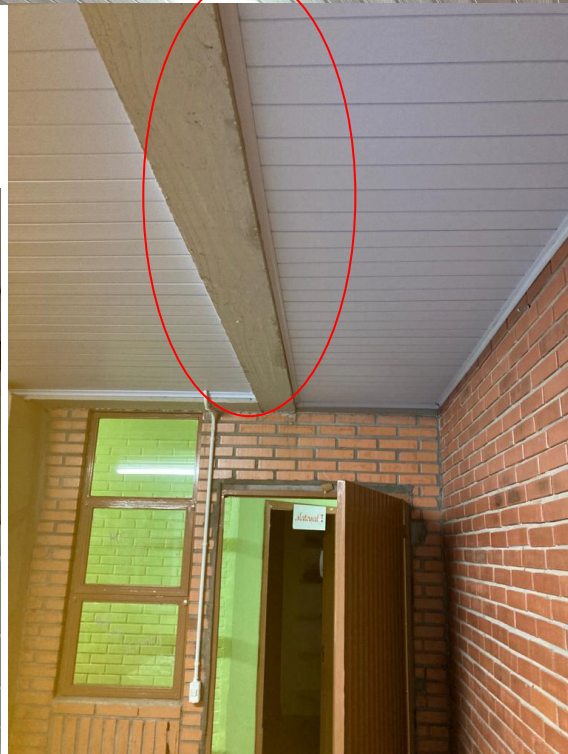
Figura 6 - Situação da área do refeitório com baldes e panos devido às infiltrações e goteiras em dia de chuva.

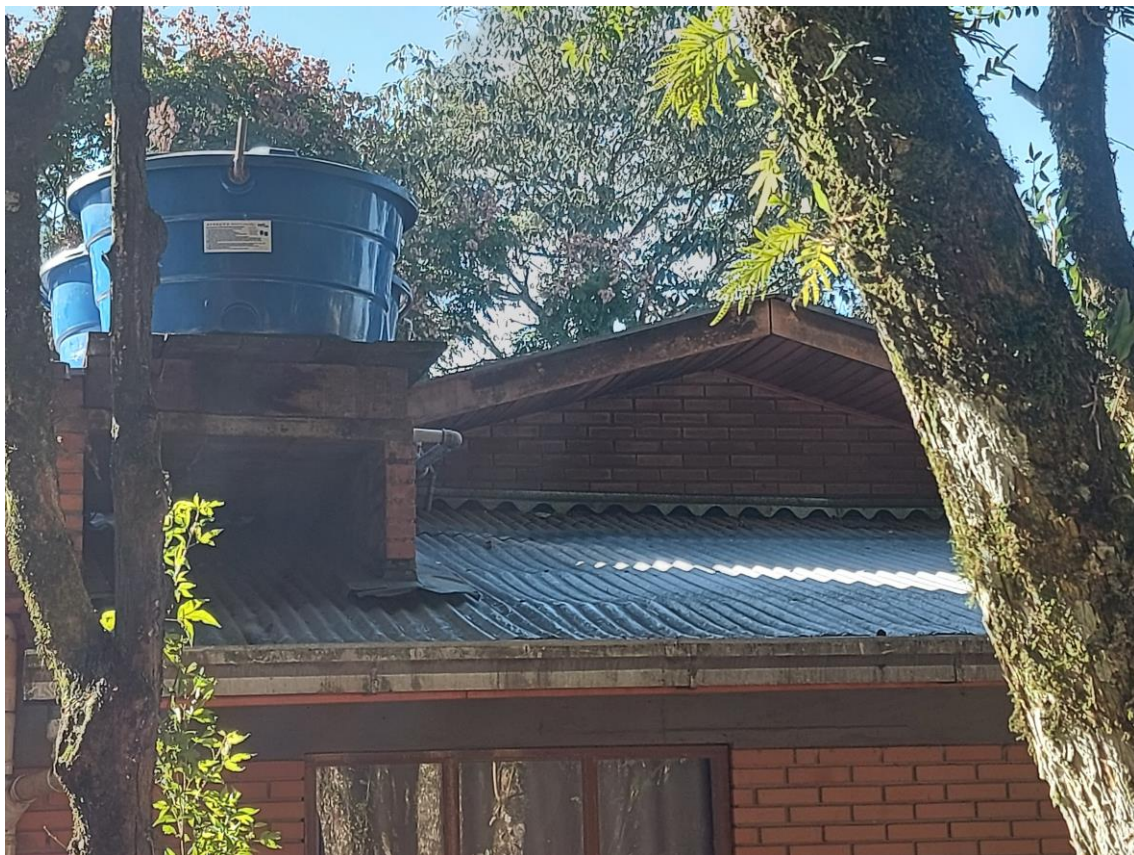
Sobre o depósito e sala de enfermagem, foi possível também observar que as telhas se encontram onduladas e com partes mais baixas, com pontos cedendo, formando local onde a água pode se acumular ao invés de correr no sentido normal das telhas e se infiltrar entre uma telha e outra. Esta parte do telhado, onde se nota haver partes abaixando, com ondulação e locais onde a água pode infiltrar, indica que o madeiramento deve estar também deteriorado, fazendo este rebaixamento em certos pontos. A deterioração de estruturas de madeira normalmente tem relação com a idade da estrutura e com o contato com a própria água.

Figura 7 – Área de telhado sobre depósito e enfermaria avariada e com rebaixamentos nas telhas, indicando possibilidade de madeiramento estar deteriorado também.

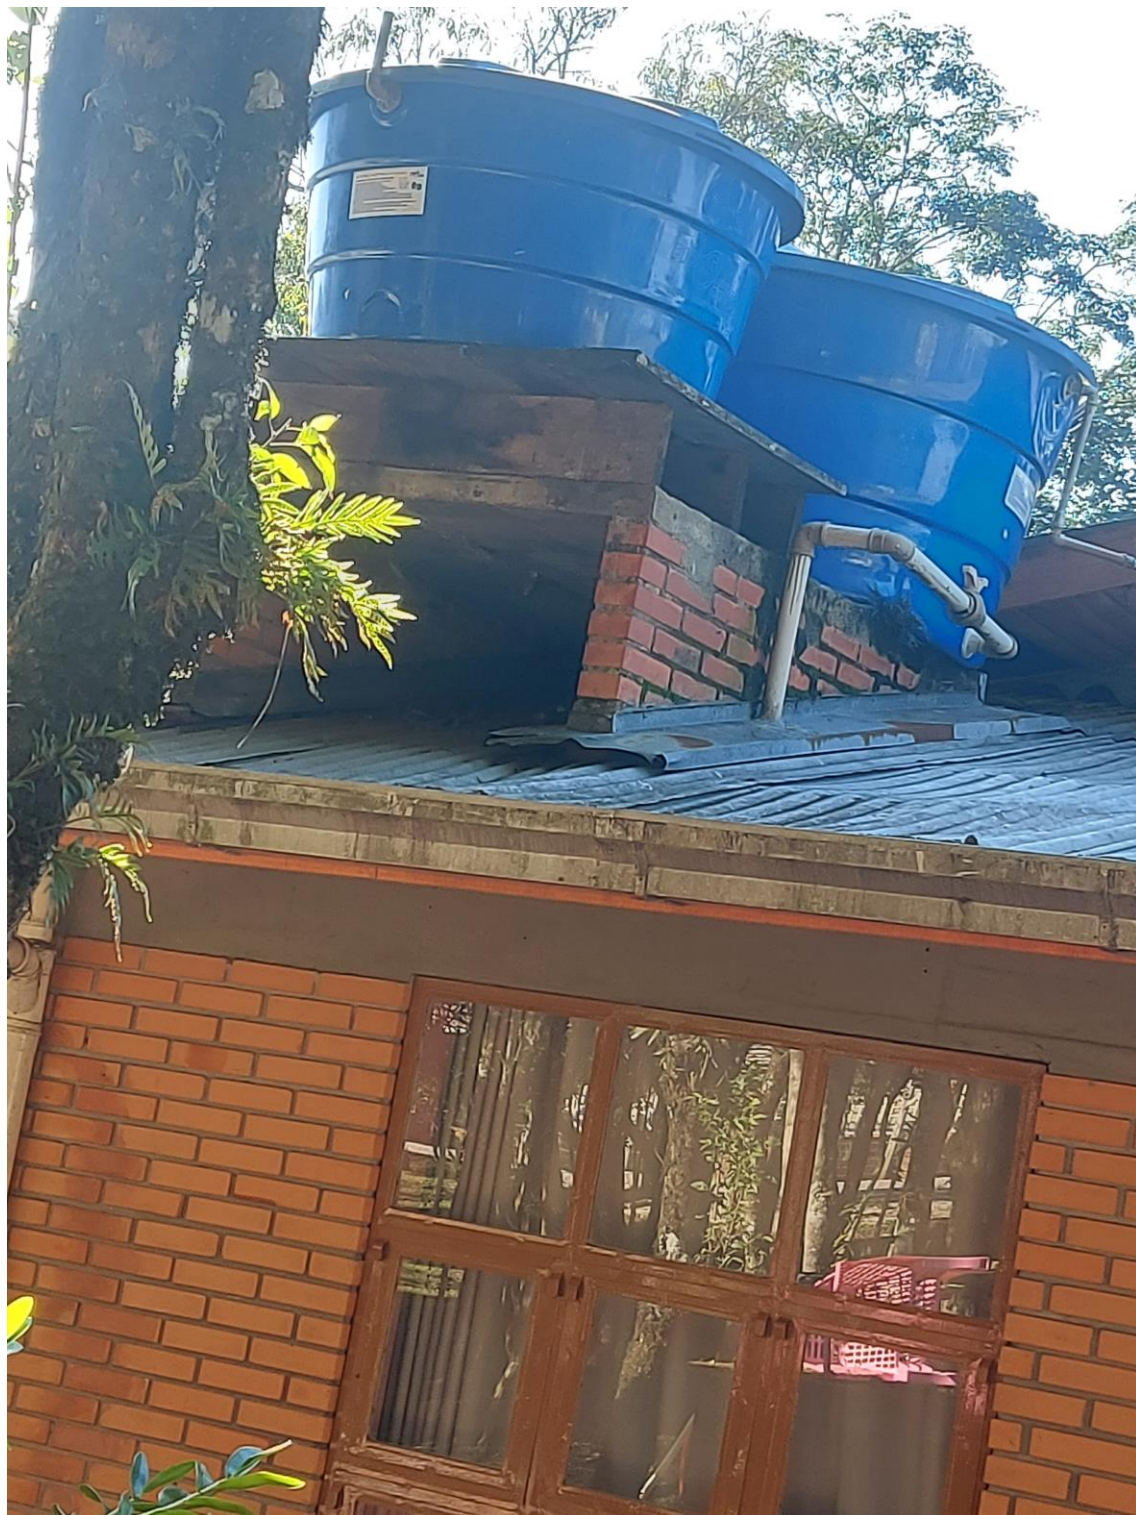
Figura 8 – Outro ângulo das condições da cobertura sobre região do depósito e enfermaria. Percebe-se as ondulações anormais e problemas de vedações devido ao estado de conservação precário.
