## **ANEXO I**

### **RELATORIO FOTOGRAFICO**

**Estudo Técnico Preliminar – Manutenção dos Abrigos de Passageiros de ônibus e Táxi**

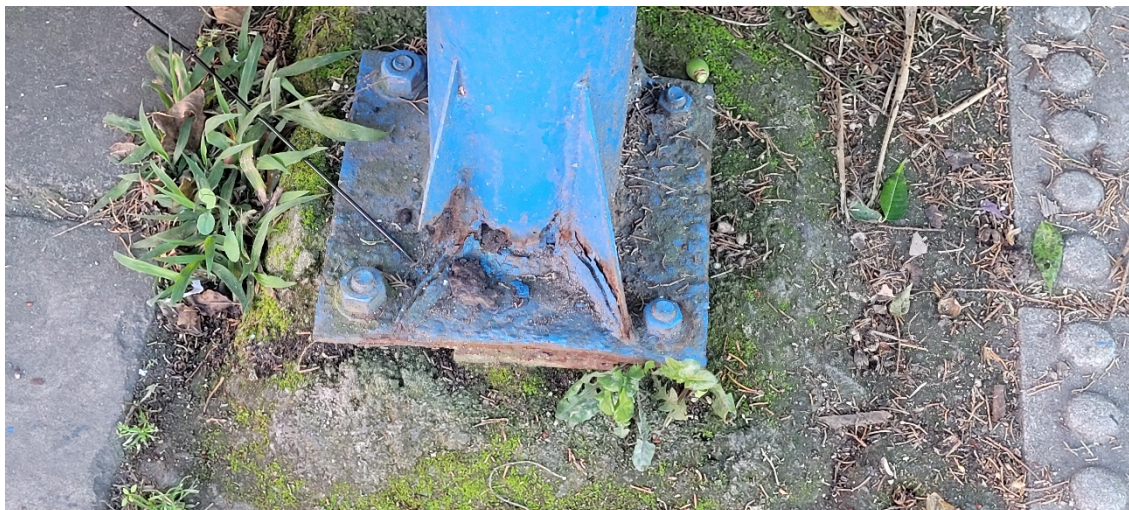
Foto 01

Chapa base e enrijecedores com sinais avançados de corrosão.

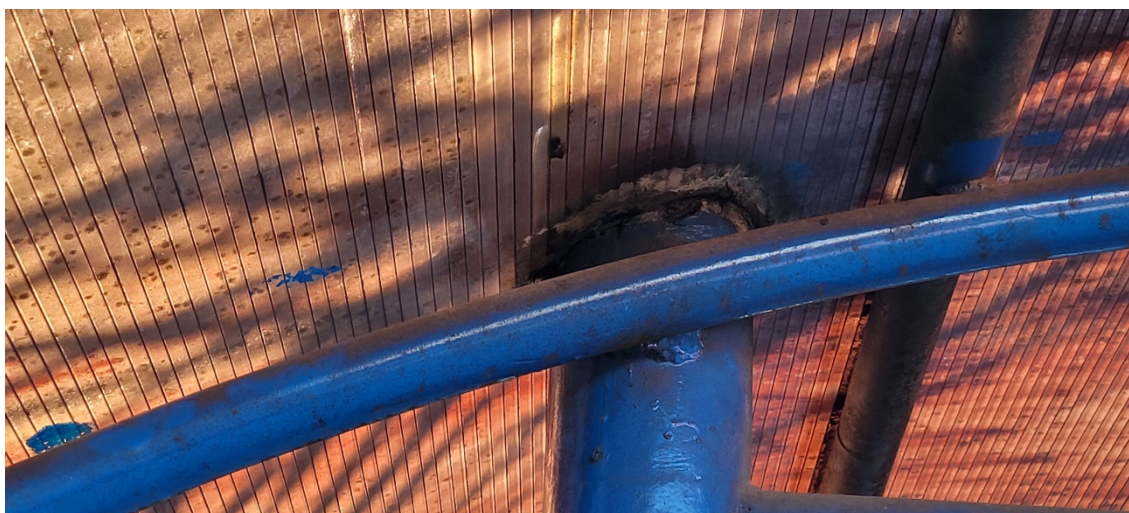
Foto 02

Cobertura de policarbonato desgastada e coluna metálica com oxidação.

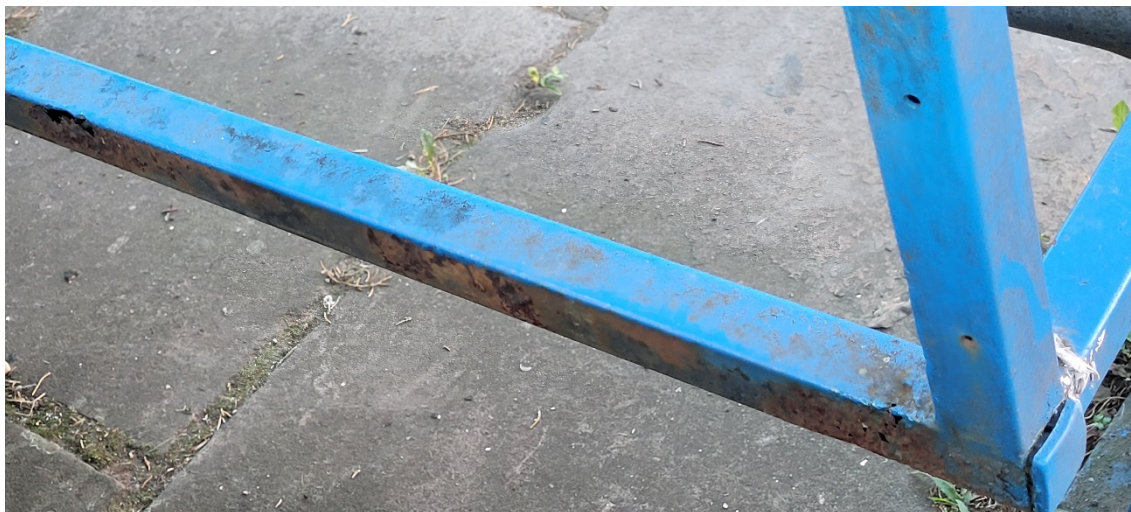
Foto 03

Estrutura de fixação do acrílico com oxidação e corrosão. Acrílico totalmente danificado e removido.

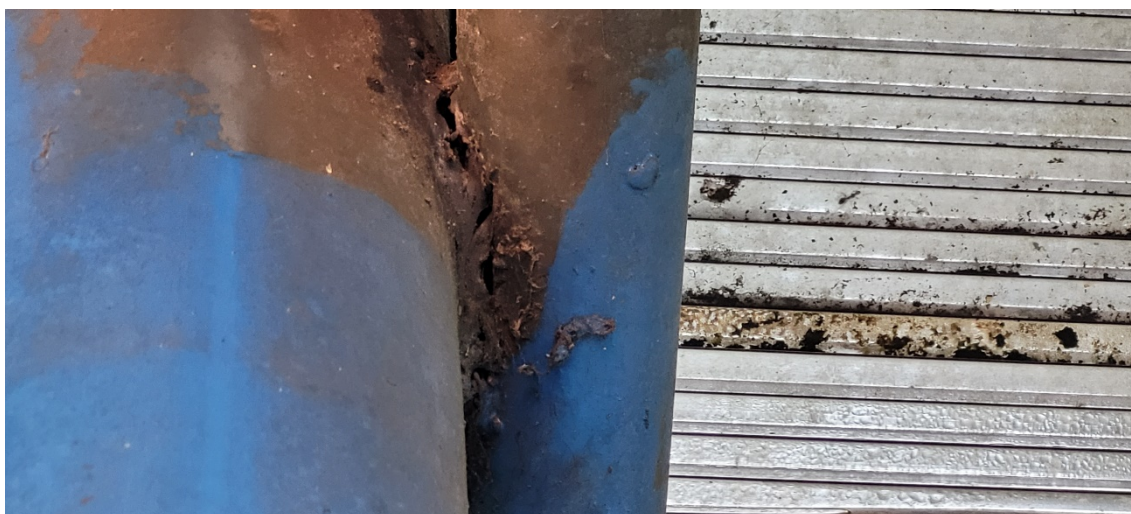
Foto 04

Longarina principal tubular de fixação das terças com oxidação, corrosão e sinais de ruptura da solda.

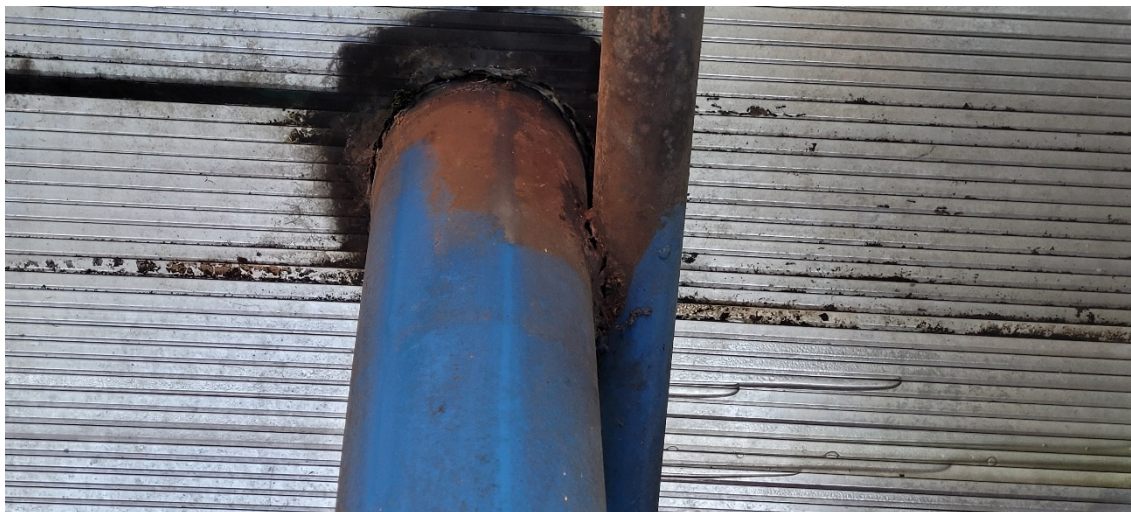
Foto 05

Vista geral da foto 04

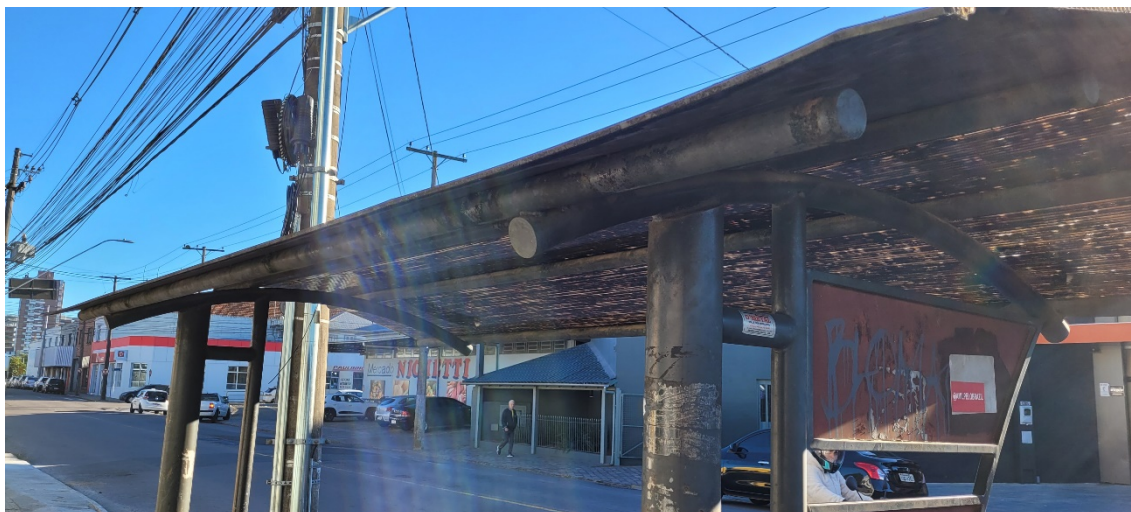
Foto 06

Cobertura de policarbonato totalmente degradada pelo tempo.

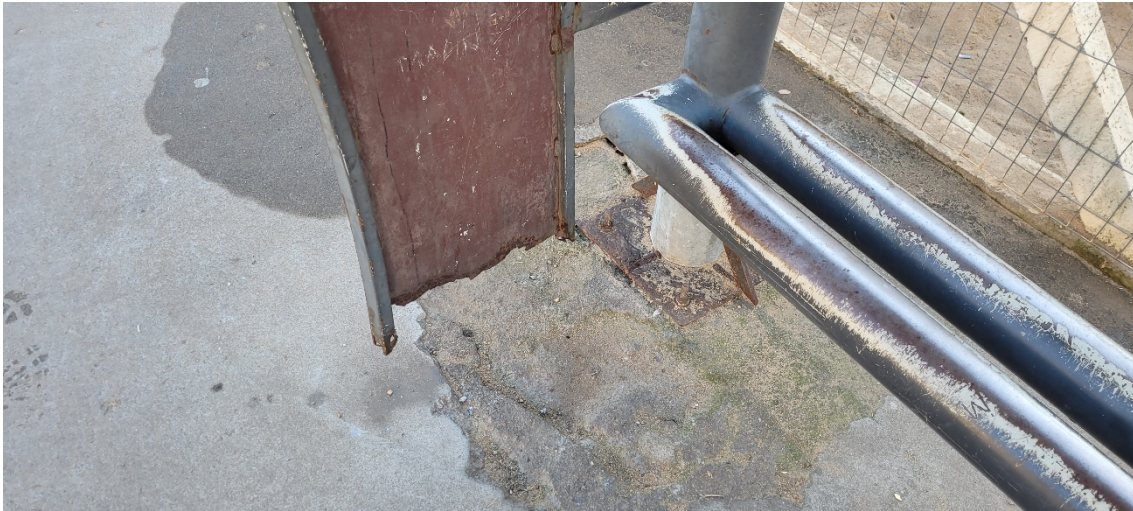
Foto 07

Elemento decorativo alusivo a “vindima” com corrosão e oxidação. Bancos sem o assente de madeira.

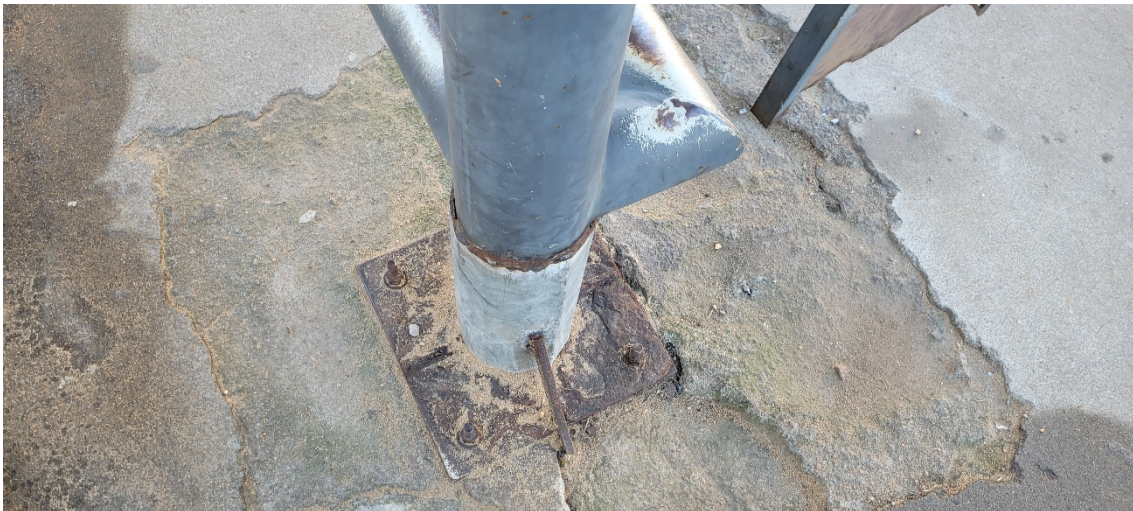
Foto  
08

Chapa base sem enrijecedores com corrosão inclusive nos chumbadores. Reparo em tubo galvanizado sem totalidade de solda. Banco sem assento de madeira.

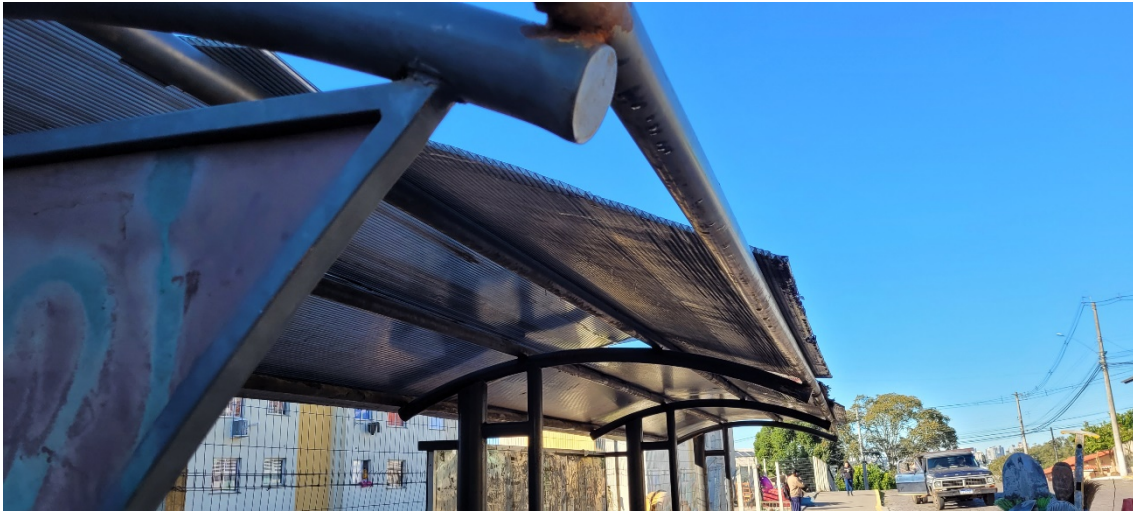
Foto 09

Telhas de polycarbonato danificadas. Fixação das terças tubulares da cobertura com corrosão e oxidação.

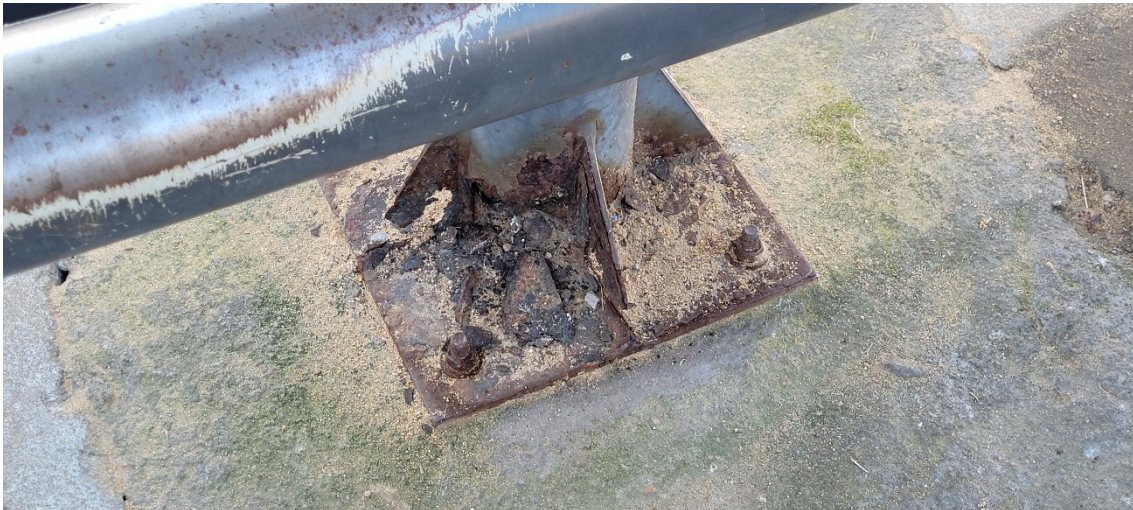
Foto 10

Chapa base comprometida e com corrosão nos chumbadores.

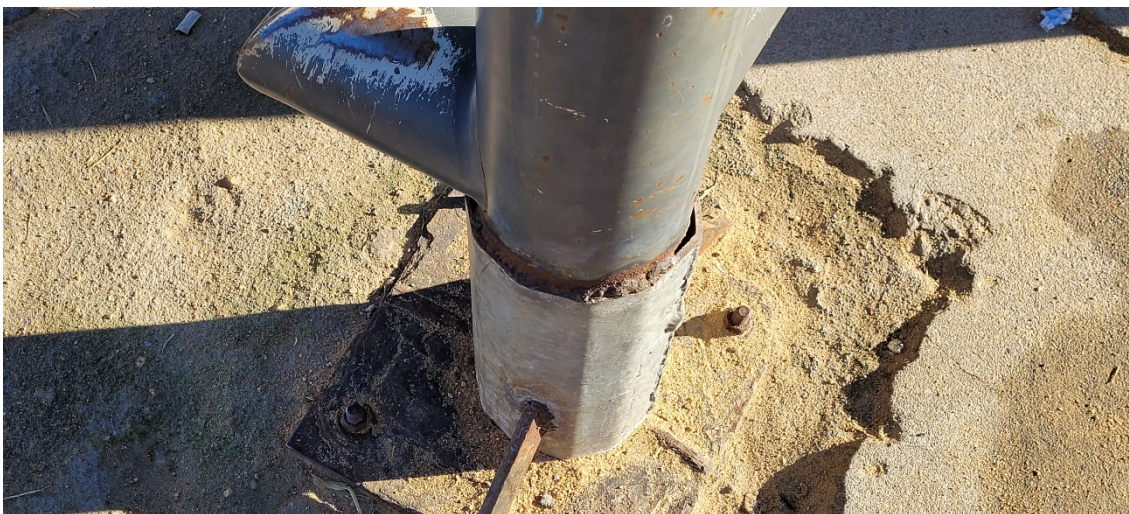
Foto 11

Novamente reparos de sem a totalidade da solda com matérias incompatíveis.

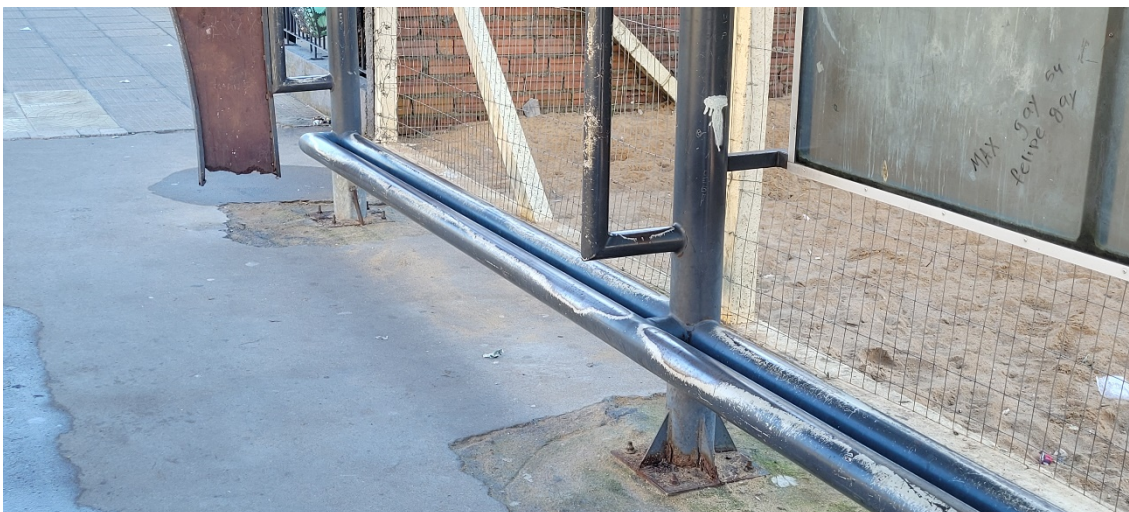
Foto 12

Vista geral dos elementos alusivos a “vindima”, bancos sem assentos de madeira e placas base corroídas.

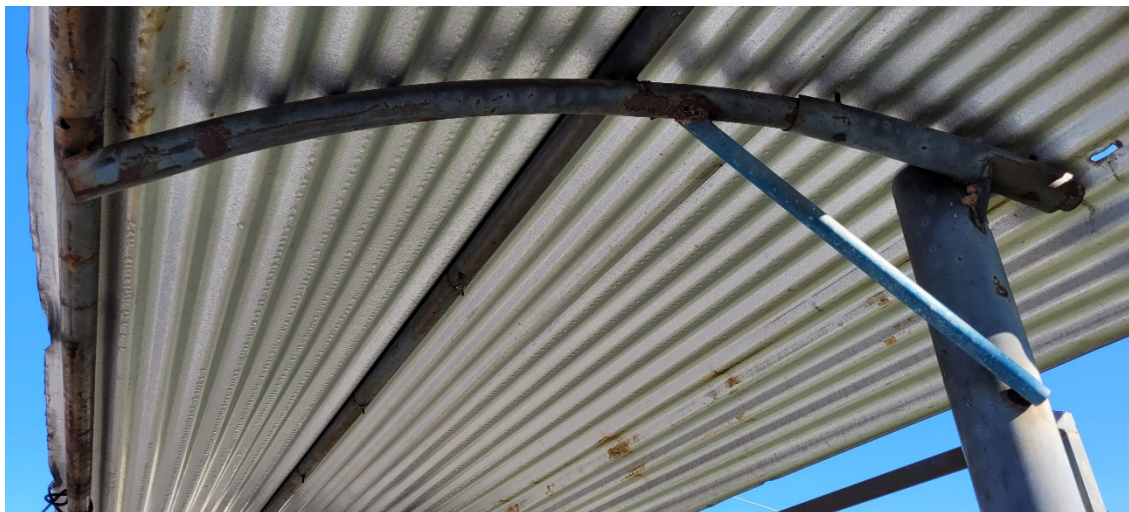
Foto 13

Estrutura da cobertura totalmente comprometida com reforço improvisado. Soldas e elementos da cobertura corroídos. Cobertura substituída provisoriamente.

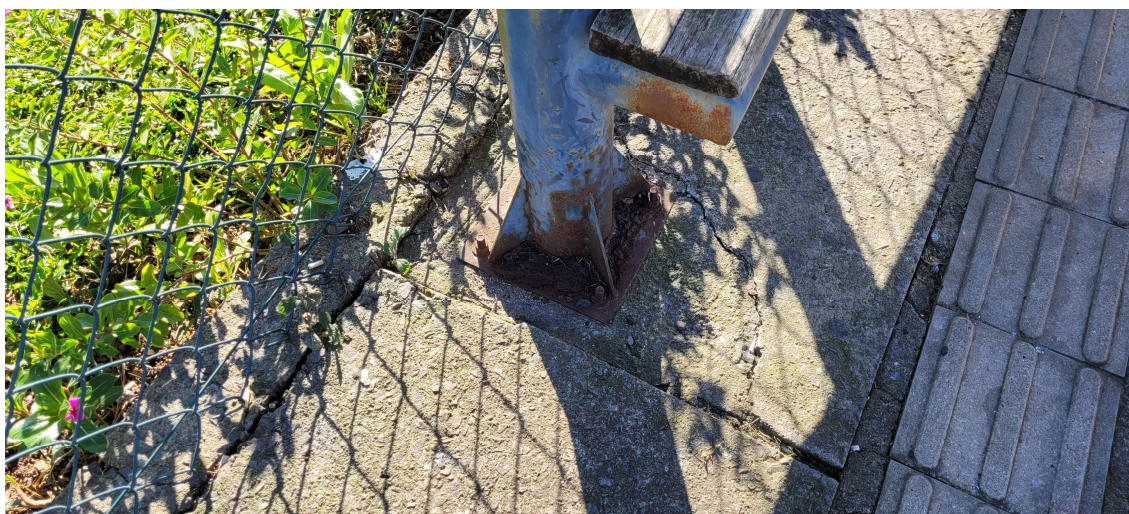
Foto 14

Chapa base e chumbadores corroídos.

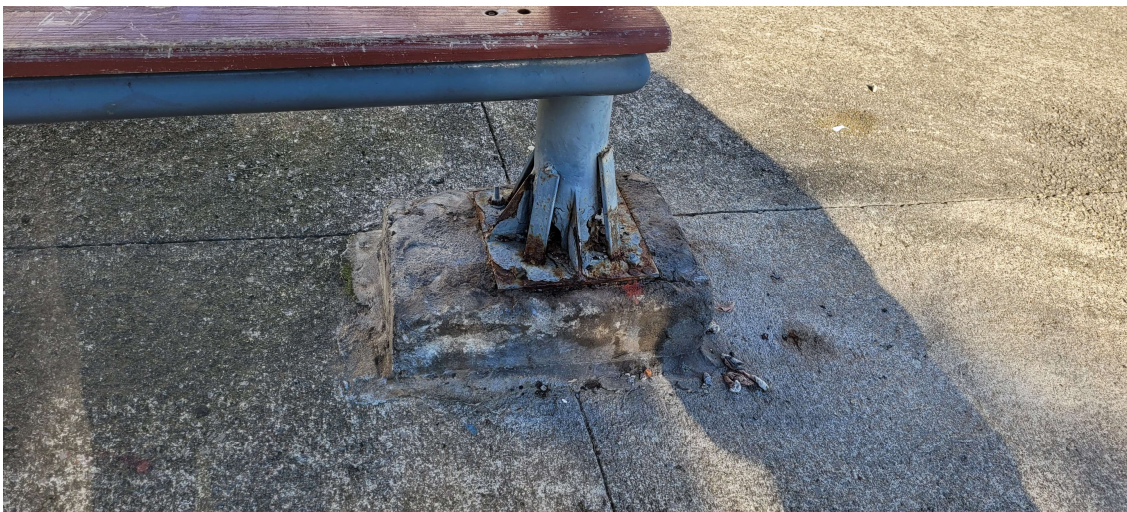
Foto 15

Novamente chapa base com corrosão e reforços provisórios no enrijecedores.

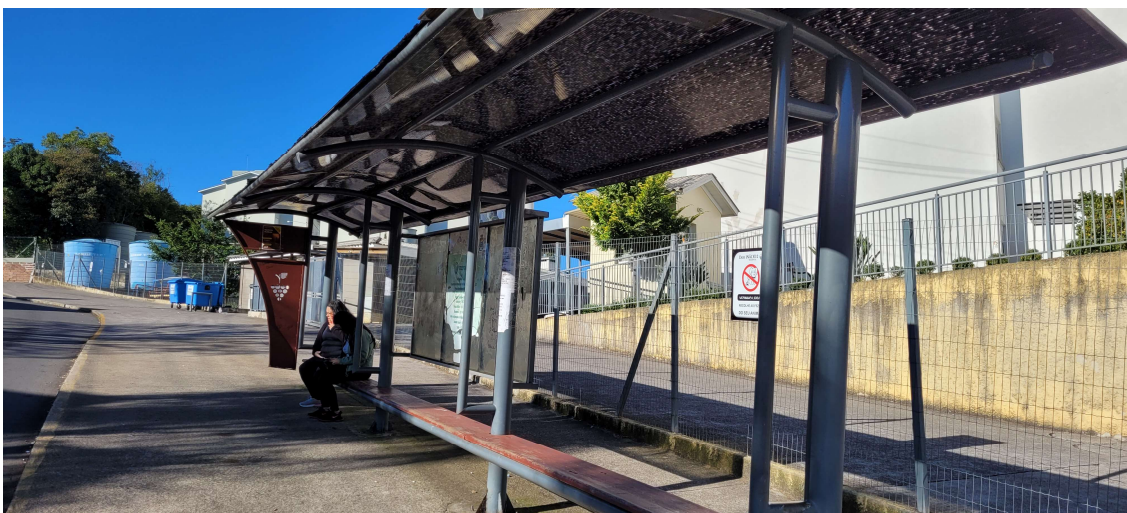
Foto 16

Vista geral da cobertura e das chapas base com degradação.

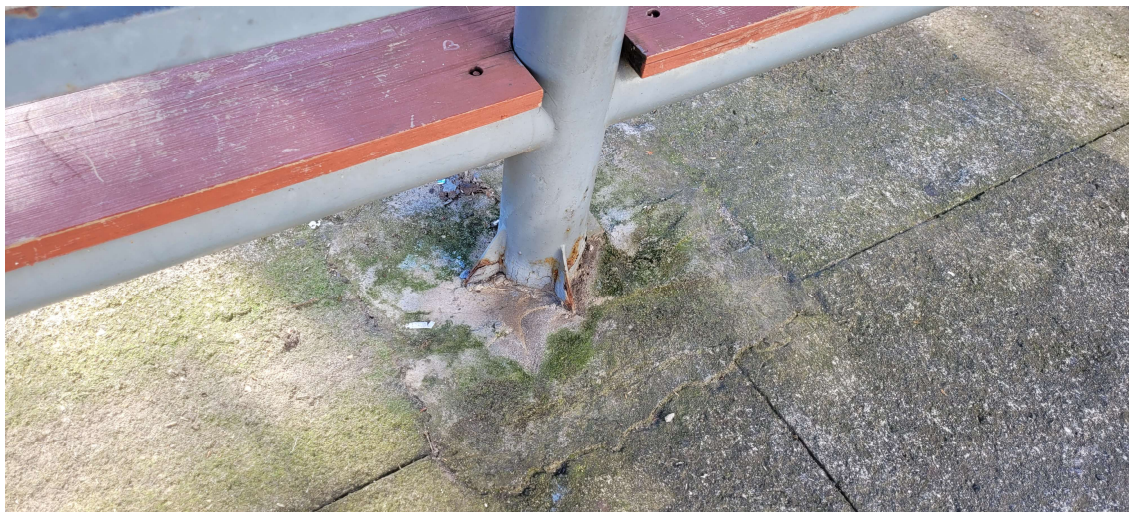
Foto 17

Novamente colunas de sustentação das paradas e suas chapas base comprometida.
