TRIVALE
ENGENHARIA

LAUDO TÉCNICO DE INSPEÇÃO PREDIAL

Localização: Cobertura do prédio frontal.

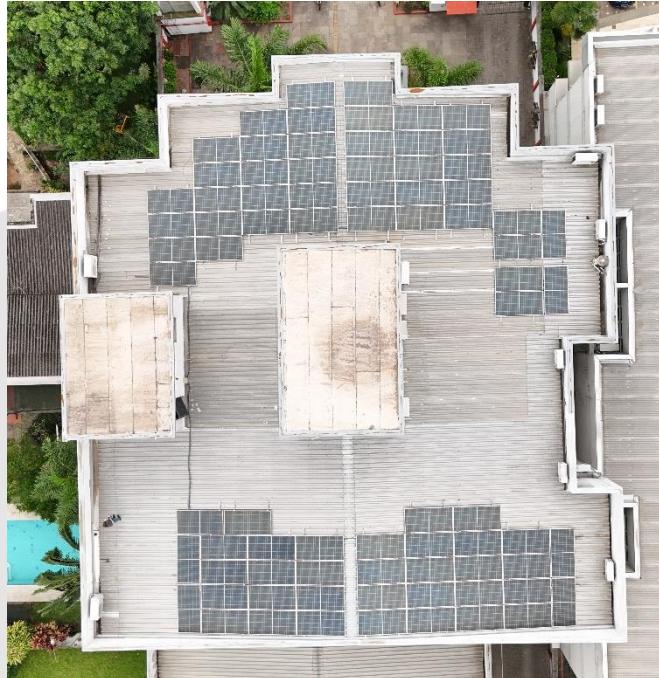
Causas: Ao analisar a cobertura, foram identificadas telhas deformadas possivelmente devido a danos causados por prestadores de serviço ao realizar manutenções. As telhas danificadas possibilitam a entrada de água na edificação, por estarem com a inclinação incorreta. Também existem furos nas telhas sem fixação ou vedação, possibilitando a entrada de água.

Na parte da funilaria existem falhas na vedação e fixação das estruturas, também foram constatadas funilarias com tamanhos insuficientes para conter as águas pluviais, podendo gerar transbordamentos para o interior do telhado.

Nas platibandas existem sinais de infiltração e fissuras que contribuem para a entrada de água na edificação através da infiltração por capilaridade.

Foto 2- Vista geral da cobertura 1.

Durante a inspeção, foi constatada a necessidade de substituição integral das funilarias e da capa de platibanda. A nova capa de platibanda deverá ser reposicionada para descer além do limite atual, de forma a sobrepor adequadamente as calhas, rufos e algerosas, conforme ilustrado na Figura 1 e evidenciado na Foto 35. Deste modo, será protegida a platibanda e evitadas infiltrações devido as fissuras identificadas.

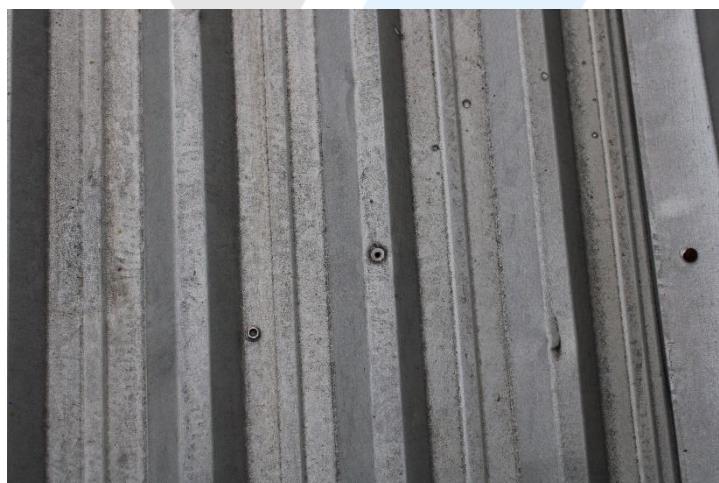
Foto 6 - Atual situação da cobertura 1.

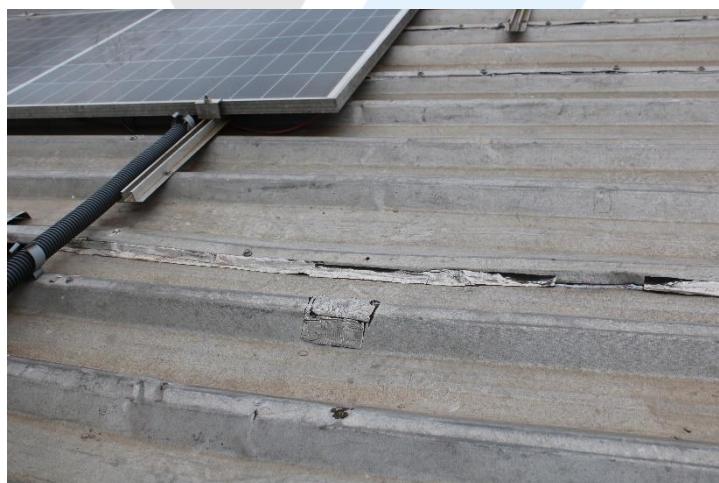
Foto 9 - Atual situação da cobertura 1.

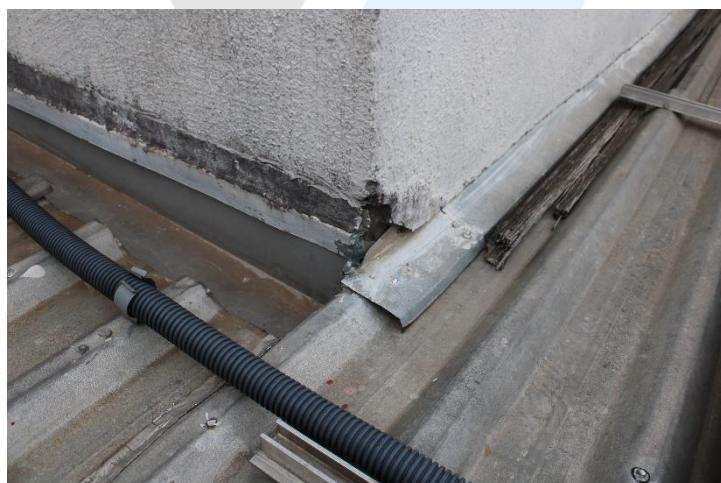
Foto 12 - Atual situação da cobertura 1.

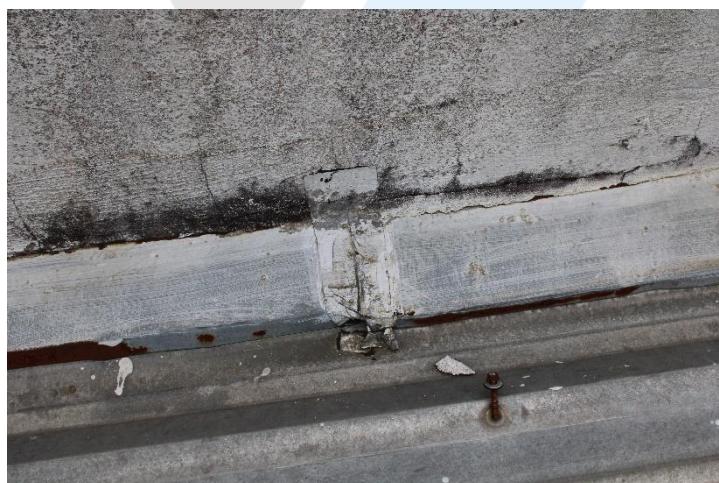
Foto 21 - Atual situação da cobertura 1.

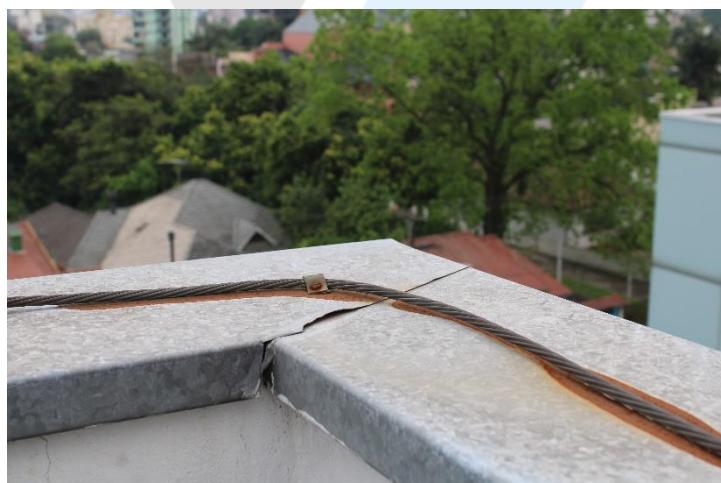
Foto 24 - Atual situação da cobertura 1.

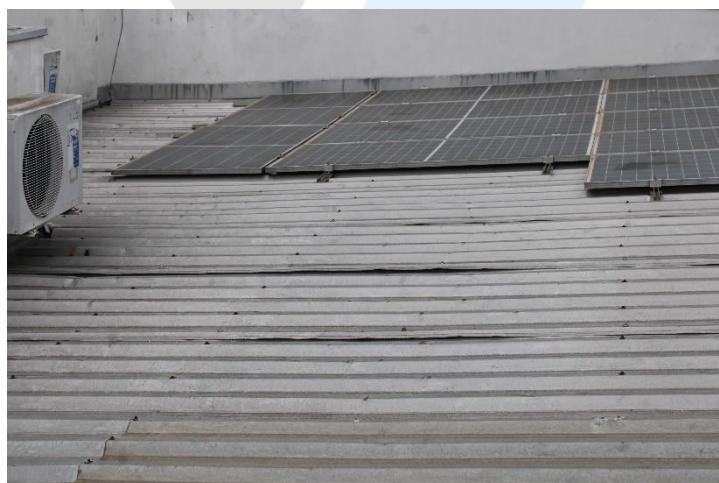
Foto 27 - Atual situação da cobertura 1.

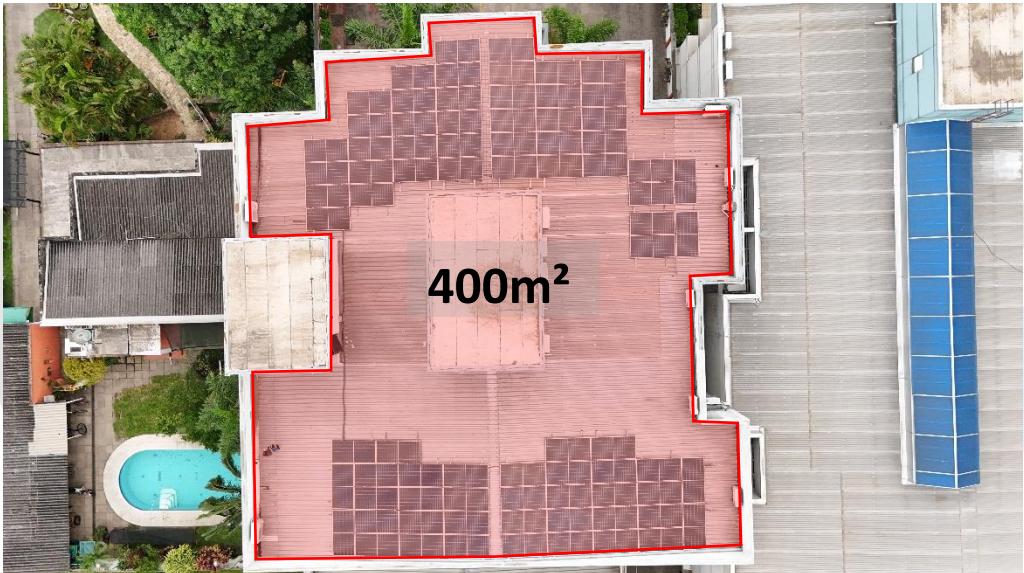
Foto 57 – Área da cobertura 1.

Durante a inspeção, foram identificadas telhas com danos na Cobertura 1. Recomenda-se a substituição de aproximadamente 40% das telhas desta cobertura, conforme estimativa baseada na inspeção. Porém, ressalta-se que não foi possível a visualização de todas as telhas danificadas por estarem cobertas por placas fotovoltaicas, deste modo, estimou-se a quantidade a ser trocada.

A área total do telhado está indicada na **Foto 57**, que deverá ser utilizada como referência para o cálculo das quantidades de materiais necessários para a intervenção.

Todos os parafusos das telhas devem ser revisados para a realização dos apertos ou trocas necessárias.

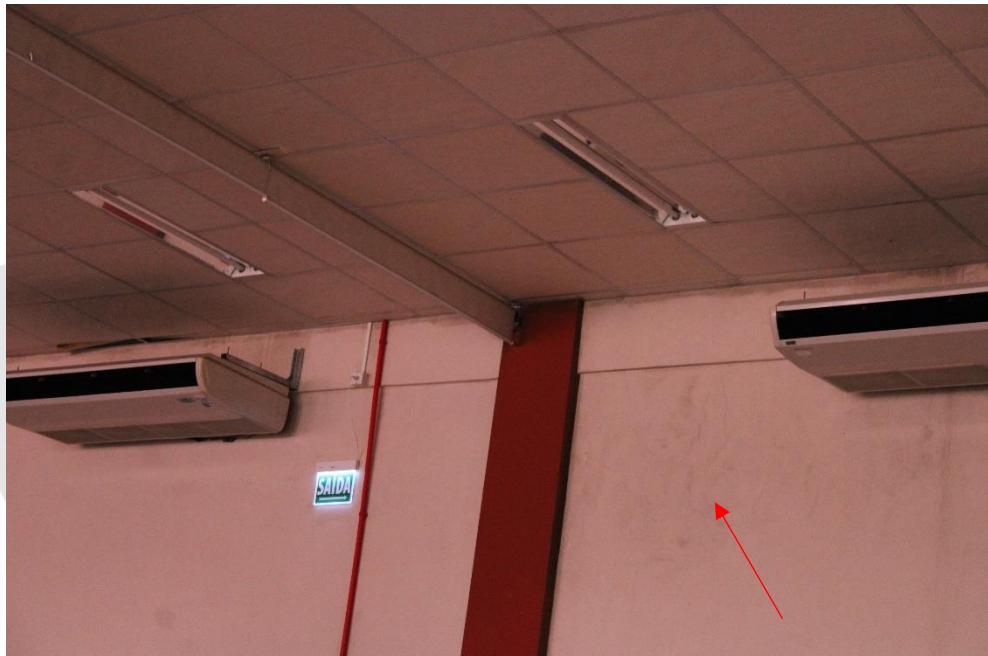
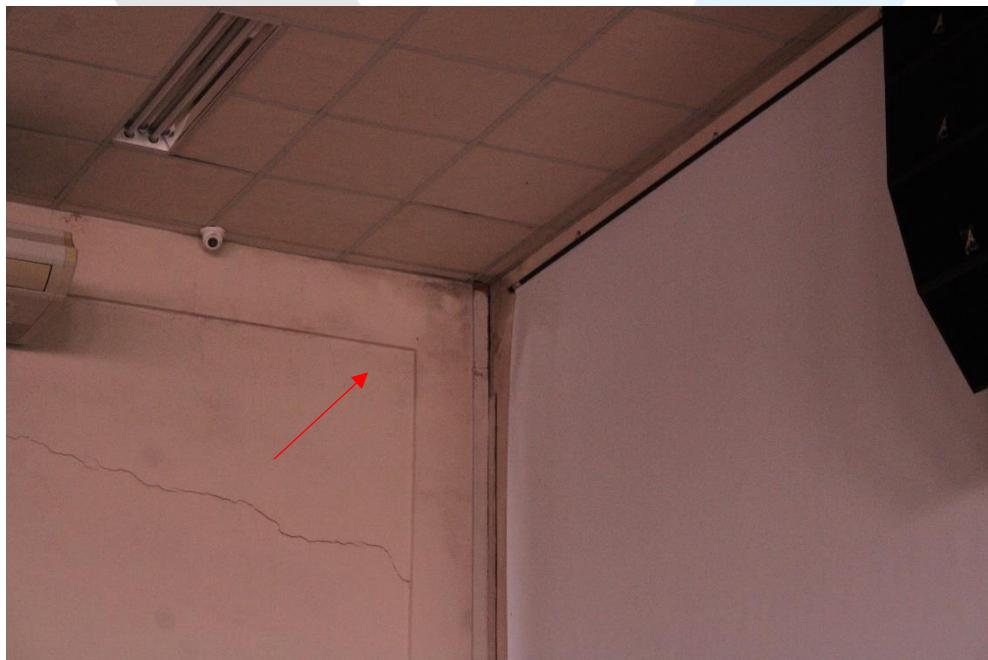
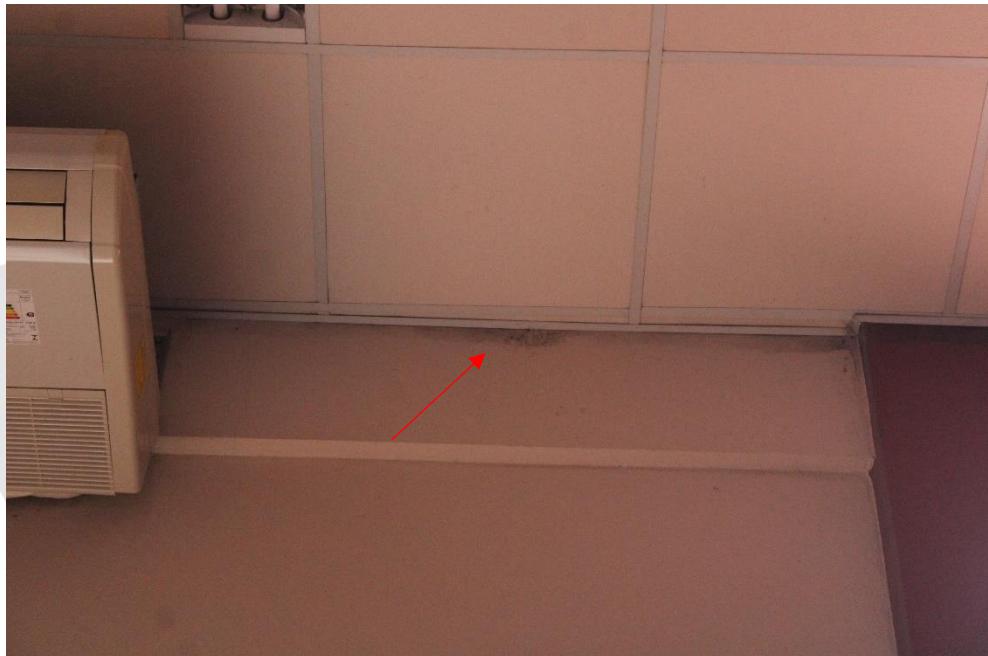
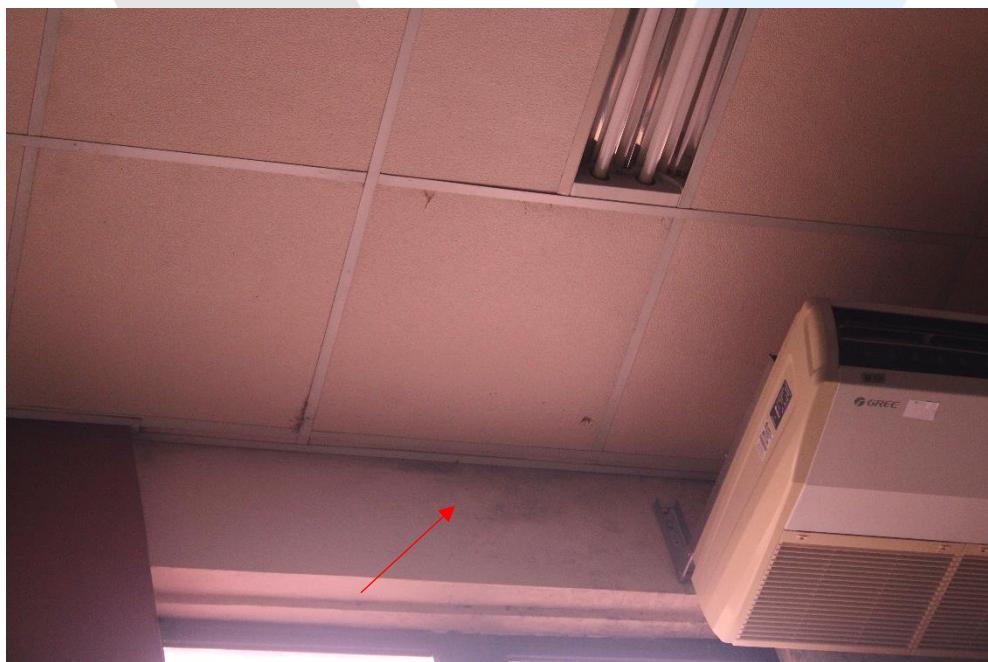
Manifestações patológicas: Foram constatados sinais de infiltrações de águas pluviais nas paredes do auditório. Sendo que durante as chuvas, ocorre o escorramento de água nas paredes da edificação.

Foto 64- Sinais de infiltração nas paredes do auditório.

Foto 65- Sinais de infiltração nas paredes do auditório.

Foto 66- Sinais de infiltração nas paredes do auditório.

Foto 67- Sinais de infiltração nas paredes do auditório.

Causas: Ao analisar a cobertura, foram constatadas falhas na vedação e fixação das estruturas da funilaria, também foram constatadas funilarias com tamanhos insuficientes para conter as águas pluviais, podendo gerar transbordamentos para o interior do telhado.

Nas platibandas existem sinais de infiltração e fissuras que contribuem para a entrada de água na edificação.

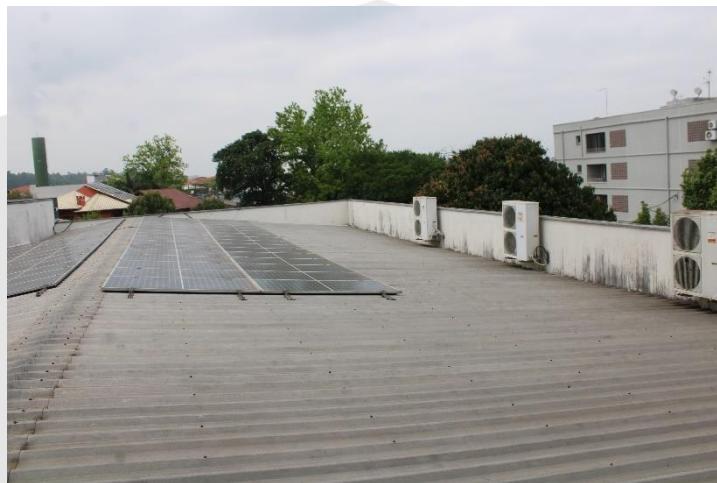
Foto 68 - Atual situação da cobertura 2.

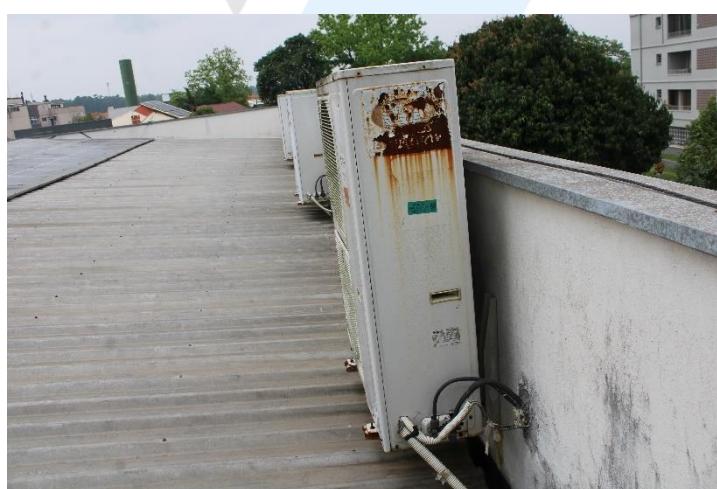
Foto 70 - Atual situação da cobertura 2.

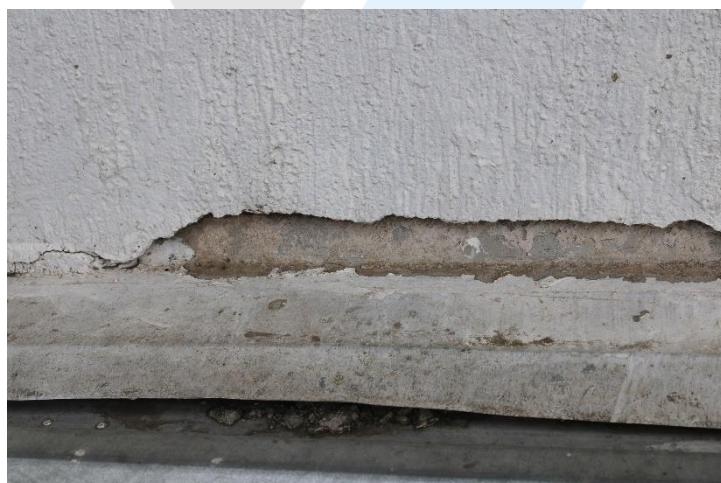
Foto 82- Atual situação da cobertura 2.

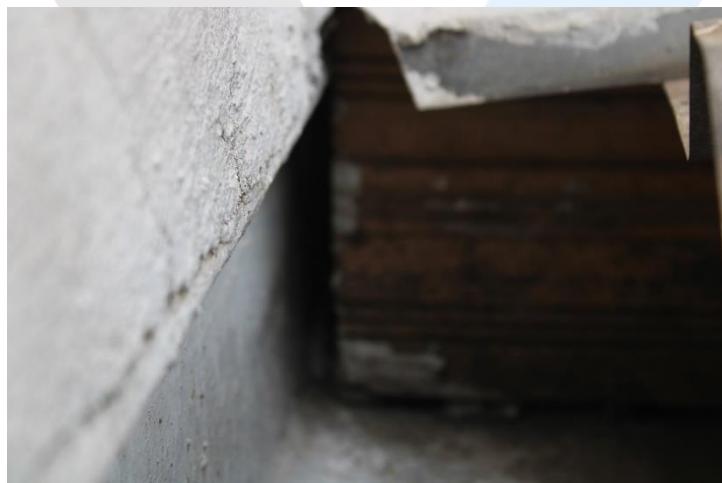
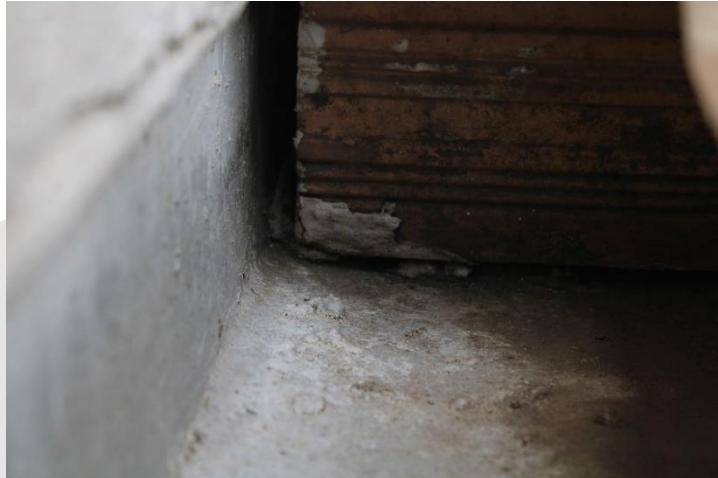
Foto 93- Presença de tijolos na calha.

Foto 94- Presença de tijolos na calha.

Também, deve ser vedada a região de calha próximo ao abrigo do reservatório de água com o uso de funilaria. Nesta região foi identificada a presença de tijolos sem nenhuma vedação ou impermeabilização. Para a realização deste serviço será necessária a retirada de uma telha e da algerosa.

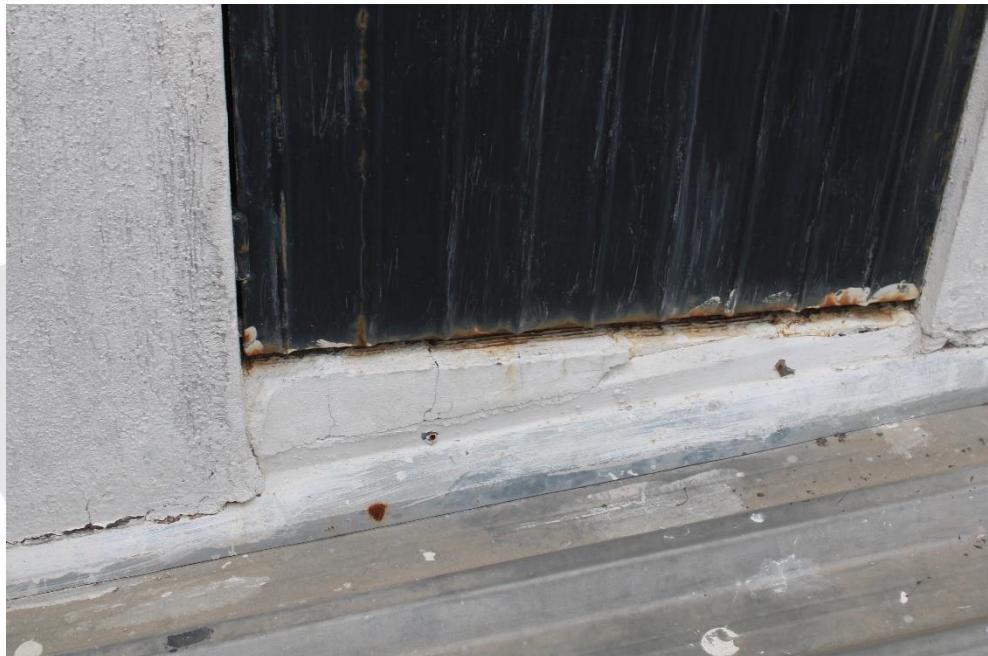
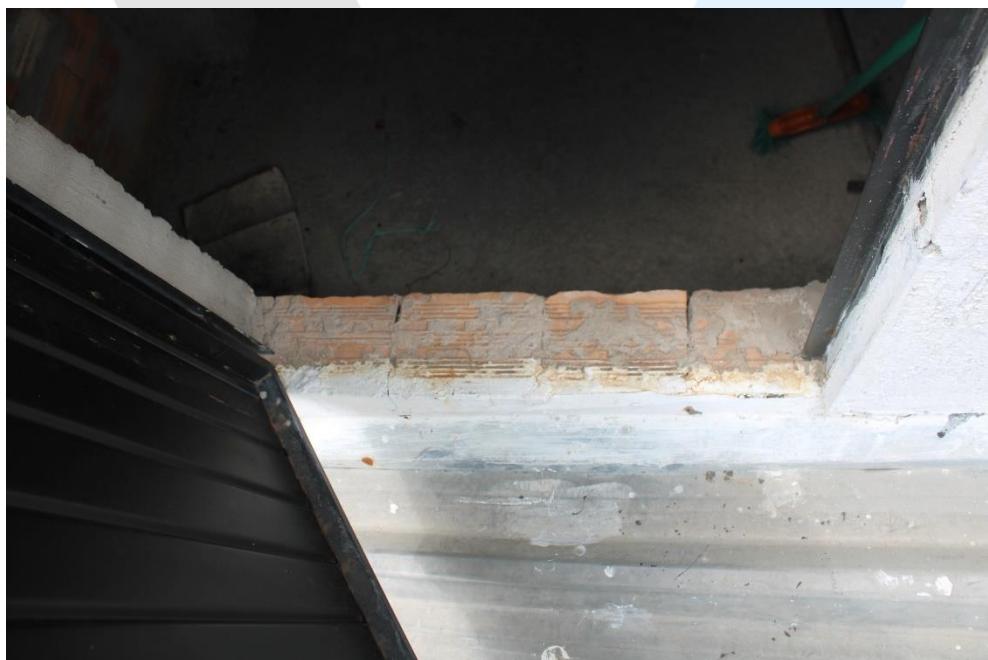
Foto 100- Ausência de peitoril na porta do abrigo do reservatório de água.

Foto 101- Ausência de peitoril na porta do abrigo do reservatório de água.

Deverá ser instalada uma soleira na porta de acesso ao abrigo do reservatório de água. Deve-se considerar realizar um rebaixamento nos tijolos para encaixar a soleira devido a altura da porta. O vão possuí 80cm e a largura do peitoril será de entorno de 13cm. Recomenda-se o uso de pedra de basalto polido ou granito com o friso de pingadeira.
