RELATÓRIO FOTOGRÁFICO – CENTRO INTEGRADO NAVEGANTES

Em resposta aos apontamentos da análise do primeiro relatório técnico do Centro Integrado Navegantes e seu anexo, segue novo levantamento e fotografias que melhor demonstram as avarias ocorridas dos itens que não foram contemplados. Este levantamento retrará especificamente destes itens, que abrangem: esquadrias, divisória leve, rodapés e revisão da rede elétrica. Todos os itens encontram-se na edificação anexa que compõe o Centro Integrado Navegantes.

Item 01 – Esquadrias/ Divisória Leve/ Rodapés

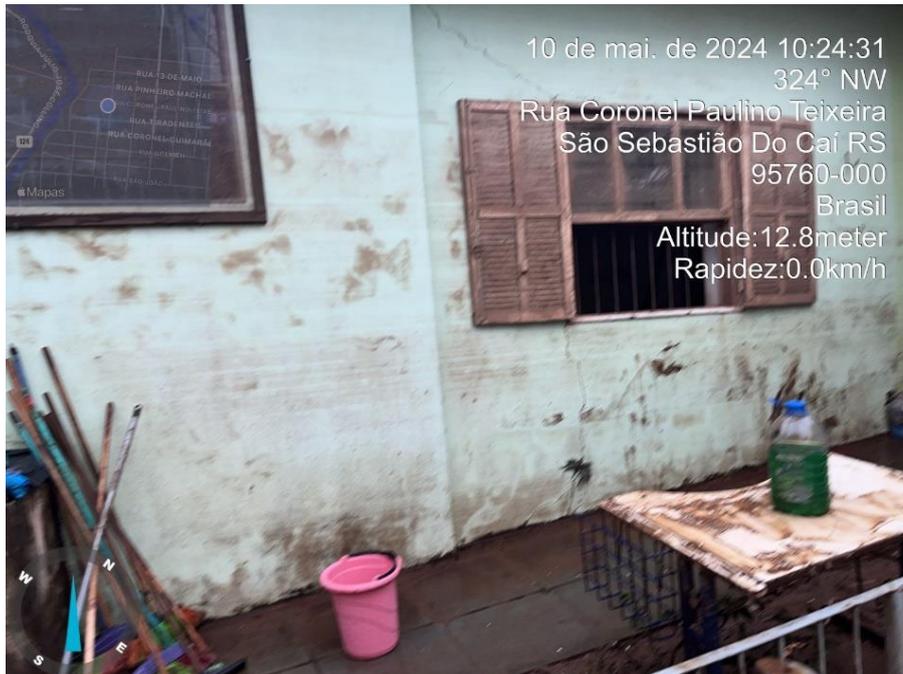
Na edificação anexa, as portas e janelas em madeira ficaram totalmente submersas, apresentando inchaço e empenamento; algumas já foram retiradas, inclusive para facilitar a saída dos móveis e entulhos. Estas esquadrias, conforme demarcado em projeto, deverão ser substituídas por novas esquadrias em alumínio. A escolha pelo alumínio se dá pela baixa manutenção e alta durabilidade, sendo necessário salientar que infelizmente a edificação poderá ser atingida por cheias futuras, dependendo de sua proporção.

Imagem 1 - Esquadria em madeira avariada.

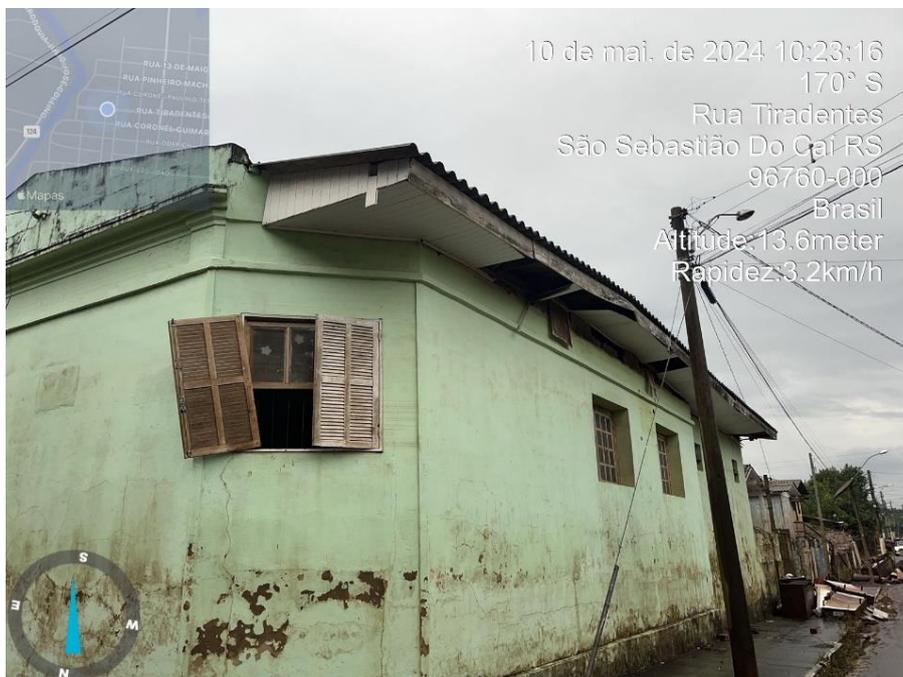
Imagem 2 - Esquadrias em madeira avariadas.

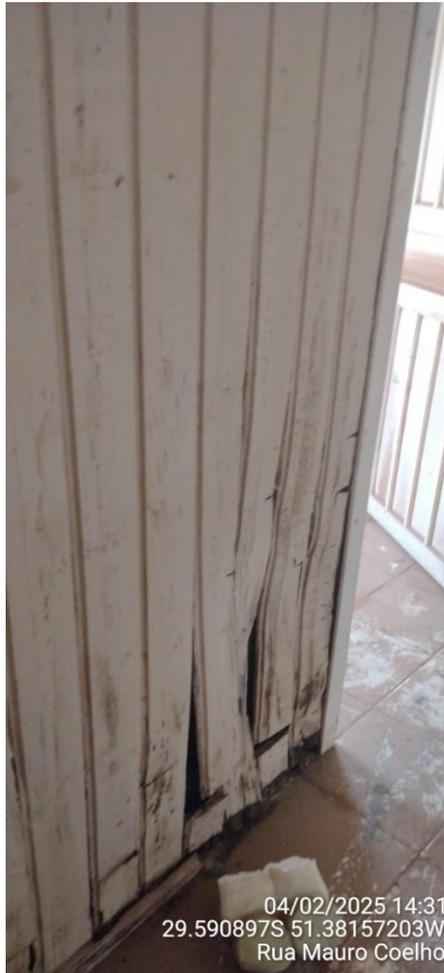
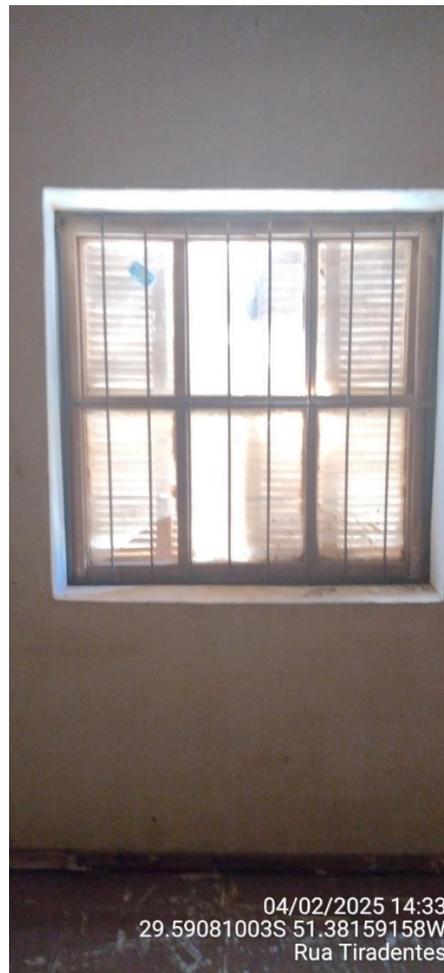
Internamente há uma divisória em madeira que apresentou várias avarias, ficando em péssimo estado não sendo possível a sua manutenção e reaproveitamento; esta então, deverá ser substituída por nova divisória em Drywall. Da mesma forma, os rodapés em madeira deverão ser substituídos por novos, também em madeira.

Imagens 3 e 4 - Divisória em madeira e esquadria em madeira avariadas.

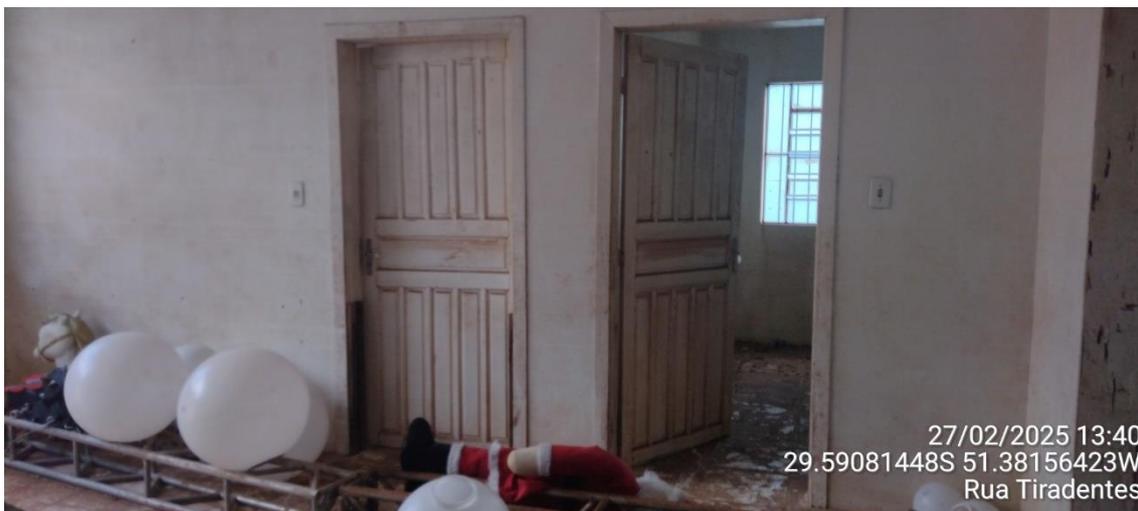
Imagem 5 - Esquadrias inchadas e empenadas.

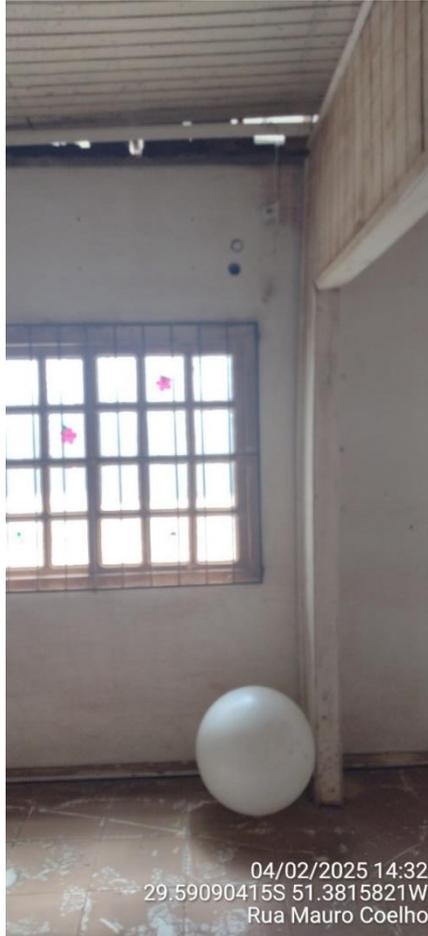
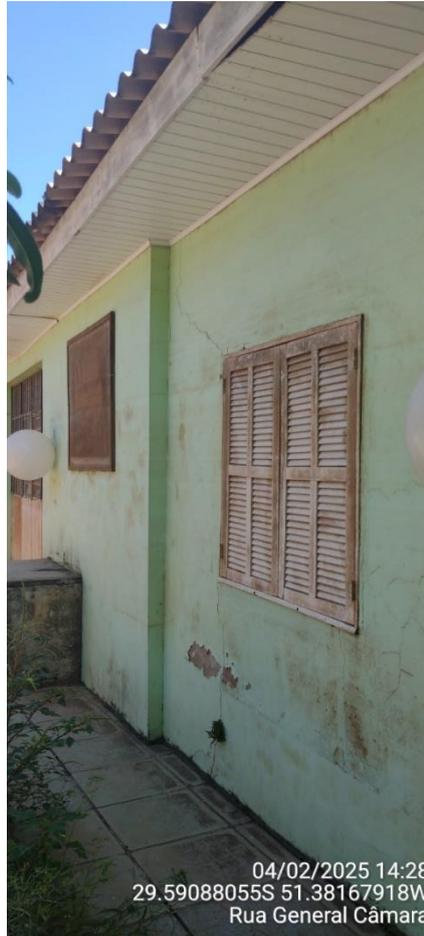
Imagens 6 e 7 - Esquadrias em madeira avariadas.

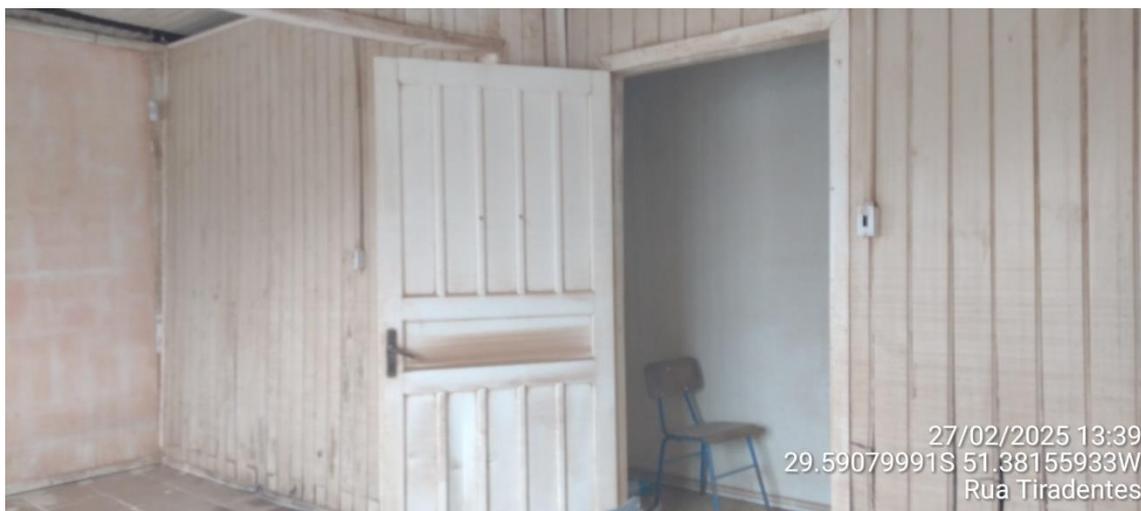
Imagem 8 - Divisória e esquadria em madeira.

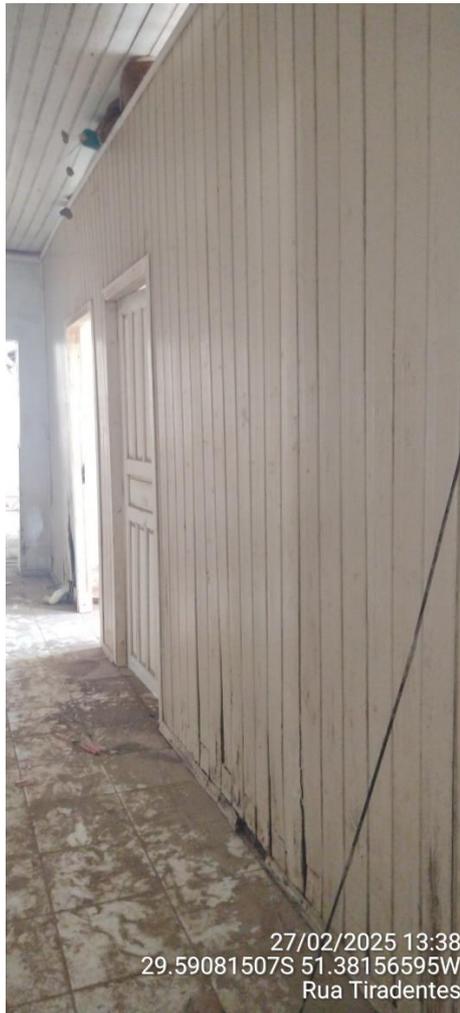
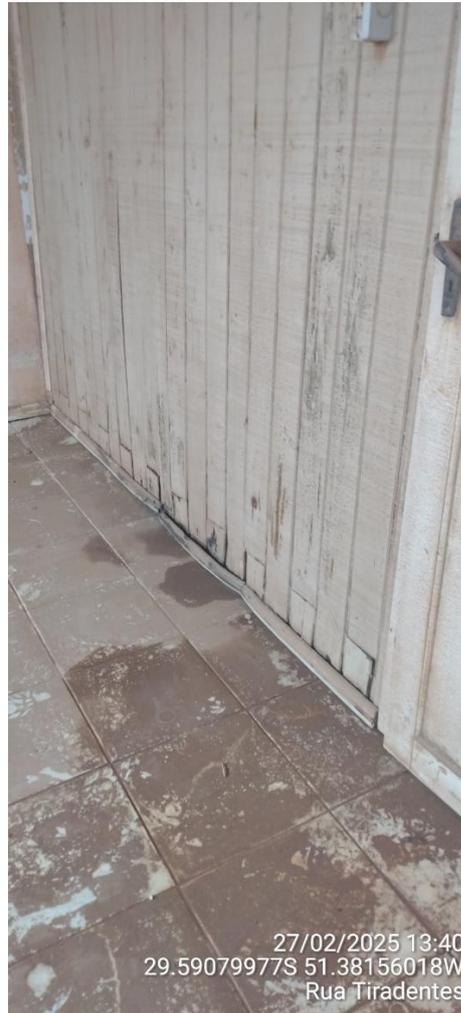
Imagens 9 e 10 - Divisória e rodapés em madeira avariados.

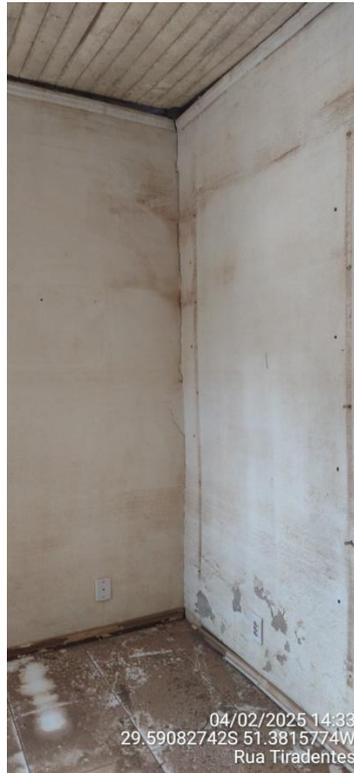
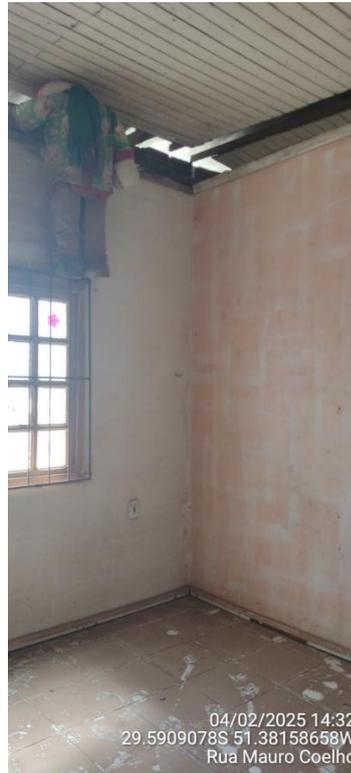
Imagens 18 e 19 - Rodapés em madeira avariados.

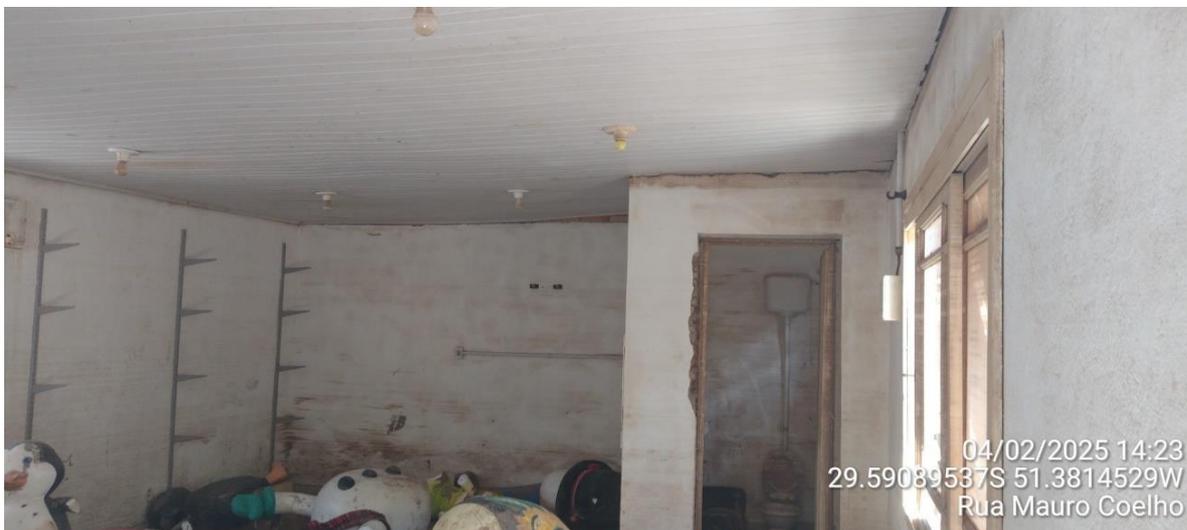
Imagem 23 - Avarias nas esquadrias e pinturas.

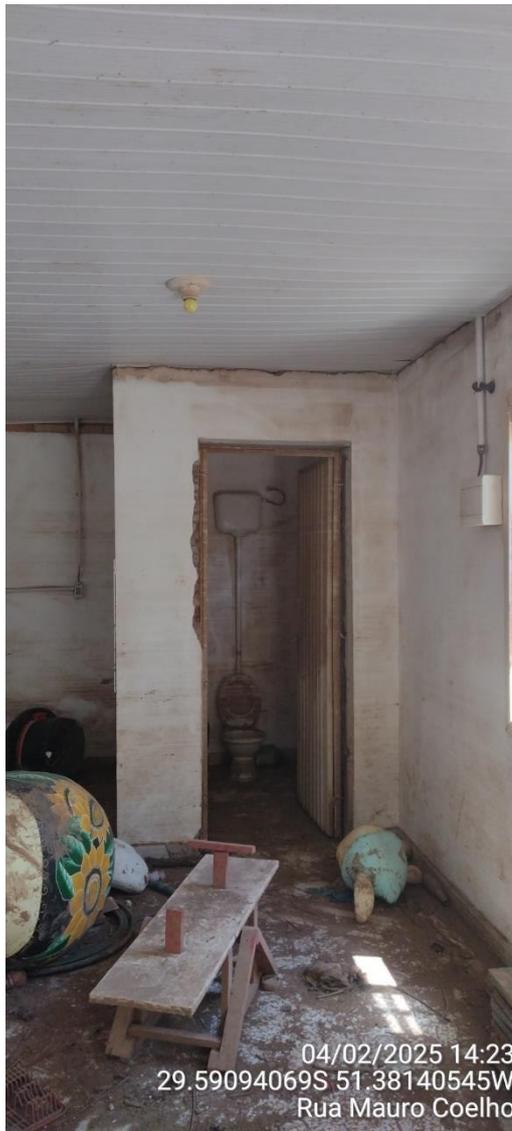
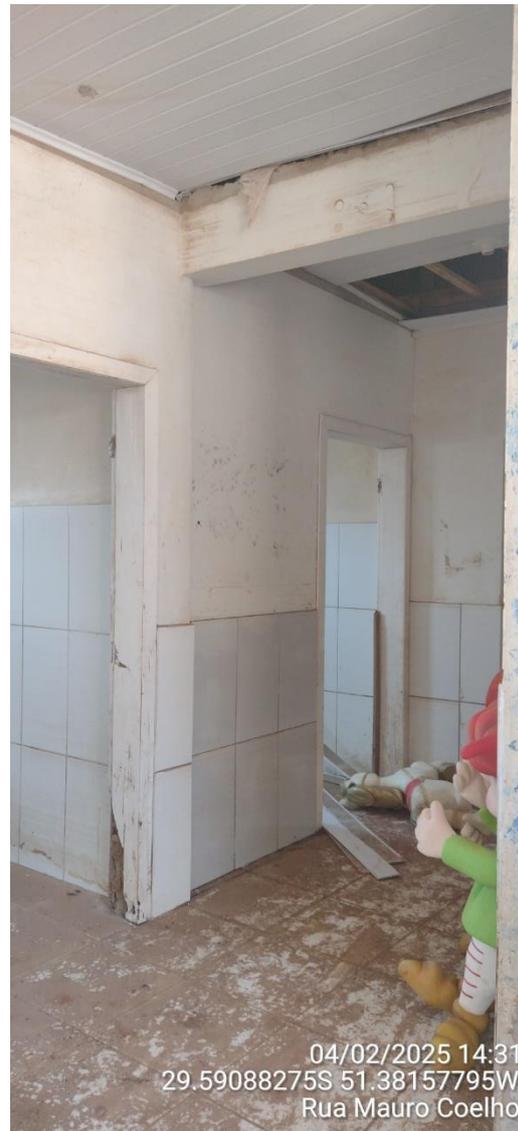
Imagem 24 e 25 -Avarias em pinturas e esquadrias (portas) que já foram retiradas do local para facilitar retirada de entulhos.

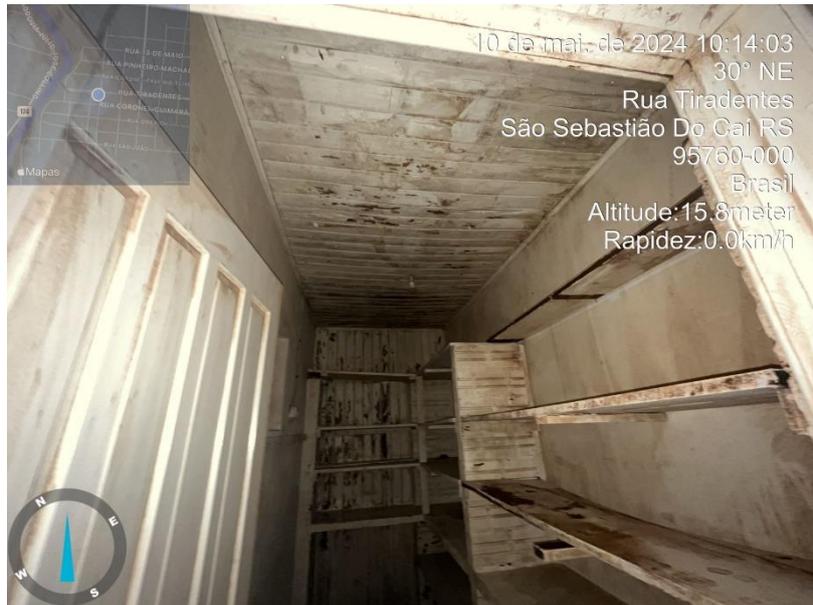
As instalações elétricas necessitam ser revisadas, uma vez que ficaram submersas nas águas e com acúmulo de lama. Assim como devido ao parcial desprendimento e deslocamento da cobertura, que poder ter comprometido, desconectado ou mesmo rompido as fiações. Estima-se além da revisão, a substituição das partes mais comprometidas, visando a segurança do local.

Imagem 26 -instalações elétricas danificados.

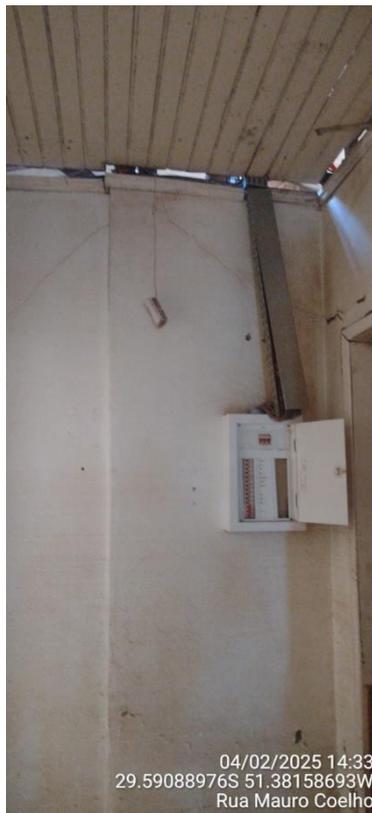
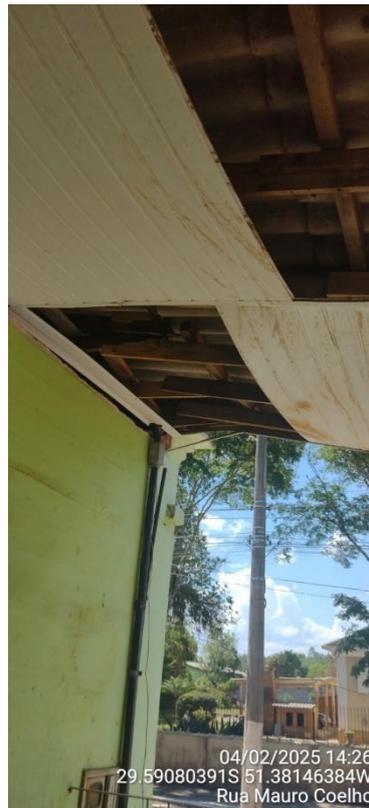
Imagem 27 e 28 - instalações elétricas danificados.

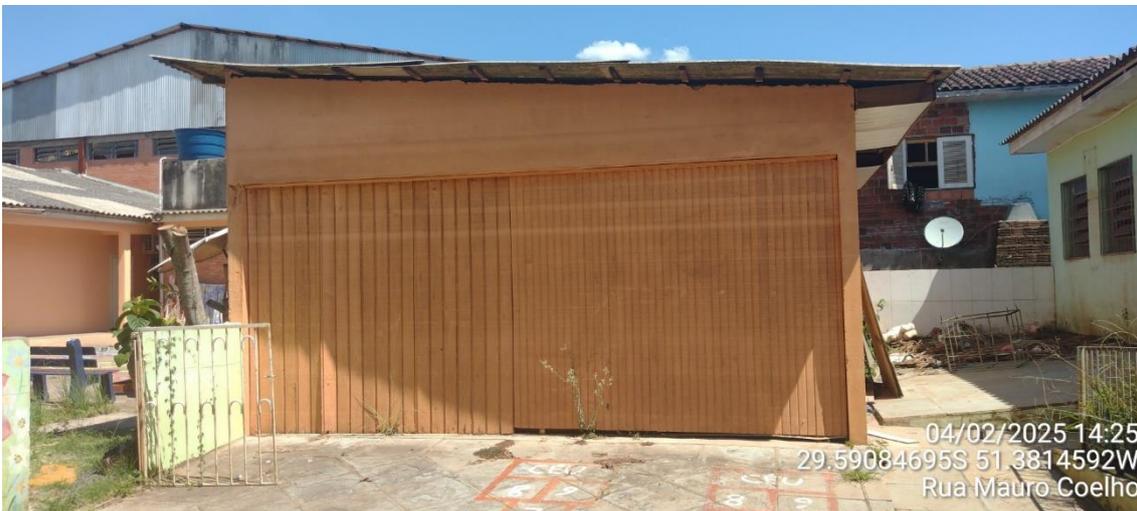
No espaço de sala multiuso, há um vão na alvenaria atual, fechado com tábuas de madeira. Esta madeira encontra-se comprometida devido a submersão nas águas e o deslocamento de sua fixação. Sugere-se a retirada deste material e a execução de uma alvenaria de vedação no vão, com a instalação de uma janela; de modo a garantir um espaço seguro, iluminado e ventilado para seus usuários.

Imagem 29 - Fechamento lateral de sala multiuso- parte externa.

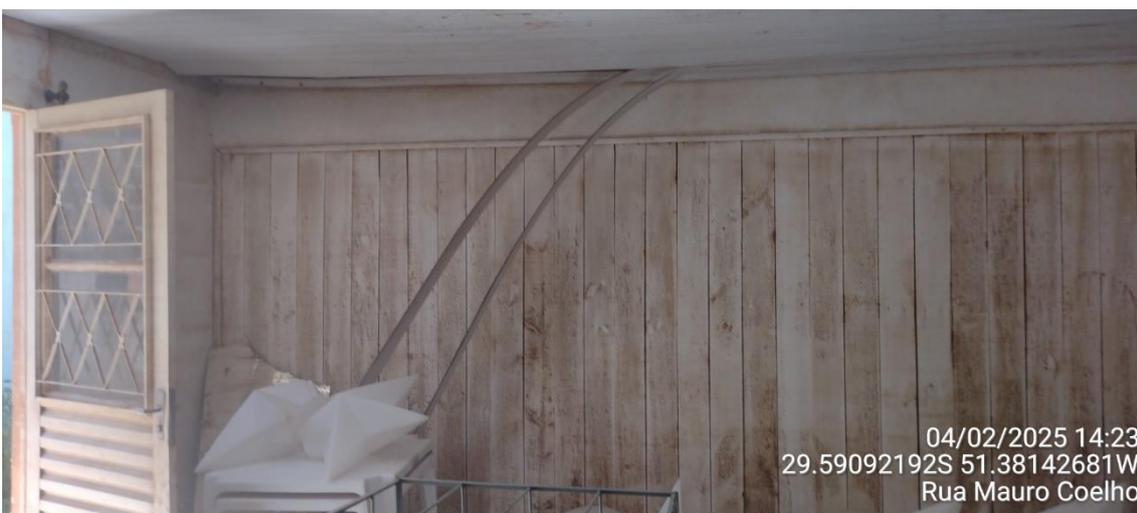
Imagem 30 - Fechamento lateral de sala multiuso- parte interna.
