PREFEITURA MUNICIPAL DE  
**SÃO SEBASTIÃO DO CAÍ**  
ESTADO DO RIO GRANDE DO SUL

## RELATÓRIO FOTOGRÁFICO - CEMACA

**Latitude: 29°35'22.83"S Longitude: 51°22'38.06"O**

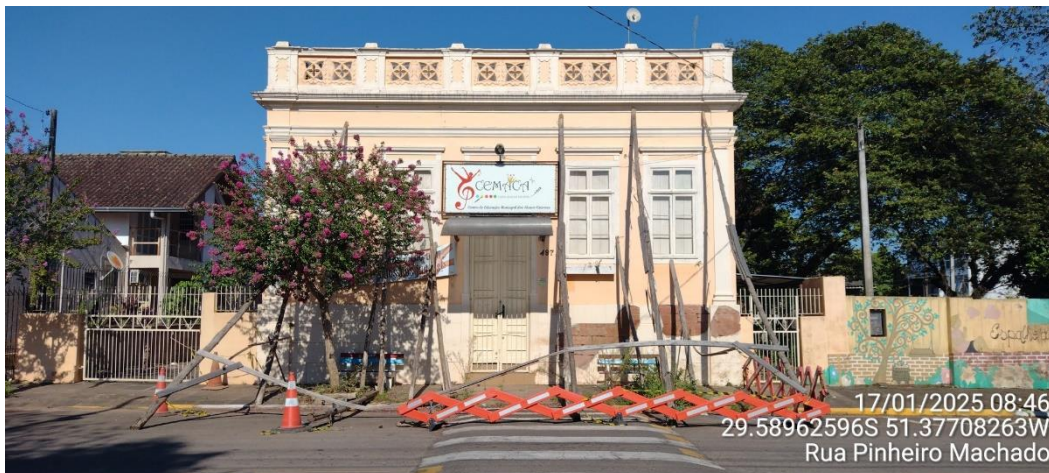
Imagem 01 – Vista fachada frontal da edificação principal - atualmente escorada

A edificação principal é composta pelo porão, pavimento térreo e o oitão; já a edificação dos fundos é térrea. Ambas sofreram com a elevação das águas, ficando a edificação dos fundos submersa por completo e a edificação principal em parte do seu pé-direito do pavimento térreo. Tal fato acabou comprometendo as edificações, não somente nos acabamentos como pinturas e revestimentos; mas também na própria estrutura da edificação principal, que apresentou rachaduras/ fissuras; a qual foi escorada para maior segurança conforme demonstrado na imagem 01.

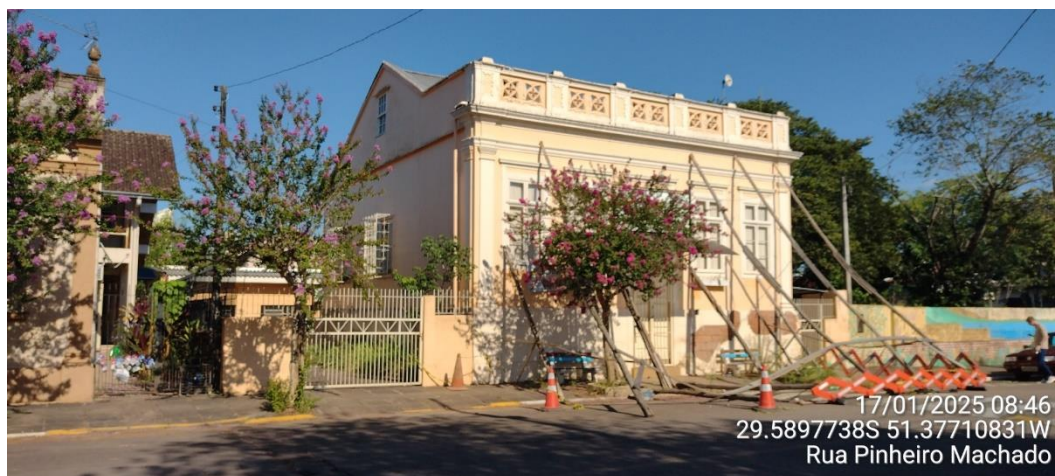
Imagem 02 – Vista lateral esquerda da edificação principal

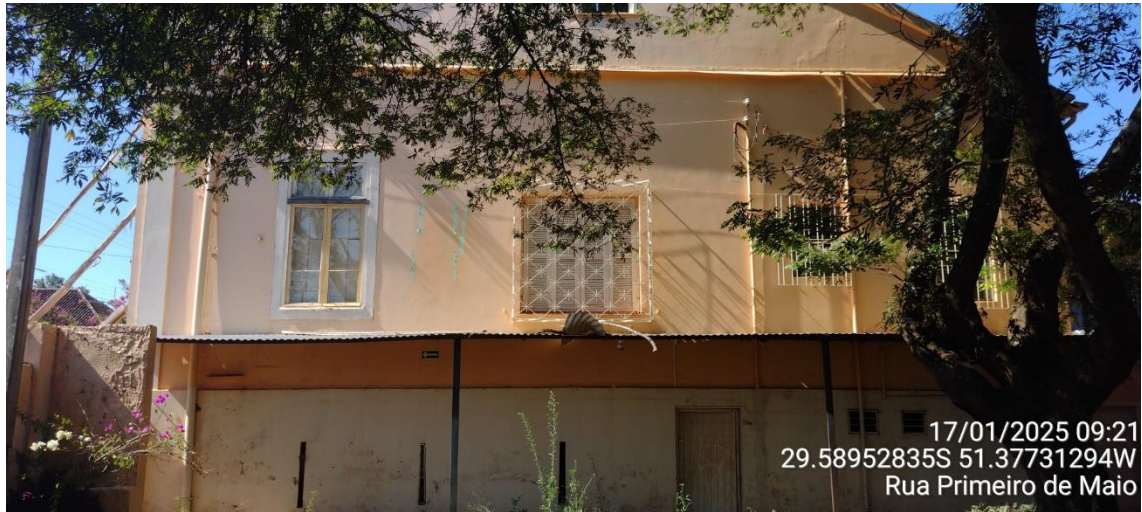
Imagem 03 – Vista lateral direita da edificação principal

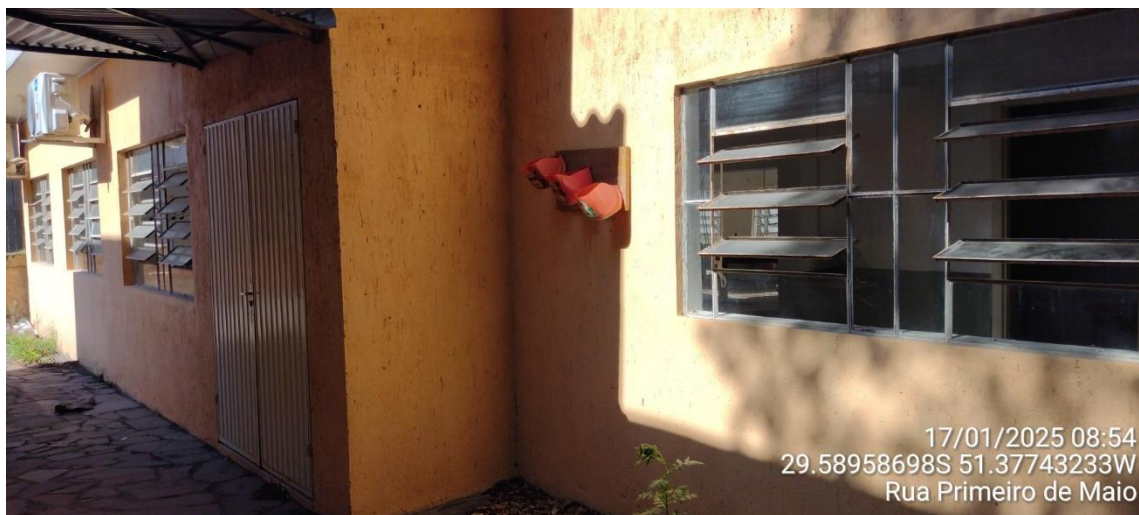
Imagem 04 – Vista da edificação dos fundos

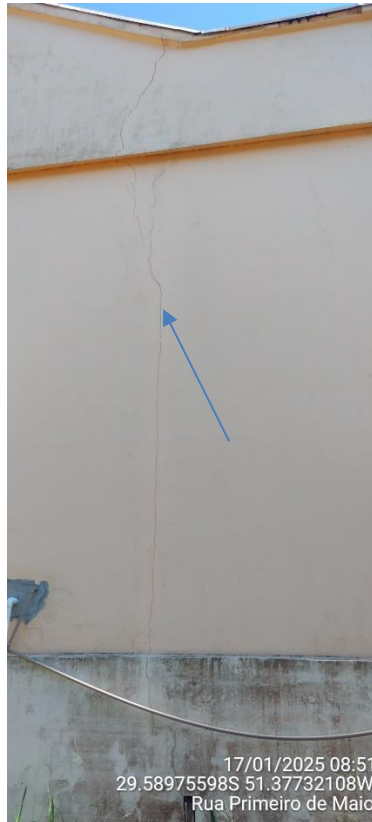
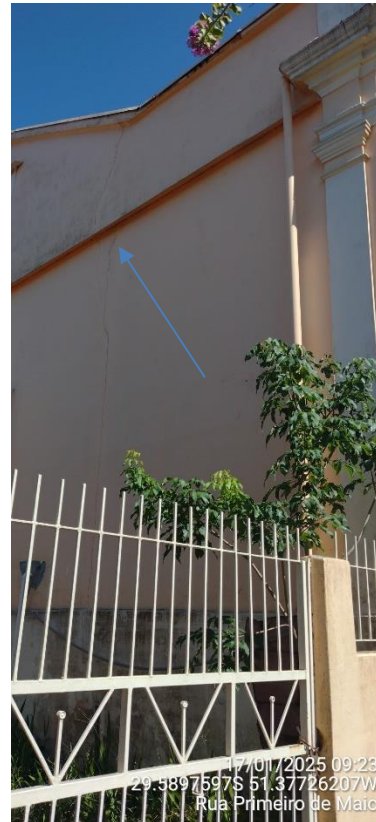
Imagens 05 e 06 – Fachadas laterais com fissura vertical.

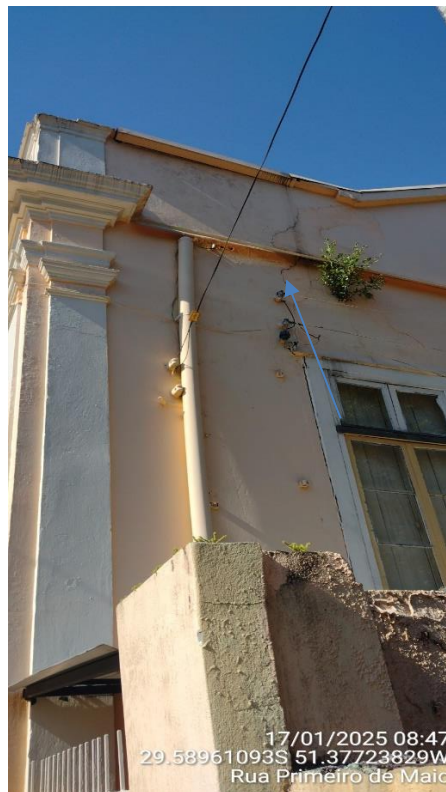
Imagem 07 – Fachada lateral com fissura vertical.

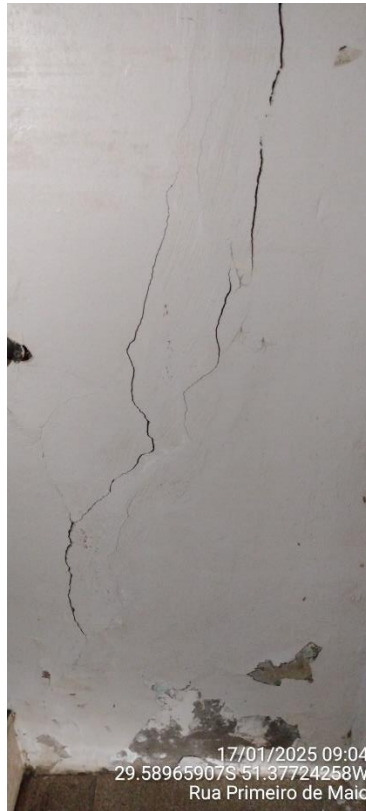
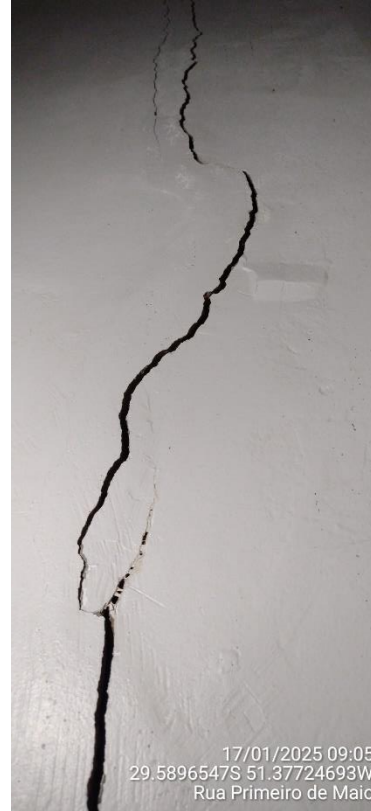
Imagens 08 e 09 – Fissuras verticais na alvenaria.

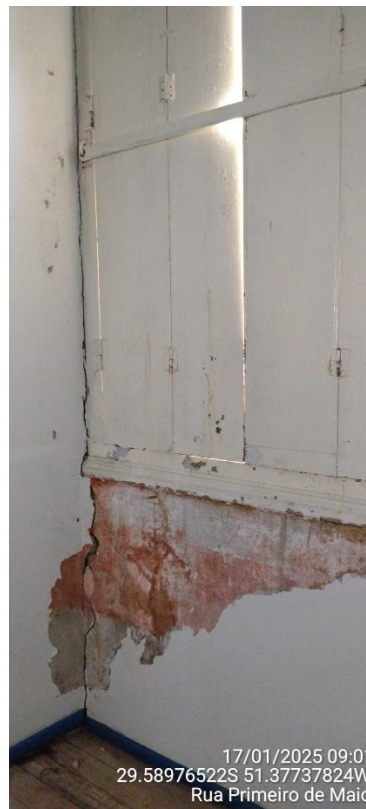
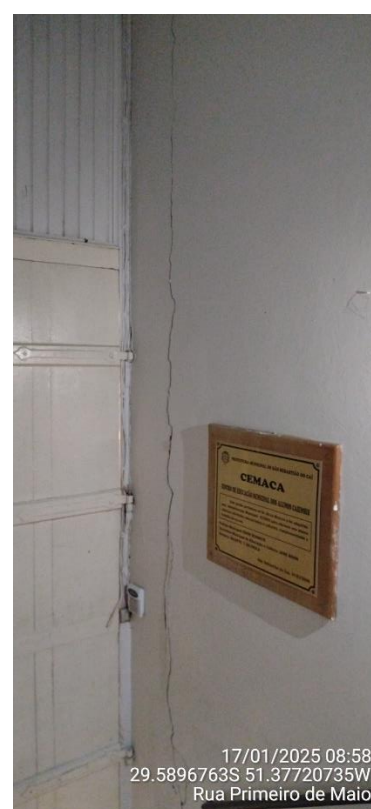
Imagens 10 e 11 – Fissuras verticais na alvenaria.

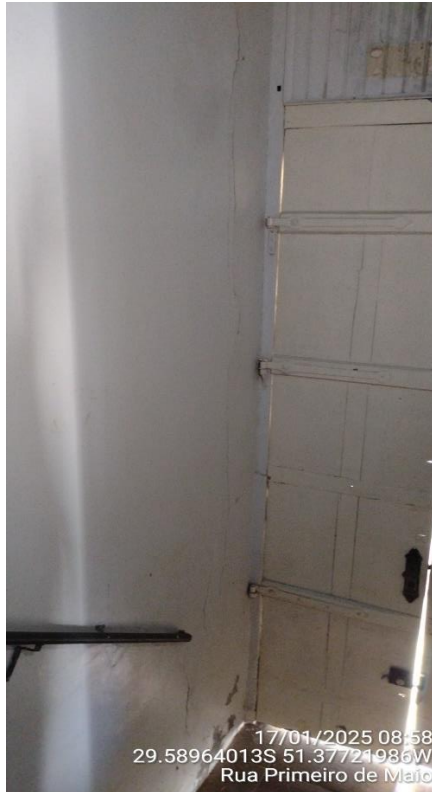
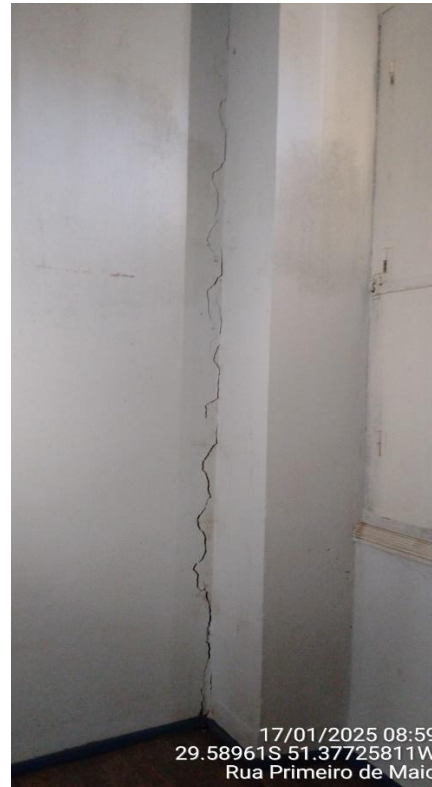
Imagens 12 e 13 – Fissuras verticais na alvenaria.

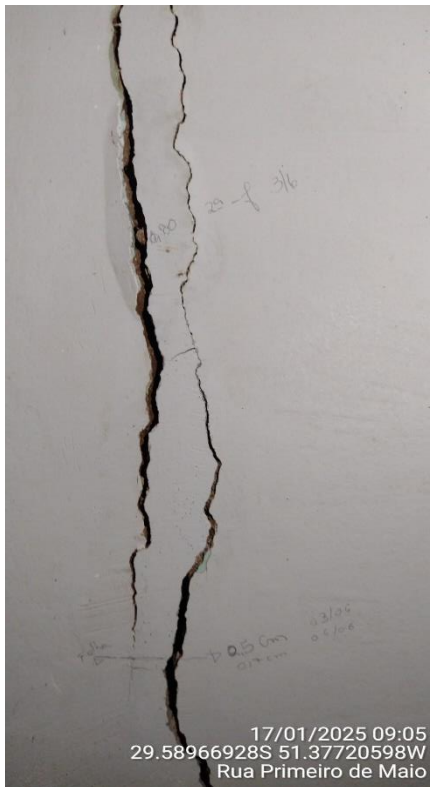
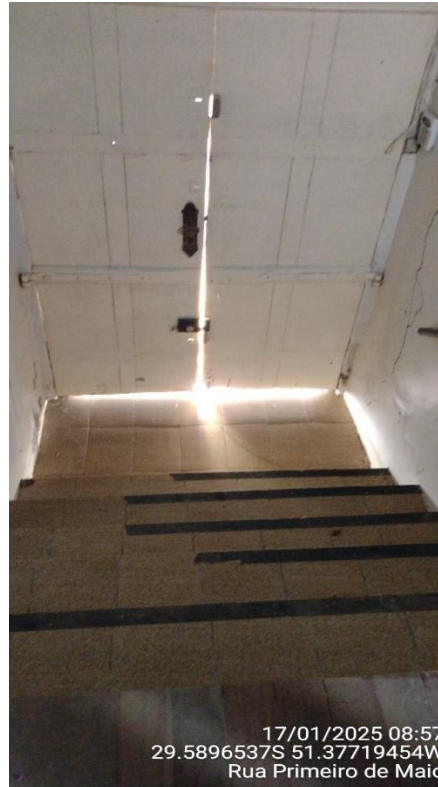
Imagens 14 e 15 – Fissuras verticais na alvenaria.

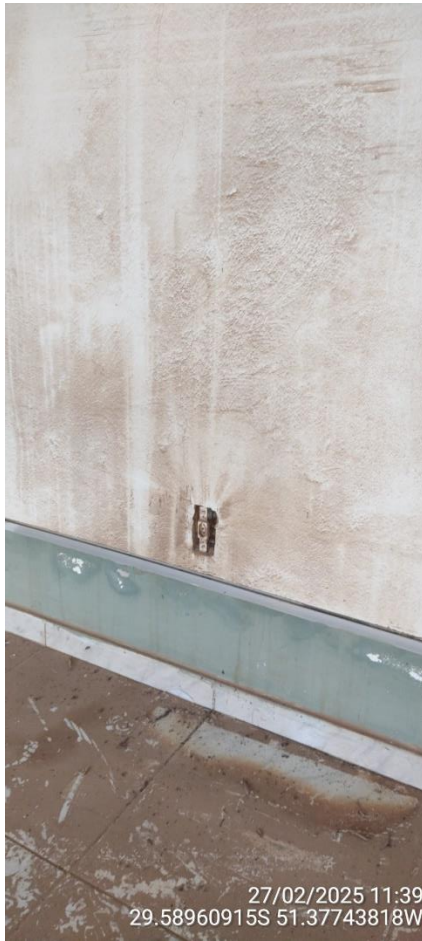
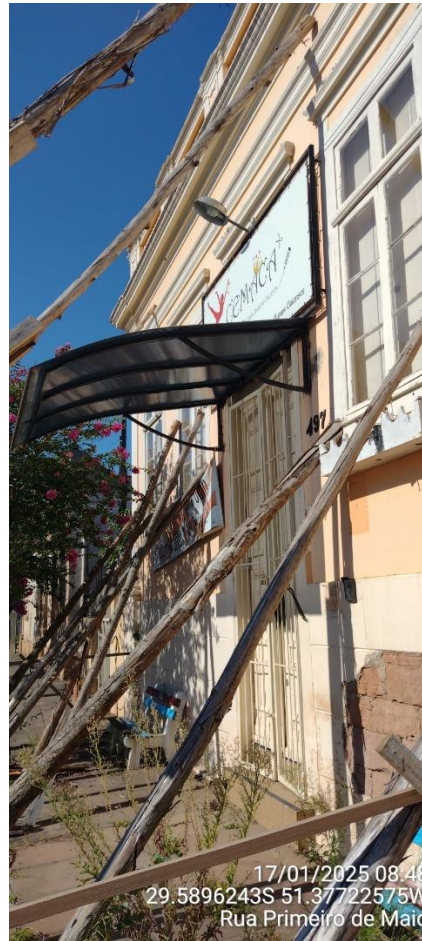
Imagens 16 e 17 – Elétrica e pintura avariadas e escoramento da fachada.

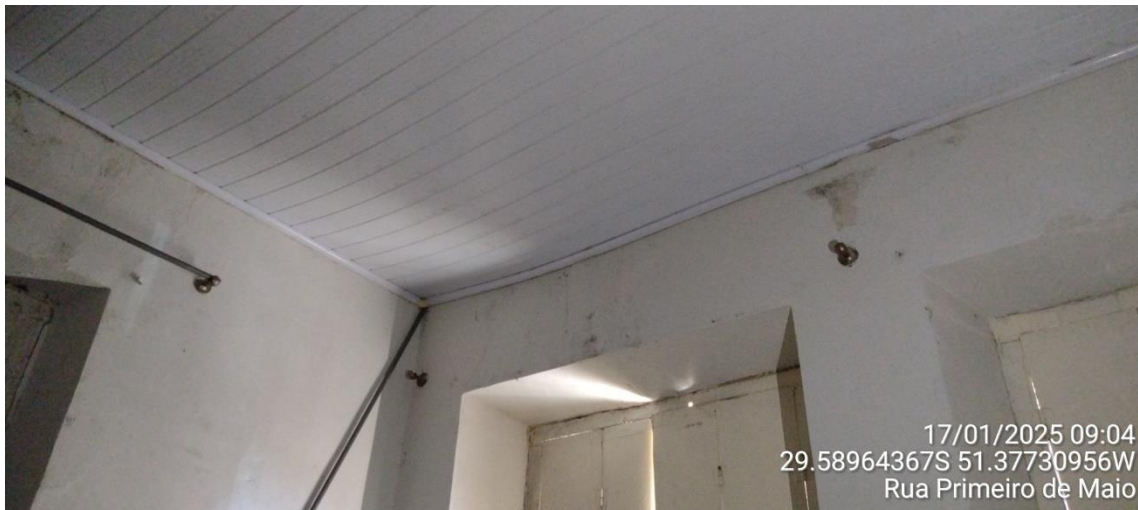
Imagem 18– |Pintura avariada.

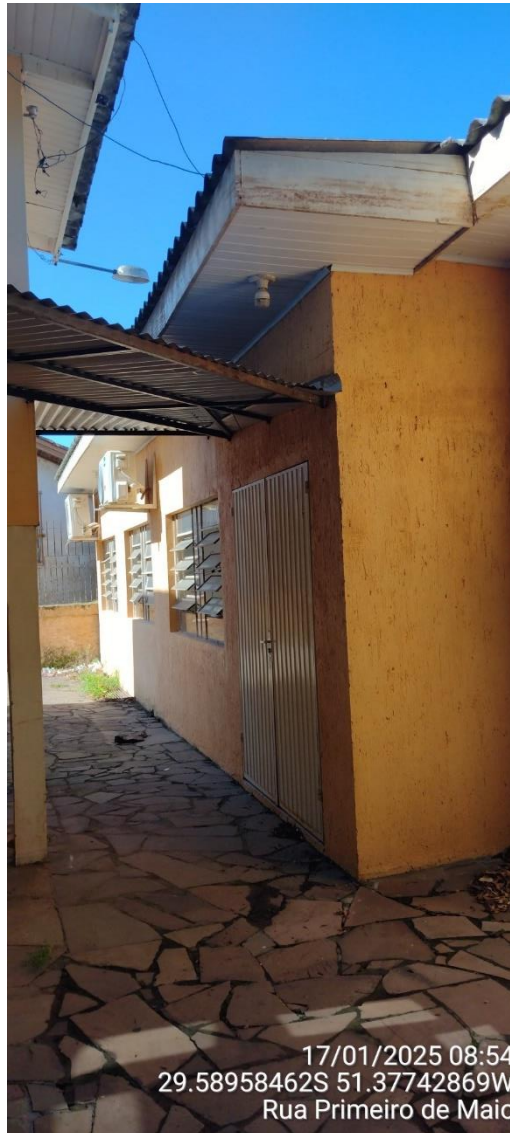
Imagem 19– Pintura externa avariada.

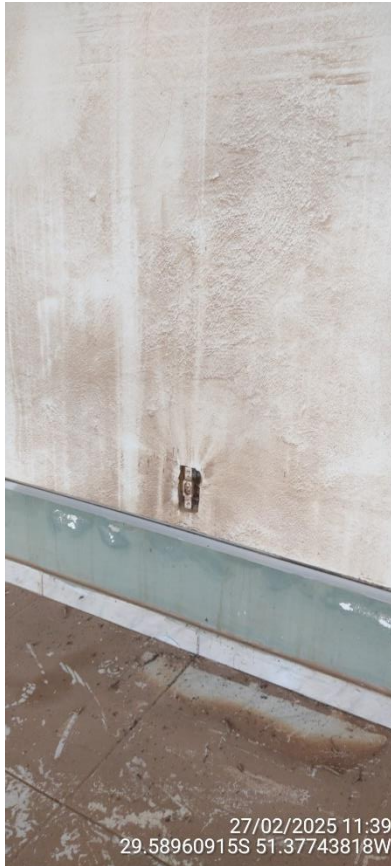
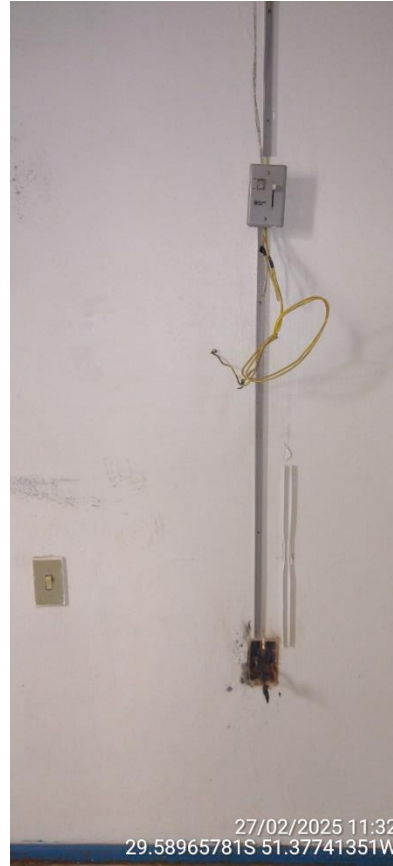
As instalações elétricas e de iluminação também foram afetadas como fiações, pontos de tomadas, interruptores, lâmpadas e outras redes. Conforme já mencionado, a edificação dos fundos ficou submersa nas águas e é possível inclusive ver lama dentro das lâmpadas ainda existentes no local; ocorreram curtos circuitos após a baixa das águas e por motivos de segurança a rede foi desativada. Portanto, todas as instalações devem ser revisadas e estima-se que certamente itens deverão ser substituídos, de modo a obter-

Imagens 20 e 21 – Instalações elétricas afetadas.

se novamente a segurança necessária para liberação do espaço, ainda mais visando o uso do local que é voltado principalmente a crianças e adolescentes.

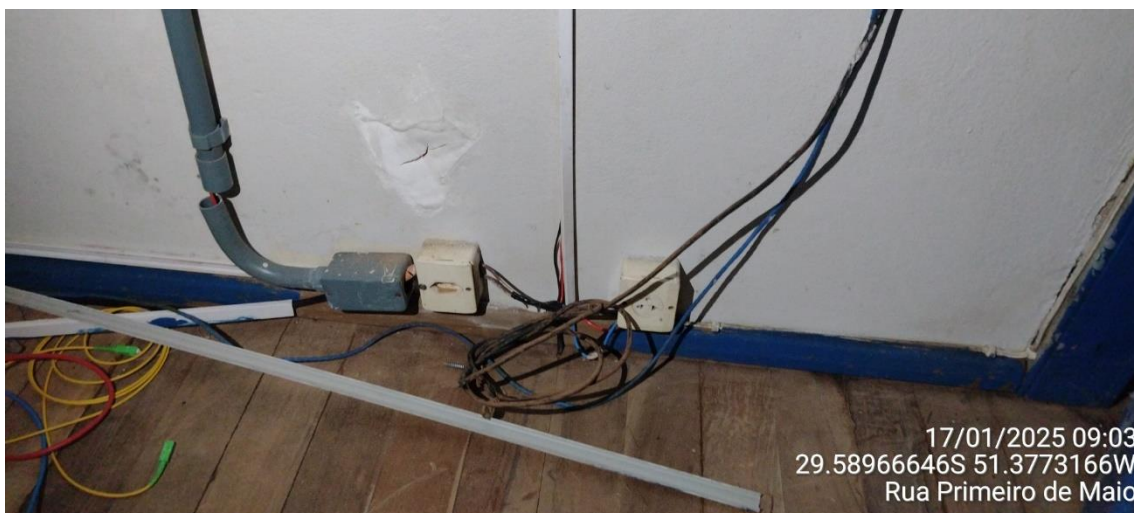
Imagem 22 – Instalações elétricas afetadas.

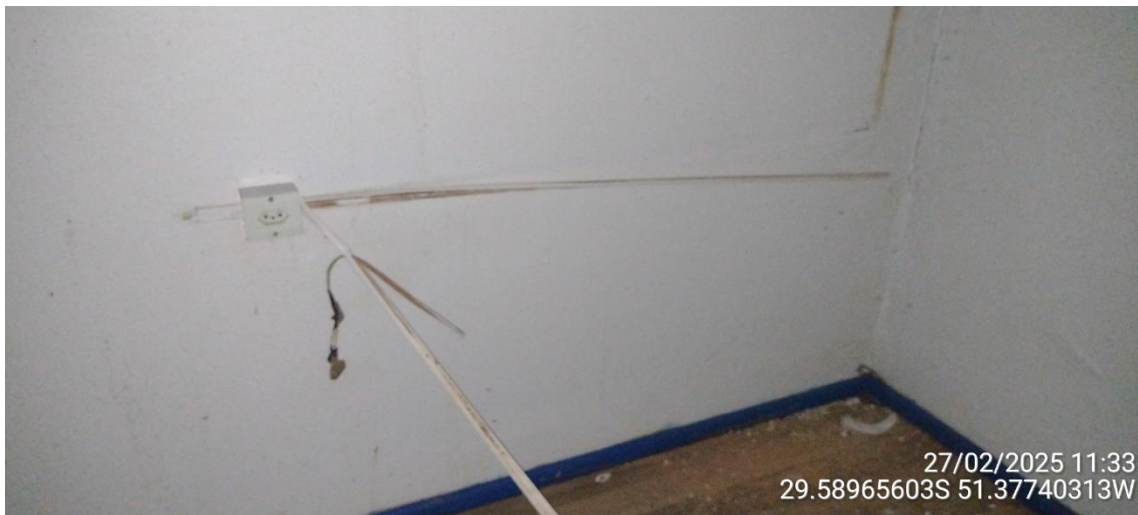
Imagem 23 – Instalações elétricas afetadas.

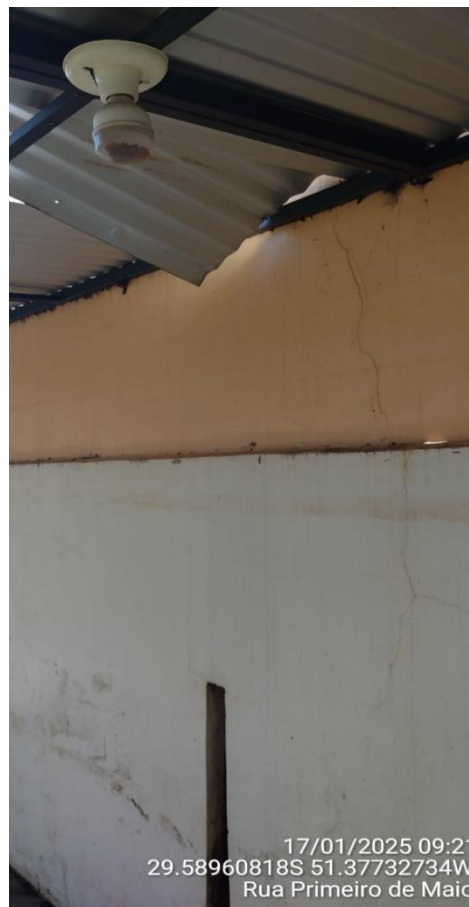
Imagem 24 – Instalações elétricas afetadas.

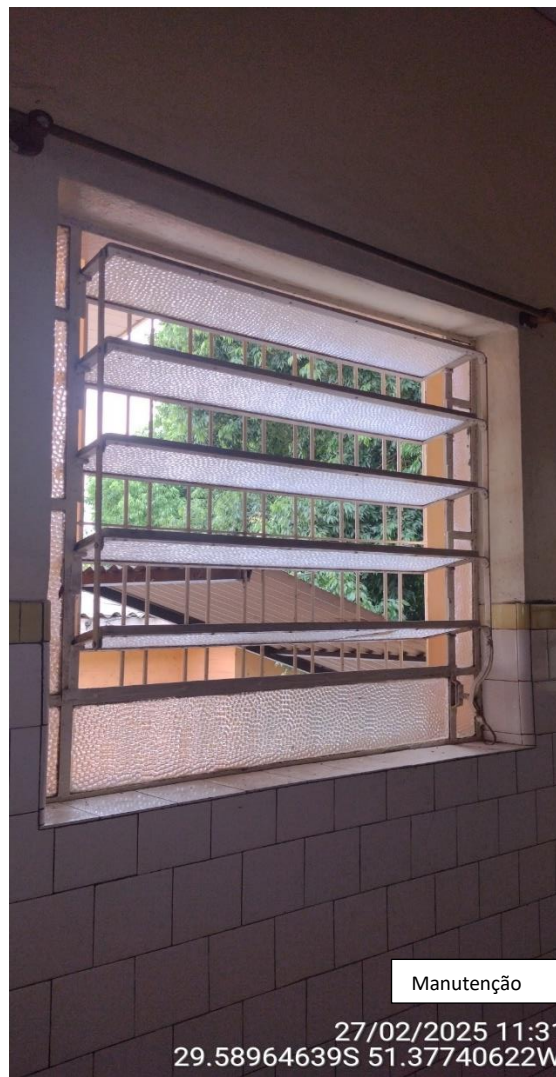
Todas as esquadrias apresentam deficiências nas dobradiças, trancas ou pintura, sendo elas em metal ou em madeira, algumas carecem apenas de pequenas manutenções, outras necessitam serem substituídas por completo, conforme projeto em anexo e relatório fotográfico a seguir:

Imagem 25 – Esquadria metálica a receber manutenção e pintura.

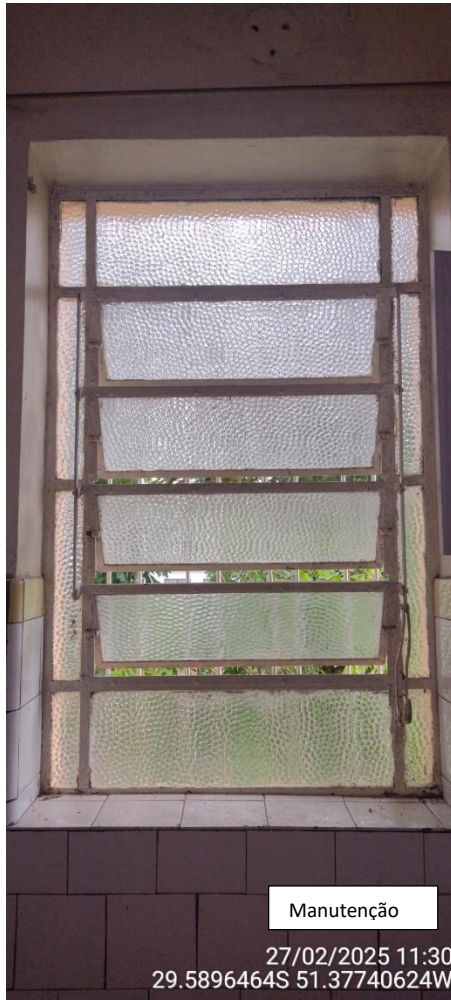
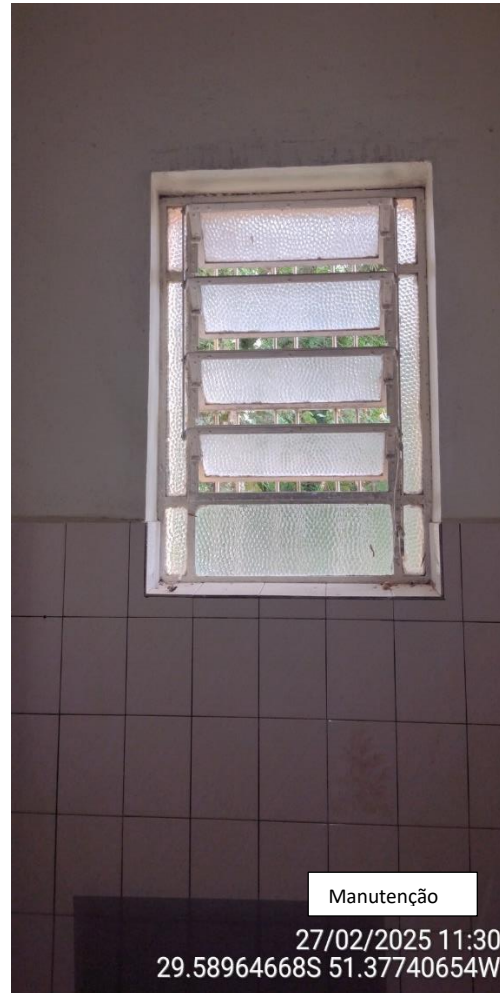
Imagem 26 e 27 – Esquadrias metálicas a receber manutenção e pintura.

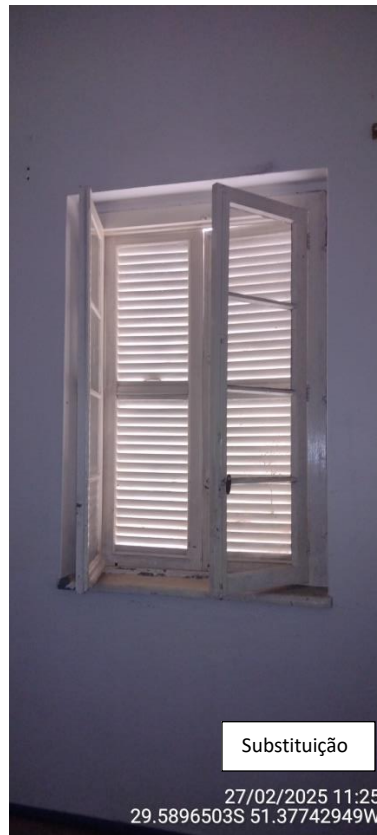
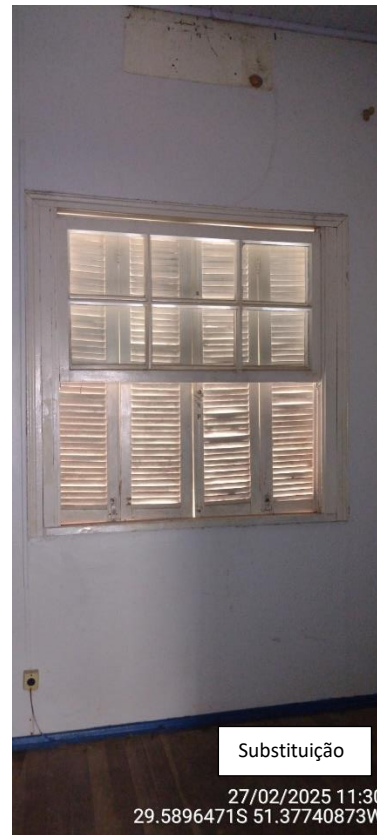
Imagem 28 e 29 – Esquadrias em madeira a serem substituídas.

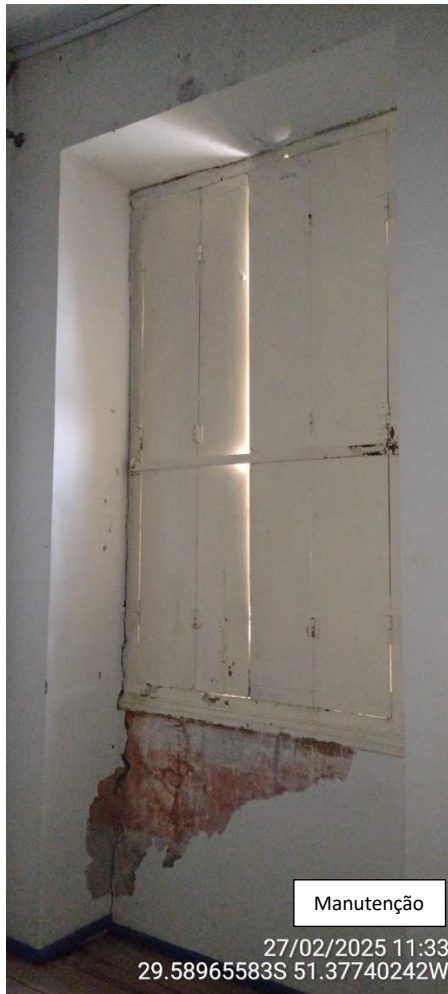
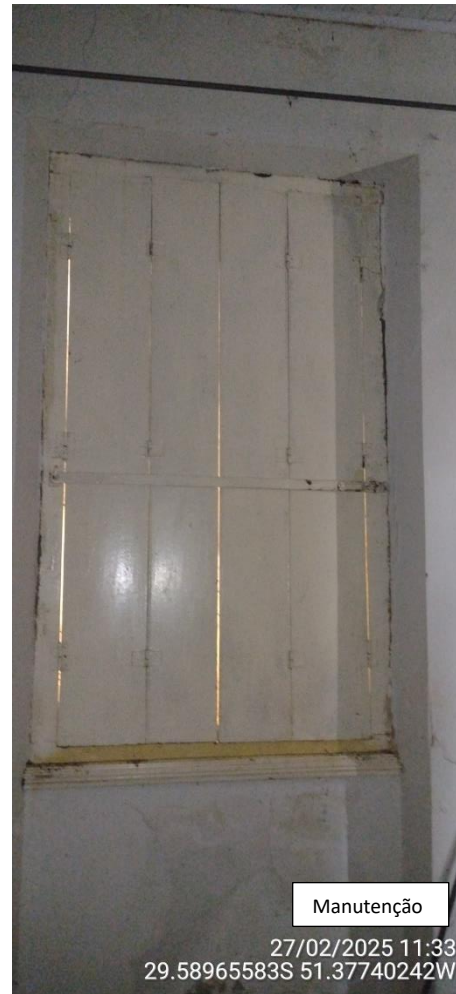
Imagem 32 e 33 – Esquadrias fachada Frontal a receberem manutenção e pintura.

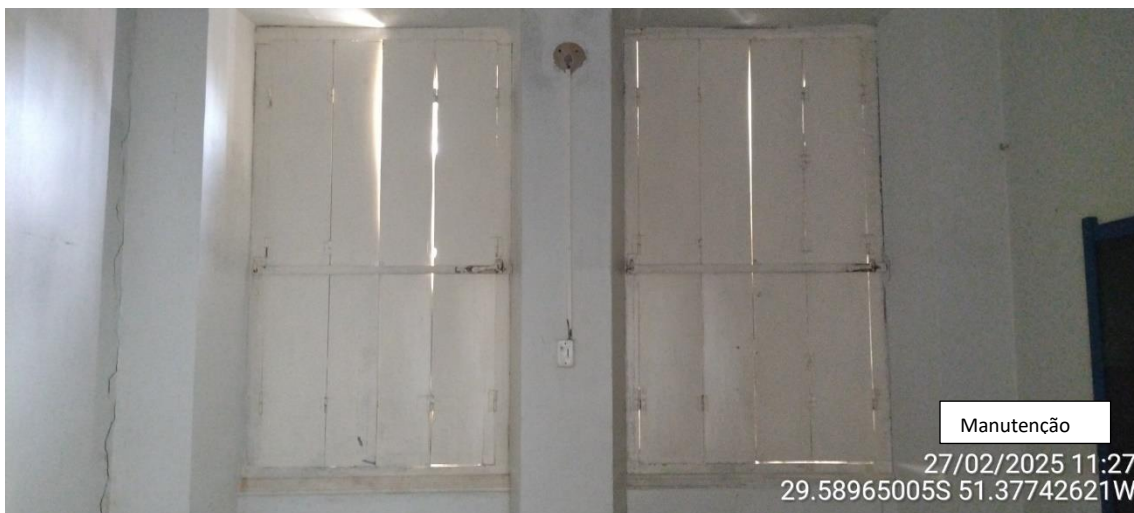
Imagem 34 e 35 – Esquadrias fachada Frontal a receberem manutenção e pintura.

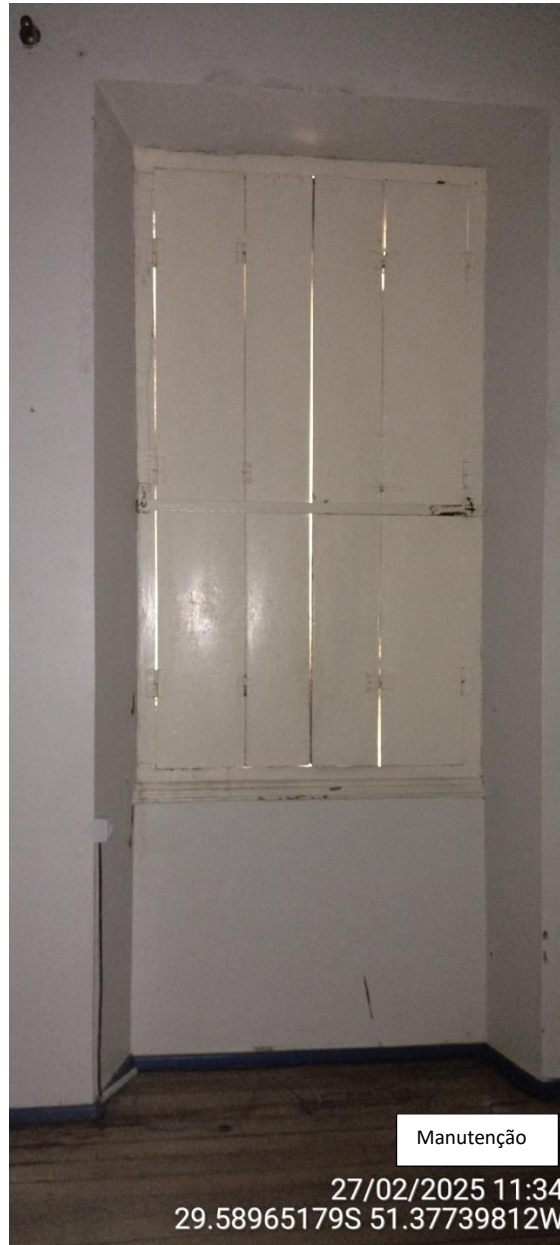
Imagem 36 – Esquadria fachada lateral a receber manutenção e pintura.

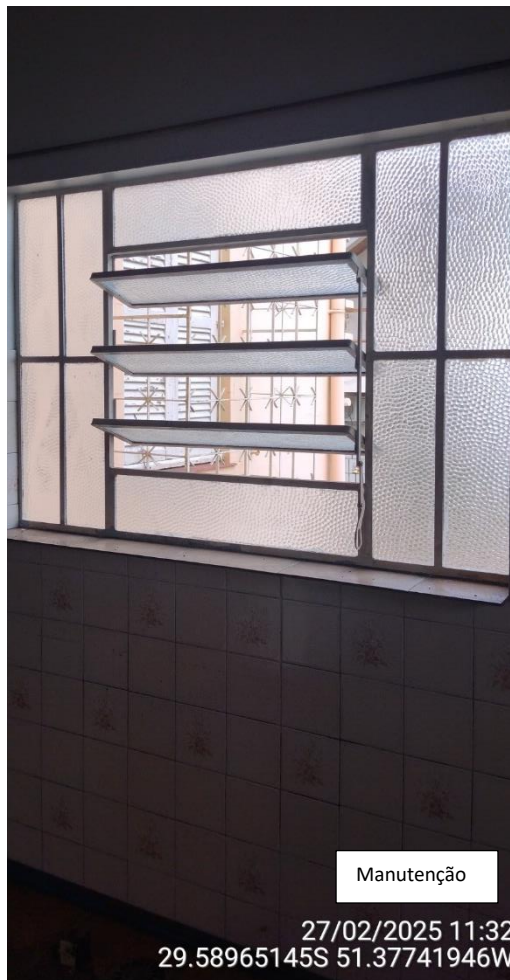
Imagem 37 – Esquadria metálica a receber manutenção e pintura.

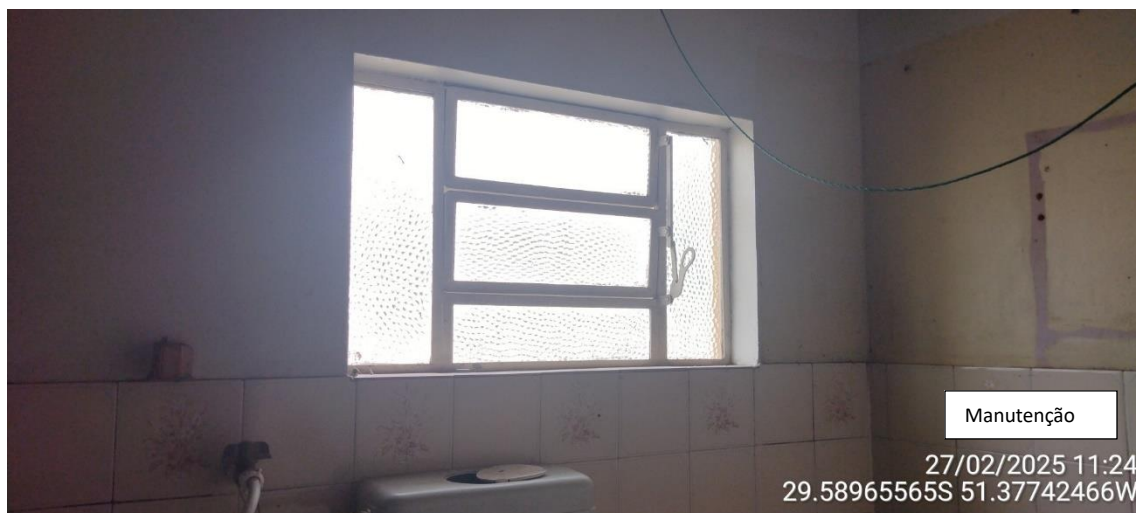
Imagem 38 – Esquadria metálica a receber manutenção e pintura.

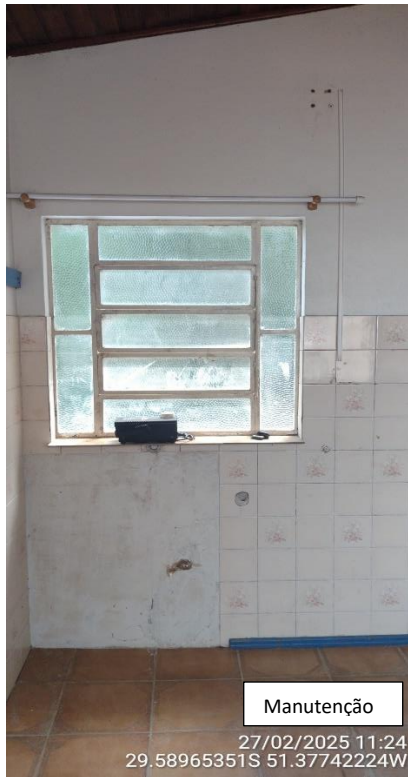
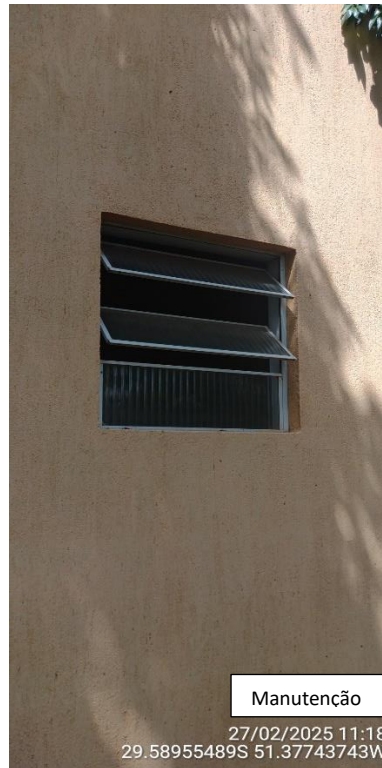
Imagem 39 e 40 – Esquadrias metálicas a receber manutenção e pintura.

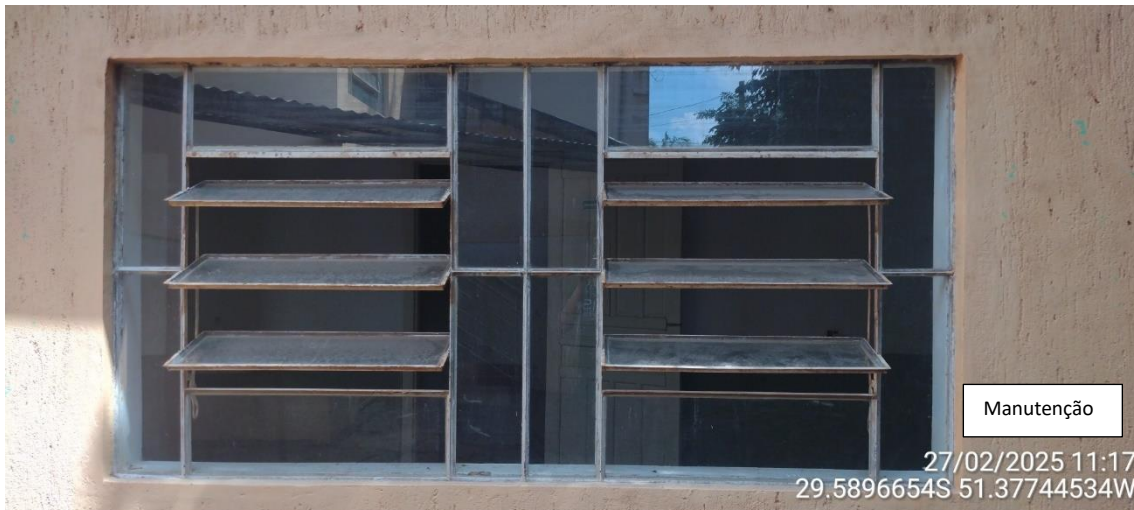
Imagem 41 – Esquadria metálica a receber manutenção e pintura.

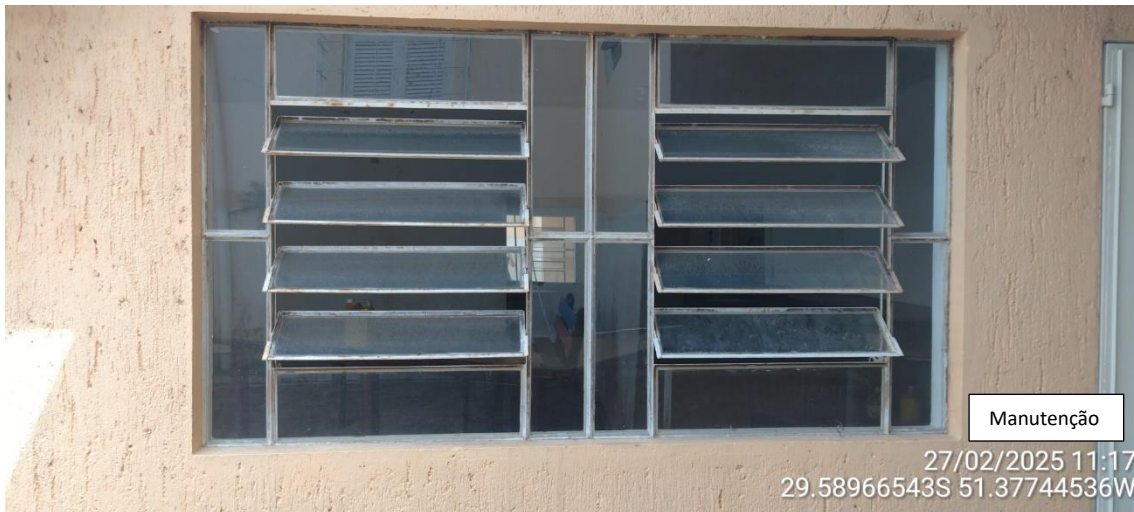
Imagem 42 – Esquadria metálica a receber manutenção e pintura.

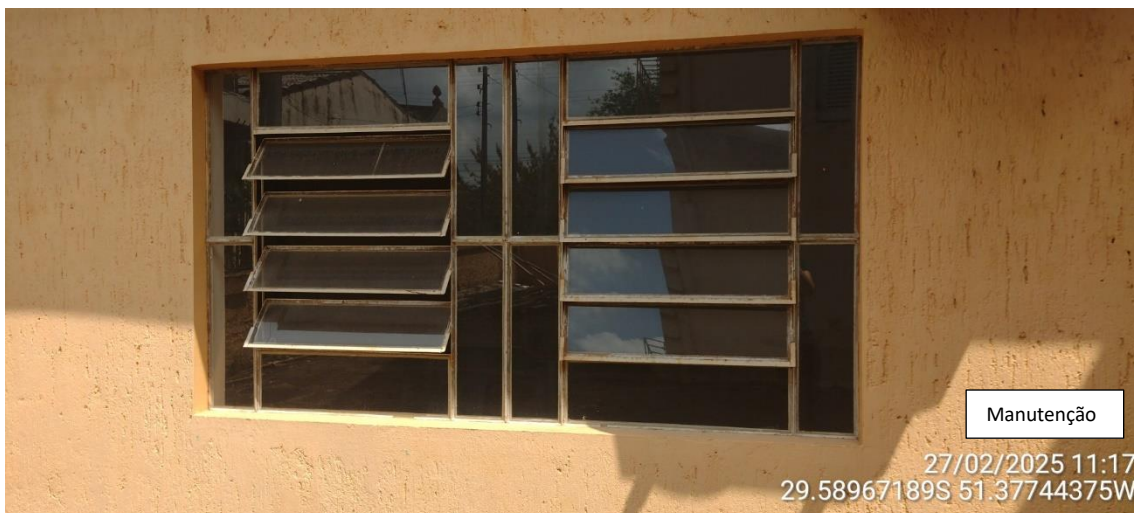
Imagem 43 – Esquadria metálica a receber manutenção e pintura.

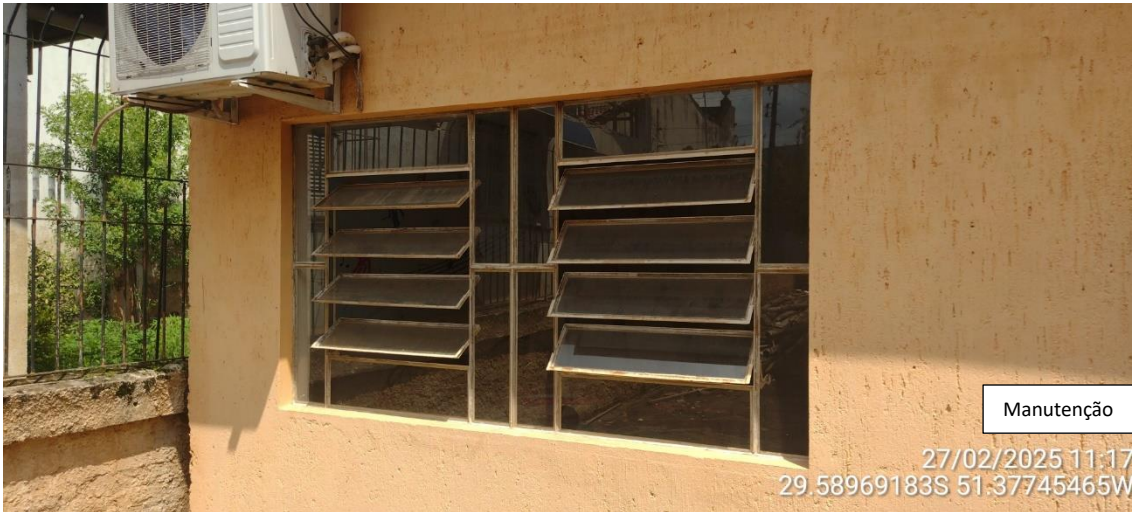
Imagem 44 – Esquadria metálica a receber manutenção e pintura.

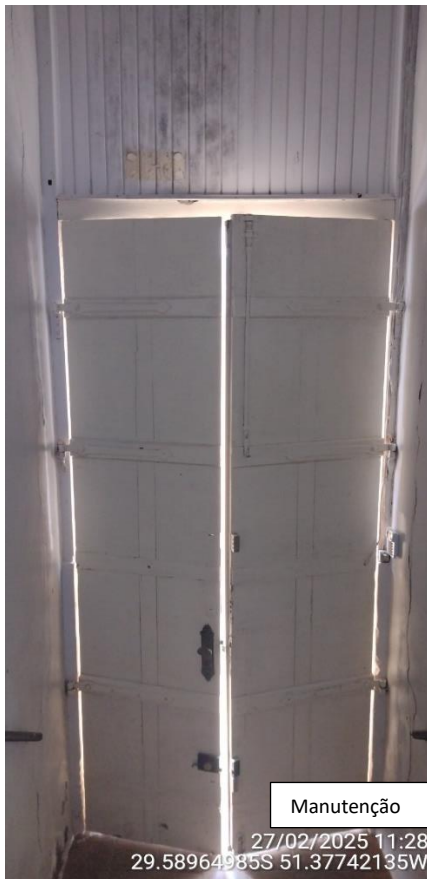
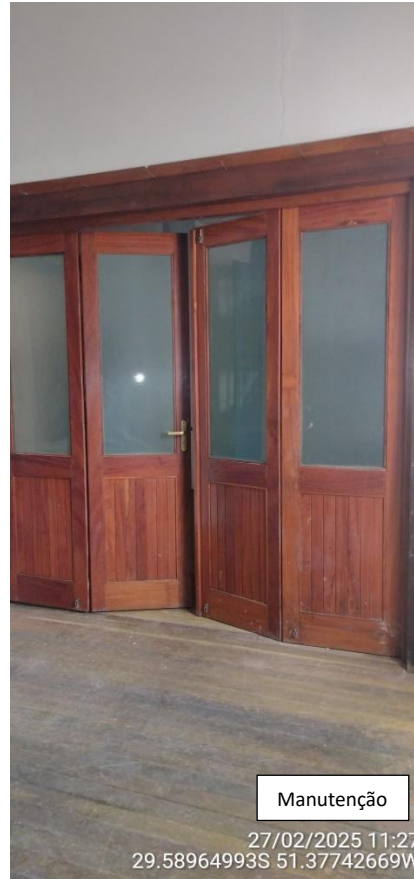
Imagem 45 e 46 – Porta de acesso principal e porta interna em madeira a receberem manutenção e pintura.

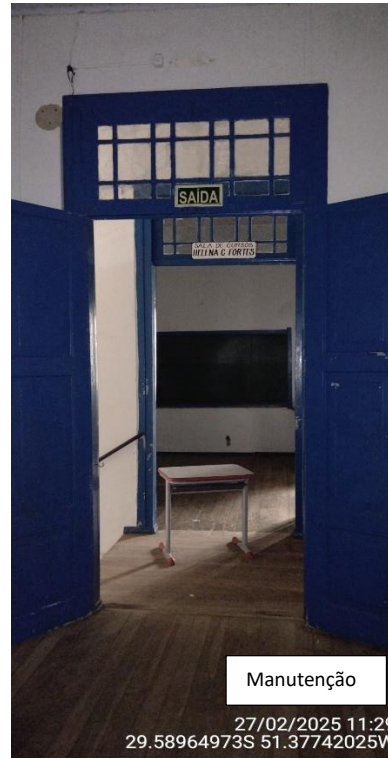
Imagem 47 e 48 – Portas internas a receberem manutenção e pintura.

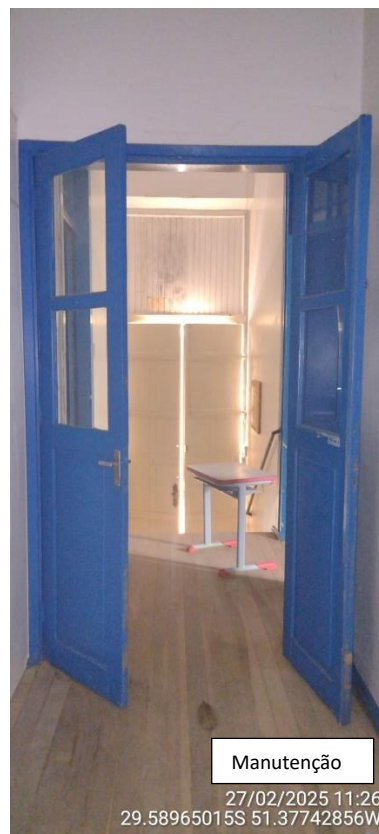
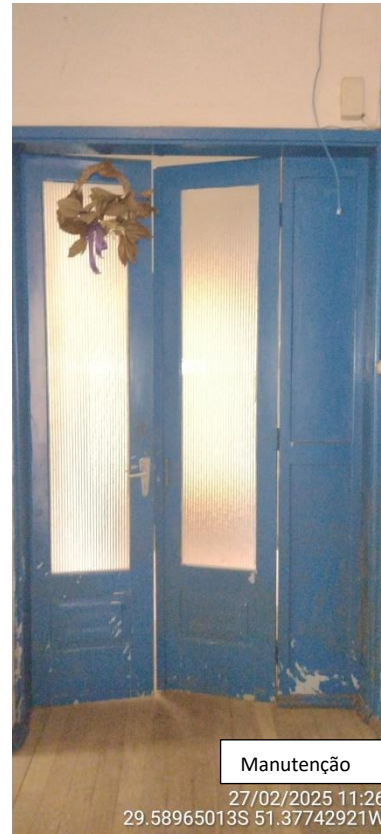
Imagem 49 e 50 – Portas internas a receberem manutenção e pintura.

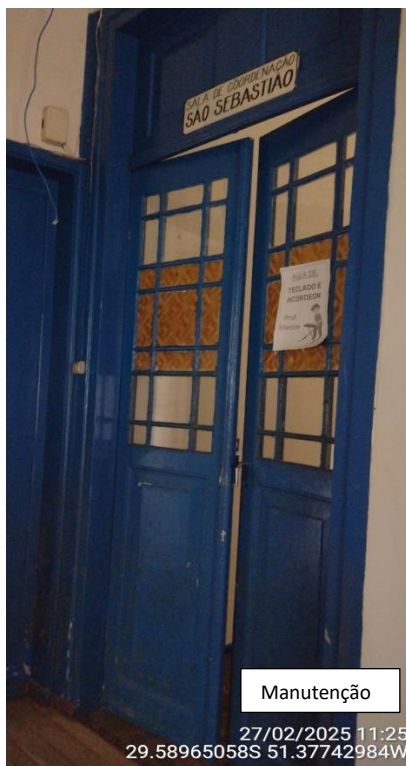
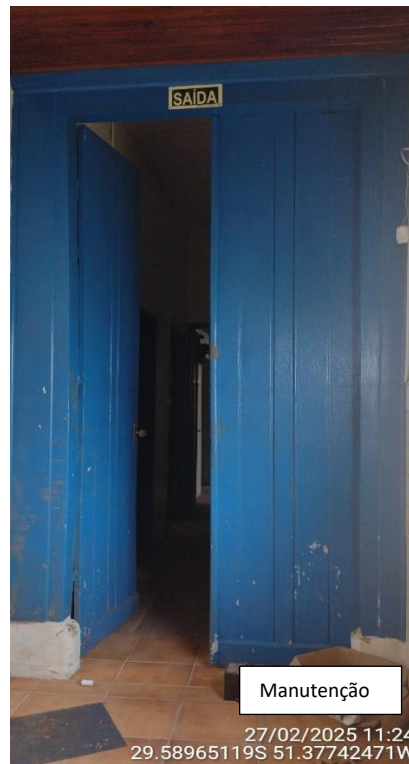
Imagem 52 e 53 –Portas internas a receberem manutenção e pintura.

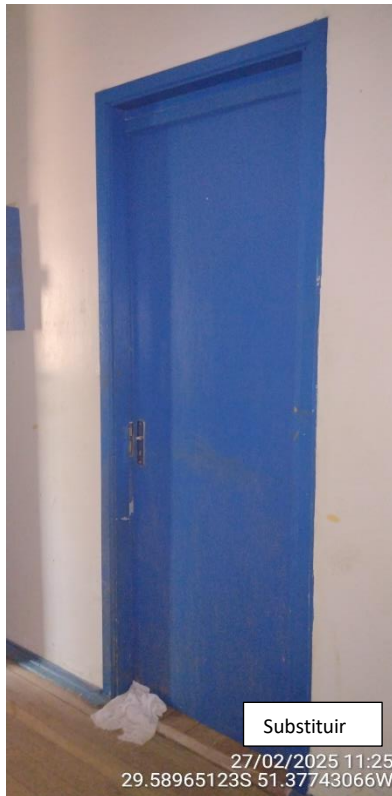
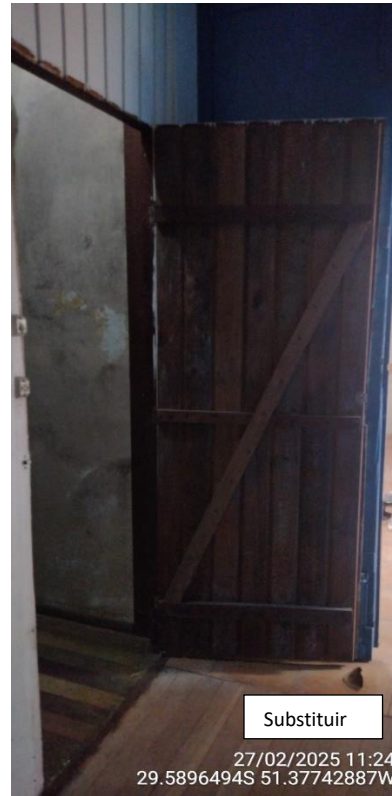
Imagem 54 e 55 – Portas internas a serem substituídas por portas metálicas.

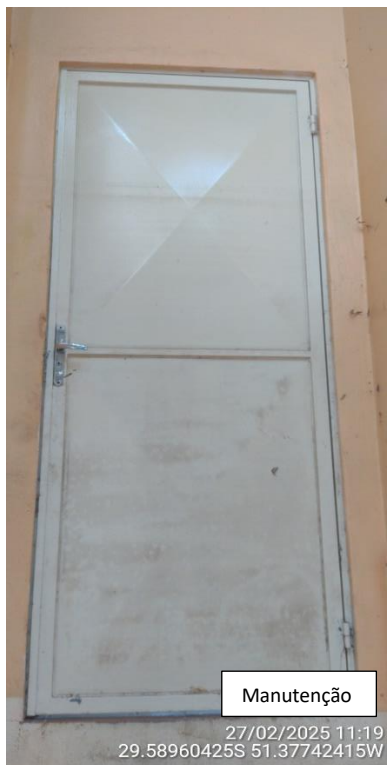
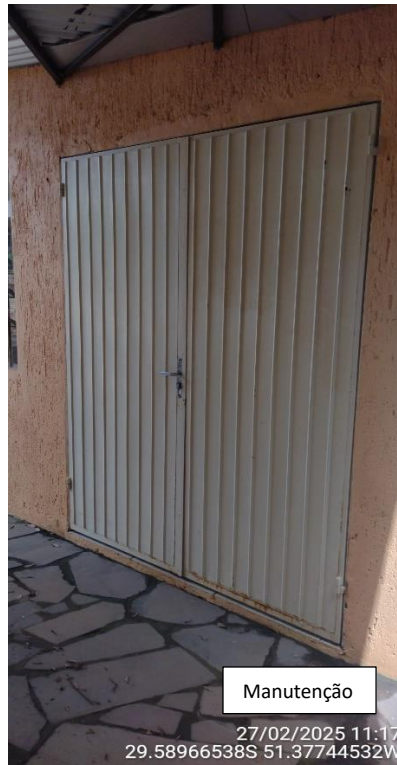
Imagem 56 e 57 – Portas metálicas externas a receberem manutenção e pintura.
