PREFEITURA MUNICIPAL DE  
**SÃO SEBASTIÃO DO CAÍ**  
ESTADO DO RIO GRANDE DO SUL

## RELATÓRIO FOTOGRÁFICO - CEMACA

**Latitude: 29°35'22.83"S Longitude: 51°22'38.06"O**

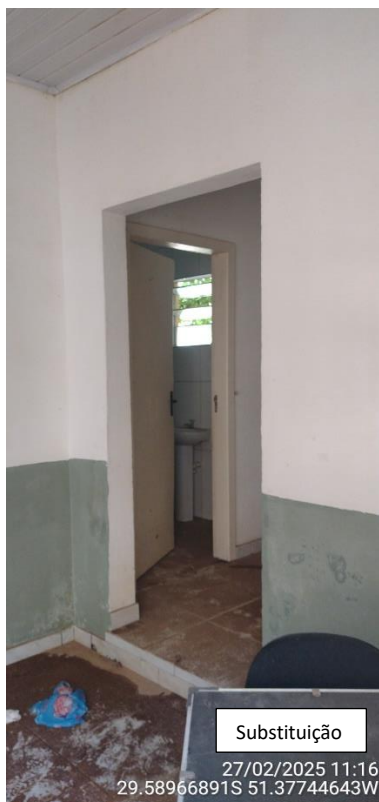
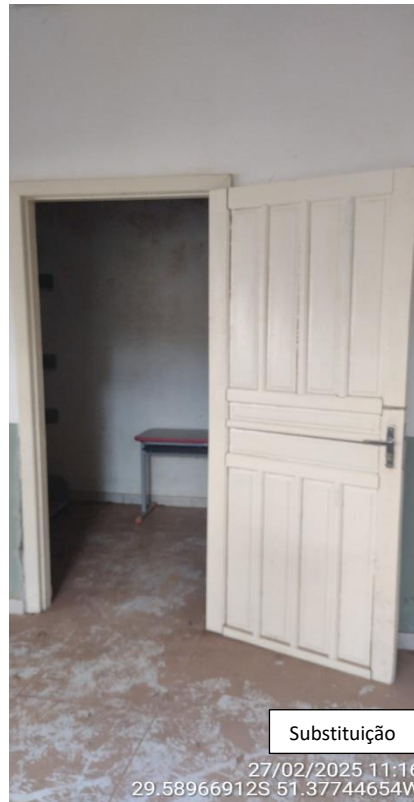
Imagem 60 e 61 – Portas internas a serem substituídas por portas metálicas.

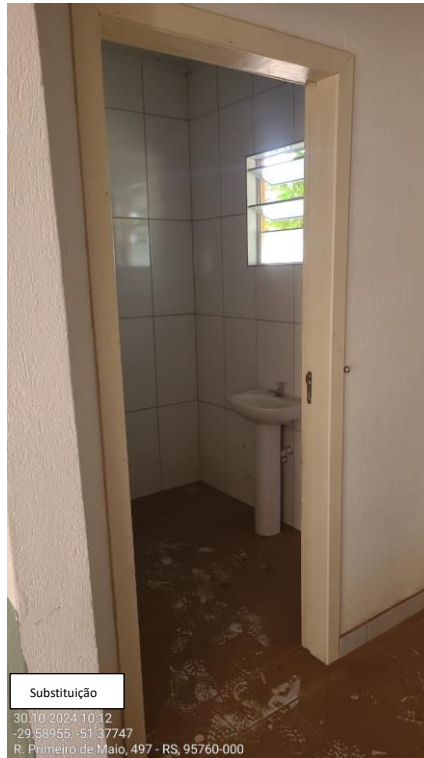
Imagem 62 – Porta interna a ser substituída por porta metálica.

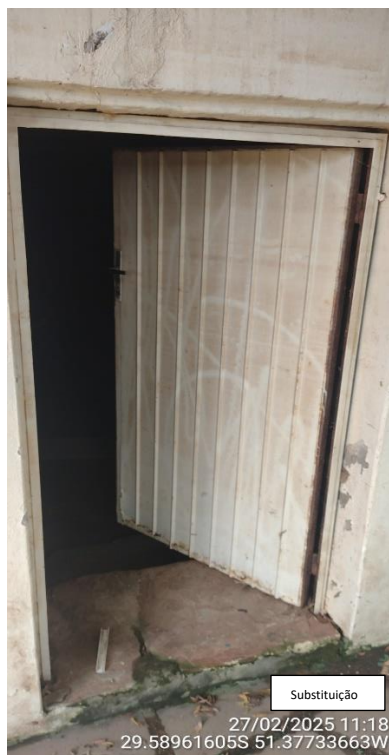
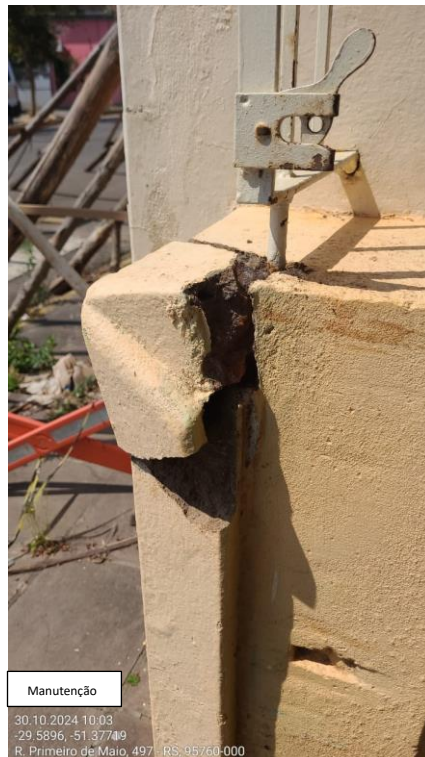
Imagem 63 e 64 – Porta externa metálica a ser substituída / Portão de acesso a receber manutenção e pintura

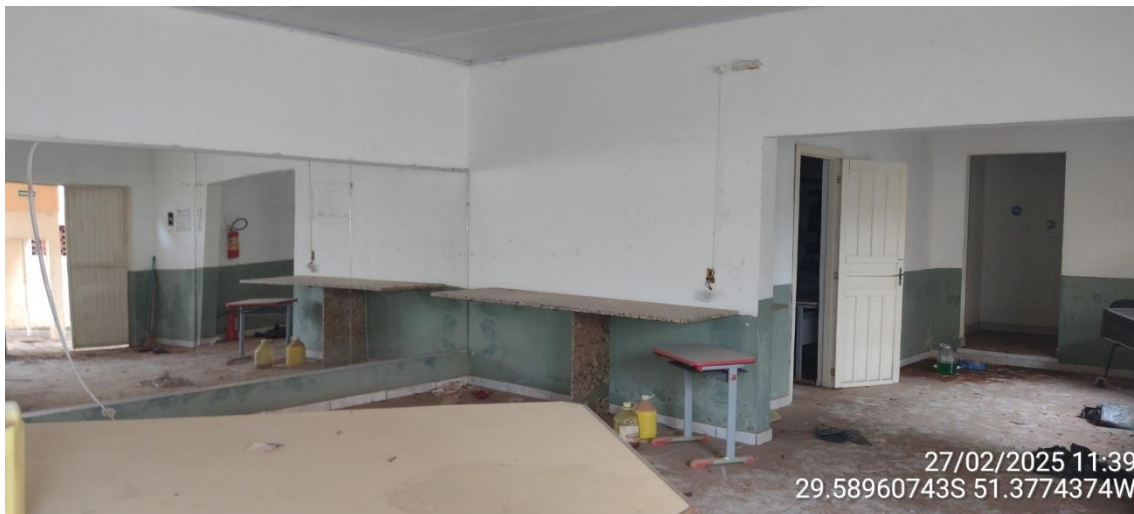
Em virtude de o local ter sido alagado por completo, todas as paredes internas e externas precisam de pintura, pois mesmo após a limpeza, as paredes carecem de manutenções em rebocos e pintura, abaixo algumas imagens:

Imagem 65 – Paredes internas a serem pintadas.

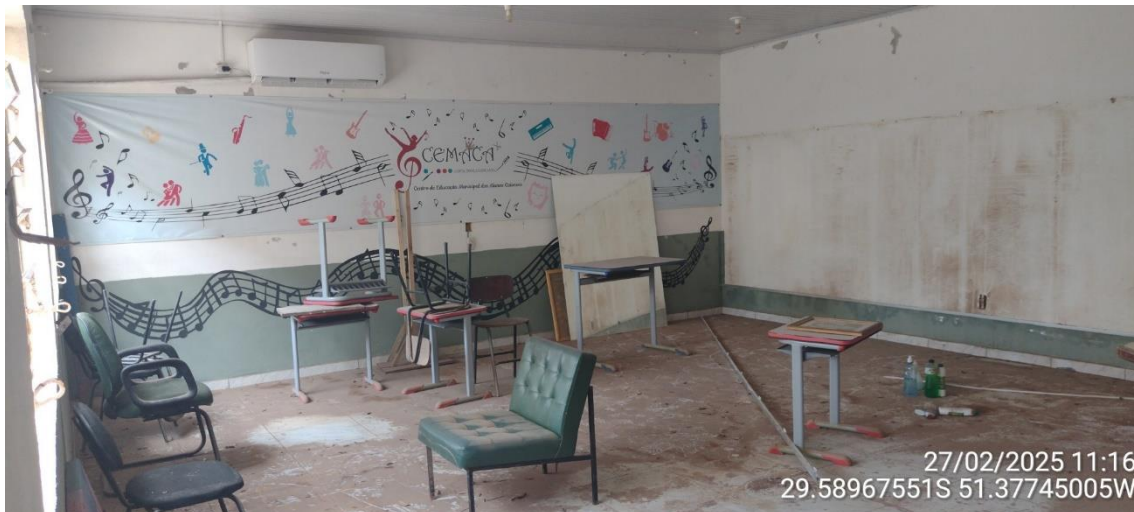
Imagem 66 – Paredes internas prédio fundos.

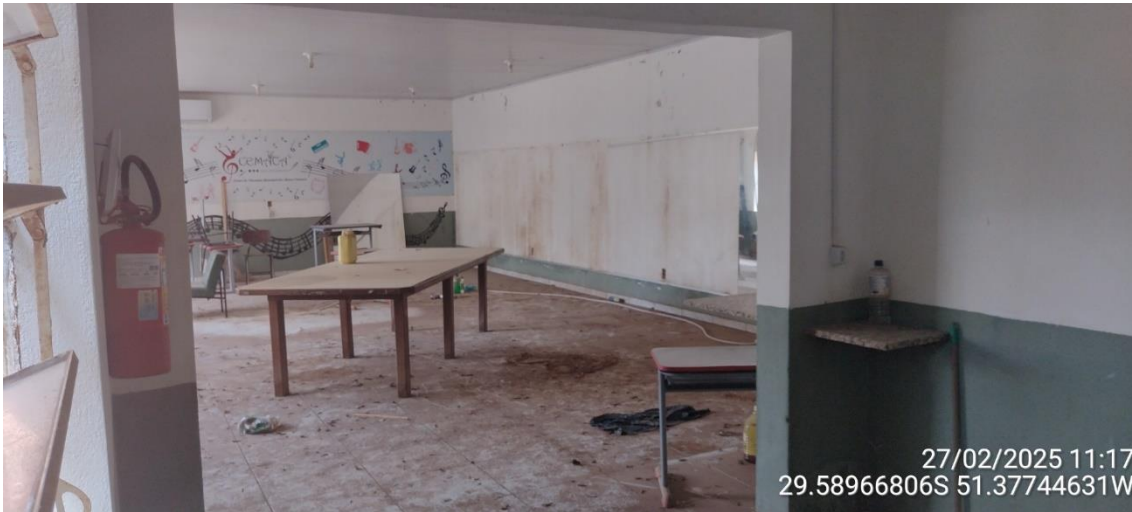
Imagem 67 – Paredes internas prédio fundos.

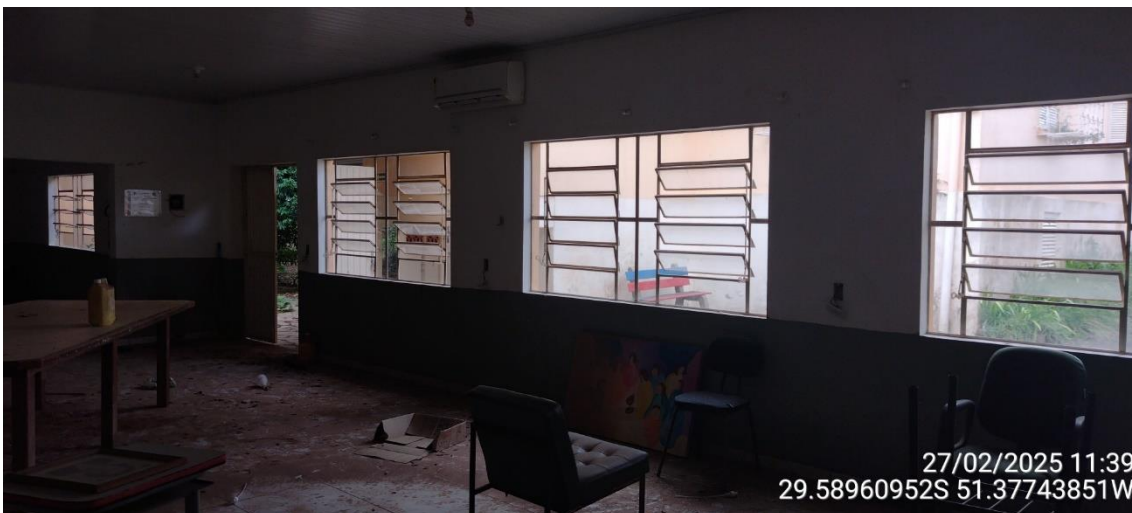
Imagem 68 – Paredes internas prédio fundos.

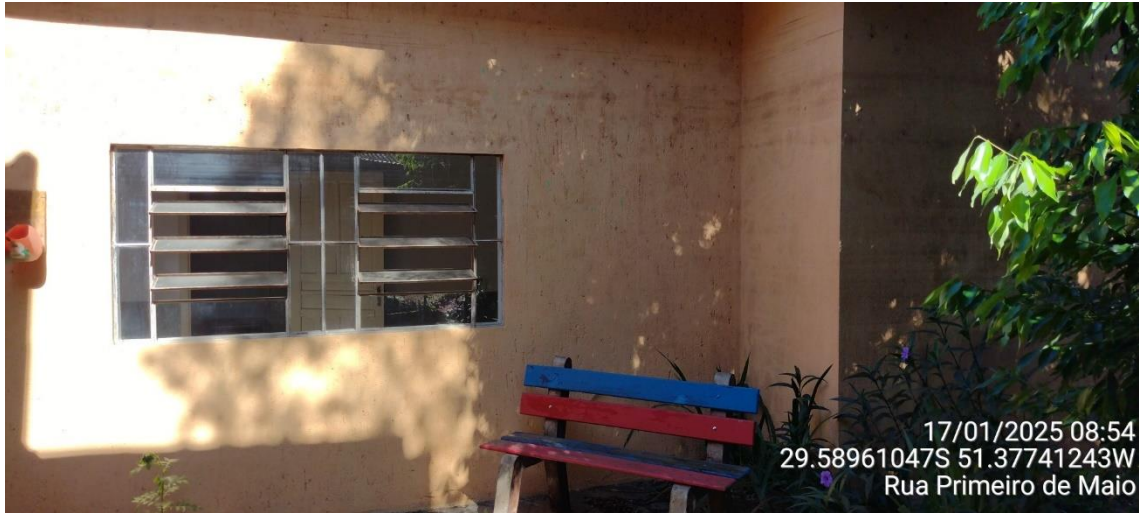
Imagem 69 – Paredes externas prédio fundos.

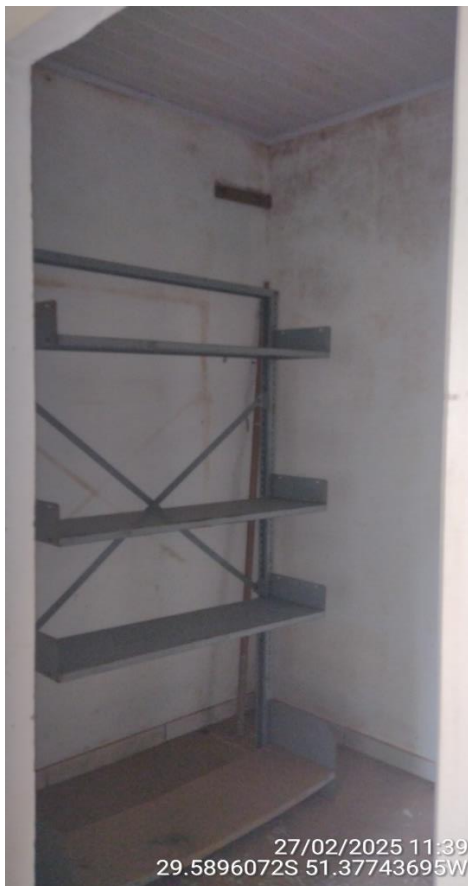
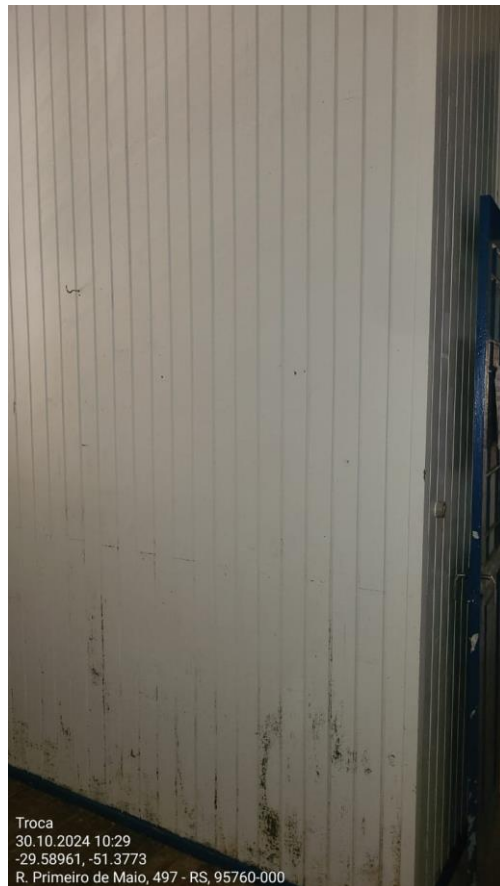
Imagem 70 e 71 – Parede interna a receber pintura / Divisória interna em madeira a receber pintura.

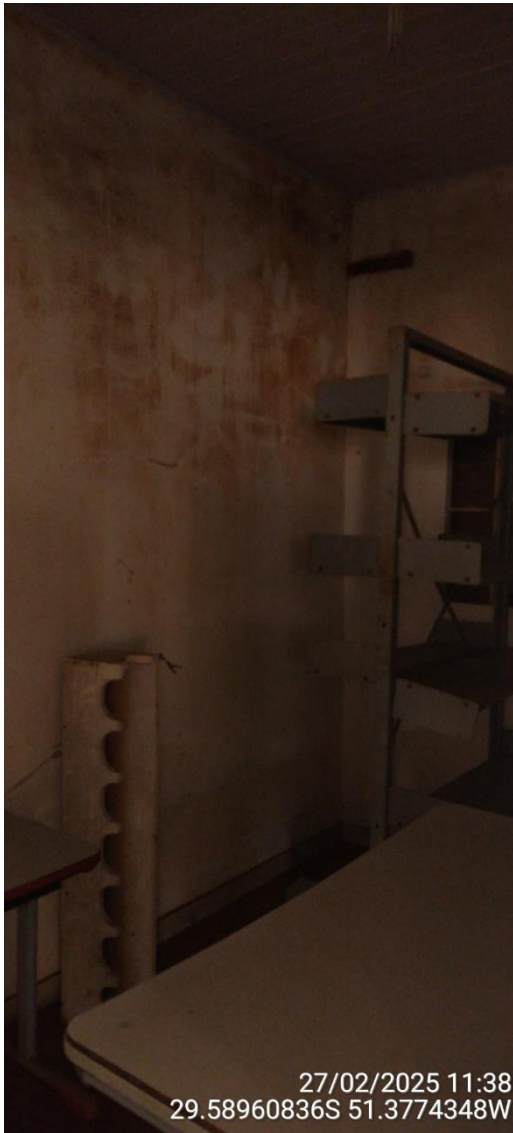
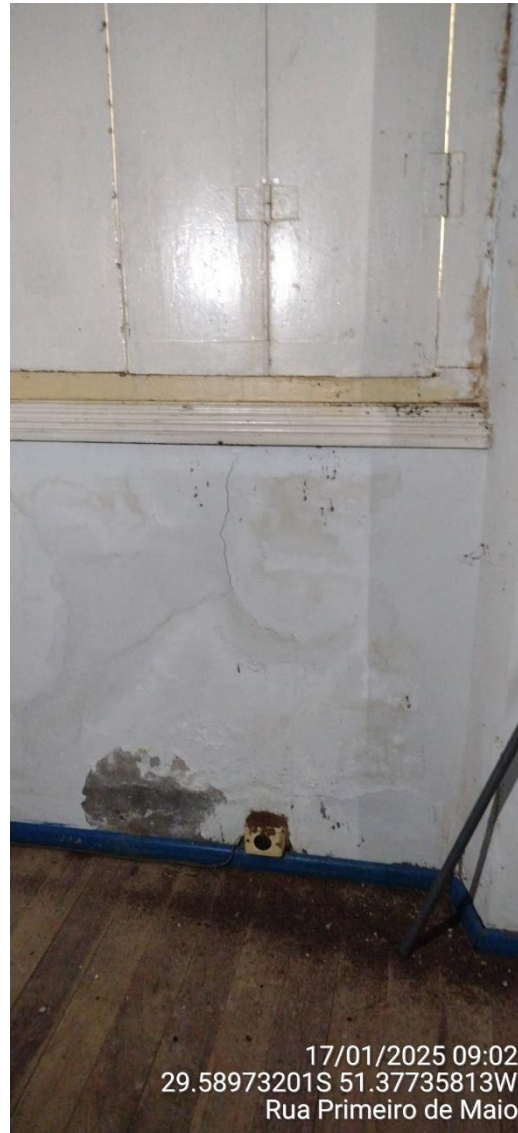
Imagem 72 e 73– Paredes internas para manutenção e pintura.

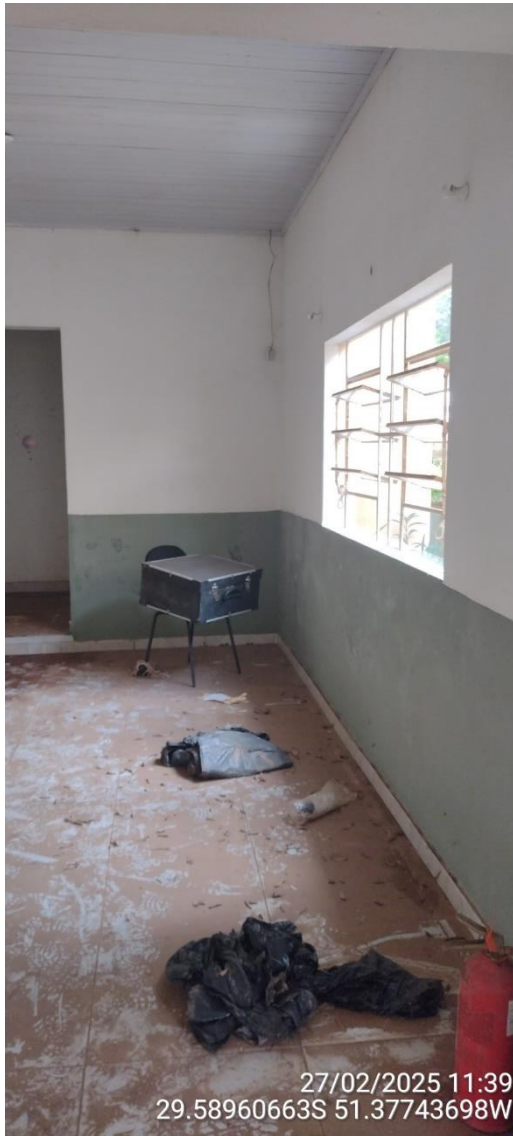
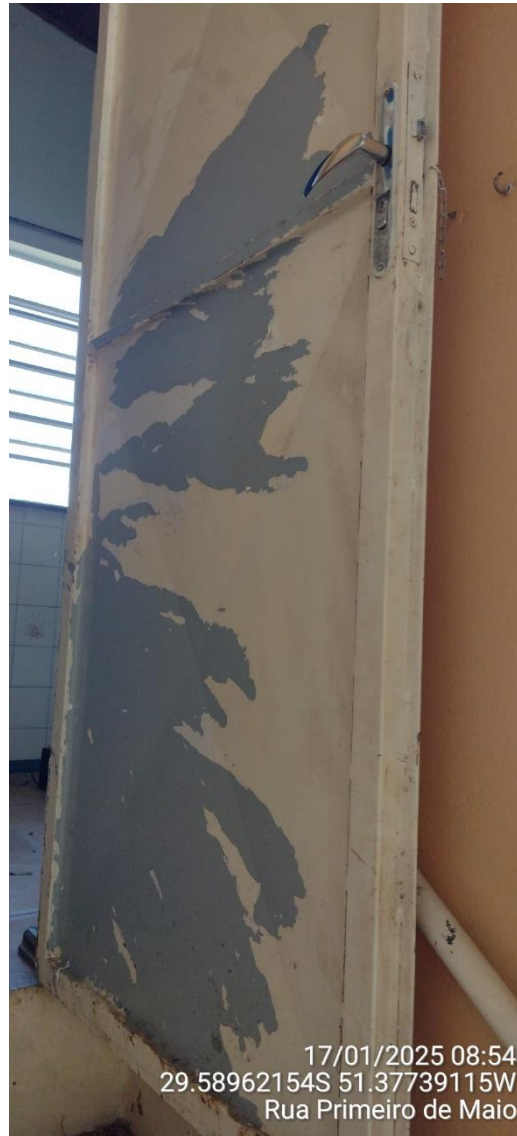
Imagem 74 e 75 – Parede e esquadria a receberem manutenção e pintura .

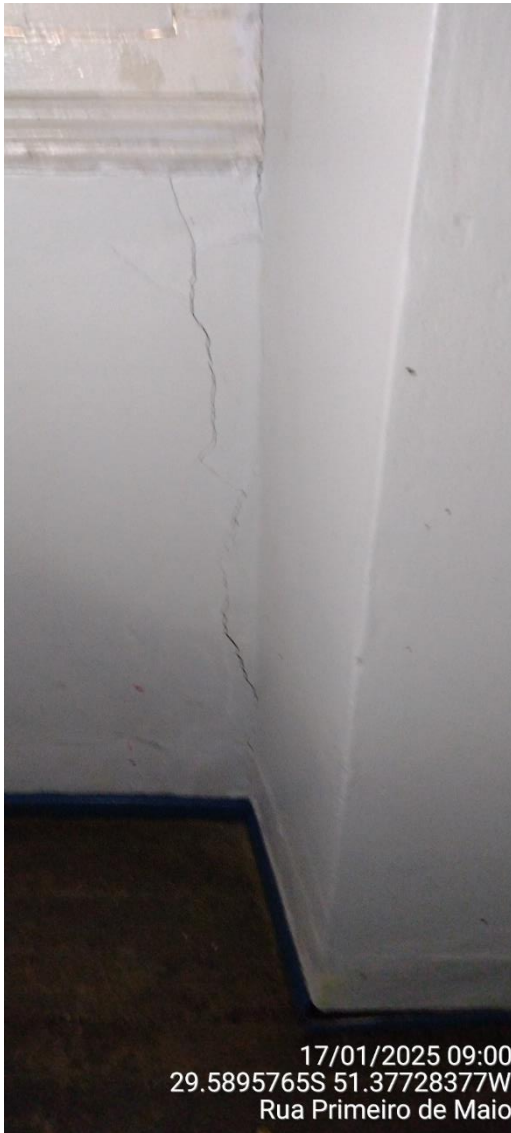
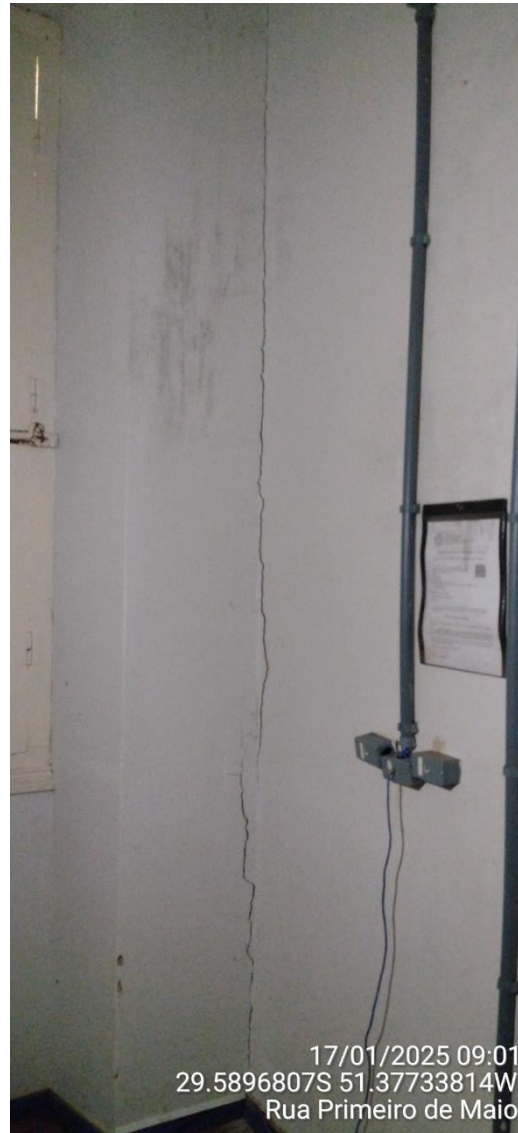
Imagem 76 e 77 – Paredes internas para manutenção e pintura.
