# LAUDO DE VISTORIA TÉCNICA

Manutenção da torre de radiocomunicação da PROCEMPA  
Torre autoportante 50m, quadrada

Site BM  
RESTINGA  
PROCEMPA

**BM RESTINGA – TORRE AUTOPORTANTE 50m – Seção quadrada**

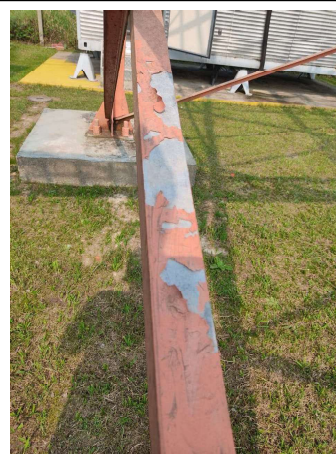
FOTO 8 Pintura desgastada e descascando

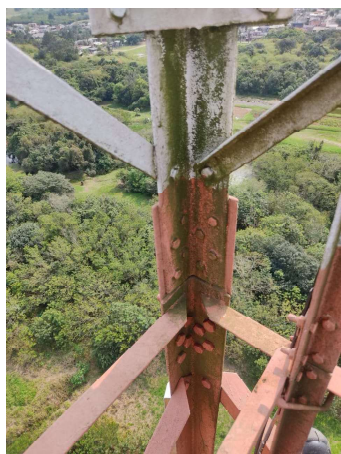
FOTO 13 Processo de oxidação da pintura
