# LAUDO DE VISTORIA TÉCNICA

Manutenção da torre de radiocomunicação da PROCEMPA  
Torre estaiada 12m triangular

Site DMAE  
Tristeza  
PROCEMPA

**DMAE TRISTEZA – TORRE ESTAIADA 12m – Seção triangular**

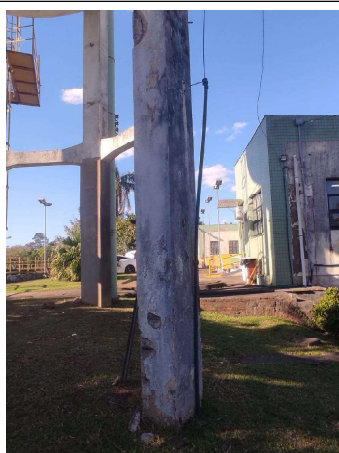
FOTO 3 Cabo de descida do aterramento

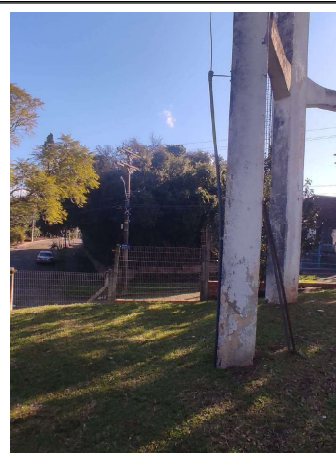
FOTO 4 Cabo de descida do aterramento

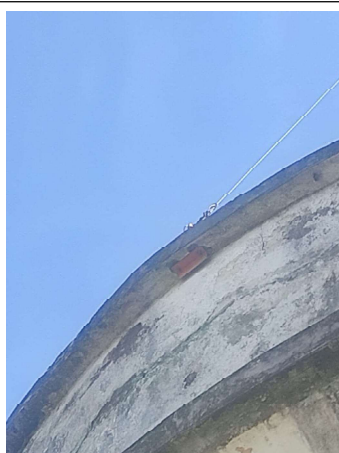
FOTO 5 Fixação do estai na caixa d'água

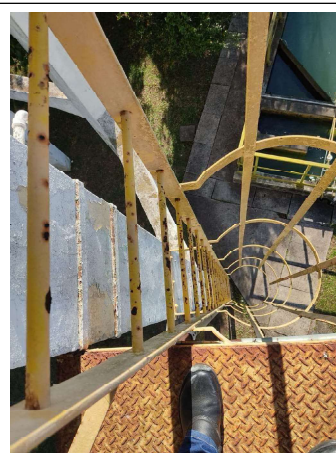
FOTO 6 Escada com oxidação

A torre possui escada com guarda corpo e plataformas de acesso que apresentam processo de corrosão, sendo necessário manutenção da pintura.

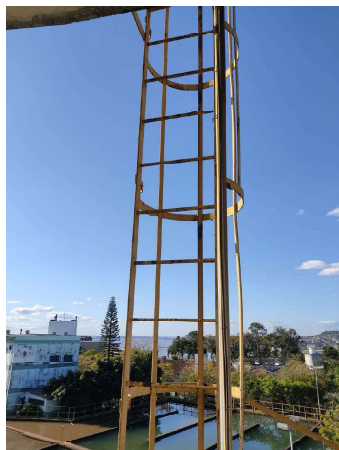
FOTO 7 Guarda corpo

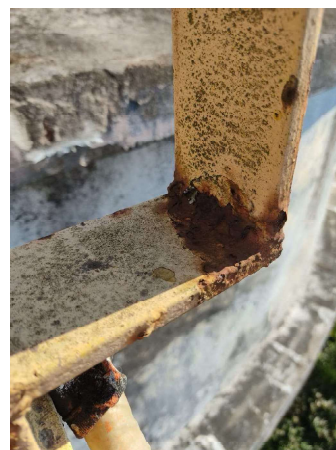
FOTO 8 Processo de oxidação

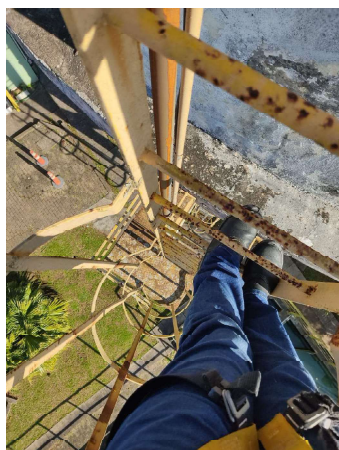
FOTO 9 Escada com oxidação

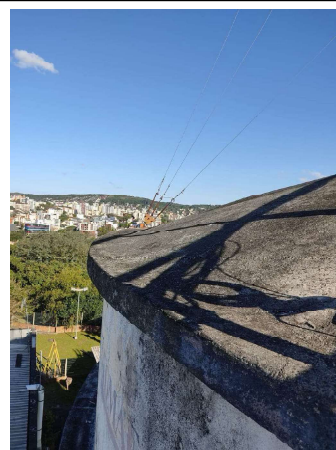
FOTO 10 Estai da torre

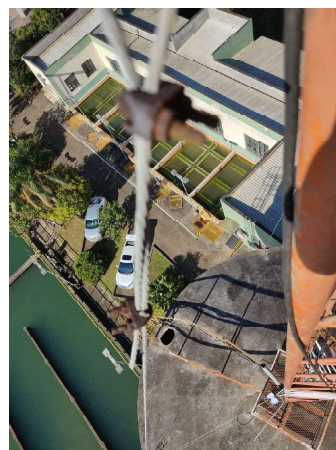
FOTO 14 Clips oxidados

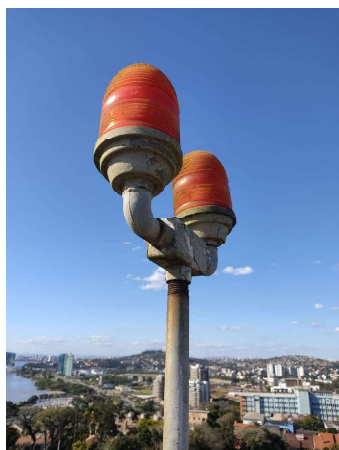
FOTO 17 Balizamento noturno

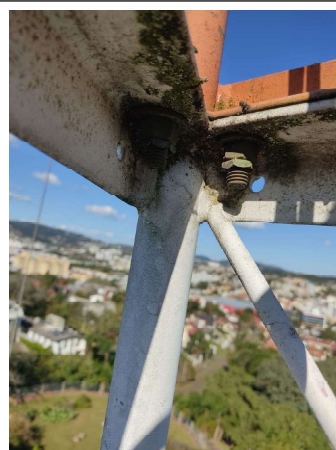
FOTO 18 Parafusos enferrujados

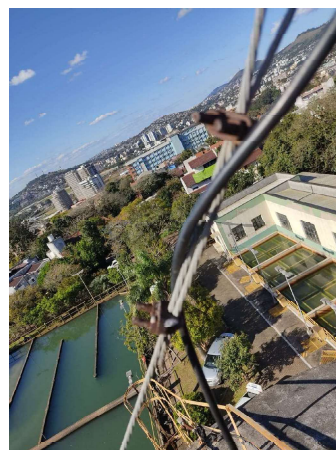
FOTO 20 Clips oxidados

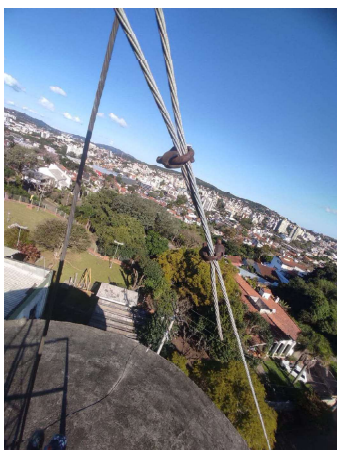
FOTO 21 Clips oxidados
