# LAUDO DE VISTORIA TÉCNICA

Manutenção da torre de radiocomunicação da PROCEMPA  
Torre autoportante 30m triangular

Site Morro do  
Osso  
PROCEMPA

**MORRO DO OSSO – TORRE AUTOPORTANTE 30m – Seção triangular**

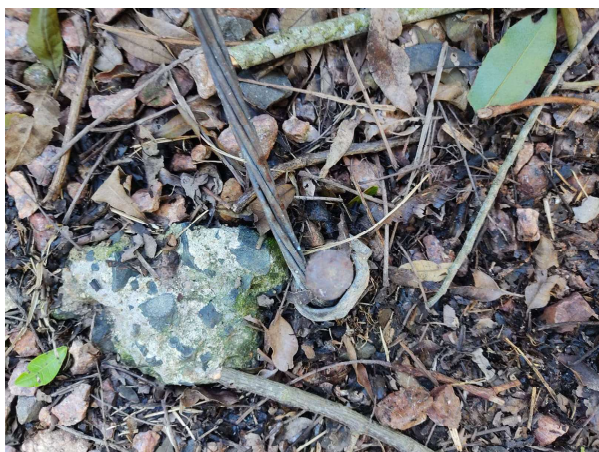
FOTO 3 Aterramento – ações da oxidação

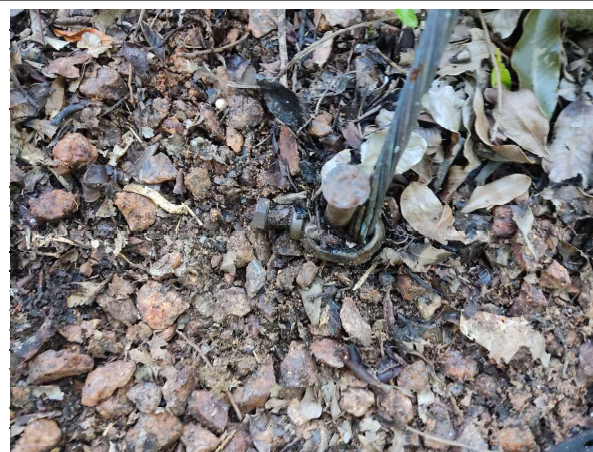
FOTO 4 Aterramento – ações da oxidação

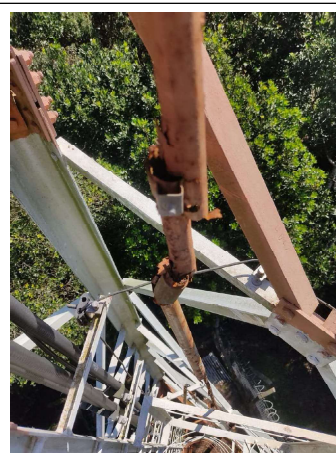
FOTO 18 Eletroduto do balizamento oxidado
