# LAUDO DE VISTORIA TÉCNICA

Manutenção da torre de radiocomunicação da PROCEMPA  
Torre estaiada 60m triangular

Site Porto Seco  
PROCEMPA

**PORTO SECO – TORRE ESTAIADA 60m – Seção triangular**

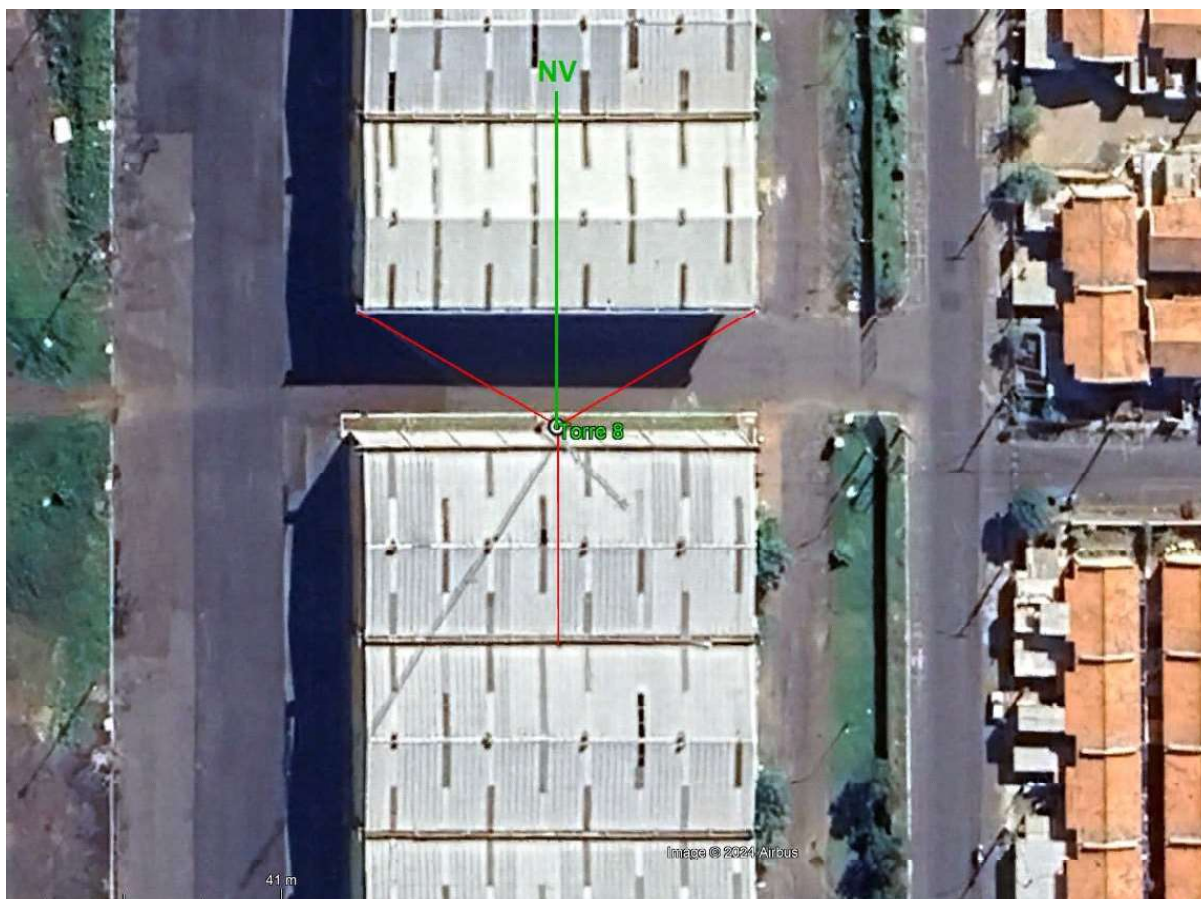
## Localização:

Comentários: Instalado em mastro. Não está interligado em aterramento

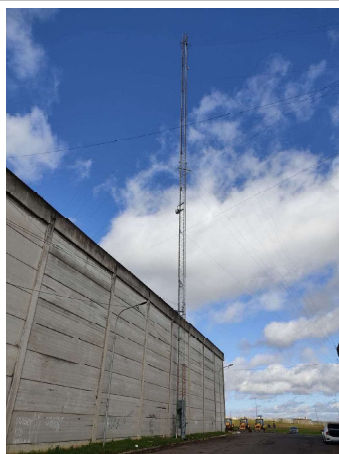
FOTO 1 Torre estaiada com 60m e 2 estabilizadores

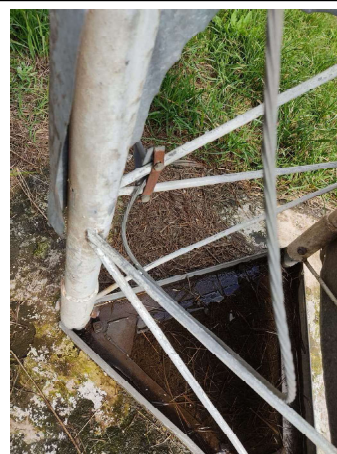
FOTO 2 Base principal

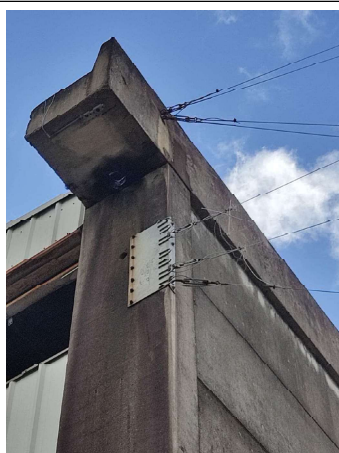
FOTO 3 Ancoragem dos estais

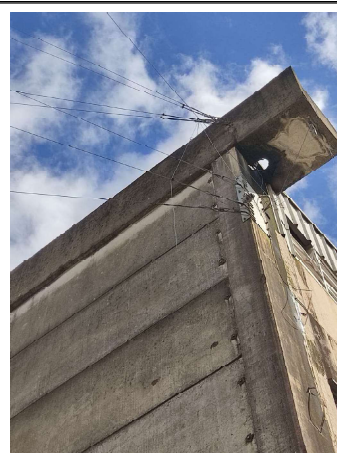
FOTO 4 Ancoragem dos estais

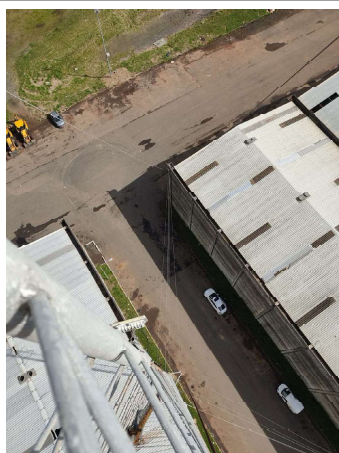
FOTO 5 Ancoragem dos estais

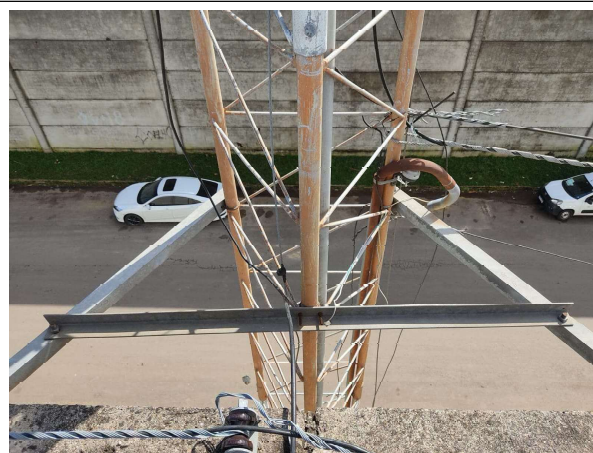
FOTO 6 Ancoragem da torre na viga de concreto

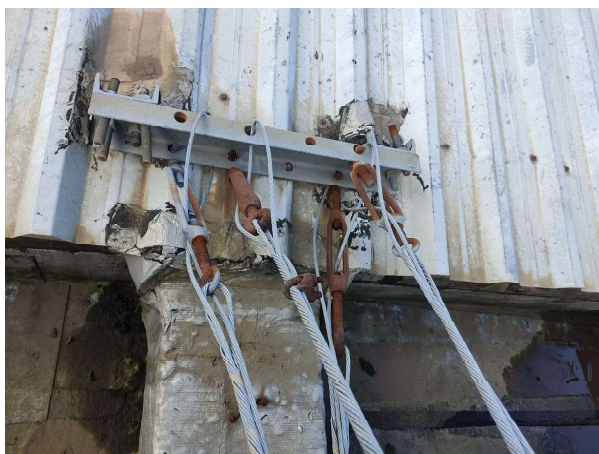
FOTO 7 Ancoragem dos estais (ferrugem nos esticadores)

Adicionalmente, o prolongado tempo em que se realizou manutenção preventiva, expôs a estrutura a agentes degradadores que causaram processos de desgaste de pintura, oxidação dos grampos e dos cabos de estaiamento e nos meios de ligação da estrutura, como os parafusos, que se encontram enferrujados e soltos.

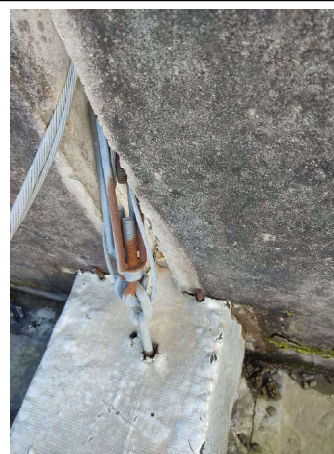
FOTO 8 Ancoragem dos estais (ferrugem)

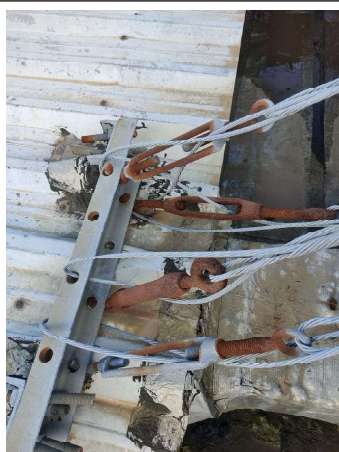
FOTO 9 Ancoragem dos estais (ferrugem)

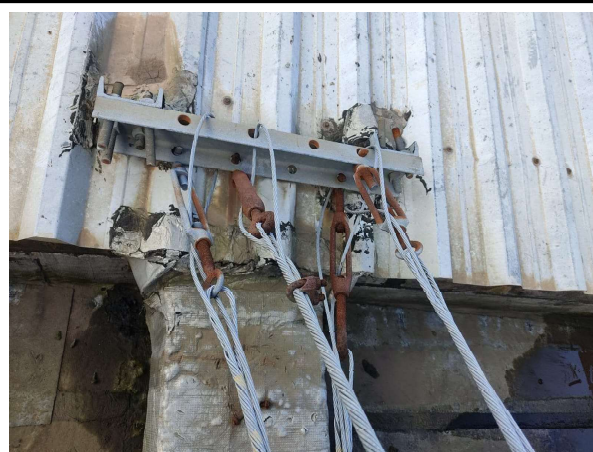
FOTO 10 Ancoragem dos estais (ferrugem)

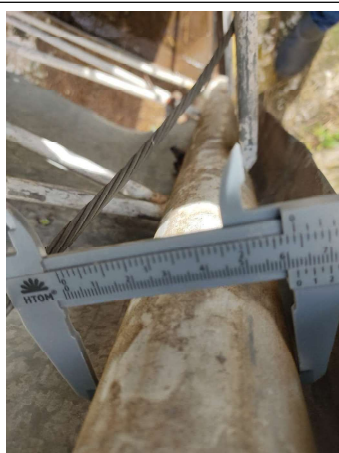
FOTO 11 Montante tubular de Ø62mm

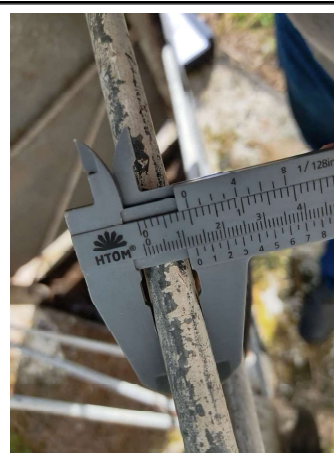
FOTO 12 Travamento ferro mecânico liso de 1/2"

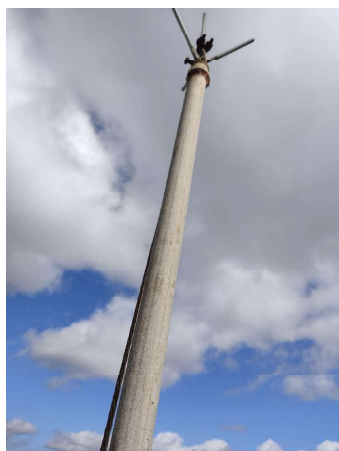
FOTO 13 Para raio inoperante

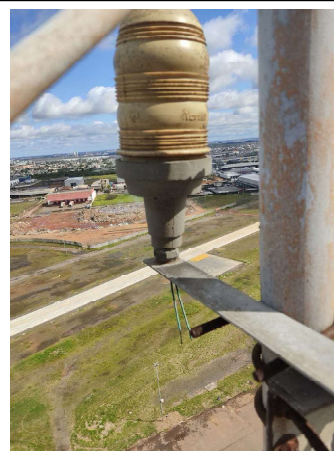
➤ Inoperante. Trocar por sistema de 2 lâmpadas e cabeamento elétrico.

FOTO 14 Sistema de Iluminação noturna inoperante

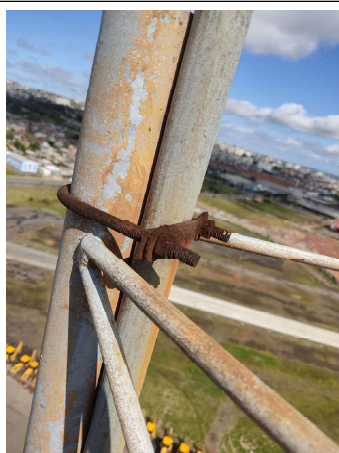
FOTO 15 Abraçadeiras enferrujadas

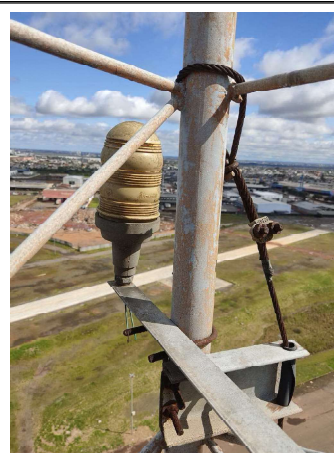
FOTO 16 Estais e clips enferrujados

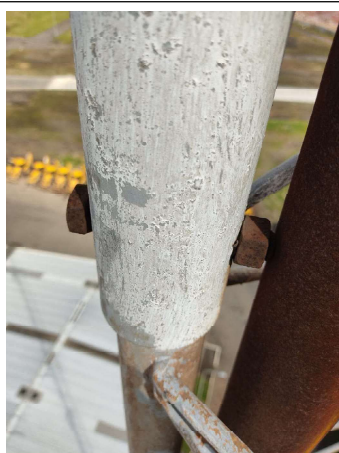
FOTO 17 Parafusos enferrujados

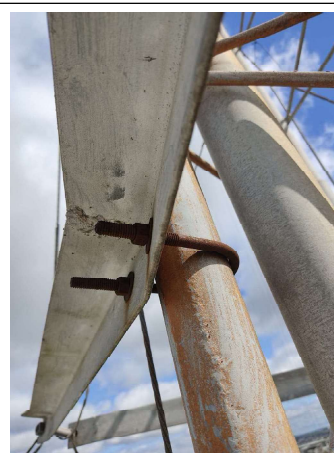
FOTO 18 Abraçadeiras enferrujadas

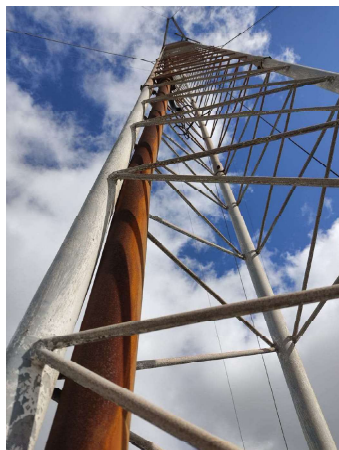
FOTO 19 Pintura desgastada

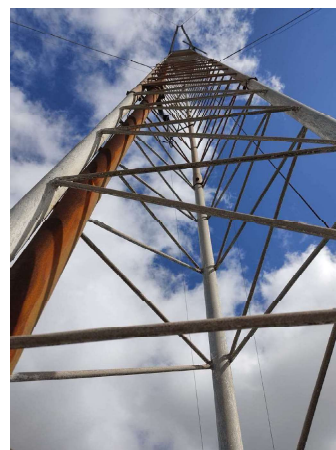
FOTO 20 Montantes enferrujados e sem pintura

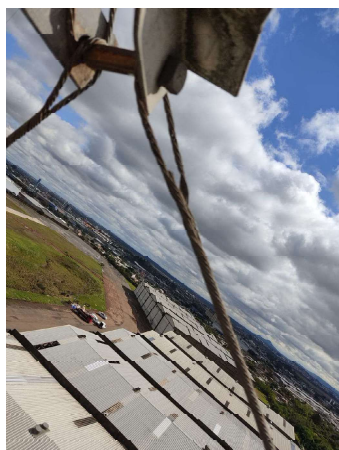
FOTO 21 Estais enferrujados

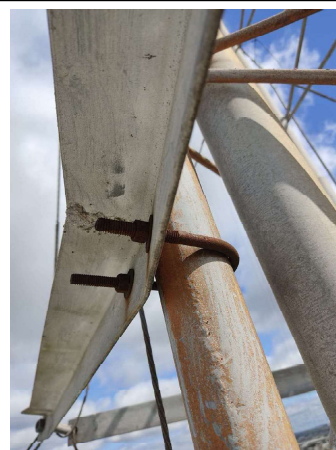
FOTO 22 Abraçadeiras enferrujadas

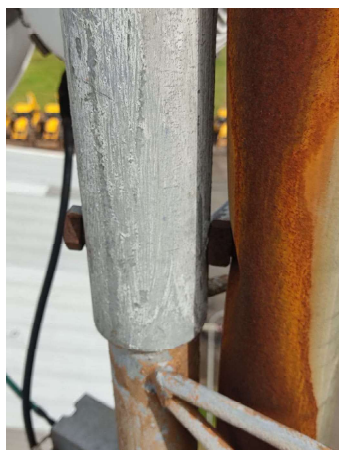
FOTO 23 Ferrugem nos parafusos e estrutura

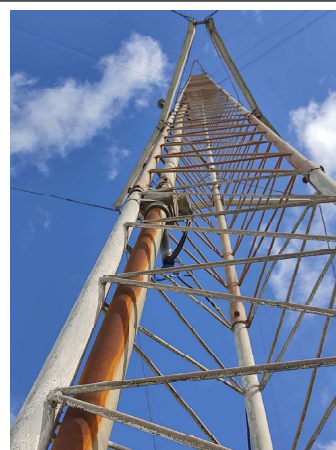
FOTO 24 Estrutura com boa verticalidade

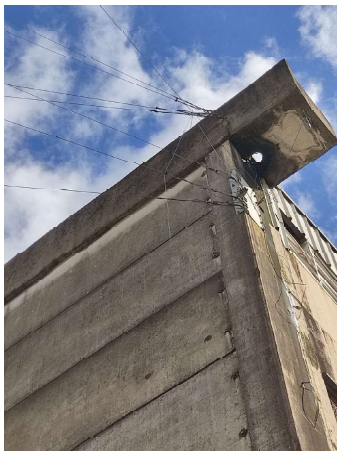
FOTO 25 Ancoragem dos estais

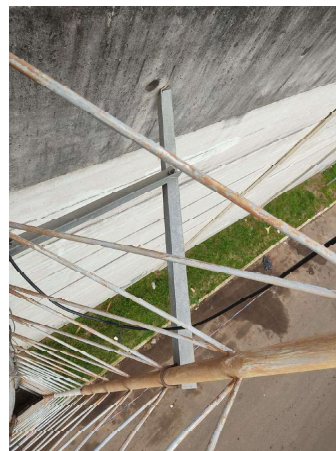
FOTO 26 Ancoragem da torre em viga de concreto

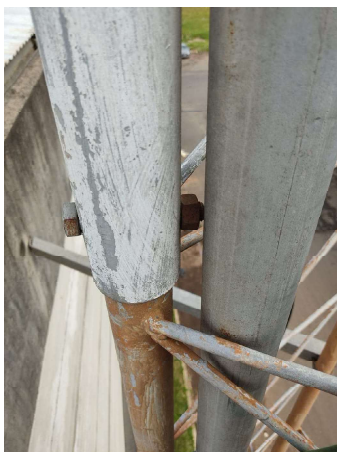
FOTO 27 Parafusos enferrujados

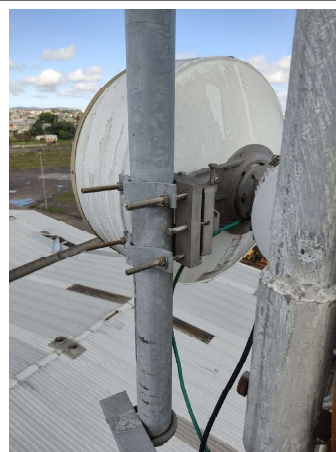
FOTO 28 Parábola com radome de 0,60m
