# LAUDO DE VISTORIA TÉCNICA

Manutenção da torre de radiocomunicação da PROCEMPA  
Torre mastro rooftop 3m estaiada

Site SMS GD5  
PROCEMPA

## Laudo de Vistoria da Torre SMS GD5

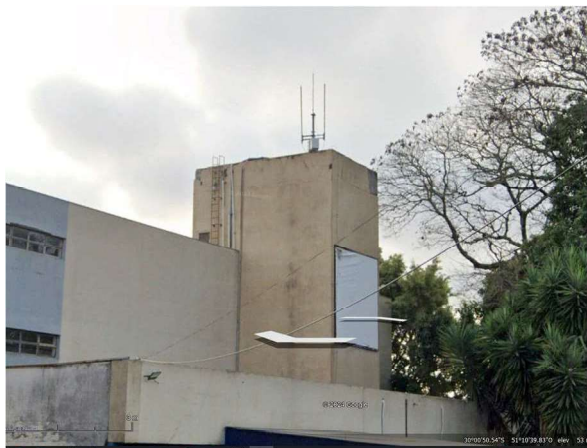
FOTO 1 Torre mastro tripé de 3m

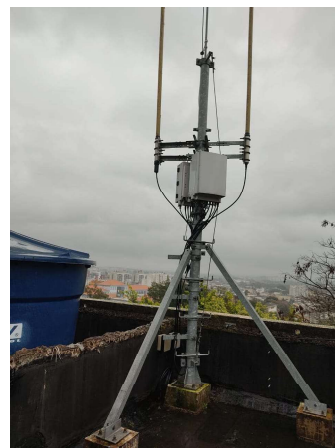
FOTO 2 Torre mastro tripé de 3m

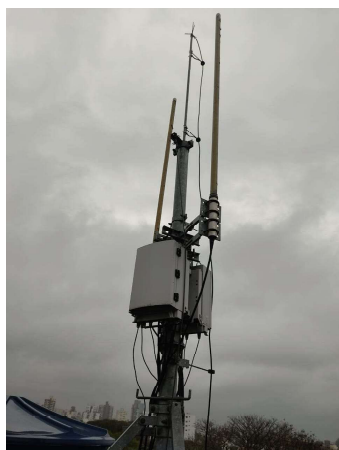
FOTO 3 Equipamentos de RF e Antenas

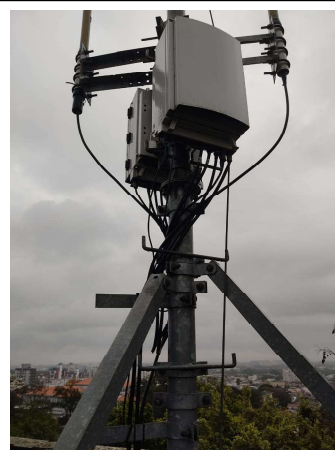
FOTO 4 Estai de cantoneiras

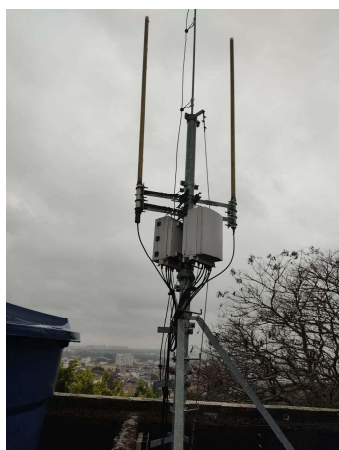
FOTO 5 Haste do para raio no topo do mastro

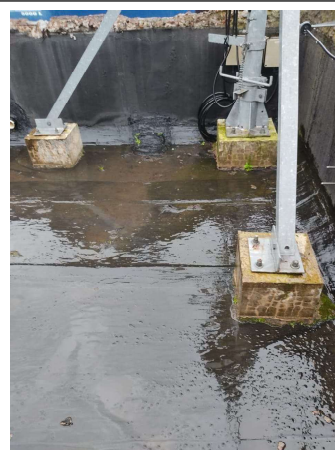
FOTO 6 Bases do mastro e estais de cantoneira

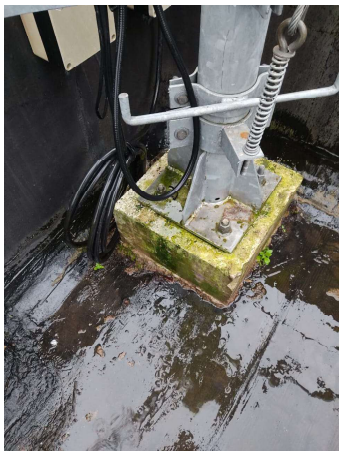
FOTO 7 Base do mastro

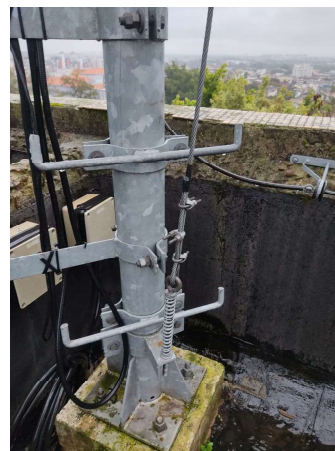
FOTO 8 Base do mastro

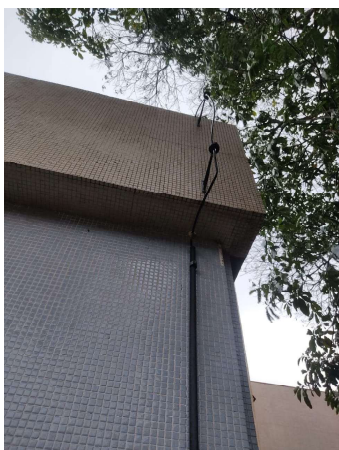
FOTO 9 Descida do cabo do aterramento

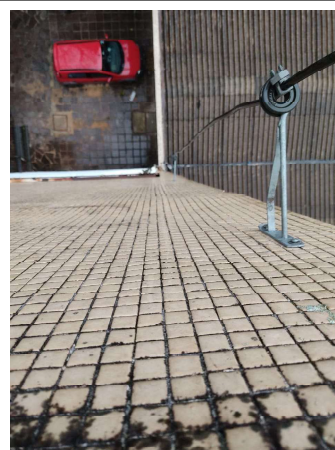
FOTO 10 Cabo do aterramento

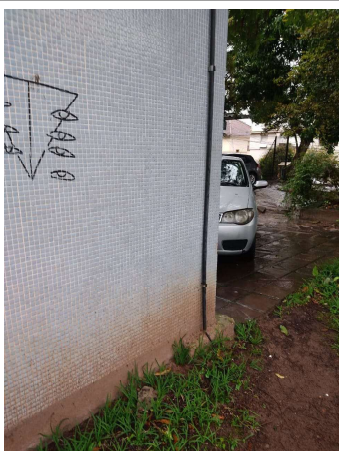
FOTO 11 Cabo do aterramento

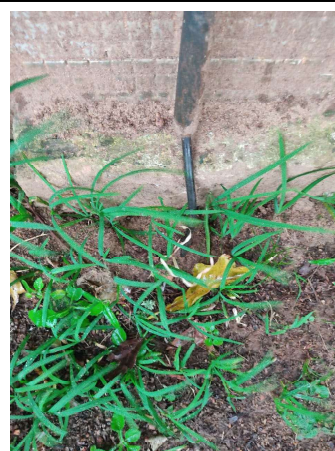
FOTO 12 Aterramento
