# LAUDO DE VISTORIA TÉCNICA

Manutenção da torre de radiocomunicação da PROCEMPA  
Torre estaiada 80m triangular

Site Morro  
Santana  
PROCEMPA

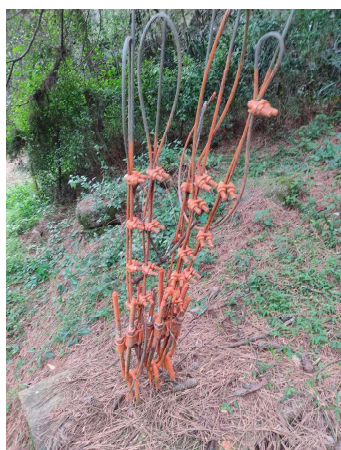
FOTO 5 Alguns estais soltos

Localmente, constatou-se que os cabos de estaiamento instalados na estrutura não apresentam o tensionamento, nem ancoragem adequada para garantir a sua estabilidade. Há estais demasiadamente relaxados, outros com tensionamento excessivo, alguns rompidos, com clips, presilhas e esticadores oxidados, que corroboram para a alteração na verticalidade da estrutura.

- 5.7. Substituição das cordoalhas dos estais, todos esticadores e grampos dos estais danificados ou oxidados.
- 5.8. Manutenção de treliças e peças metálicas danificadas ou oxidadas.

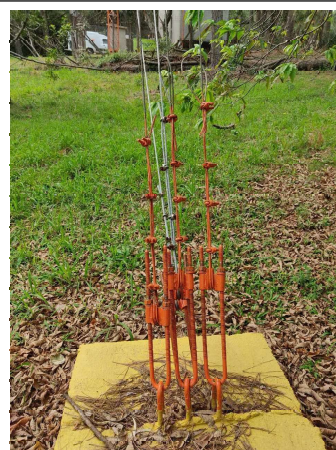
FOTO 6 Alguns estais soltos

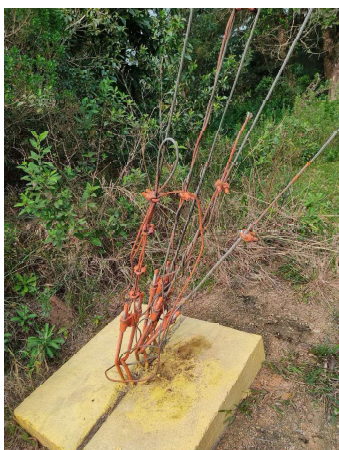
FOTO 9 Alguns estais soltos

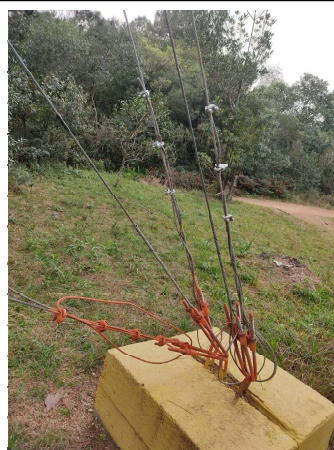
FOTO 10 Alguns estais soltos

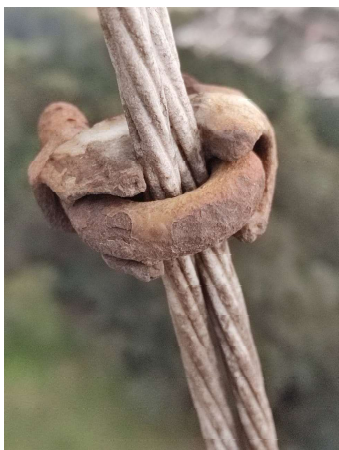
FOTO 11 Clips oxidados

Adicionalmente, o prolongado tempo em que se realizou manutenção preventiva, expôs a estrutura a agentes degradadores que causaram processos de desgaste de pintura, oxidação dos grampos e dos cabos de estaiamento e nos meios de ligação da estrutura, como os parafusos, que se encontram enferrujados, soltos e alguns faltando.

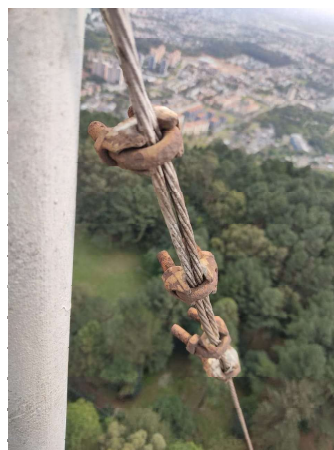
FOTO 12 Clips oxidados

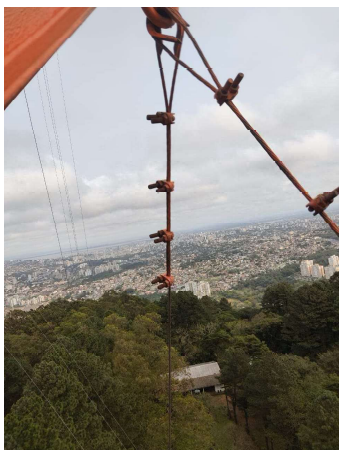
FOTO 13 Clips oxidados

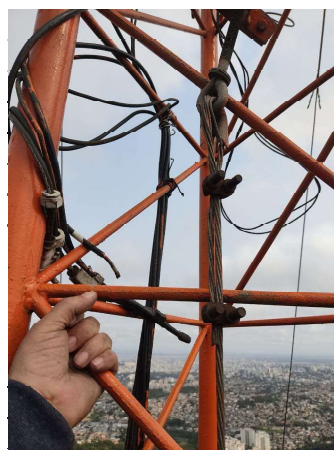
FOTO 14 Clips oxidados

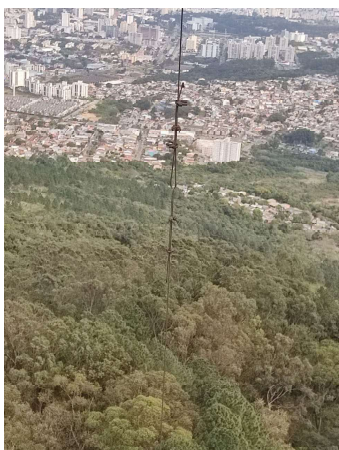
FOTO 15 Estais com emendas

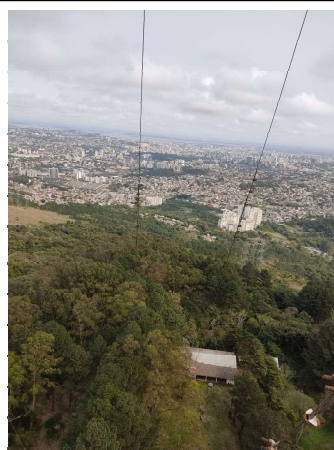
FOTO 16 Estais com emendas

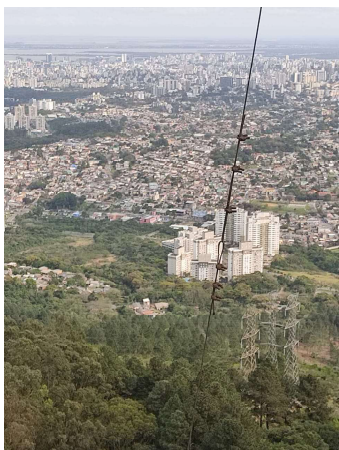
FOTO 17 Estais com emendas

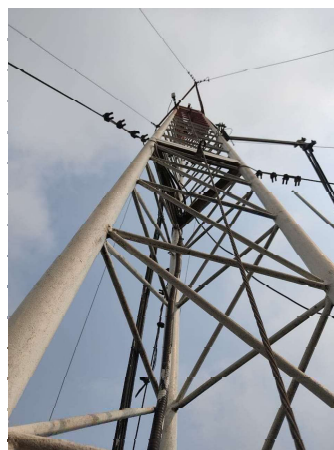
FOTO 18 Pintura desgastada

- 8.3.** A estrutura deve ser pintada nas cores alaranjada e branca intercaladas, sempre começando com o 1º módulo em laranja e terminando no último também em laranja.

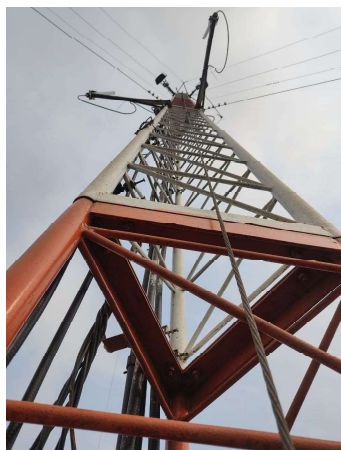
FOTO 19 Fazer alinhamento da torre

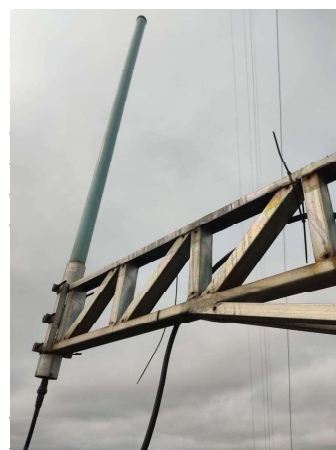
FOTO 20 Pintura desgastada

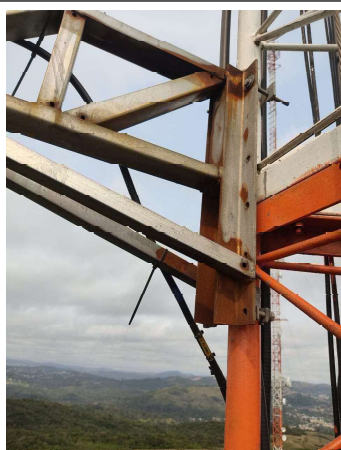
FOTO 21 Ferrugem na estrutura

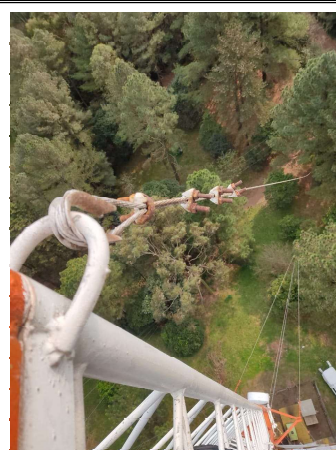
FOTO 22 Ancoragem com clips oxidados

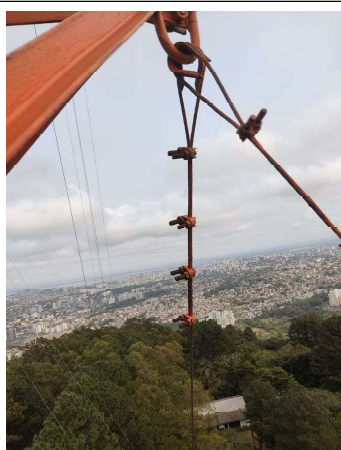
FOTO 23 Clips oxidados

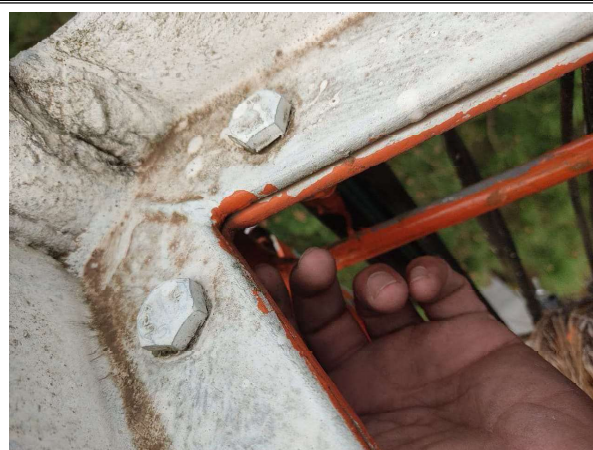
FOTO 24 Parafusos soltos

- 5.1.** Executar o reaperto de parafusos de toda a estrutura da torre.
- 5.2.** A condição normal é parafusos sem oxidação e bem apertados, proporcionando uma condição segura na execução de trabalhos na estrutura, bem como, garantindo a estabilidade da torre, prevenindo danos estruturais.
- 5.3.** Fornecer ou substituir parafusos e contraporcas danificadas ou faltantes.
- 5.4.** Realizar o realinhamento da torre, conforme NBR 8800.
- 5.5.** Fixação de porcas pall nuts de segurança.
- 5.6.** Substituição do conjunto trava quedas e linha de vida vertical (cabo de vida).

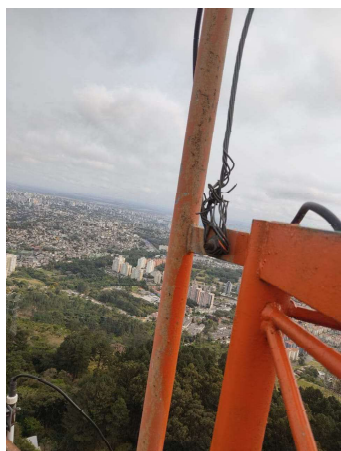
FOTO 25 Cabo do para raio solto

- 7.1.** Substituição do sistema de aterramento e SPDA, conforme NBR 5419:
- a) Elementos de Captação (Terminais Aéreos, Para-raios Franklin e Base);
  - b) Elementos de condução (cabo de cobre nu);
  - c) Elementos de suporte e fixação (Suporte-Guia, Grampos);
  - d) Elementos de conexão e fixação (Conectores de medição e Emenda, conectores Cabo-Haste);
- 7.2.** Ensaio de Medição (resistência terra e equipotencialização – NBR 5419);
- a) Ensaio de medição resistência de conexão/equipotencialização (Alicate – Método de Loop / Micro ohmímetro – Medição de Resistência ôhmica a 4 fios);
  - b) Ensaio de medição resistência de aterramento (Terrômetro);
  - c) Manter o valor da impedância da malha menor que 10 ohms, como parâmetro, conforme a NBR 5419 estabelece.

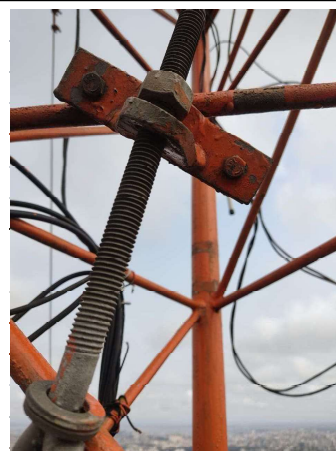
FOTO 26 Trocar trava quedas

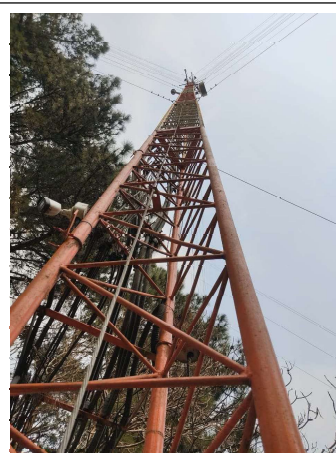
FOTO 28 Verticalidade comprometida

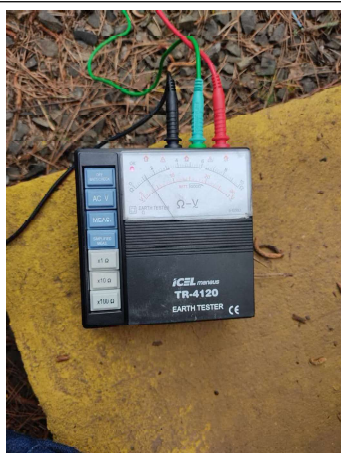
FOTO 29 Sistema de aterramento bom (1,2Ω)

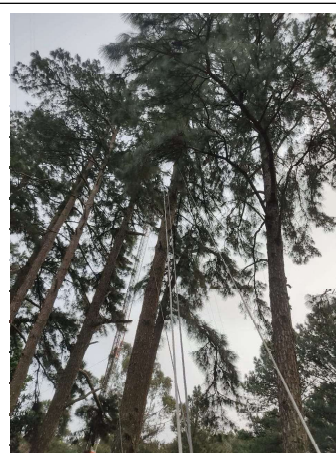
FOTO 30 Estais em meio as árvores

- 5.11. Cortar árvores que estão na rota dos estais;
- 5.12. Os estais deverão ter os seguintes requisitos mínimos:
- a) Os cabos de aço deverão possuir no mínimo 37 fios de aço com cordoalha pré formada, aplicação em estais e tirantes.

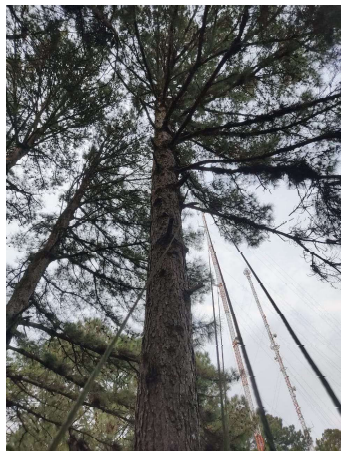
FOTO 31 Estais em meio as árvores

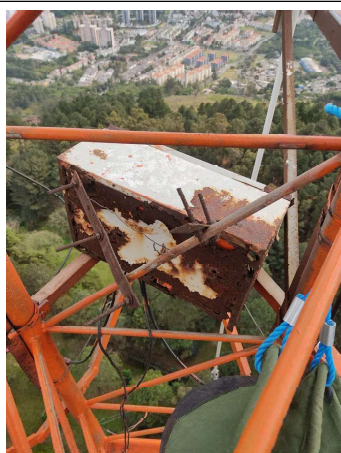
FOTO 33 Pintura descascada e com ferrugem

- 8.2.** Todos os elementos metálicos deverão ter proteção superficial anticorrosiva. As estruturas, escadas, suportes, pendurais, braçadeiras, etc., que estiverem sem proteção (com o metal exposto galvanizado ou não), deverão receber tratamento anticorrosivo com tinta epóxi-fosfato de zinco de alta espessura preferencialmente na cor de padrão RAL 6019 (verde claro).

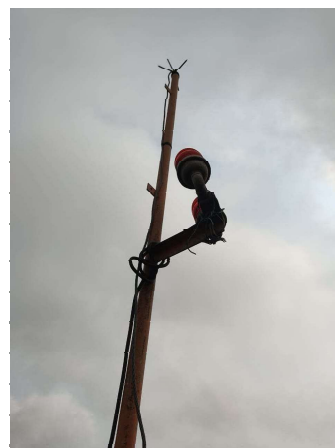
FOTO 34 Balizamento noturno inoperante

- 6.1. Substituir o balizador, o qual deverá possuir os seguintes requisitos mínimos:
- a) Seguir a regulamentação COMAER – Portaria nº 957/GC3;
  - b) Lâmpada de LED na cor vermelho com vida útil igual ou superior a 100.000 horas;
  - c) Possuir sensor dia/noite;
  - d) Feixe de luz horizontal em 360°;
  - e) Resistência a umidade padrão IP65 ou superior;
- 6.2. Validar o acendimento da lâmpada e as perfeitas condições de operação da fotocélula.

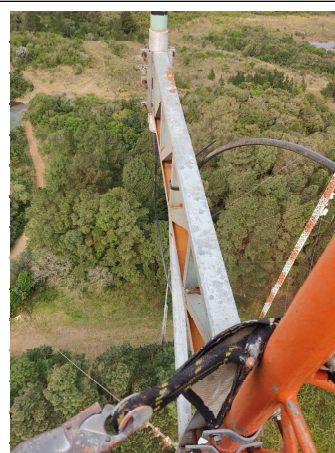
FOTO 36 Suporte de antenas sem pintura
