## **MEMORIAL DESCRITIVO**

**Local:** Câmara Municipal de Novo Hamburgo

**Assunto:** Reforma / Restauro das fachadas e estanqueidade das esquadrias /

**Datas das visitas e fotos:** 26 de fevereiro e 03 de março de 2026

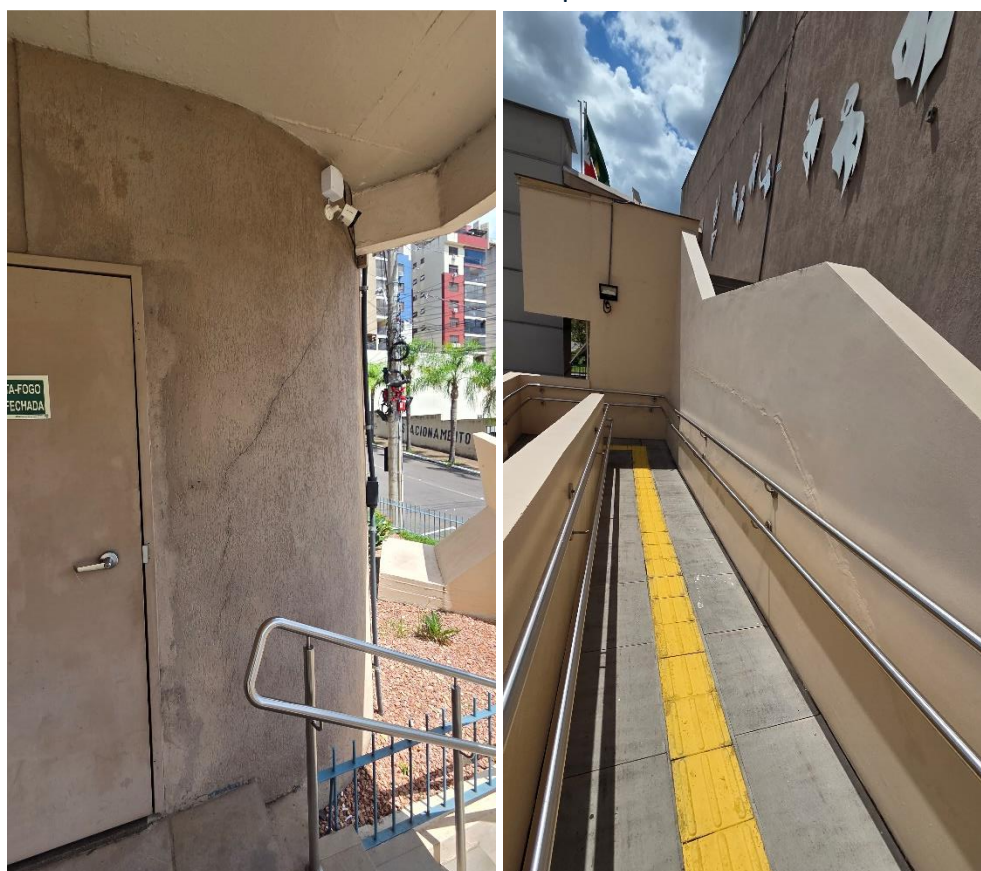
- Fissuras verticais contínuas em panos de alvenaria;
- Fissuras junto a encontros estruturais (viga/pilar);
- Micro fissuração superficial da pintura (fissuração mapeada).

- Movimentação térmica diferencial;
- Retração do revestimento;
- Ausência ou falha de juntas de movimentação;
- Envelhecimento natural do sistema de pintura.

Fissuras na parede da entrada e na rampa de acessibilidade.

- Abertura das fissuras com ferramenta adequada (formato em “V”);
- Limpeza com escova de aço e ar comprimido;
- Aplicação de fundo preparador de paredes;
- Tratamento com:
  - Selante acrílico elastomérico para fissuras ativas até 1 mm;
  - Argamassa polimérica para fissuras superiores a 1 mm;
- Aplicação de tela de fibra de vidro (mínimo 20 cm de largura) incorporada em massa acrílica, lixamento e regularização da superfície.

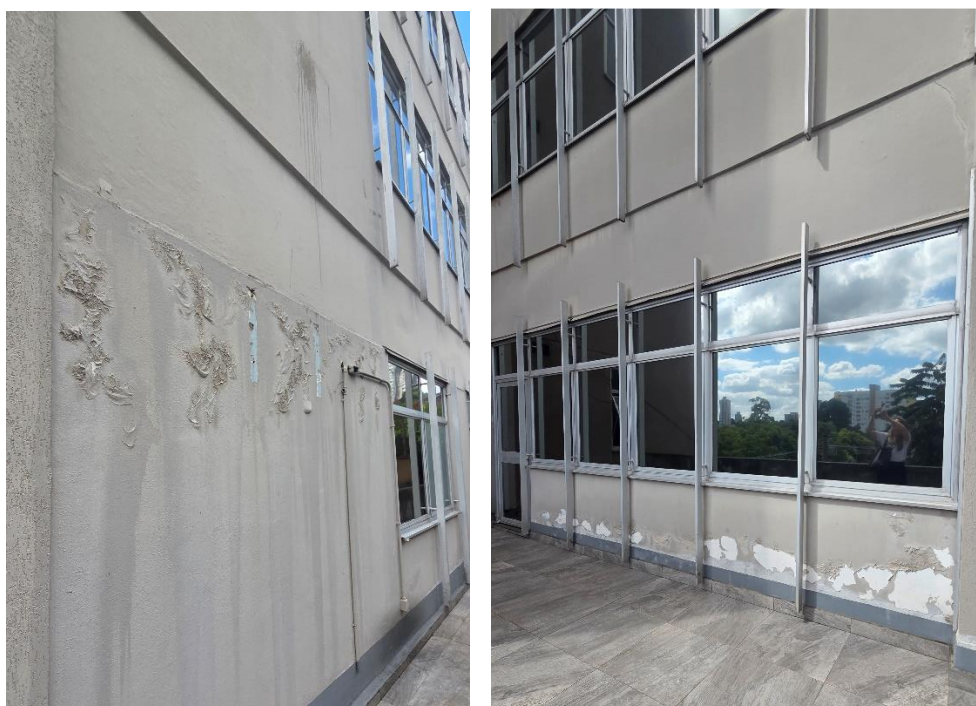
- Presença de bolhas na pintura, especialmente próximas a marquises e encontros com lajes;
- Destacamento pontual do revestimento superficial.

- Umidade ascendente ou infiltração por falha de impermeabilização;
- Pintura aplicada sobre substrato úmido;
- Falta de selador adequado;
- Perda de aderência por envelhecimento.

Bolhas e descascamento nas paredes externas do 3º pavimento.

- Remoção total das áreas com bolhas, destacamentos e pintura solta;
- Raspagem e escarificação até atingir substrato firme e coeso;
- Escovação com escova de aço ou nylon, com remoção de pó, partículas soltas, fungos ou sujeiras;
- Em caso de mofo, utilizar fungicida.
- Aplicar fundo preparador de paredes (preferencialmente base solvente para fachadas degradadas);
- Aplicar em camadas finas a massa acrílica externa, para corrigir imperfeições e nivelar as superfícies;
- Lixar após a secagem da massa e remover o pó gerado;
- Aplicação de selador acrílico, para uniformizar a absorção do substrato;

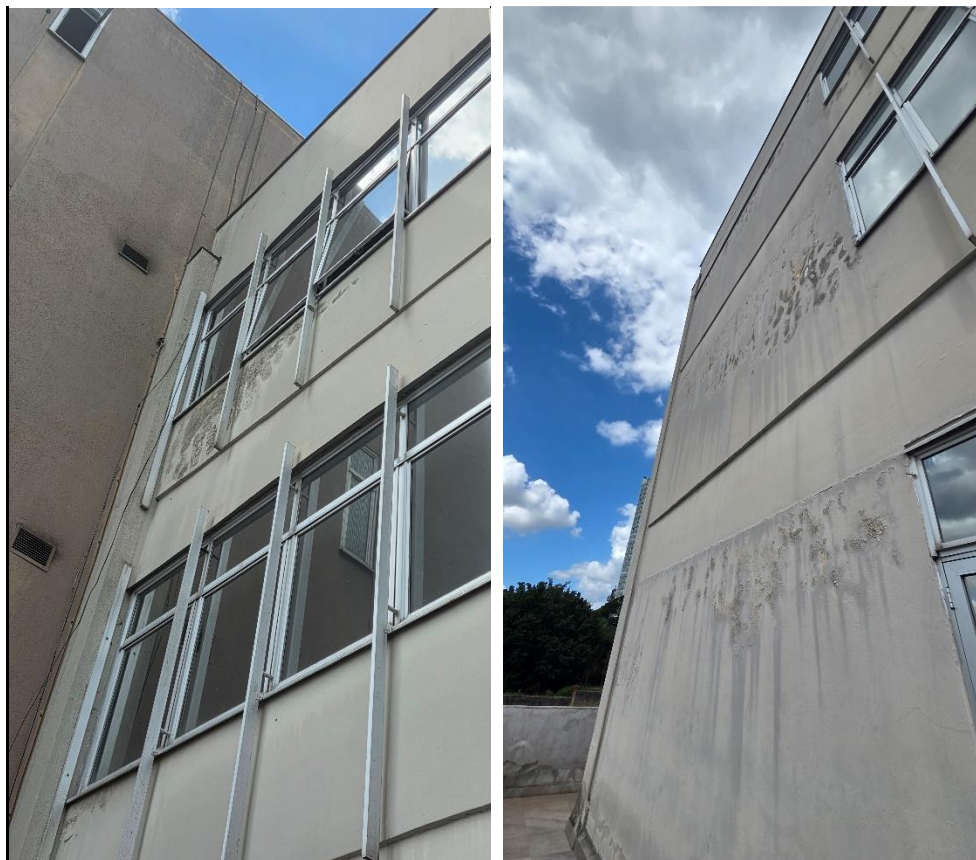
Bolhas e descascamento nas paredes externas do 3º, 4 e 5º pavimento.

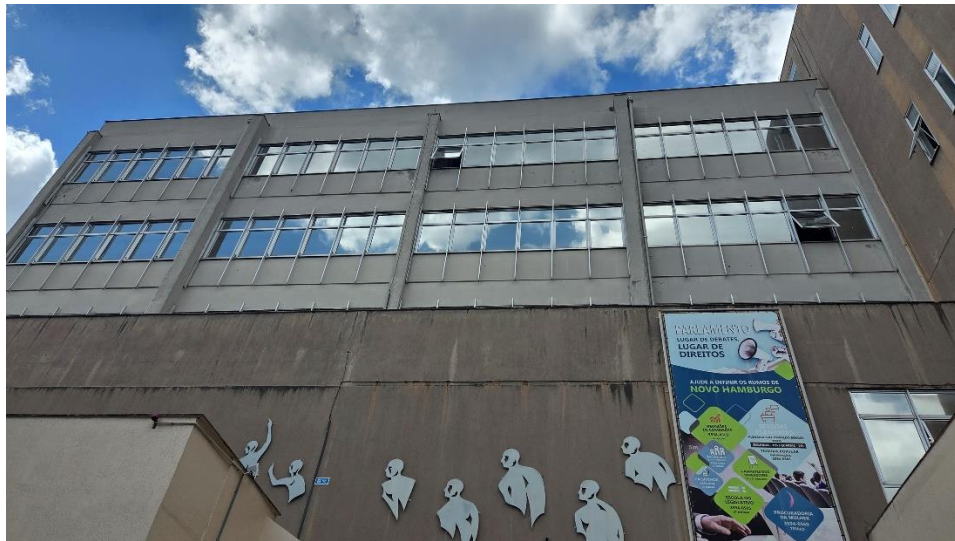
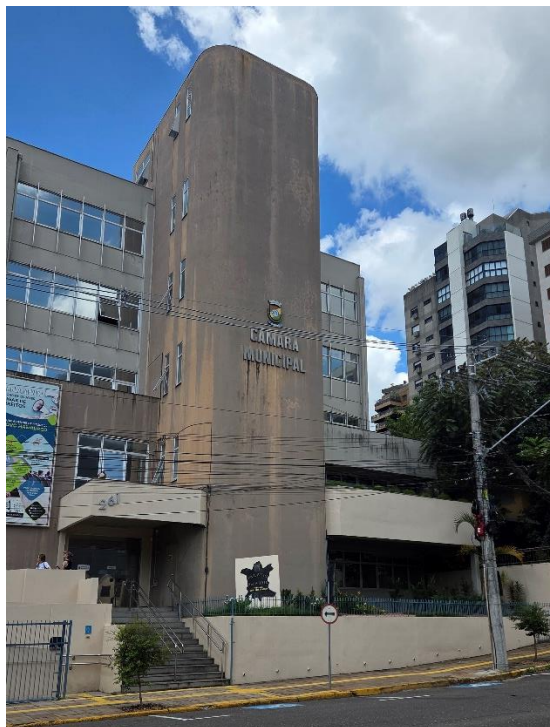
Fachadas com várias manchas de sujeira e escurecimento.

- Lavagem completa das fachadas com hidrojateamento controlado (baixa pressão)
- Remoção de sujeiras, fungos, mofo e poluentes;
- Aplicação de solução fungicida/bactericida quando necessário

- Aplicação de solução fungicida/algicida nas áreas afetadas;
- Enxágue e secagem completa antes da pintura.

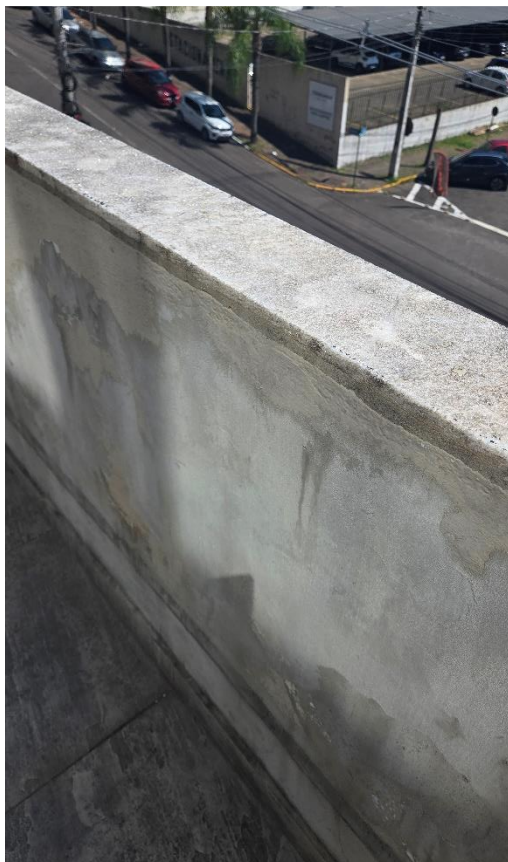
Pingadeiras dos guarda corpos não possuem transpasse interno para caimento adequado da água da chuva.

4.2.2. Retirada das pingadeiras de pedra localizadas na face superior das muretas de guarda corpo do terceiro pavimento.

- Pingadeira em basalto polido com transpasse de 3cm para cada lado do guarda corpo. A pingadeira deve ter um sulco (gota) na parte inferior, a cerca de 1 da borda;
- O topo deve ter leve inclinação (cerca de 1%) para fora, garantindo o escoamento da água;
- A base de fixação deverá estar nivelada e limpa para receber a nova pingadeira;
- A pingadeira deverá ser instalada com argamassa colante tipo AC-III ou AC-III-E (alta resistência e flexibilidade), com juntas entre as peças, preenchidas com selante flexível (PU ou silicone neutro);
- Além da argamassa, as pingadeiras deverão ter uma ancoragem mecânica com pinos de aço inox ou chumbadores químicos, fixadas conforme especificadas do fabricante.

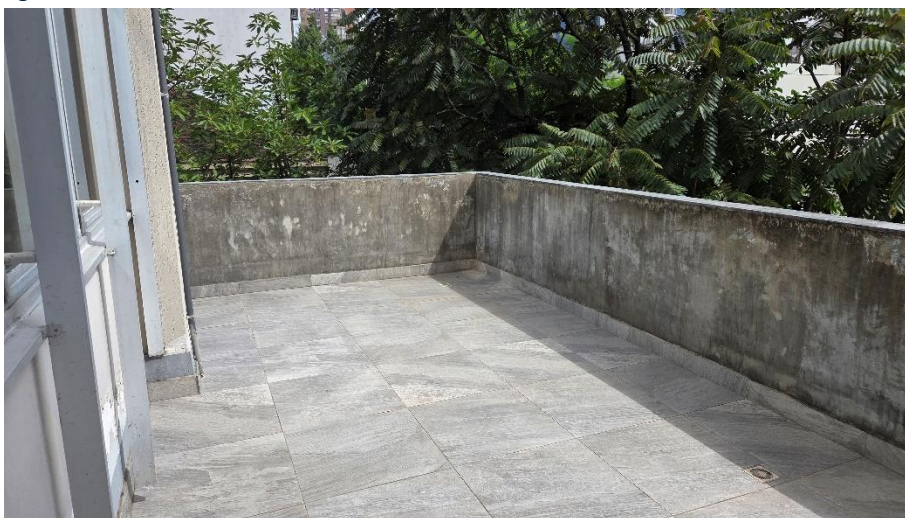
Parte interna das muretas do guarda corpo do 3º pavimento, não possuem tratamento adequado da superfície.

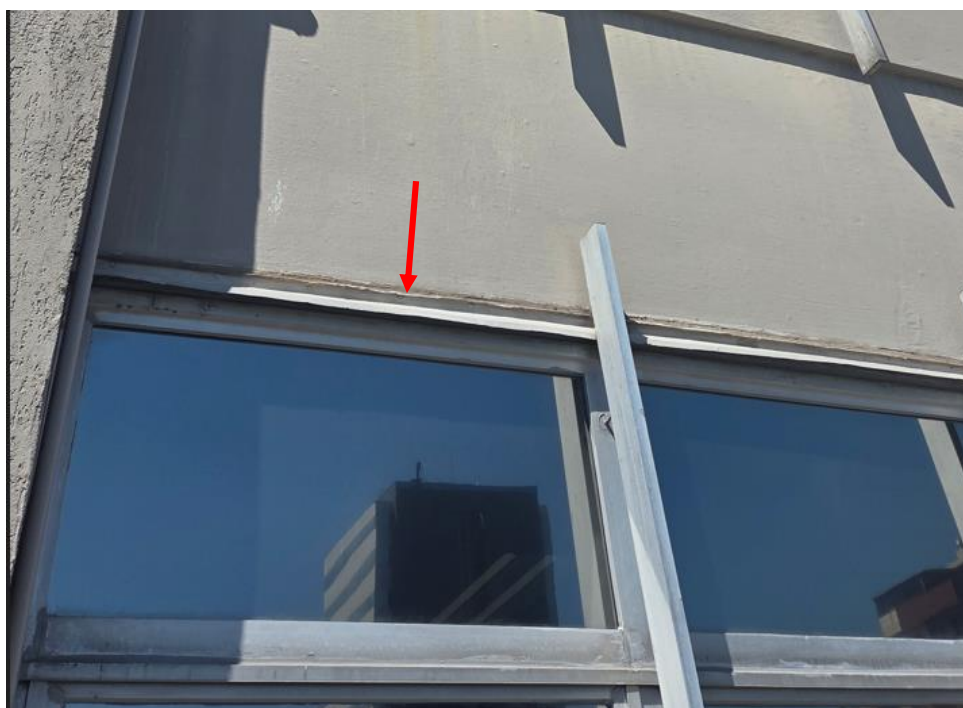
- Pingadeiras em chapa metálica fixadas acima das esquadrias sem selador e em vários pontos parece ter perdido sua função, por estarem dobradas/danificadas.
- Esquadrias sem vedação adequada e com borrachas ressecadas.
- Falta de rodo veda porta em algumas portas.

Pingadeiras em chapa metálica danificadas fixadas acima das esquadrias, apresentando perda da sua função e eficiência.

4.2.1. Retirada de todas das pingadeiras em chapa metálica, que estão parafusadas nas paredes acima das esquadrias.

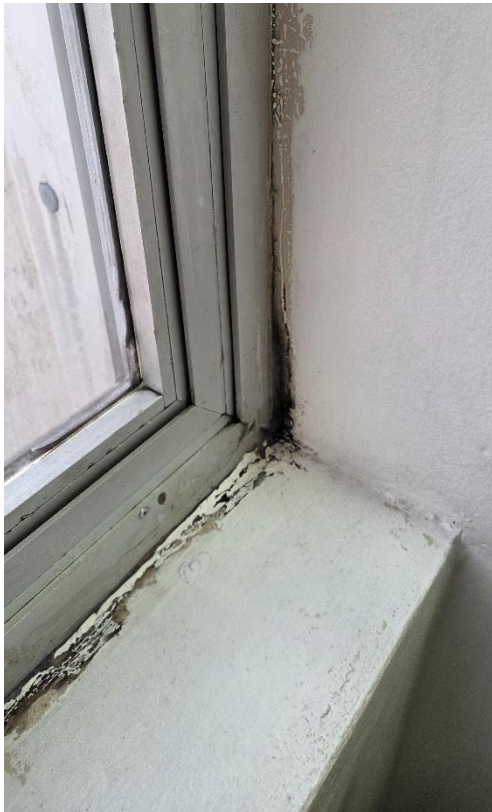
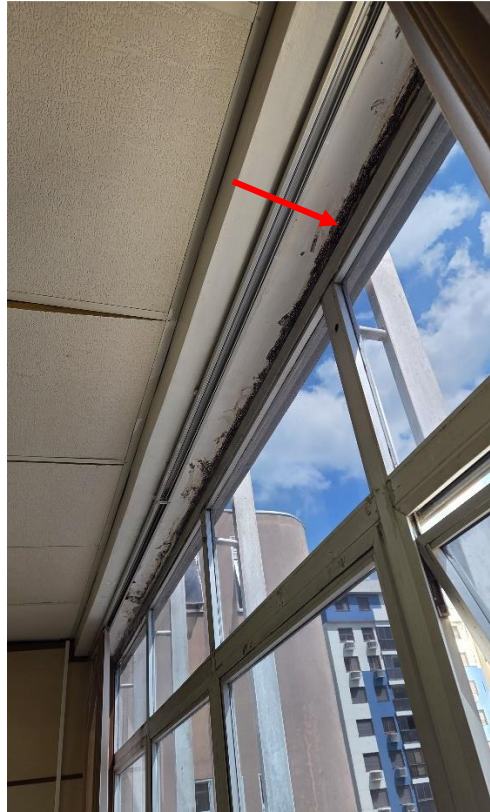
Manchas de mofo junto às esquadrias, na parte interna do prédio

- Remoção do selante antigo e limpeza das esquadrias.
- Aplicação de silicone neutro, fazendo todo o contorno da esquadria (face externa) e entre a pingadeira inferior de alumínio e a esquadria.

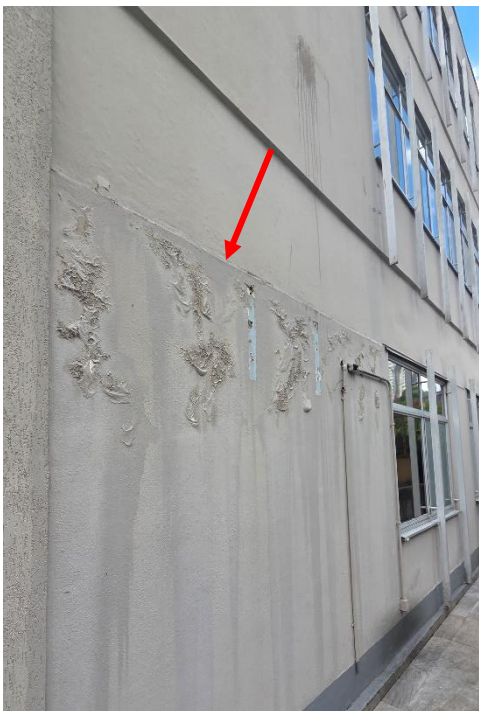
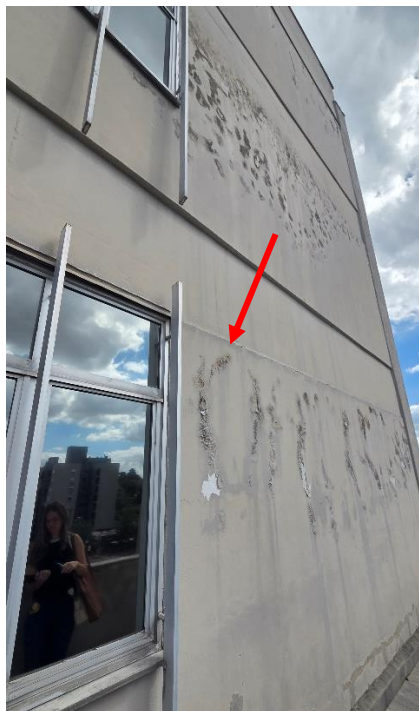
Encontro com a viga e a parede também é uma área crítica, pois, podem surgir trincas/fissuras e com a saliência da parede em relação a viga, ser um local de infiltração de água.

- Remoção do selante antigo e limpeza.
- Aplicação de fundo de junta (backer rod), que é um cordão de polietileno para controlar profundidade e consumo de selante
- Aplicação de selante poliuretano (PU) em toda a extensão inferior da viga (inclusive onde não tem esquadria, porque o encontro da viga com a parede também pode ocasionar fissuras/trincas).
- Instalação de pingadeira em chapa metálica, no mesmo modelo existente, na parte inferior da viga e em toda sua extensão, considerando todas as fachadas do 3º ao 5º pavimento, conforme identificado abaixo:

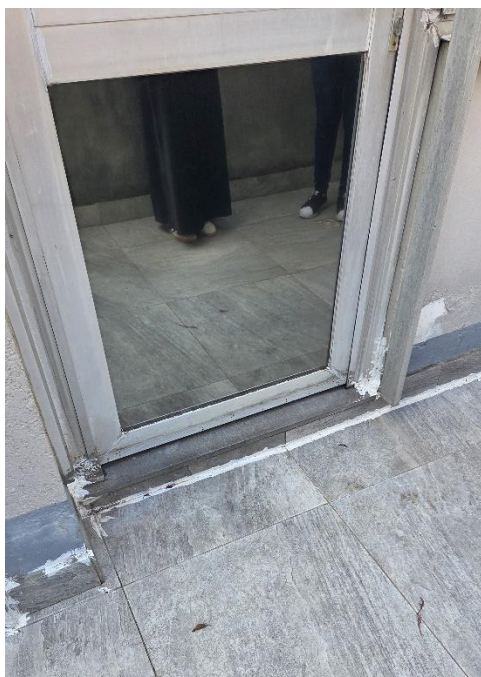
Porta sem rodo veda porta (acesso à varanda do 3º pavimento)

- Substituição dos rodos veda porta emborrachados por modelos novos.

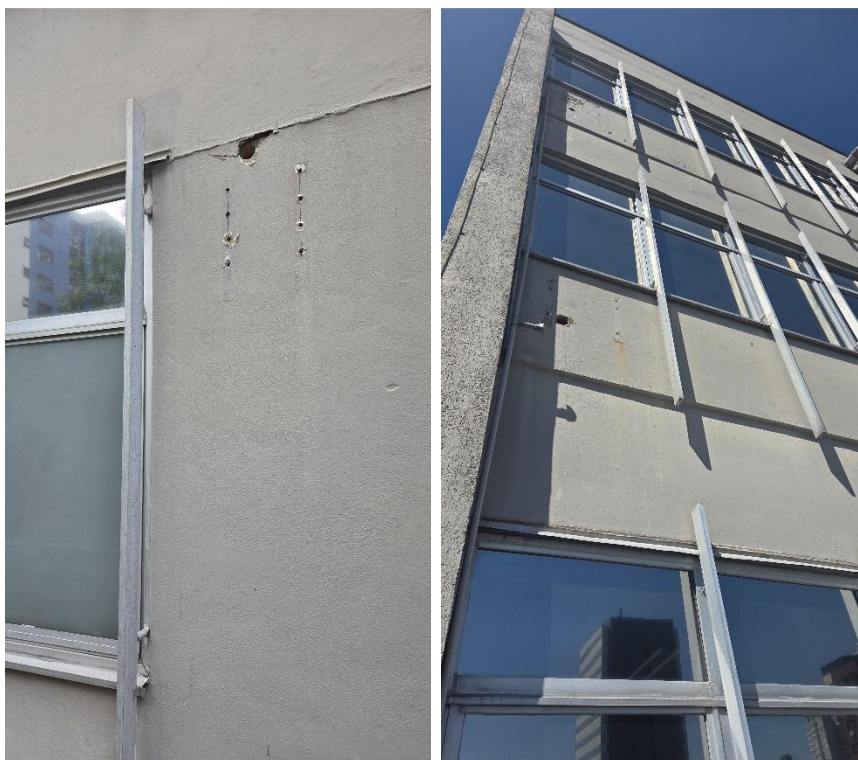
- Perfurações pontuais em algumas fachadas, contribuindo para a umidade e infiltrações internas.

- Troca de posição de condensadoras;
- Desinstalação de algum outro equipamento externo.

Perfurações junto as fachadas

- Remover buchas, parafusos e partes soltas.
- Abrir levemente o furo (em formato de “V”, se necessário) para melhorar a ancoragem.
- Limpar poeira, sujeira e resíduos (escova ou ar comprimido).
- Se houver sinais de umidade, infiltração ou ferrugem (ex: parafusos antigos), tratar antes.
- Aplicar fundo preparador se a base estiver muito pulverulenta.

- Em furos pequenos (até ~5 mm), utilizar selante acrílico ou massa acrílica para exterior.
- Furos médios (5 mm a 2 cm), utilizar argamassa de reparo ou massa acrílica mais estruturada.
- Furos maiores (> 2 cm), preencher em camadas com argamassa de reparo. Se profundo, usar fundo de junta (backer rod) antes do selante.
- Nivelar com espátula ou desempenadeira. Após secagem, lixar para uniformizar.
- Aplicar selador acrílico antes da pintura.

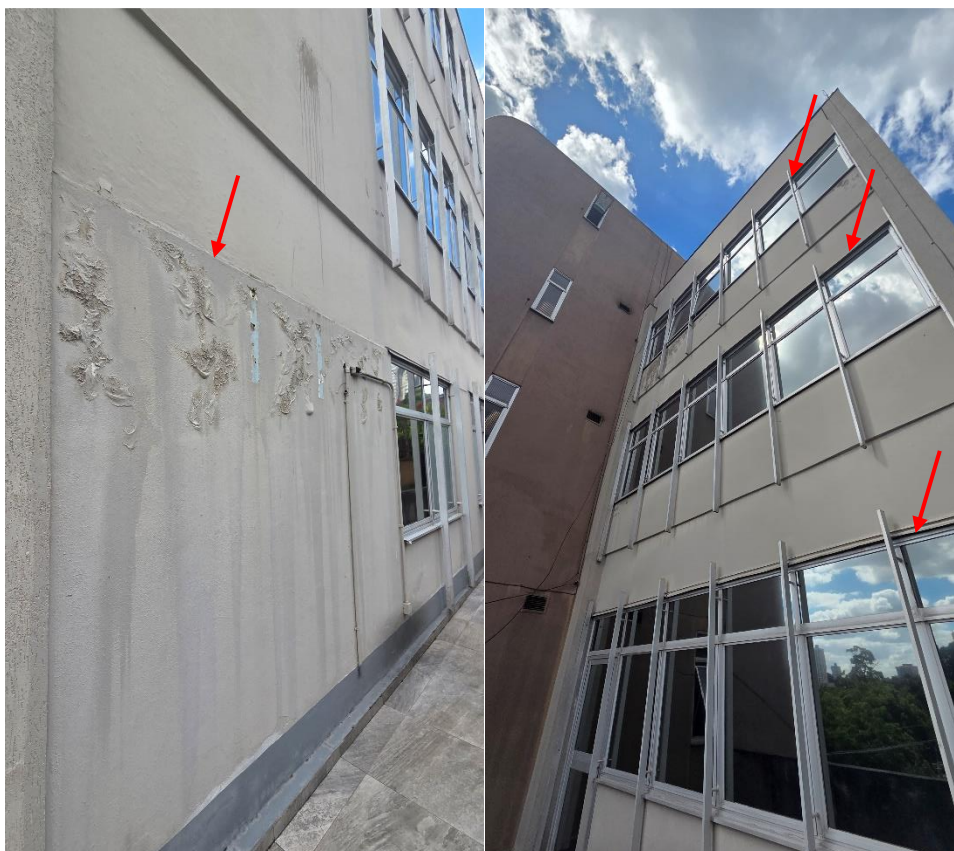
Fotos com a sinalização, exemplificando qual a região que deverá ser tratada com selante e instaladas as pingadeiras metálicas, considerando todas as fachadas do 3º ou 5º pavimento, que possuem essa característica da viga recuada em relação às paredes.
