## **PARECER TÉCNICO DE VISTORIA E RECOMENDAÇÃO**

**Nº 001/2025-SME**

**Assunto:** Laudo de Vistoria Técnica e Recomendação de Interdição de Sala de Aula na EMEF Miguel Couto

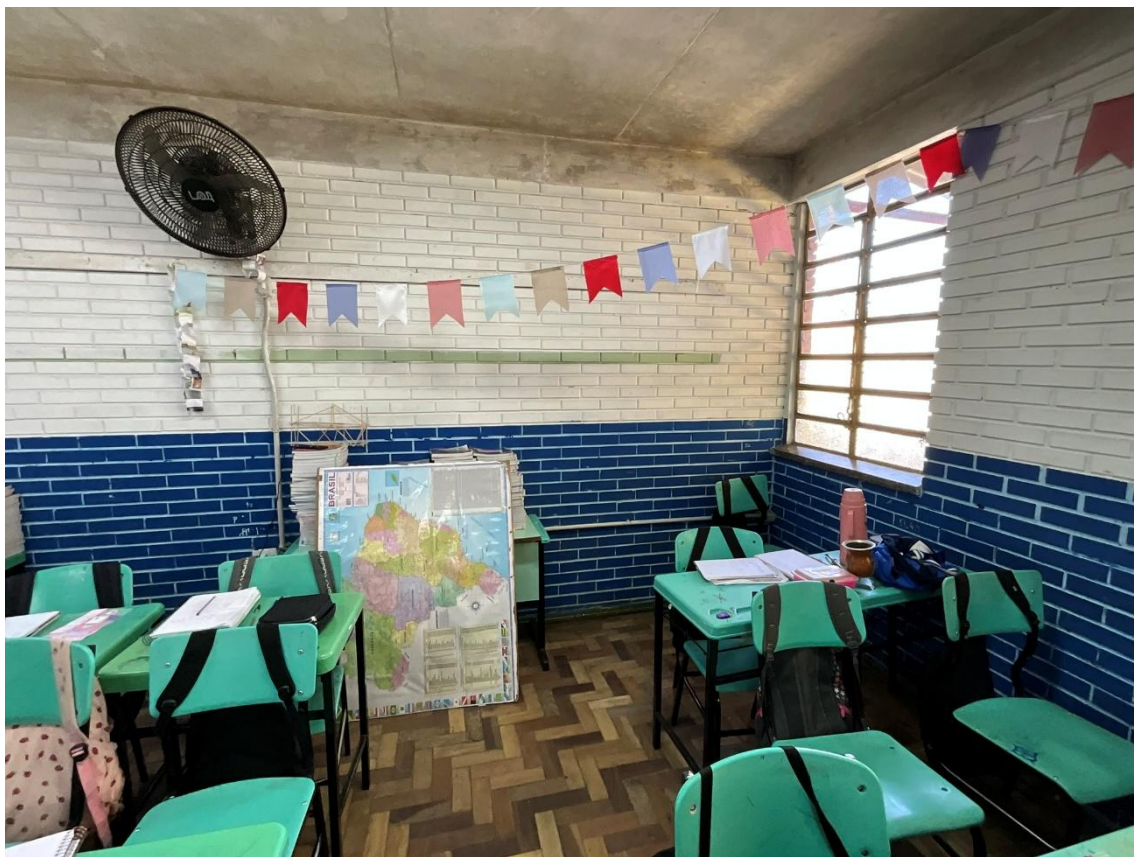
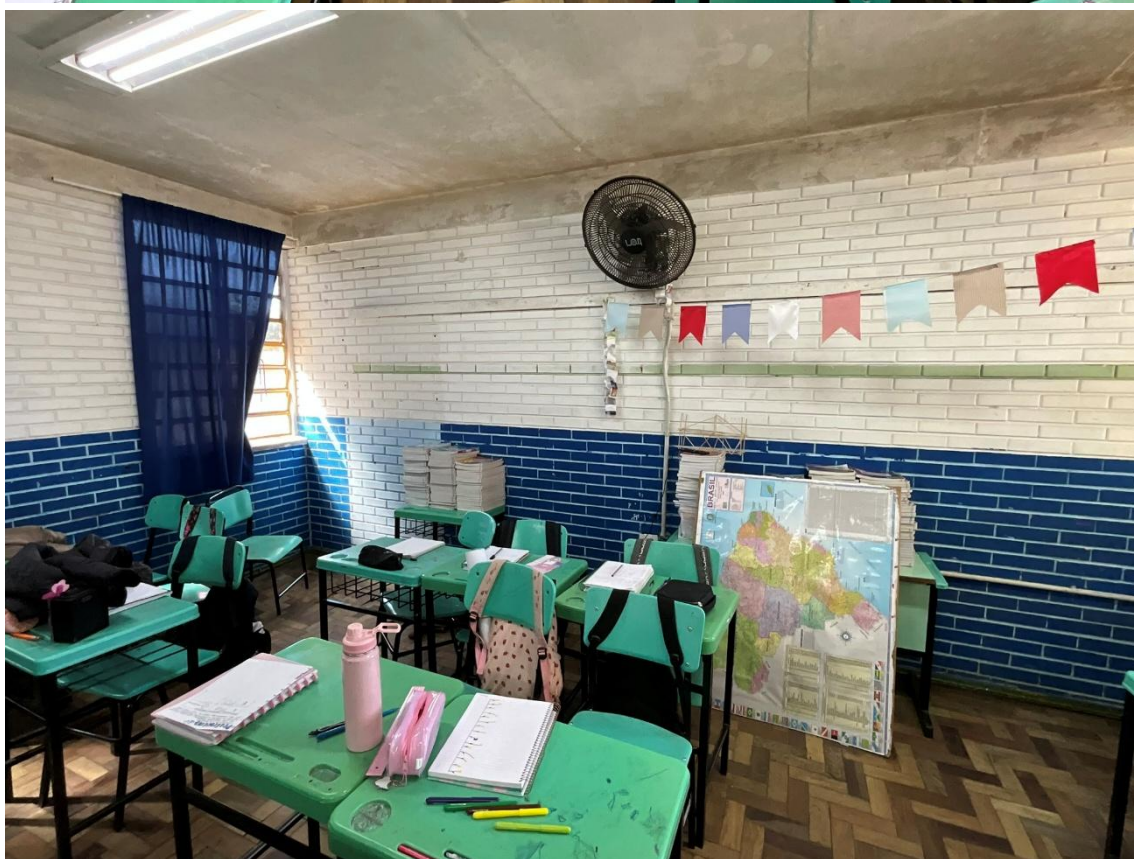
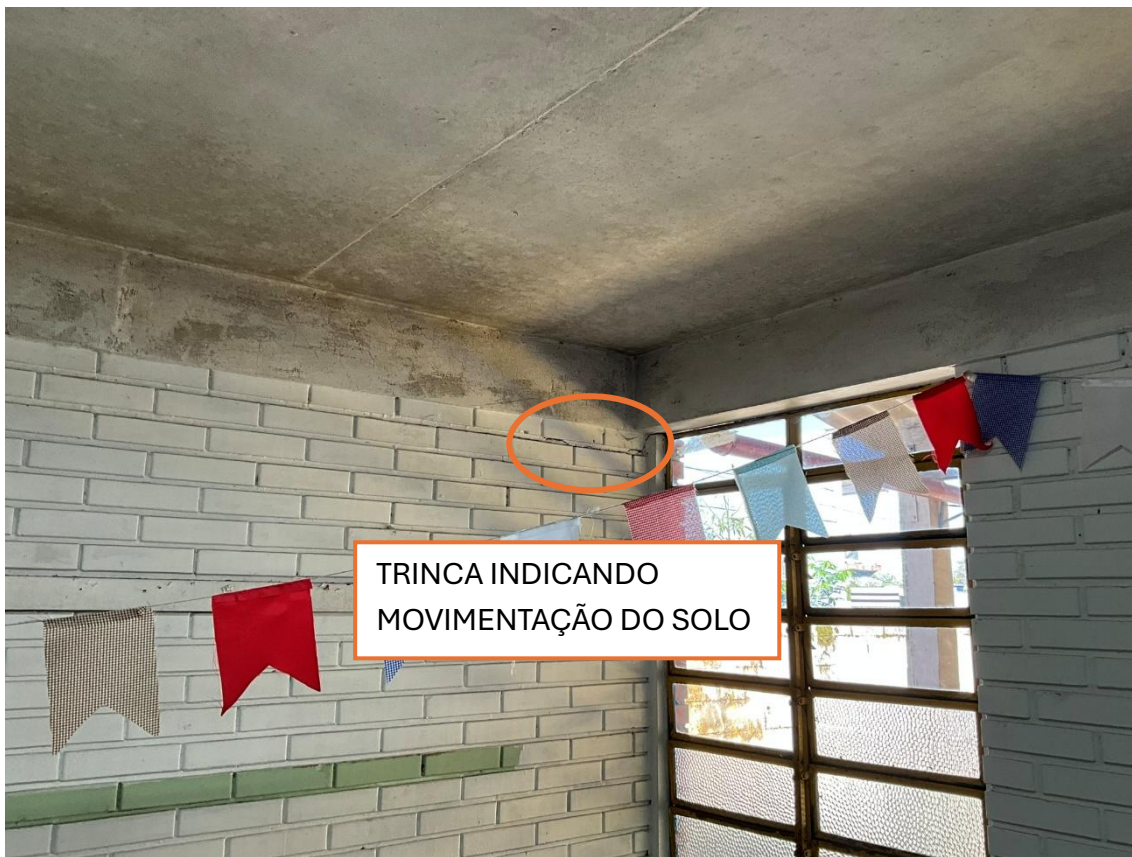
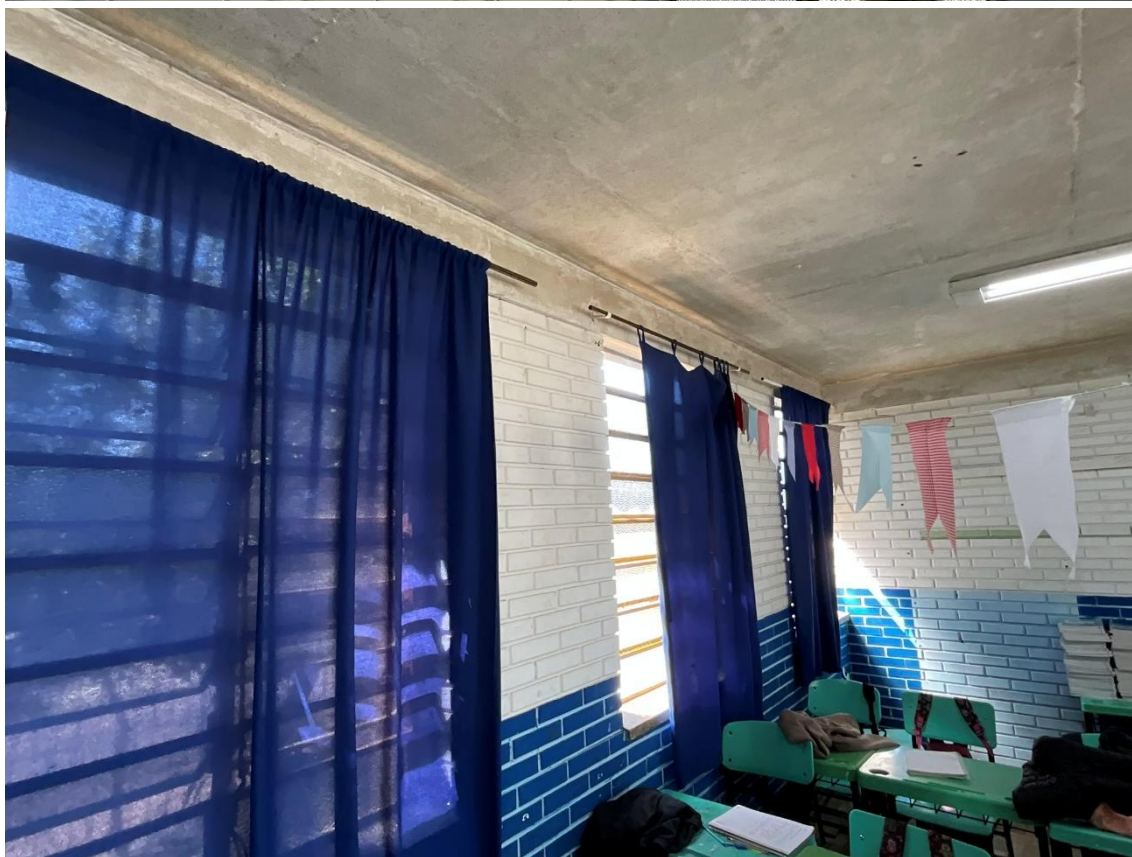
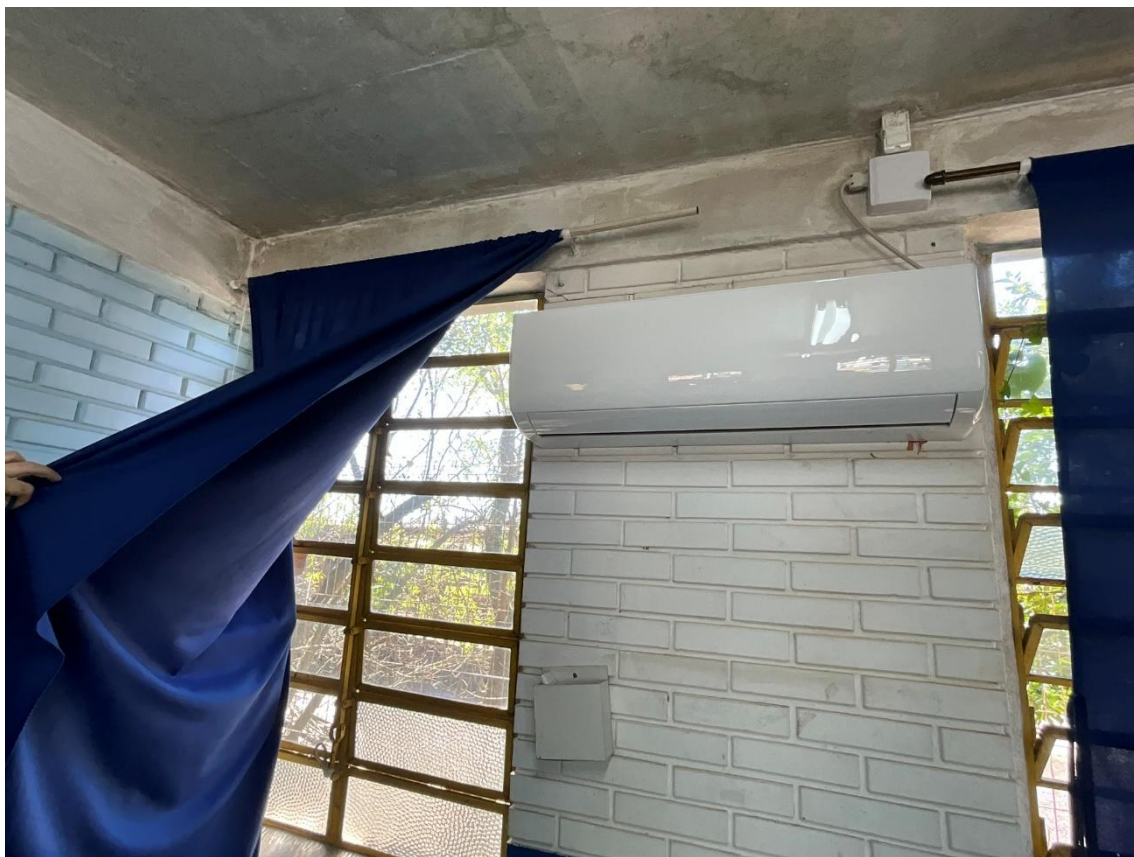
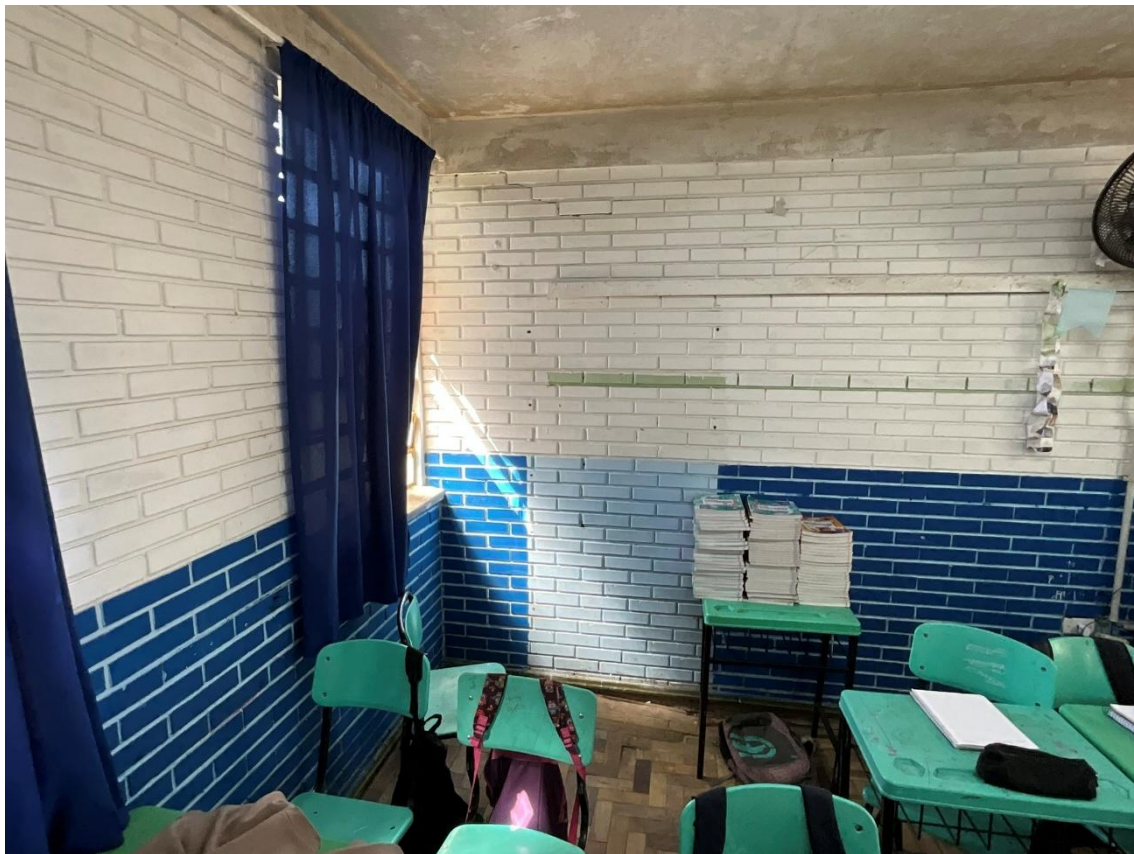
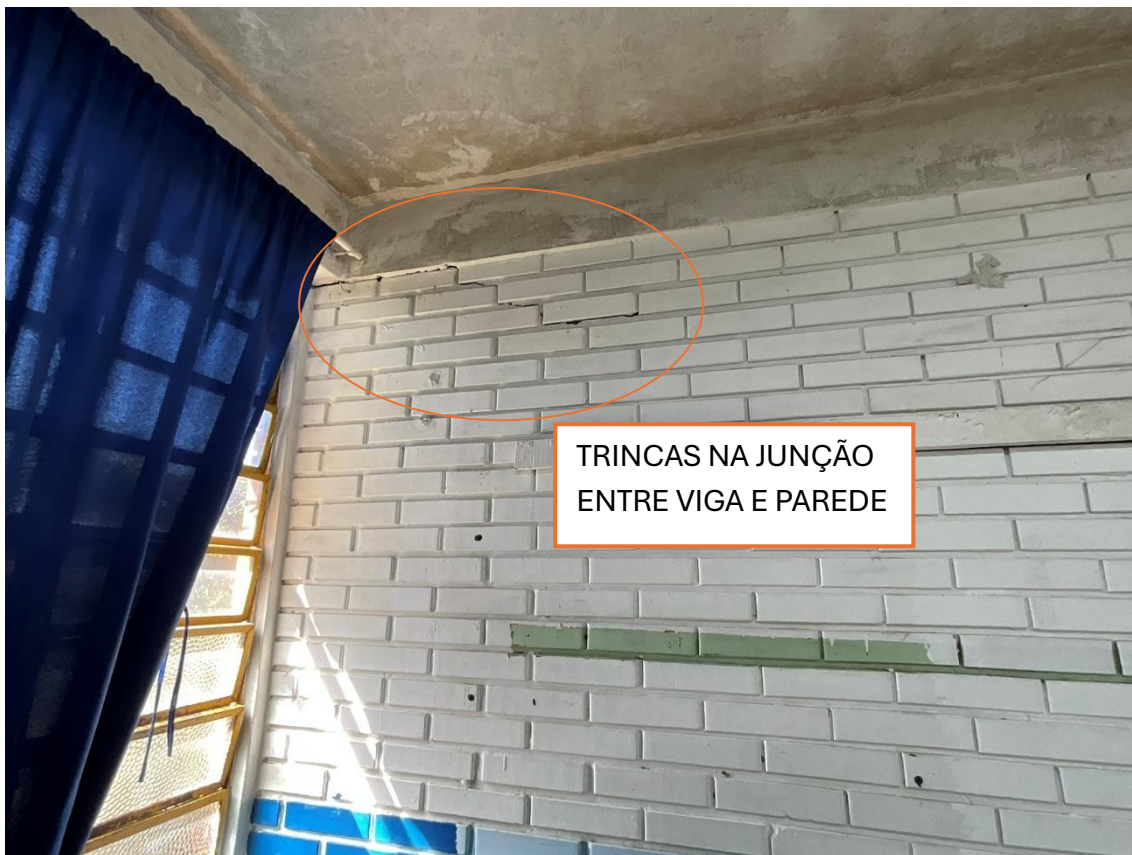
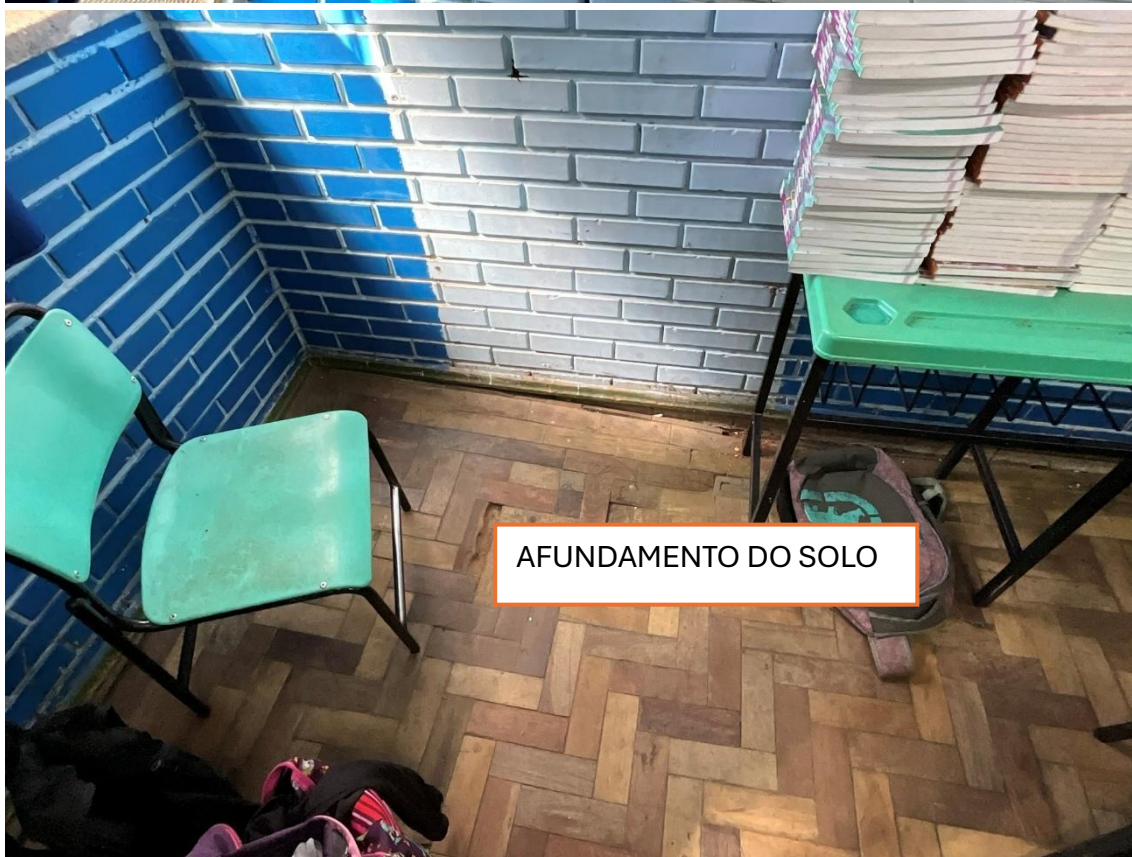
- **Piso:** Foi verificado um notável afundamento do piso em uma das extremidades da sala, com o desnivelamento e a deformação do assoalho de madeira (parquet), indicando um possível movimento da base sobre a qual a estrutura está assentada.

- **Paredes e Estrutura Superior:** Como consequência do aparente movimento do solo, foram identificadas trincas e fissuras de relevo nas paredes de alvenaria. Destacam-se as **trincas com padrão diagonalizado nas juntas entre a alvenaria e a viga superior de concreto**, conforme documentado nas fotografias anexas. Este padrão é característico de deformação estrutural causada por assentamento do solo.

- **Análise Preliminar:** O quadro geral observado, com o afundamento do piso e o surgimento de trincas na junção parede-viga, é altamente indicativo de um fenômeno de **recalque diferencial da fundação**. Isso ocorre quando o solo sob uma parte da edificação cede mais do que em outras, gerando tensões na estrutura que resultam nas patologias observadas.

1. A **INTERDIÇÃO IMEDIATA E INTEGRAL** da sala de aula em questão, com a proibição de acesso e permanência de qualquer pessoa até que as devidas correções sejam executadas.
2. Que a Secretaria de Educação providencie, com a máxima urgência, a realocação dos alunos e das atividades pedagógicas para outro espaço seguro.
3. Que seja deflagrado, em **regime emergencial**, o processo de **licitação para a contratação de empresa especializada em engenharia diagnóstica e recuperação estrutural**. O escopo do serviço deverá incluir, no mínimo, a investigação geotécnica do solo, o projeto de reforço da fundação e a recuperação de todos os elementos estruturais e de vedação danificados.
