## **RELATÓRIO TÉCNICO FOTOGRÁFICO- QUADRA EMEF IRMÃO JERÔNIMO**

A presente justificativa refere-se à quadra esportiva da **EMEF Irmão Jerônimo**, localizada na Rua Guilherme Giugno, Bairro Valverde.

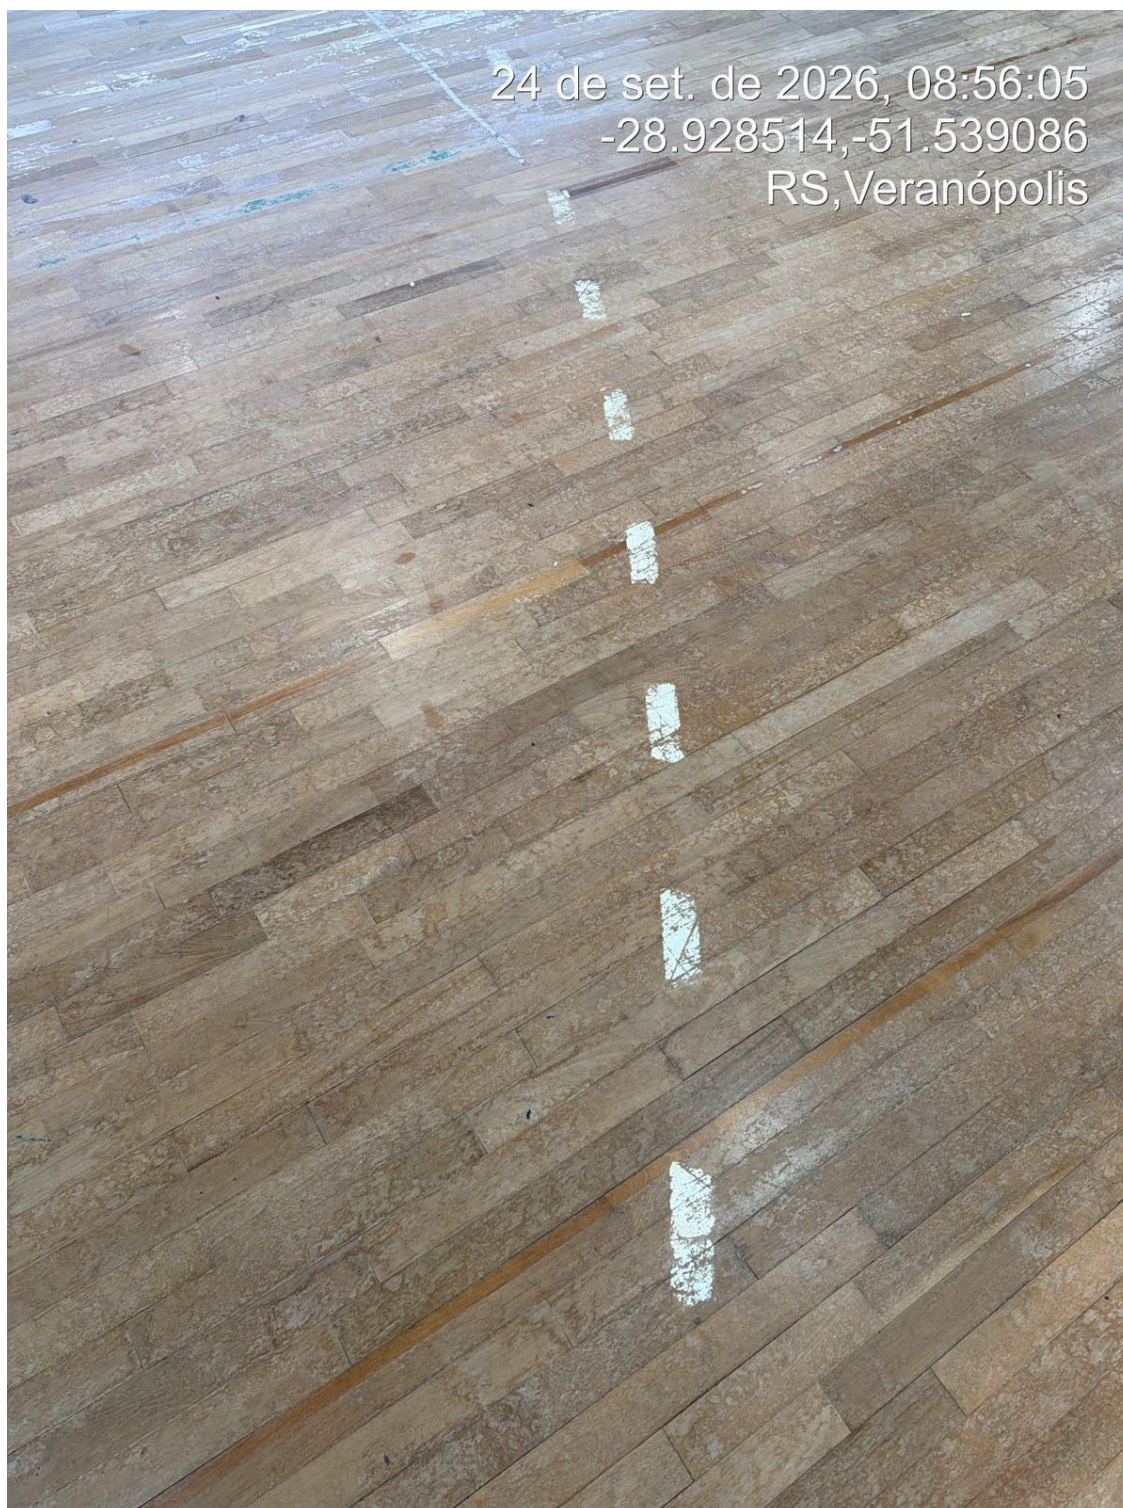
Imagem 1- Piso de madeira com manchas e desgastado

Para a execução de uma nova pintura da quadra, é necessário que a superfície de madeira esteja devidamente preparada e em condições adequadas para receber os produtos de acabamento. Dessa forma, faz-se necessário realizar previamente o tratamento do piso de madeira, contemplando o lixamento da superfície para remoção dos resíduos, manchas e partes deterioradas, seguido da aplicação de novo verniz, de modo a recuperar e proteger o piso.

Conforme demonstrado nas fotos anexadas, verifica-se que o piso da quadra necessita de tratamento, lixamento e envernizamento, a fim de recuperar e preparar adequadamente a superfície para, posteriormente, receber a nova pintura e sinalização.

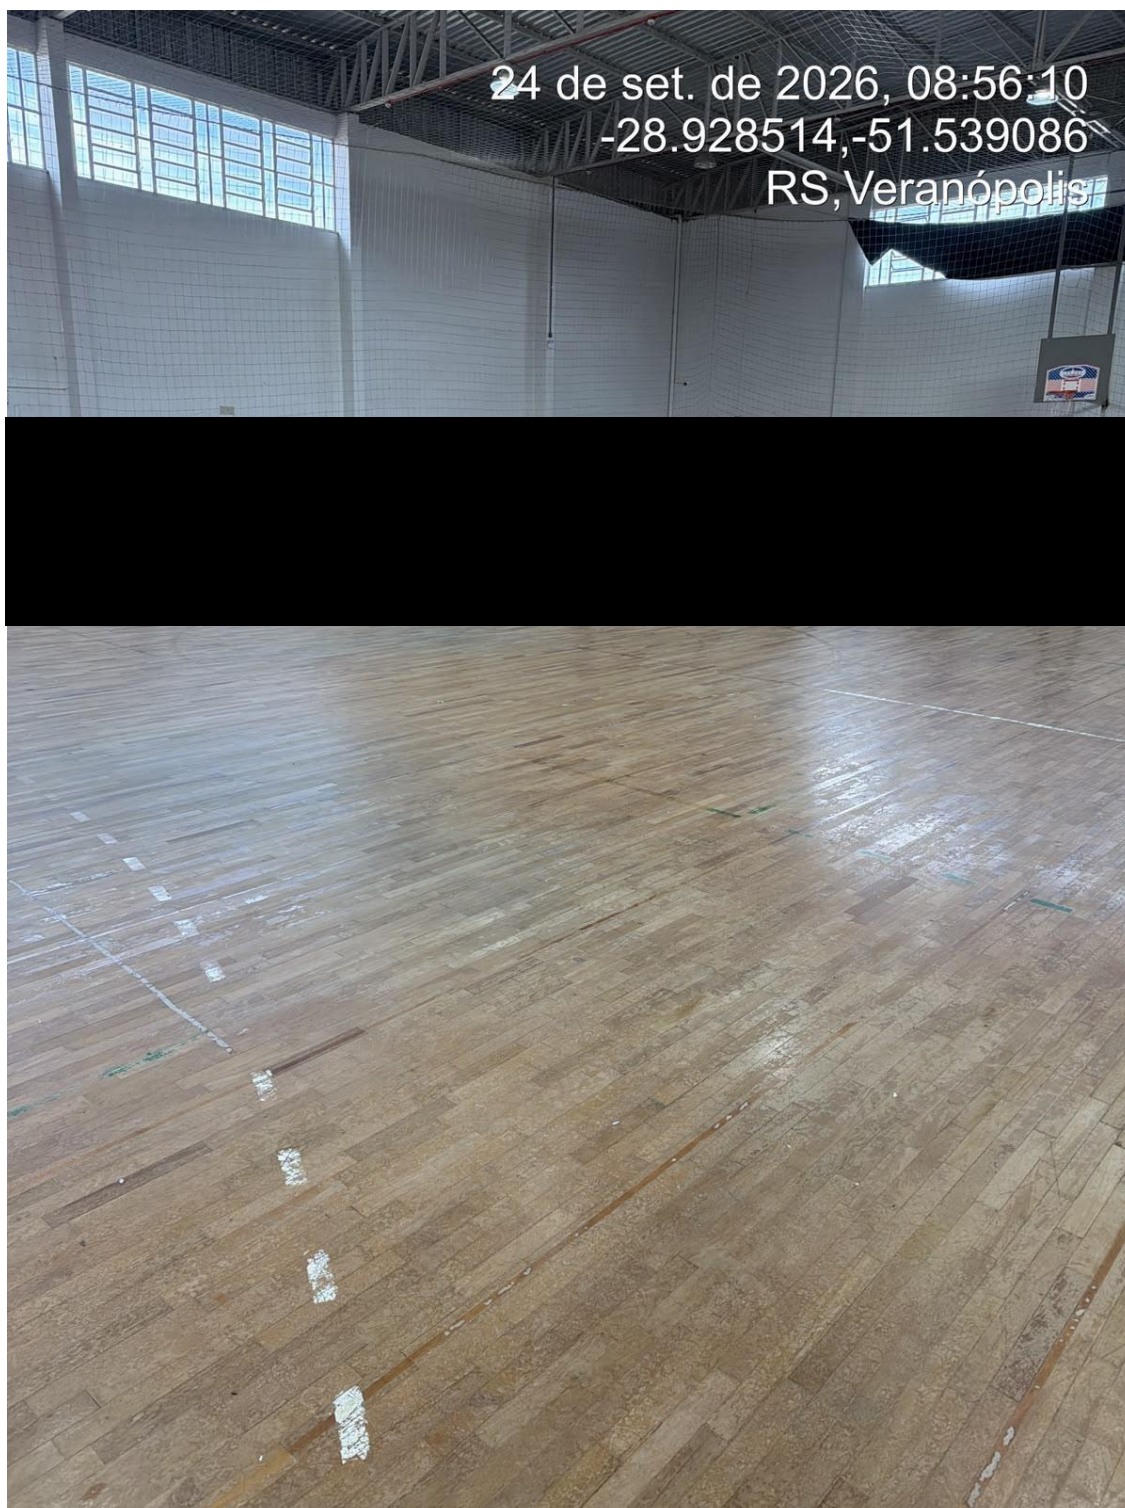
Imagem 2- Piso de madeira desgastado e sem demarcação da pintura

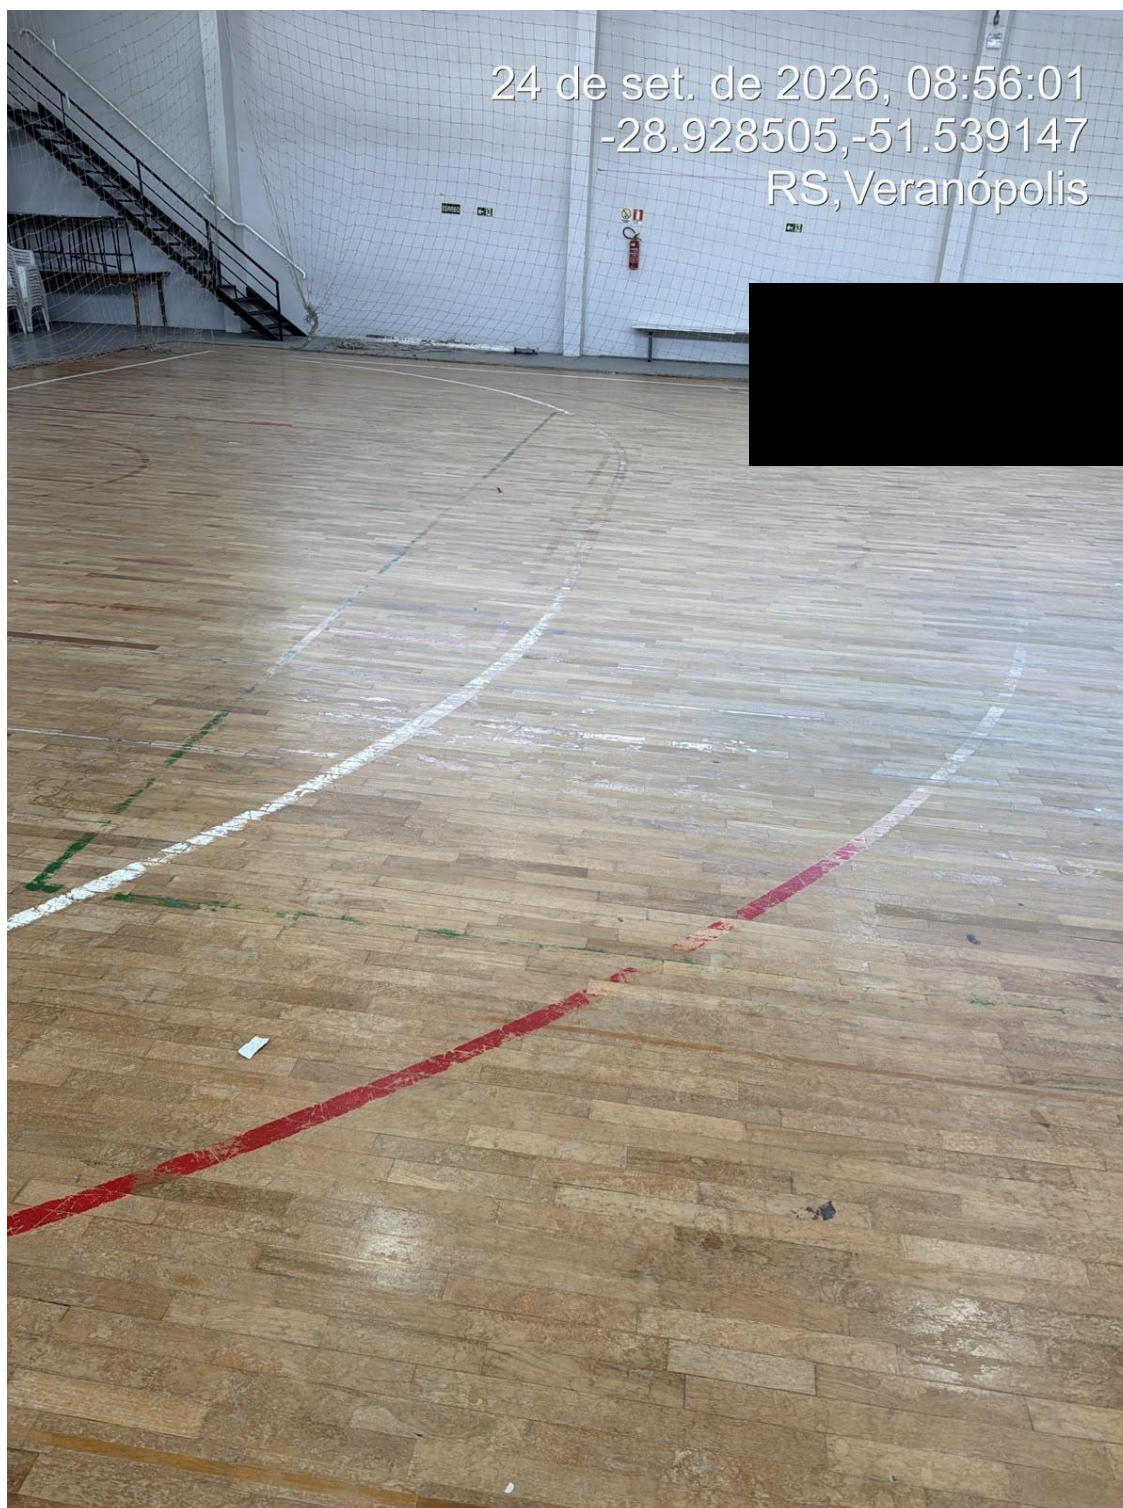
Imagem 3- Piso de madeira com manchas e sinais de deterioração, apresentando desgaste da superfície e ausência de trechos da sinalização da quadra.
