# MEMORIAL DESCRITIVO

REFORMA TELHADO GINÁSIO ENGENHEIRO FLOREAL SALA

RUA SOBRADINHO Nº 149 - CENTRO – IMBÉ – RS

**Objeto:** Reforma telhado do Ginásio Engenheiro Floreal  
**Local:** Rua Sobradinho nº 149 - Bairro Centro – Imbé - RS  
**Área Edificada:** 1.977,39m<sup>2</sup>

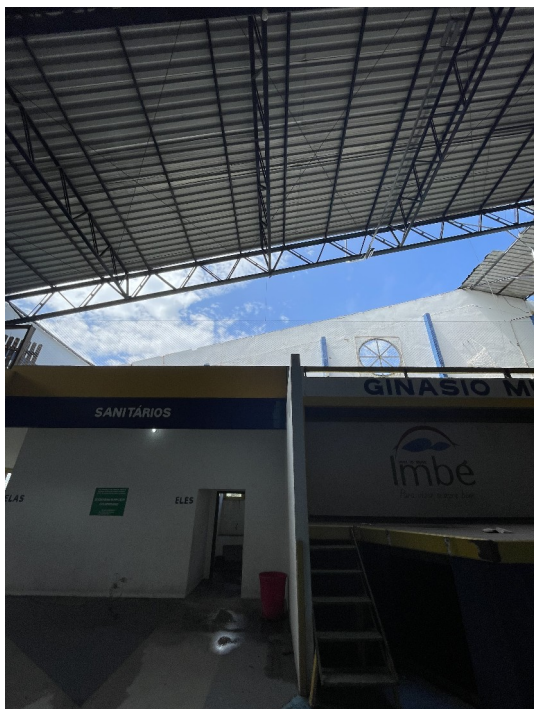
Figura 1: Área destelhada e local da nova escada

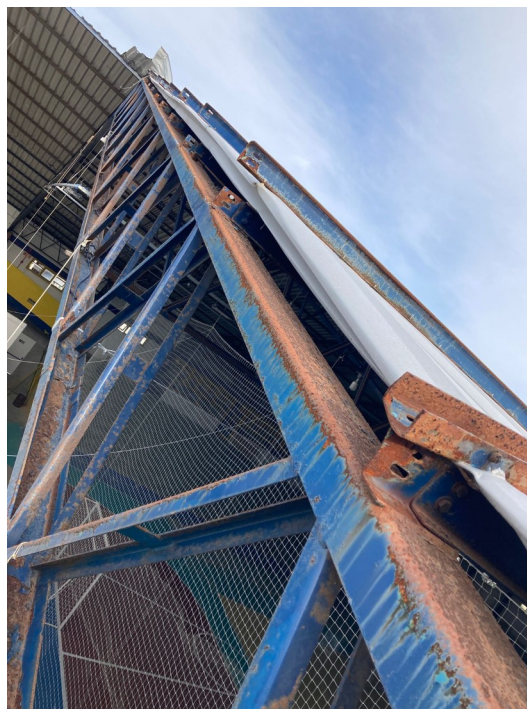
Figura 2: Condições atuais da estrutura

Diante disso, além da correção do telhado avariado, deverão ser tratados todos os elementos metálicos existentes que apresentarem sinais de corrosão, tanto bases como corpo da estrutura, para estancar a evolução da patologia e protegê-la.

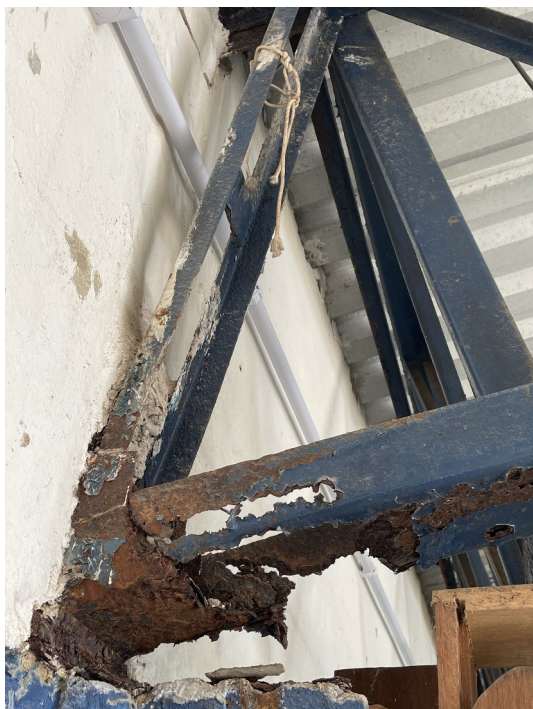
A fim de recuperar os apoios das tesouras que estão comprometidos, será necessário a substituição do trecho do perfil metálico que forma o banzo inferior até o ponto de solda de topo existente, assim como duas cantoneiras que formam a diagonal da treliça.

Figura 3: Ponto de apoio de uma das tesouras comprometido

A cabeça do pilar deve ser tratada, com a inserção de dois vergalhões de aço CA-50 de 20 mm em seu topo até a profundidade de 24 cm. Estes vergalhões deverão ser chumbados quimicamente e, posteriormente, soldados à placa de base que servirá de interface entre o pilar e o perfil metálico que formará o banzo inferior da tesoura. Essa placa de base deverá possuir a mesma espessura da chapa de reforço existente. Após a instalação da nova placa de base, deve-se preencher o vazio entre esta e a cabeça do pilar com graute e brita 0, a fim de proteger mecanicamente os vergalhões.

Com a placa de base instalada e o pilar concretado, far-se-á a fixação do banzo inferior e das diagonais a serem substituídas.

As soldas devem ser contínuas em todo o perímetro dos elementos envolvidos com eletrodo E70xx.

Todos os elementos deverão ser galvanizados a fogo, cobertos com fundo do tipo “galvite” e pintados com tinta alquídica específica para metais. As ilustrações abaixo deverão ser seguidas como parâmetro.
