## **ESTUDO TÉCNICO PRELIMINAR**

### **ANÁLISE DE IMÓVEL PARA CEDÊNCIA À DEFENSORIA PÚBLICA DO ESTADO DO RIO GRANDE DO SUL**

**RELATÓRIO DE VISTORIA TÉCNICA**

Edificação localizada na Rua Washington Luiz, 815  
com eventual interesse de ocupação pela DPE RS

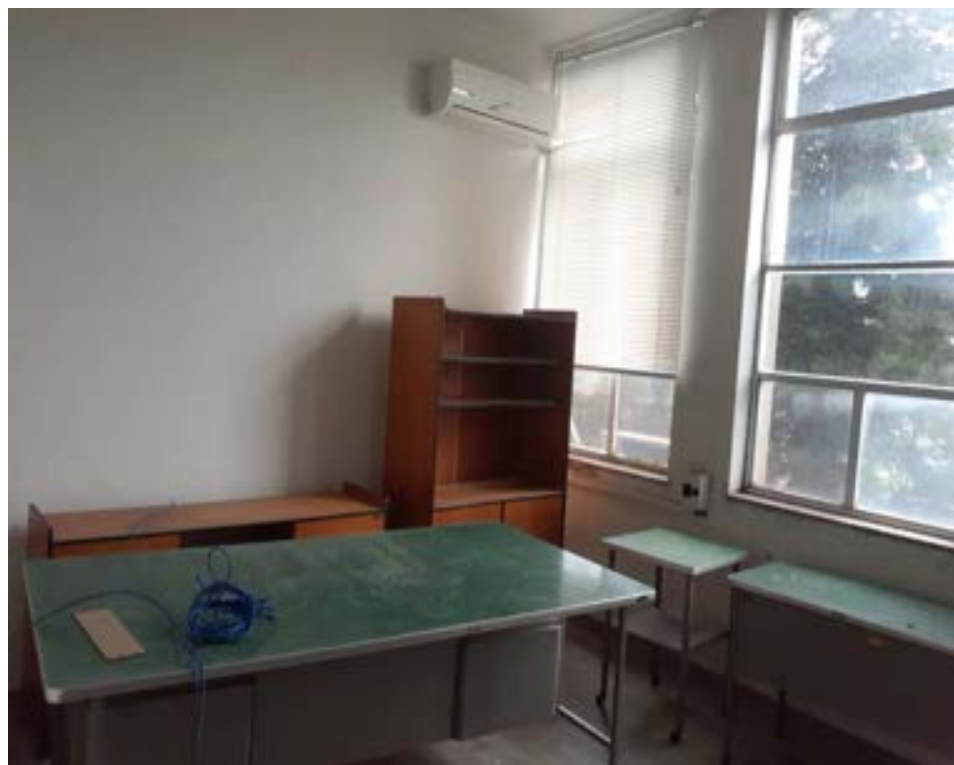
JANELAS DA SALA 12

As esquadrias da edificação são metálicas. Diversas janelas necessitam de reparos, pois se encontram soltas, com avarias nas trancas, emperradas, bem como alguns vidros estão quebrados. Em uma primeira análise, muitas precisariam ser completamente substituídas.

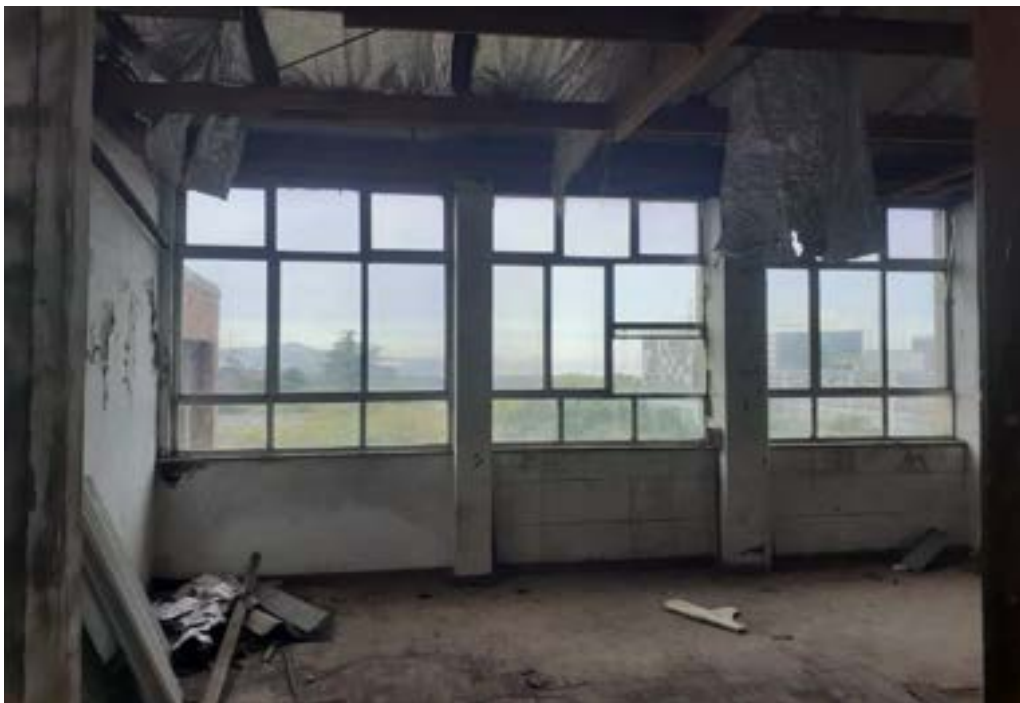
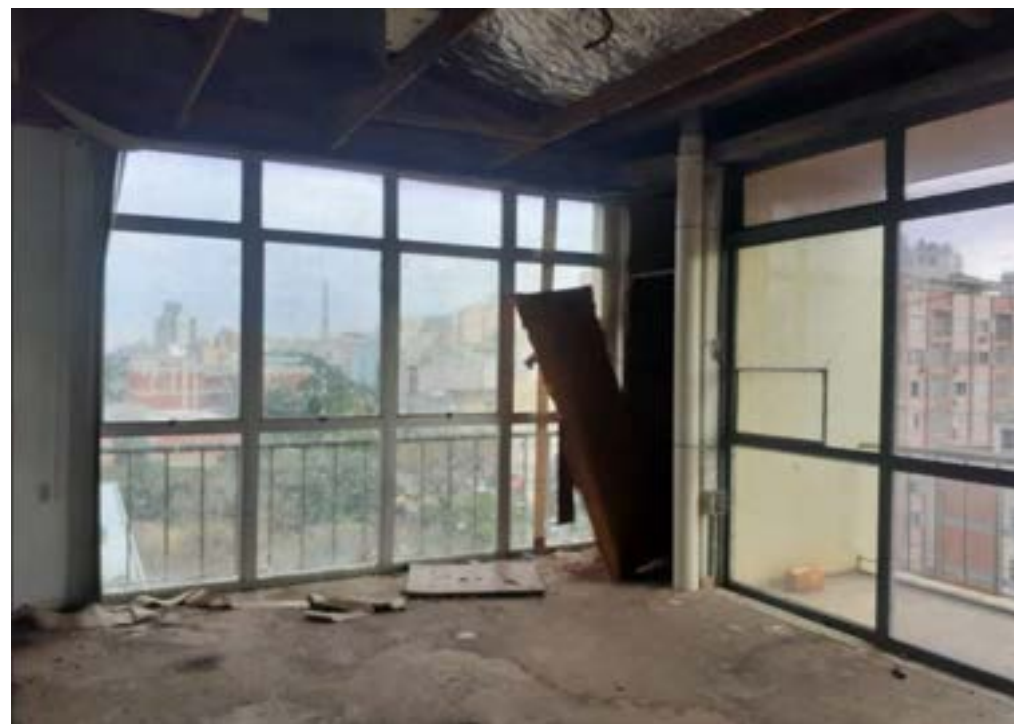
SALÃO DO 6º PAVIMENTO - DETALHES

A cobertura da edificação é o sistema mais sensível identificado. Possui diversas manifestações patológicas, inclusive regiões sem telhamento, tornando o 6º pavimento exposto diretamente às diversas intempéries, acelerando muito a deterioração da edificação como um todo.

Considerando o estado da estrutura da cobertura, que possui tesouras de madeira, todo o sistema terá que ser substituído.
