**LAUDO TÉCNICO**  
**MUNICÍPIO DE VERANÓPOLIS**  
**PROCESSO S2ID: REC-RS-4322806-20240621-02**

### 3. LOCAL AVALIADO

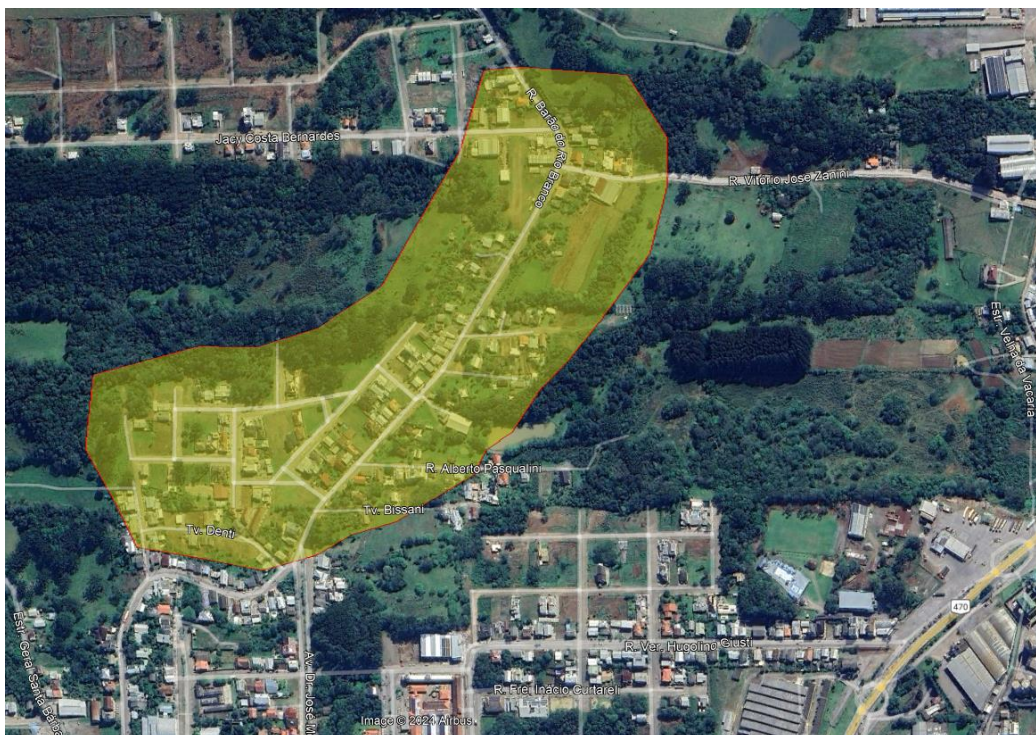
Bairro afetado - Fonte: Adaptado de Google Maps (2024)

A topografia natural do entorno e do Bairro São Peregrino faz convergência das águas para o interior do bairro onde a rede pluvial existente não supre a necessidade do escoamento pluvial, também somando-se a isso a pouca quantidade de bocas de lobo para recolhimento das águas superficiais causando inundações dos pontos baixos.

A Prefeitura Municipal de Veranópolis já executou algumas ampliações e intervenções das redes pluviais para mitigar danos de precipitações elevadas, porém será necessário a duplicação e ampliação da rede principal de escoamento.

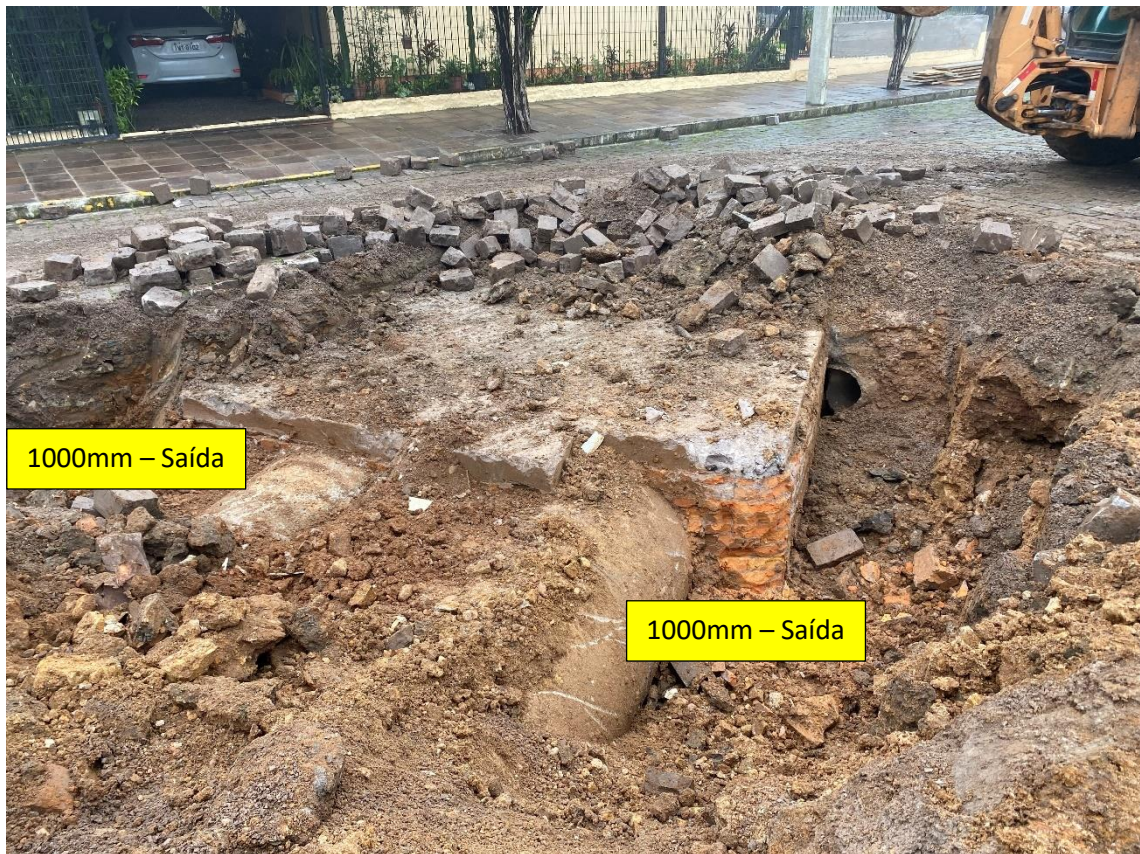
Para estudo da tubulação foi executado uma sondagem visual em uma caixa de passagem onde se percebe que a mesma recebe contribuições de 03 tubos de 1000mm vindos do entorno do bairro e escoando em 02 tubos de 1000mm conforme mencionado. Logo percebe-se que a vazão de saída da caixa de passagem não atende a vazão de entrada.

Durante os períodos de alta precipitações, as tubulações estavam cheias com pressões positivas não deixando o sistema de drenagem da rua escoar para dentro da tubulação e em algumas bocas de lobo a água vertia no sentido contrário.

Caixa de passagem com 02 tubos de 1000mm de saída

Conforme estudo da drenagem pluvial existente e os problemas enfrentados, foi projetado uma ampliação de rede a fim de dobrar a capacidade de escoamento até o ponto de ligação com o córrego juntamente com adição de bocas de lobo para captação das águas superficiais. Em anexo a este laudo segue as plantas “PLUVIAL 01 e PLUVIAL 02” com maiores informações.

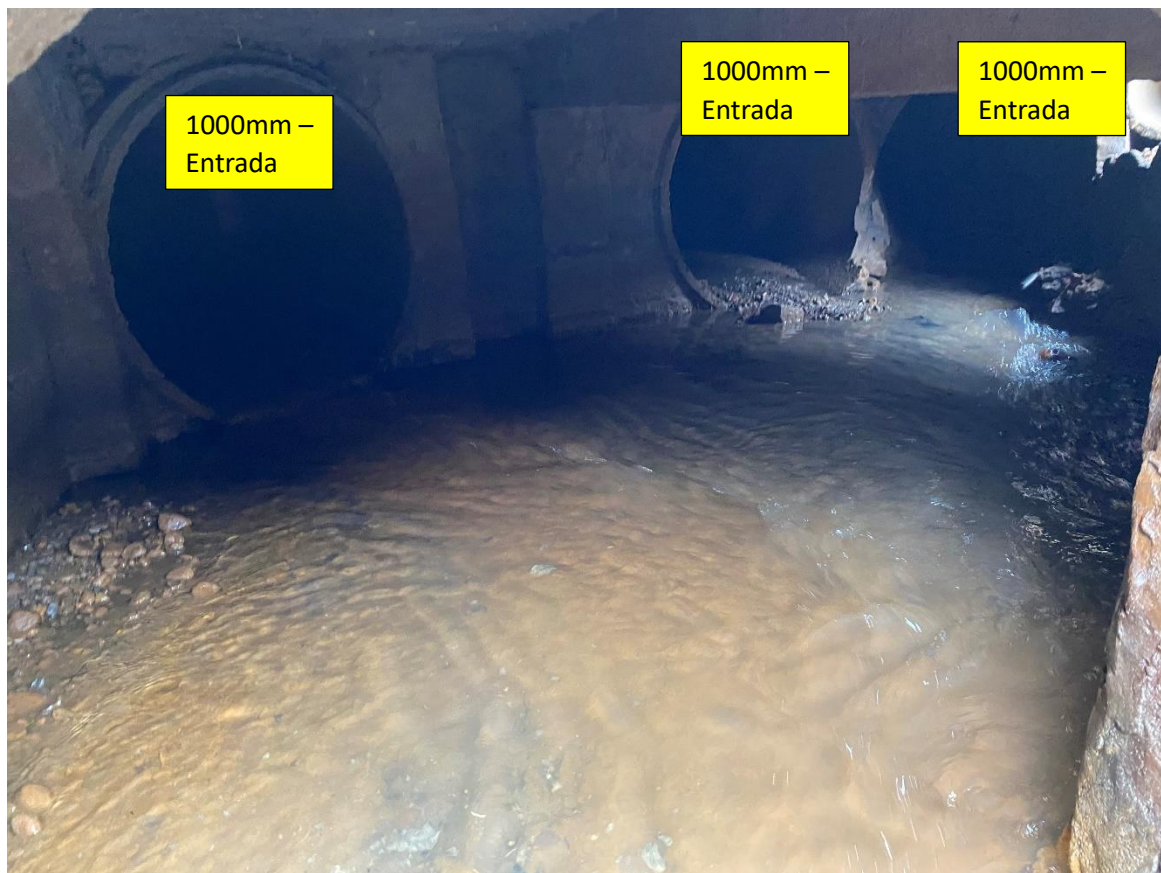
Caixa de passagem com 03 tubos de 1000mm de entrada

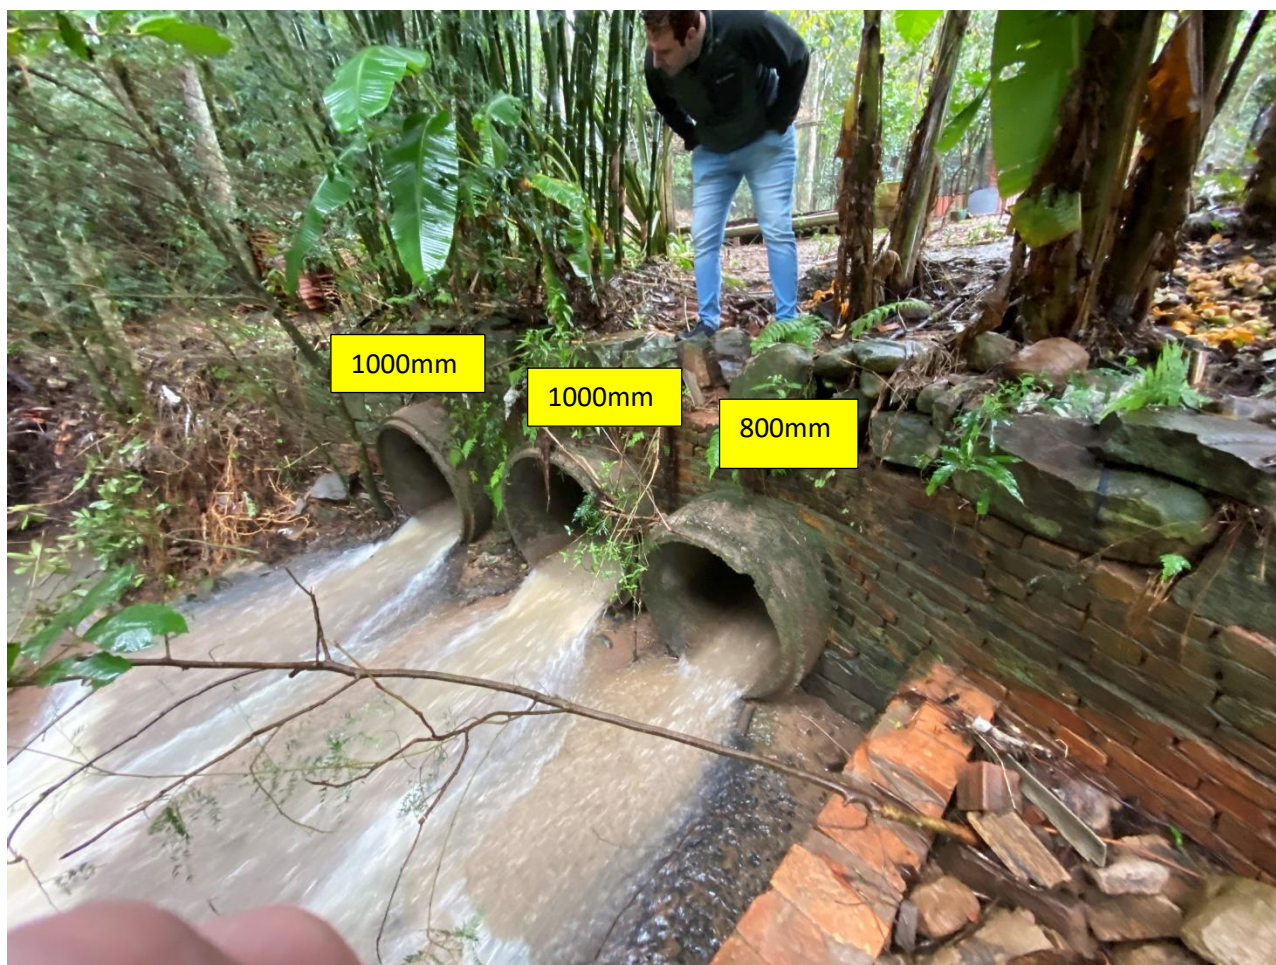
Final da tubulação pluvial, ligação com córrego existente fundos do ESF Universal

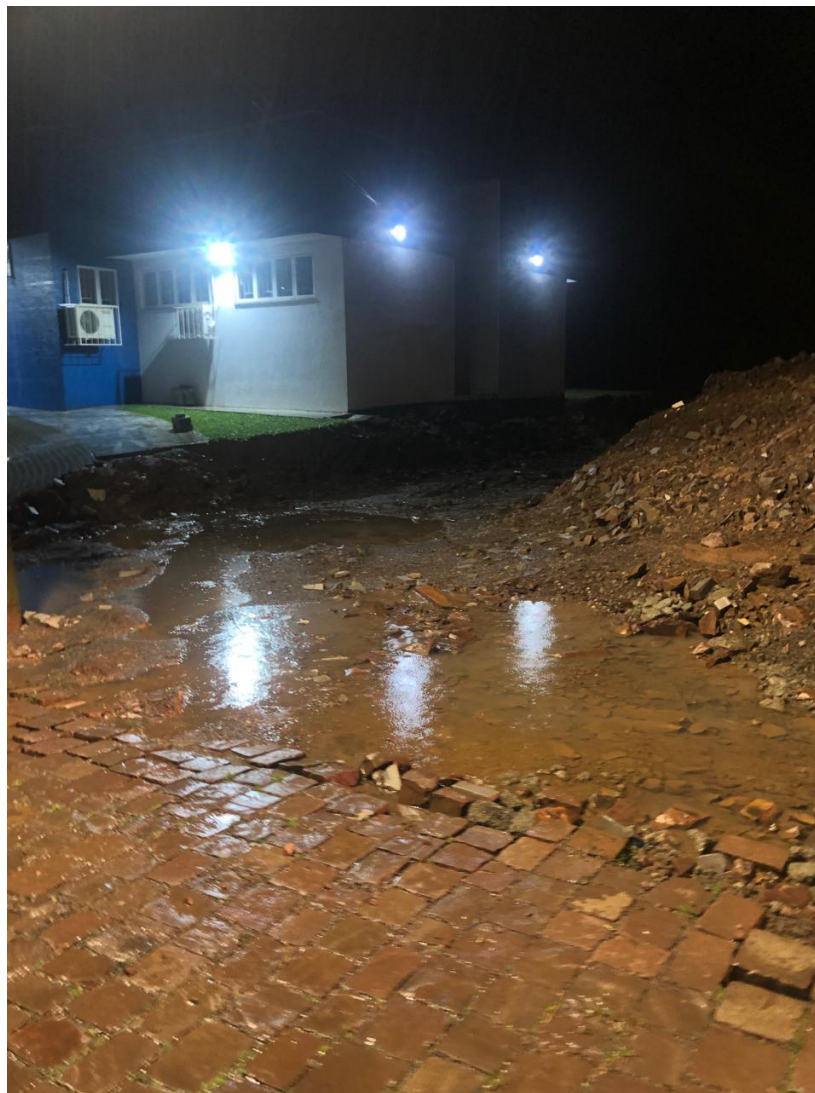
Também foi necessário a execução de uma abertura/escavação de terreno ao lado do Posto de Saúde para escoamento do acumulo de águas do bairro.

Escavação em terreno para abertura e escoamento do acúmulo de águas do Bairro Universal
