## PROPOSTA FINANCEIRA

PREGÃO ELETRÔNICO N.º 97/2024

**Objeto:** Contratação de empresas para fornecimento de materiais/equipamentos e prestação de serviços relativo à sinalização viária, conforme solicitação da Secretaria Municipal de Gestão Integrada e Mobilidade Urbana.

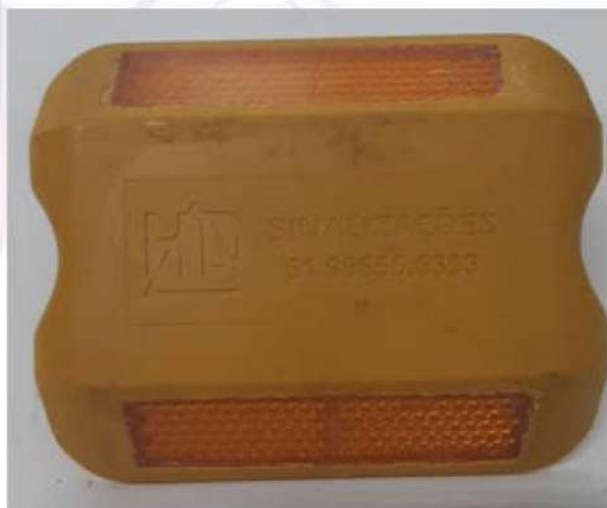
### I. ASPECTO DA AMOSTRA

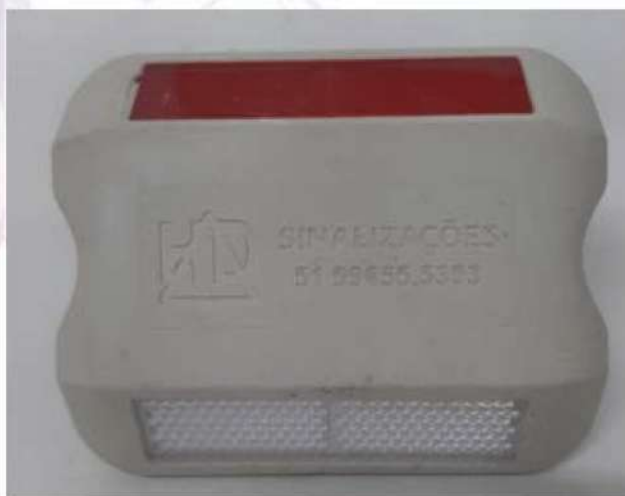
### I. ASPECTO DA AMOSTRA

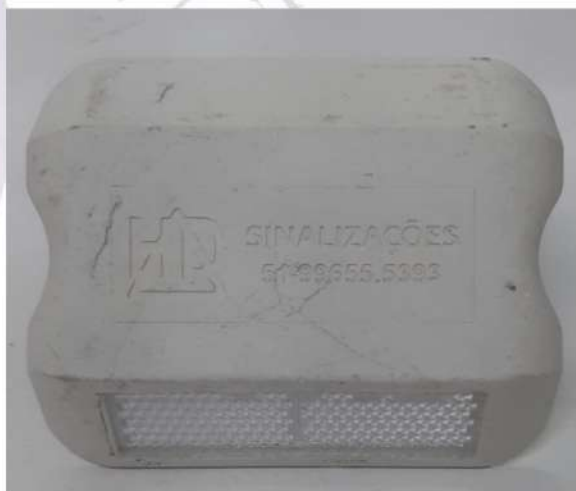
### I. ASPECTO DA AMOSTRA

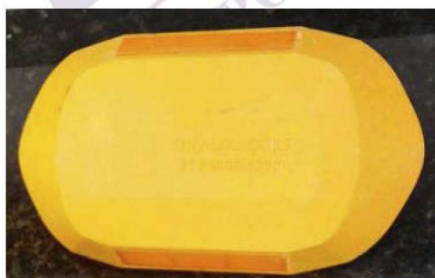
### I. ASPECTO DA AMOSTRA

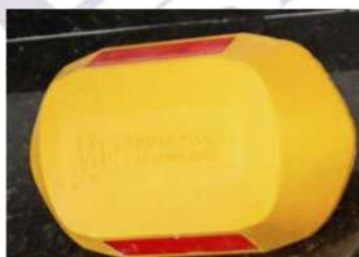
### I. ASPECTO DA PEÇA

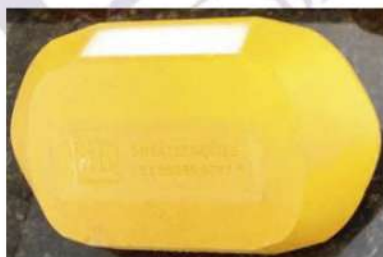
#### I-ASPECTO DA PEÇA

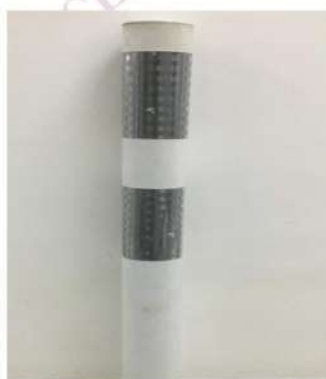
### I. ASPECTO DA AMOSTRA

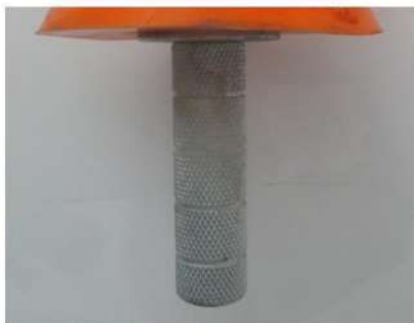
| Resultados Encontrados |
|---|
| Parafuso com porca Recartilhada com Ø de 22,75 mm e comprimento de 100,65 mm. |

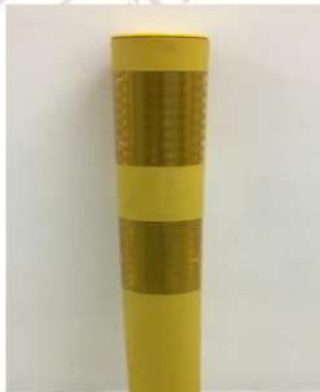
### I. ASPECTO DA AMOSTRA

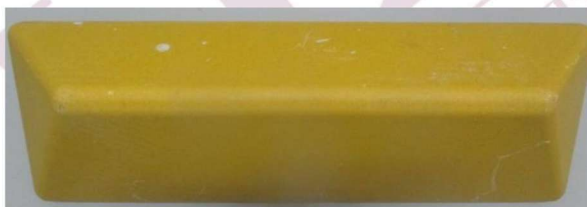
### I-ASPECTO DA PEÇA
