# LAUDO TÉCNICO DAS CONDIÇÕES AMBIENTAIS DO TRABALHO "L.T.C.A.T."

## HD SINALIZAÇÕES LTDA

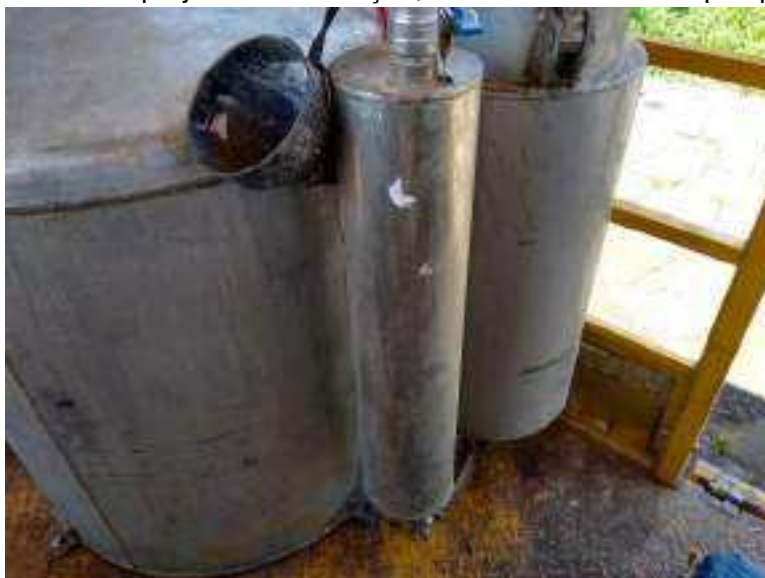
| ITEM | STATUS |
|---|---|
| Realizado avaliação externa do costado. | |
| Sem alterações aparentes de seu projeto de fabricação, sem amassados ou qualquer tipo de defeito. | |

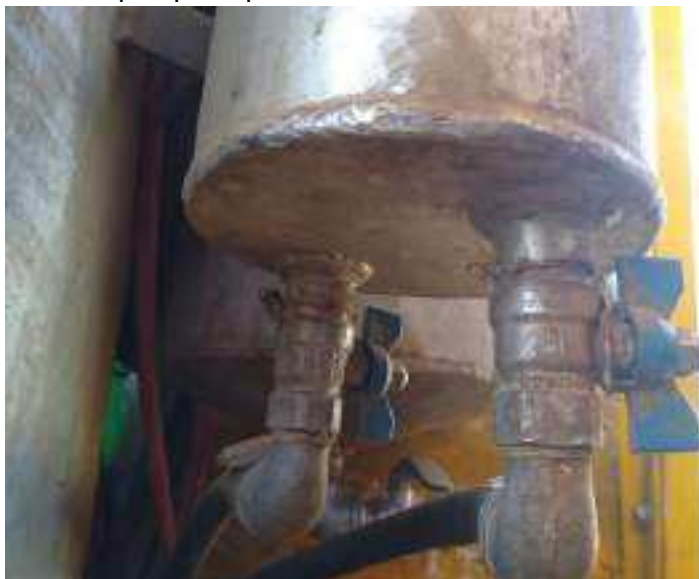
**11.2 - TAMPO INFERIOR**

Realizado avaliação externa do tampo inferior. Sem alterações aparentes de seu projeto de fabricação, sem amassados ou qualquer tipo de defeito.

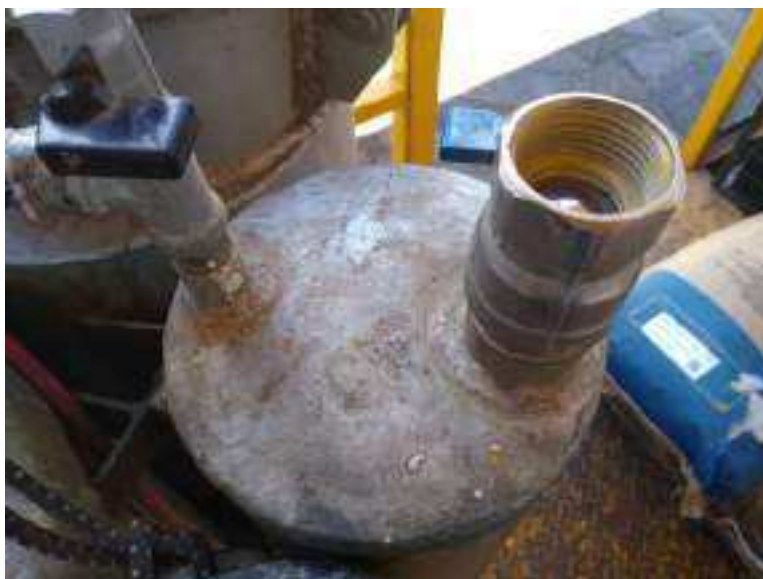
**11.3 - TAMPO SUPERIOR**

Realizado inspeção visual externa no tampo superior. Não foi detectado qualquer problema ou alteração do projeto inicial. Possui no tampo superior a entrada de ar comprimido para pressurizar o vaso de pressão.

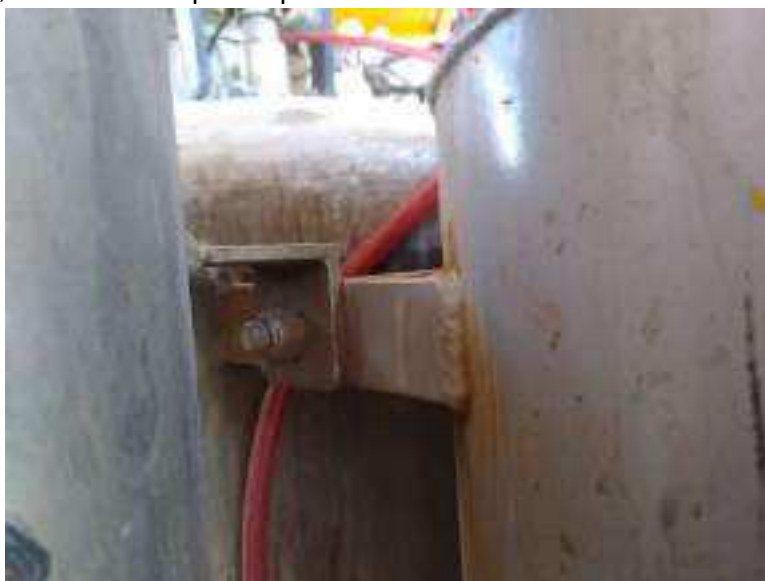
**11.4 - SUSTENTAÇÃO**

Fixação em bom estado de conservação.

Vaso de pressão aéreo, fixado no tanque de pressão de tinta branca.

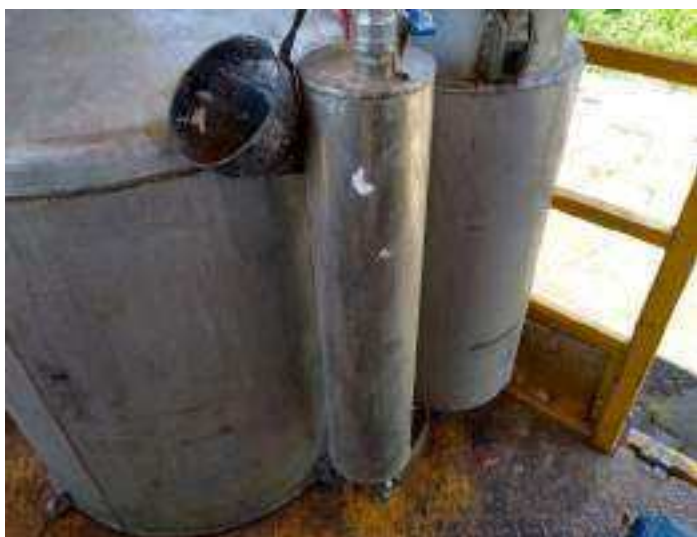
Tanque de solvente (central)

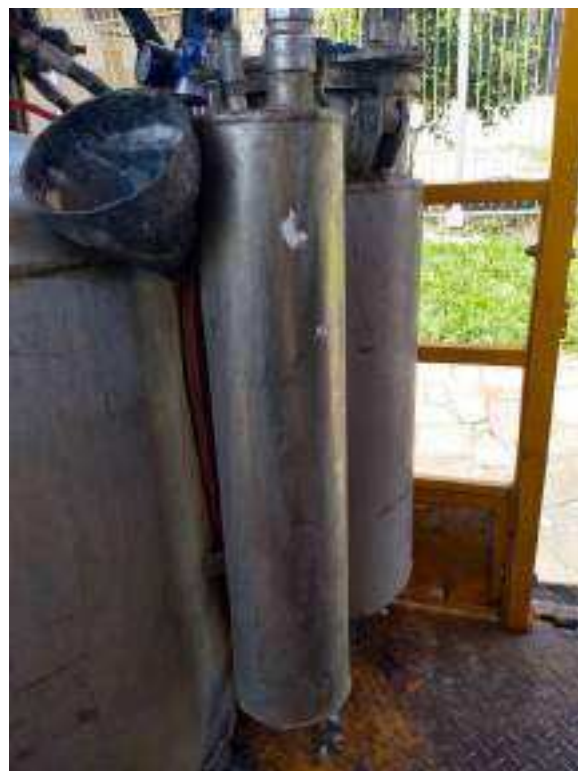
Vista frontal do tanque de pressão

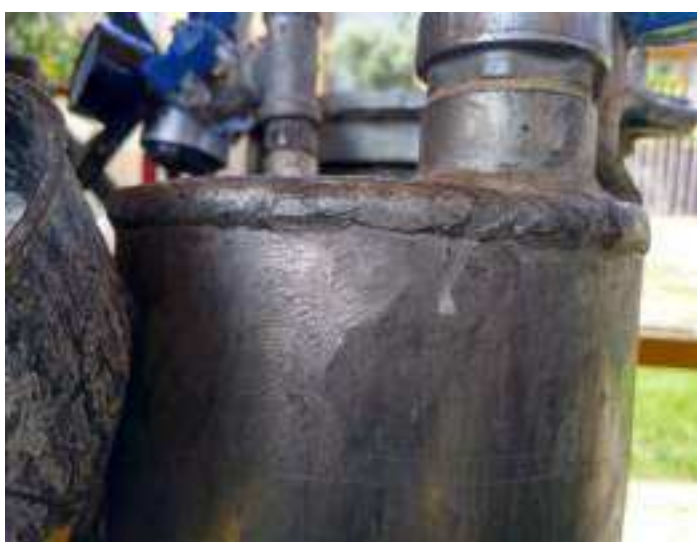
Solda do tampo superior

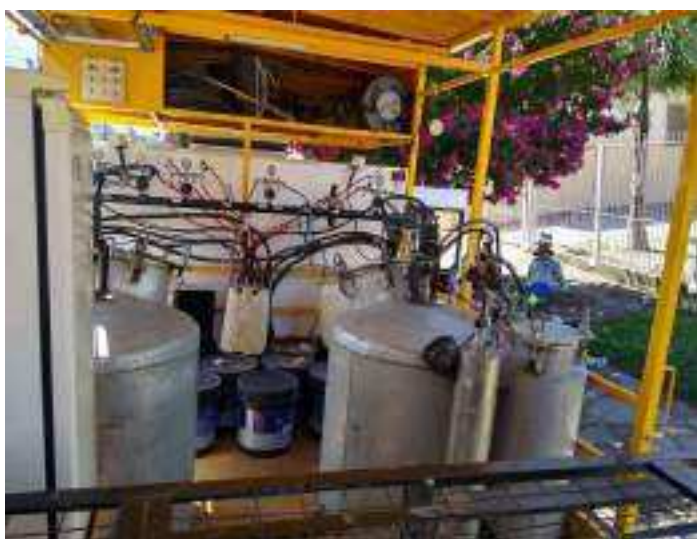
Vista geral dos vasos de pressão

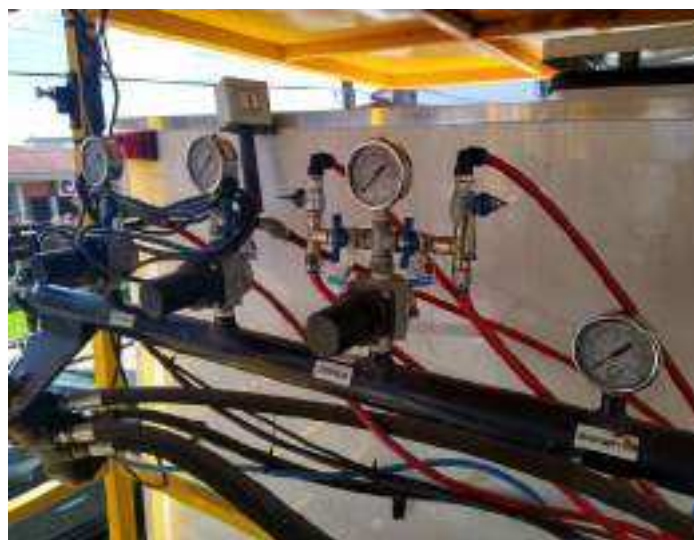
Sistema de distribuição do ar comprimido

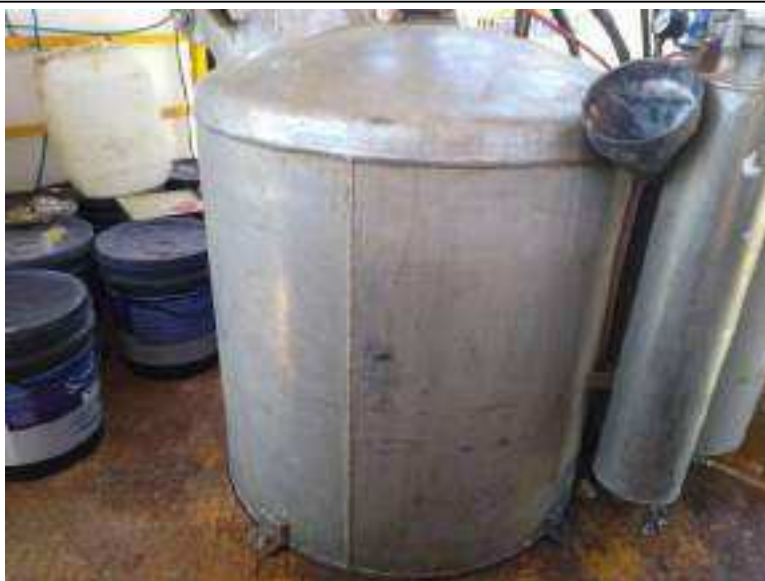
| ITEM | STATUS |
|---|---|
| Realizado avaliação externa do costado. | |
| Sem alterações aparentes de seu projeto de fabricação, sem amassados ou qualquer tipo de defeito. | |

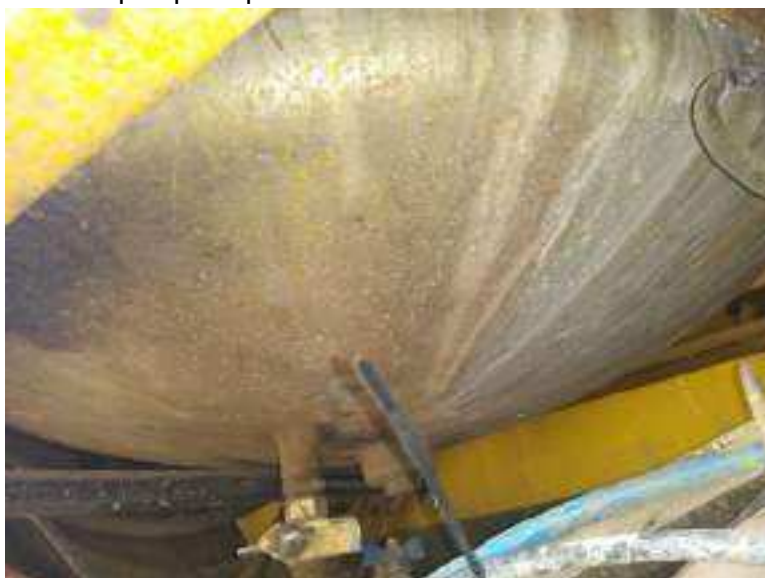
## 11.2 - TAMPO INFERIOR

| ITEM | STATUS |
|---|---|
| <i>Chapa:</i><br>Realizado avaliação externa do tampo inferior. Sem alterações aparentes de seu projeto de fabricação, sem amassados ou qualquer tipo de defeito. | |

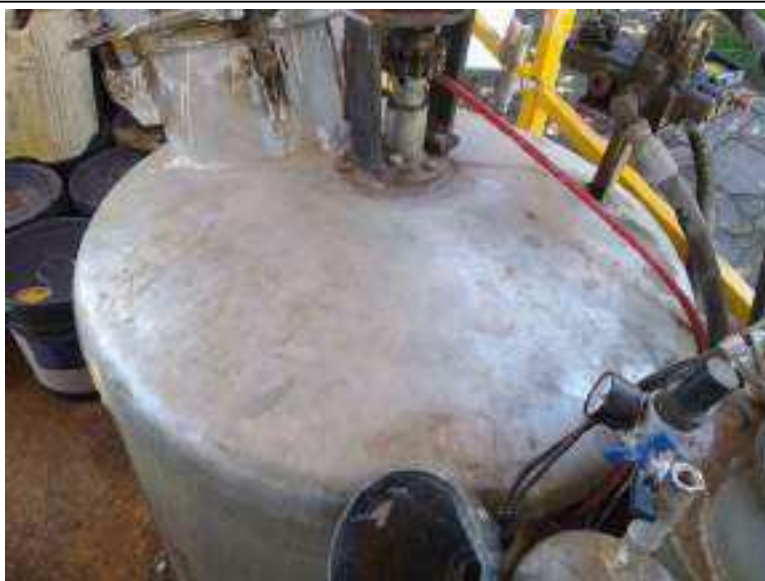
## 11.3 - TAMPO SUPERIOR

| ITEM | STATUS |
|---|---|
| <i>Chapa:</i><br>Realizado inspeção visual externa no tampo superior. Não foi detectado qualquer problema ou alteração do projeto inicial. Possui no tampo superior a entrada de ar comprimido para pressurizar o vaso de pressão. | |
| <i>Obs Gerais:</i><br>No centro do tampo superior, está instalado um mexedor de tinta, com a base soldada ao tampo. | |

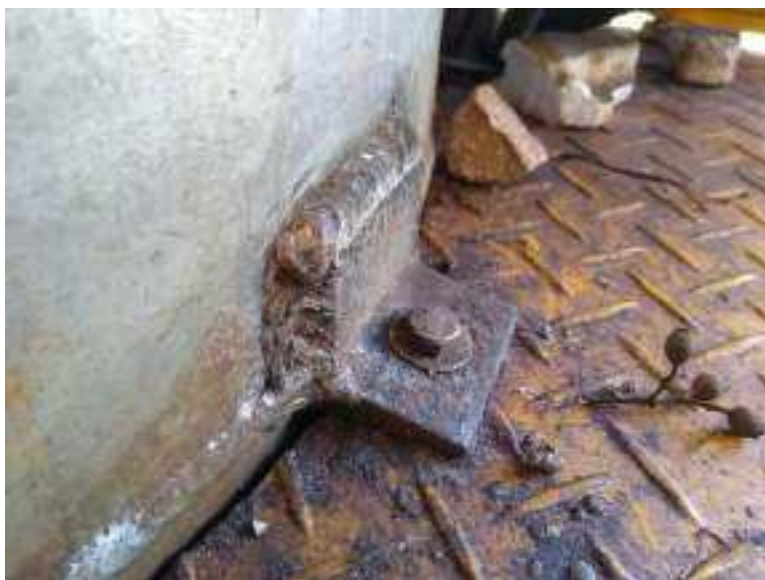
## 11.4 - SUSTENTAÇÃO

| ITEM | STATUS |
|---|---|
| <i>Chapa:</i><br>Não apresenta danos ou corrosão.<br>Fixação em bom estado de conservação.<br>Vaso de pressão fixado no assoalho do caminhão. | |

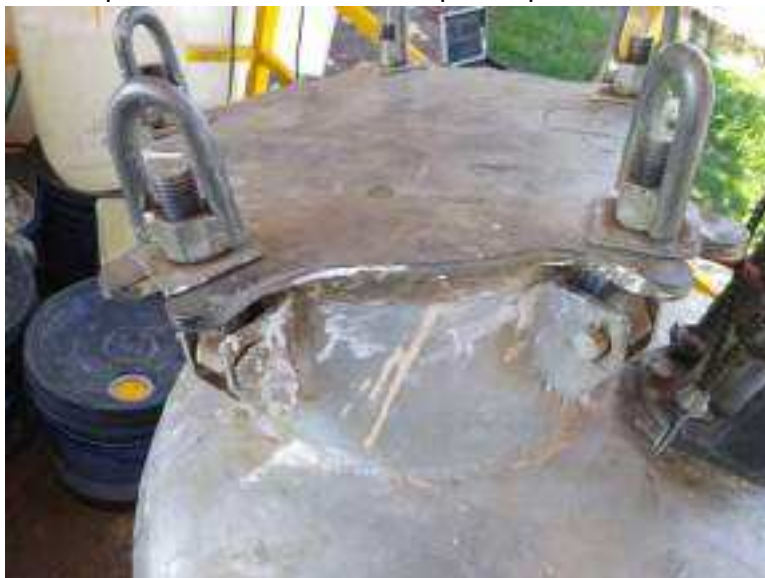
## 11.5 - TAMPA SUPERIOR

Esta tampa superior é utilizada para inserir a tinta no tanque de pressão.

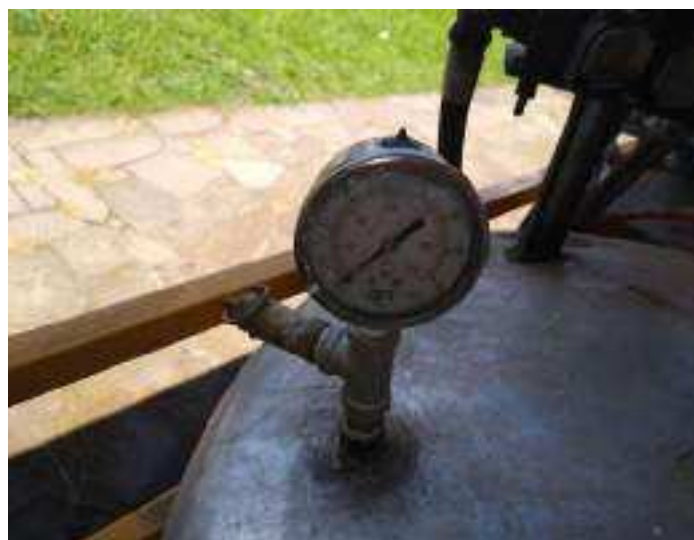
Válv. de segurança e manômetro

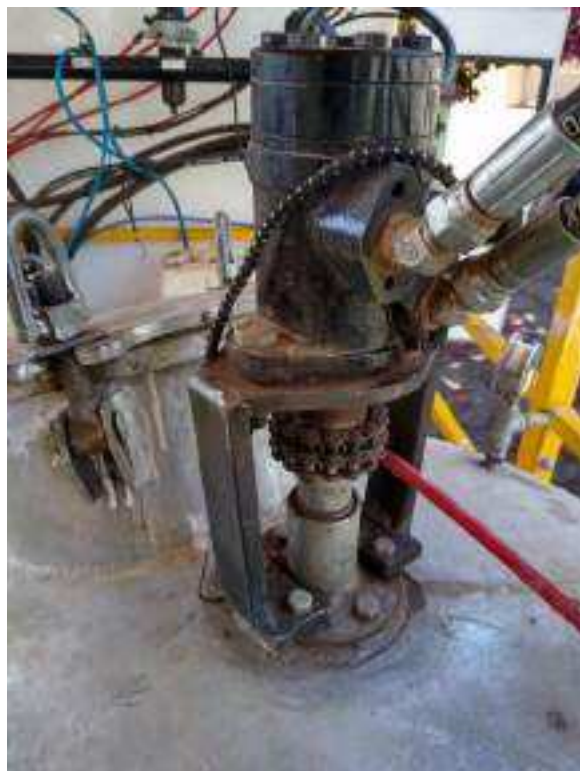
Mexedor de tinta

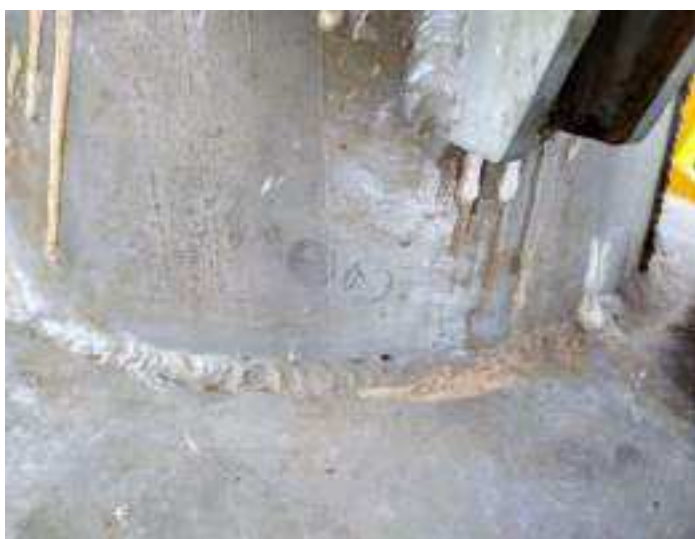
Solda do tampo com o pescoço

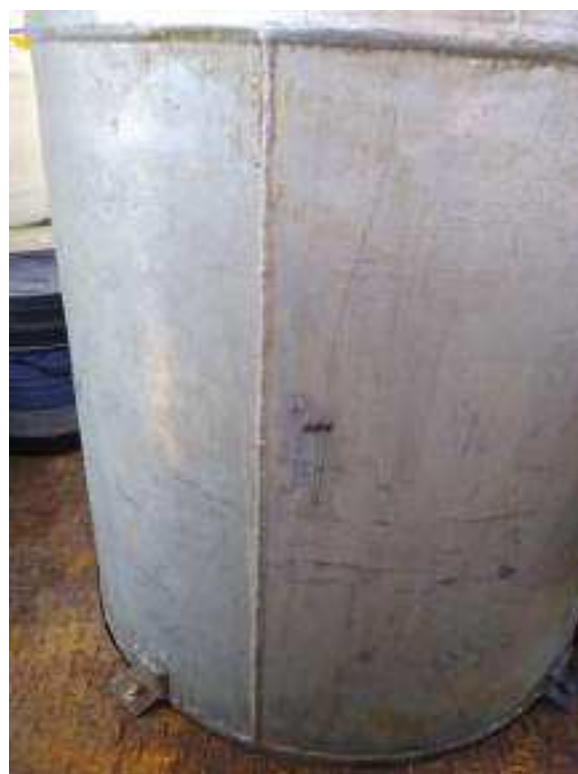
Solda vertical do costado e fixação

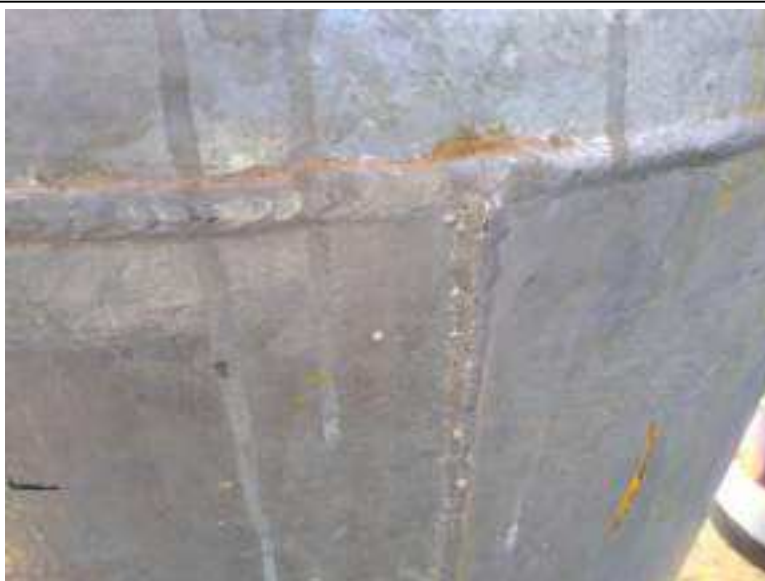
| ITEM | STATUS |
|---|---|
| Realizado avaliação externa do costado. | |
| Sem alterações aparentes de seu projeto de fabricação, sem amassados ou qualquer tipo de defeito. | |

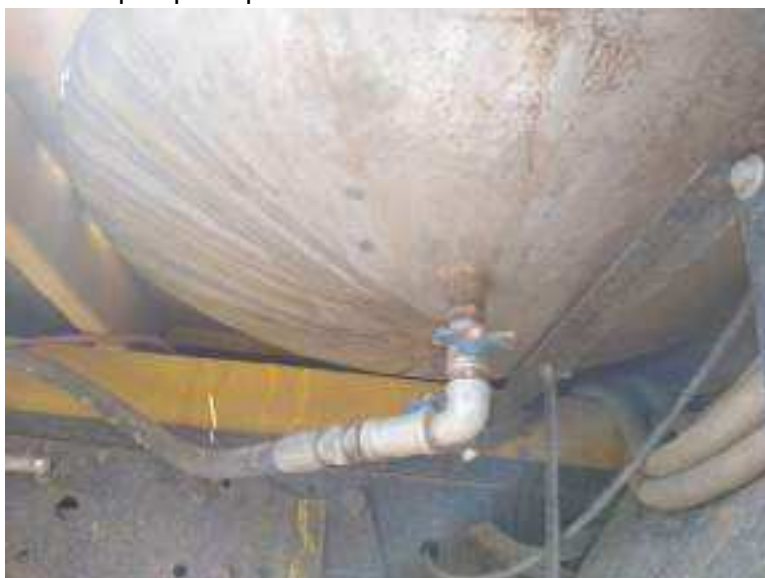
## 11.2 - TAMPO INFERIOR

| ITEM | STATUS |
|---|---|
| <i>Chapa:</i><br>Realizado avaliação externa do tampo inferior. Sem alterações aparentes de seu projeto de fabricação, sem amassados ou qualquer tipo de defeito. | |

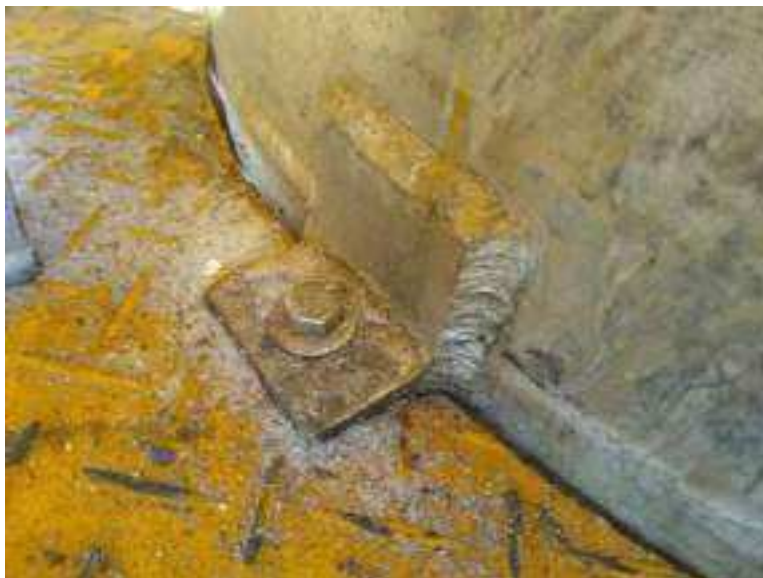
Fixação em bom estado de conservação.

Vaso de pressão fixado no assoalho do caminhão.

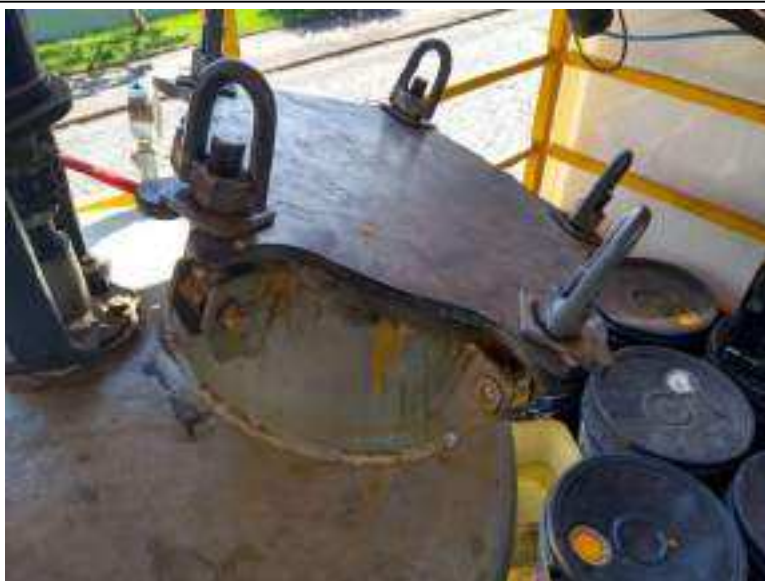
**11.5 - TAMPA SUPERIOR**

Esta tampa superior é utilizada para inserir a tinta no tanque de pressão.

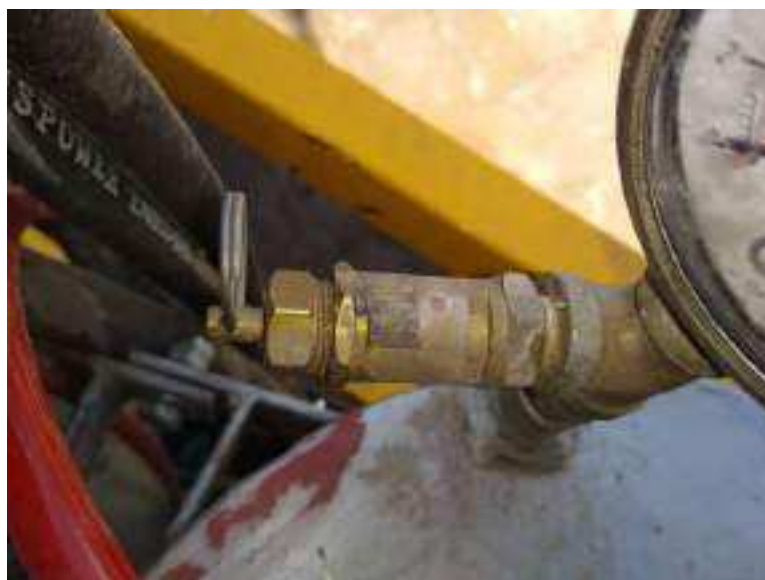
**10.2 REGISTRO FOTOGRÁFICO (VÁLVULA DE SEGURANÇA)**

| ITEM | STATUS |
|---|---|
| <i>Instalada no tampo superior do vaso de pressão.</i> | |

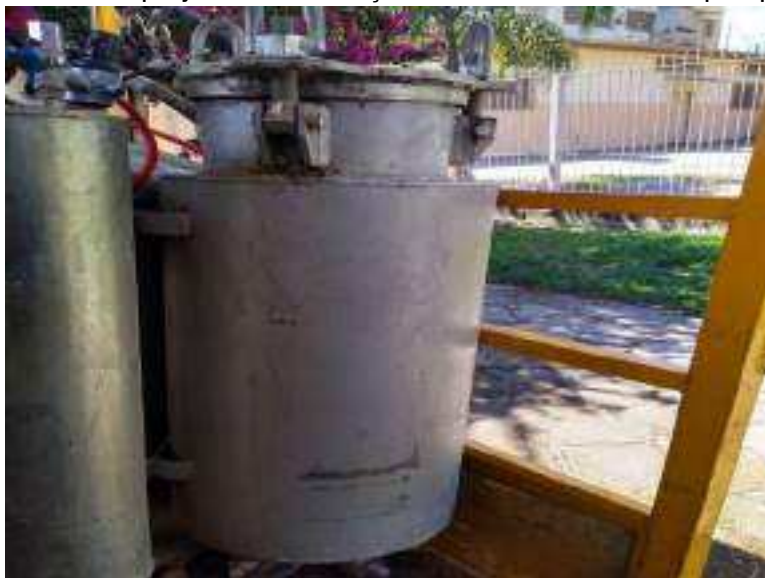
## 11.1 - COSTADO

Realizado avaliação externa do costado.

Sem alterações aparentes de seu projeto de fabricação, sem amassados ou qualquer tipo de defeito.

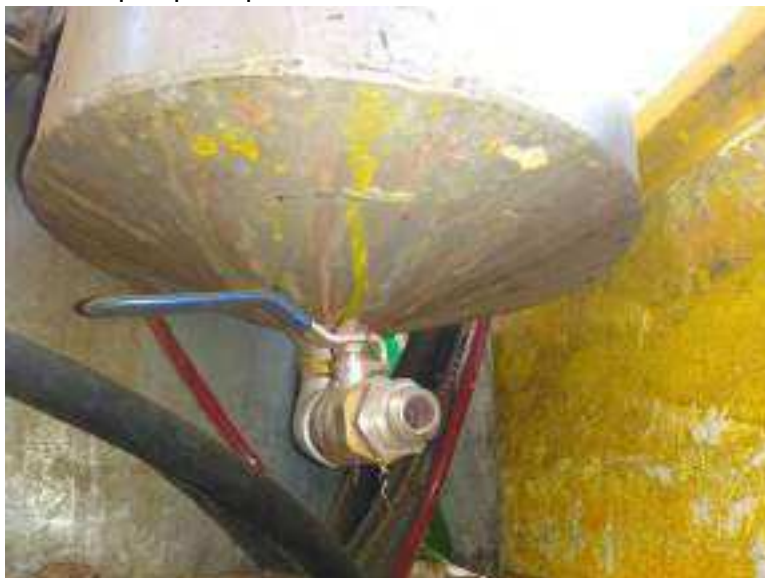
## 11.2 - TAMPO INFERIOR

Realizado avaliação externa do tampo inferior. Sem alterações aparentes de seu projeto de fabricação, sem amassados ou qualquer tipo de defeito.

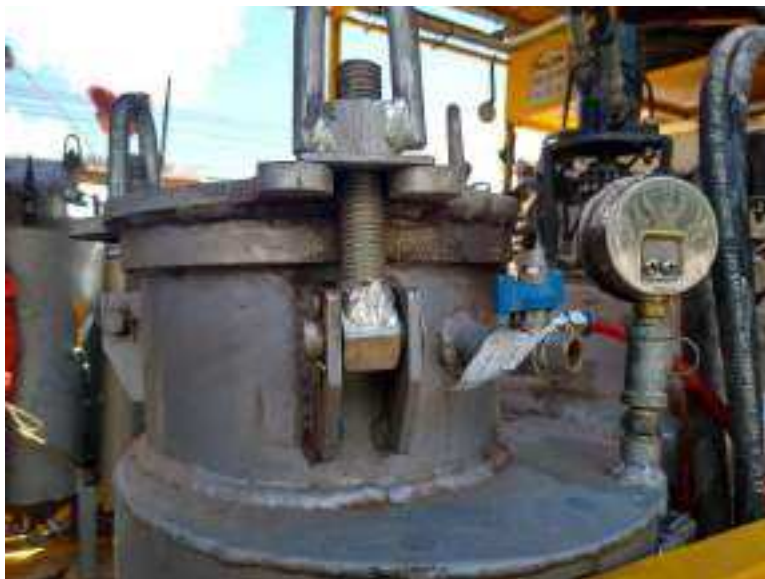
## 11.3 - TAMPO SUPERIOR

Realizado inspeção visual externa no tampo superior. Não foi detectado qualquer problema ou

alteração do projeto inicial. Possui no tampo superior a entrada de ar comprimido para pressurizar o vaso de pressão.

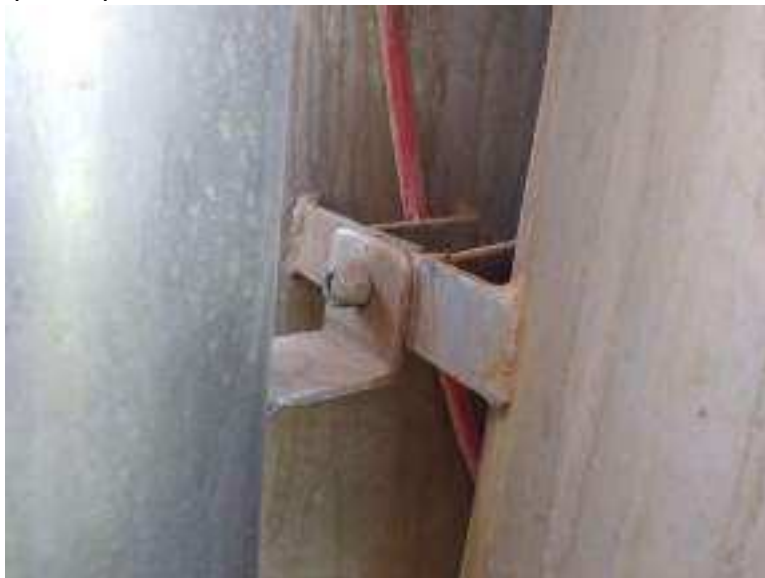
#### 11.4 - SUSTENTAÇÃO

| ITEM | STATUS |
|---|---|
| Fixação em bom estado de conservação. | |
| Vaso de pressão ao tanque de pressão de tinta branca. | |

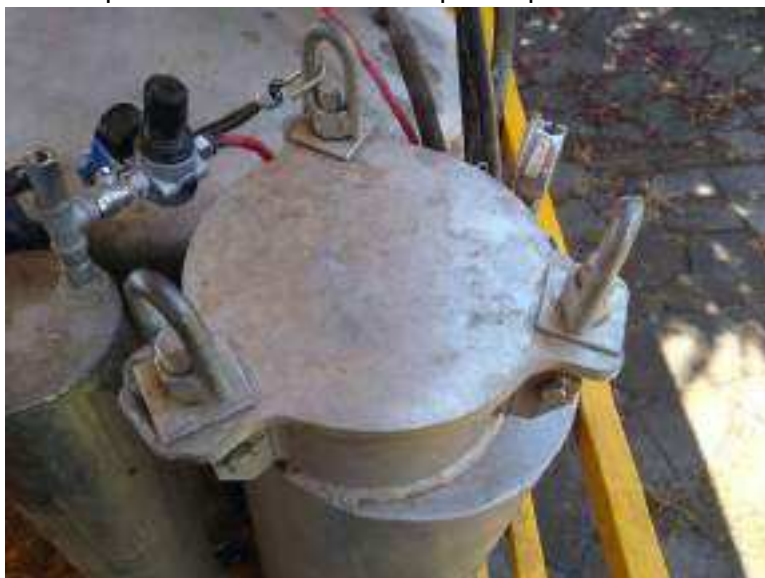
#### 11.5 - TAMPA SUPERIOR

Esta tampa superior é utilizada para inserir a tinta no tanque de pressão.

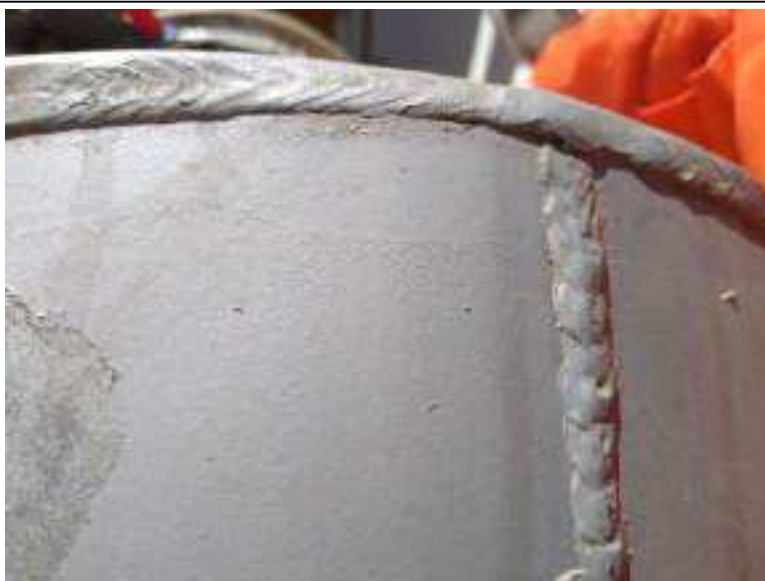
| ITEM | STATUS |
|---|---|
| Realizado avaliação externa do costado. | |
| Sem alterações aparentes de seu projeto de fabricação, sem amassados ou qualquer tipo de defeito. | |

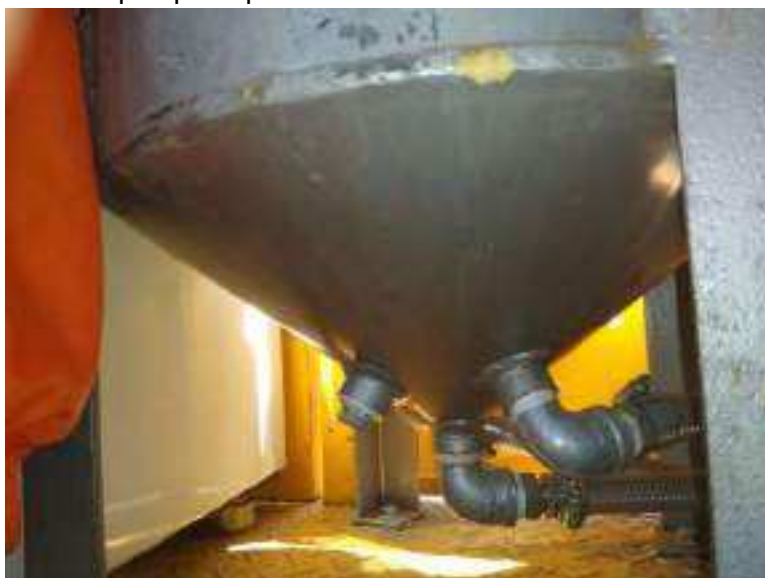
## 11.2 - TAMPO INFERIOR

Realizado avaliação externa do tampo inferior. Sem alterações aparentes de seu projeto de fabricação, sem amassados ou qualquer tipo de defeito.

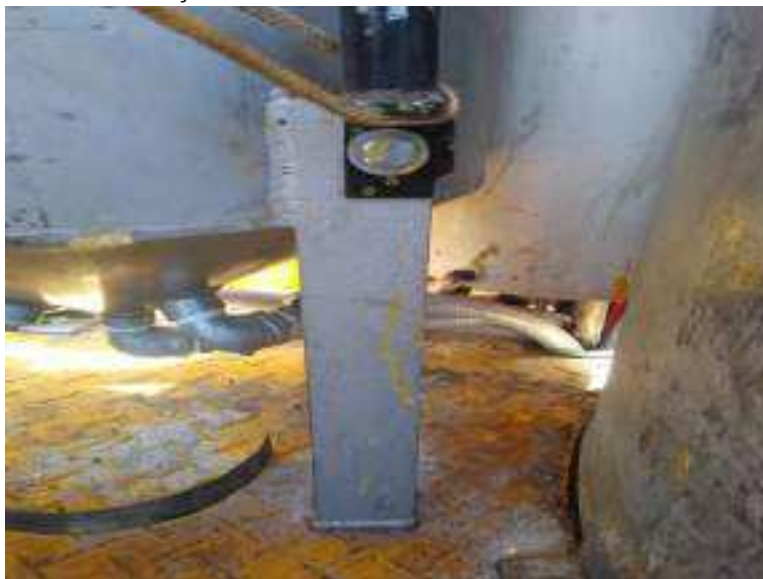
Não apresenta danos ou corrosão.

Fixação em bom estado de conservação.

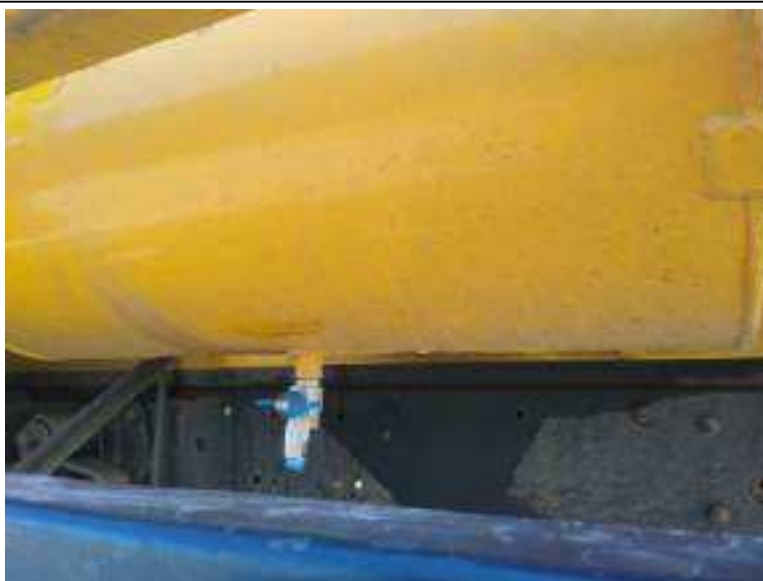
| ITEM | STATUS |
|---|---|
| <i>Realizado avaliação externa do costado.</i> | |
| <i>Sem alterações aparentes de seu projeto de fabricação, sem amassados ou qualquer tipo de defeito.</i> | |

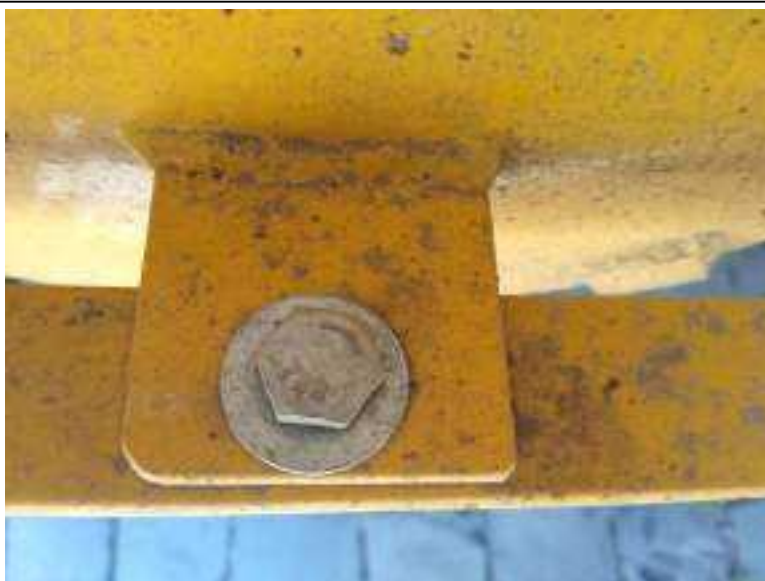
| ITEM | STATUS |
|---|---|
| <i>Chapa:</i><br>Vaso de pressão possui sustentação soldadas nos tampos e fixada por parafuso na estrutura da carroceria do caminhão.<br>Não apresenta danos ou corrosão.<br>Fixação em bom estado de conservação. | |

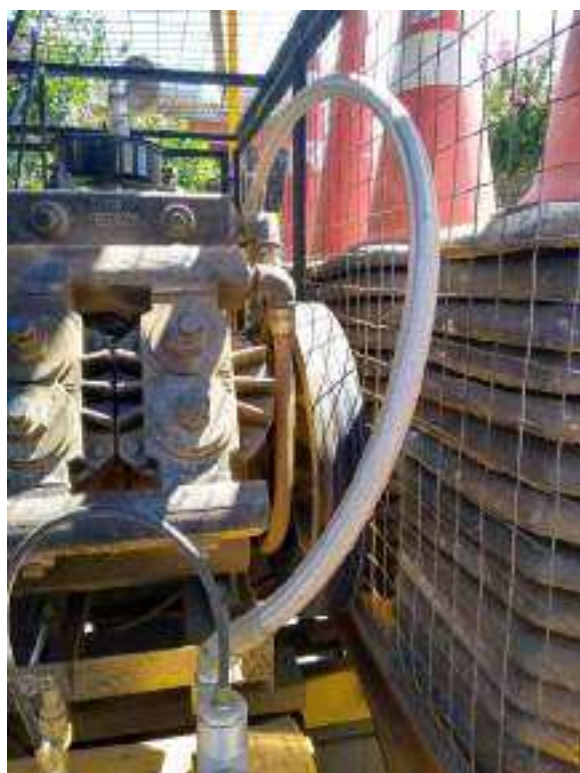
Mangueira de entrada de ar
