Laudo Técnico

Nº: 2504

2.LAUDO TÉCNICO DE AVALIAÇÃO PARA CONSERTO DE UMA PÁ CARREGADEIRA

Trata este Laudo Técnico de uma avaliação de uma Pá Carregadeira, marca PowerZZ, modelo 956E, ano 2021, de propriedade da Prefeitura Municipal de Paraí - RS, para fins de identificar quais os componentes danificados e necessários para realizar o conserto.

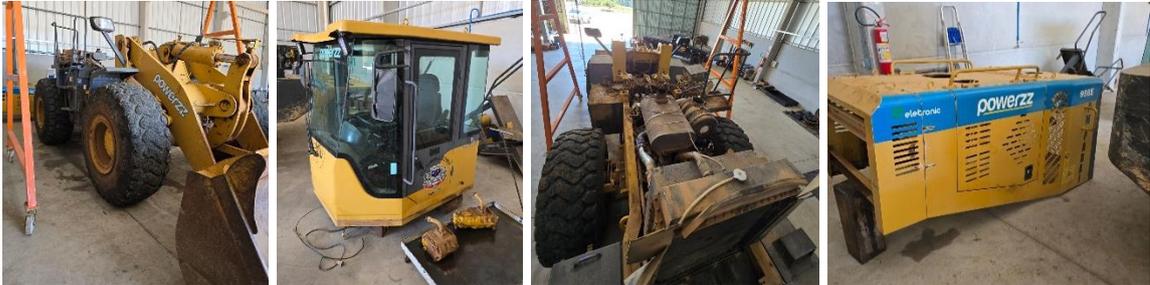
3.1. Identificação do veículo

Pá Carregadeira, marca PowerZZ, modelo 956E, ano 2021, encontrada desmontada na oficina mecânica acima citada, no município de Paraí/RS.

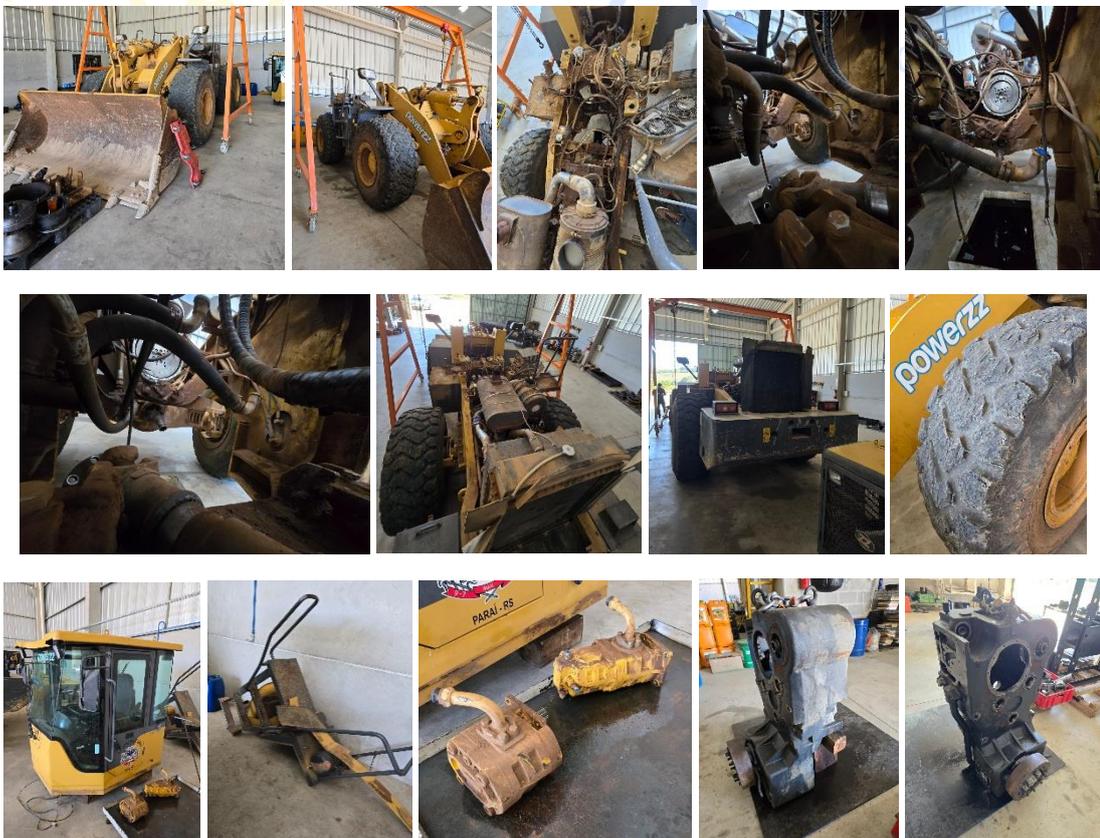
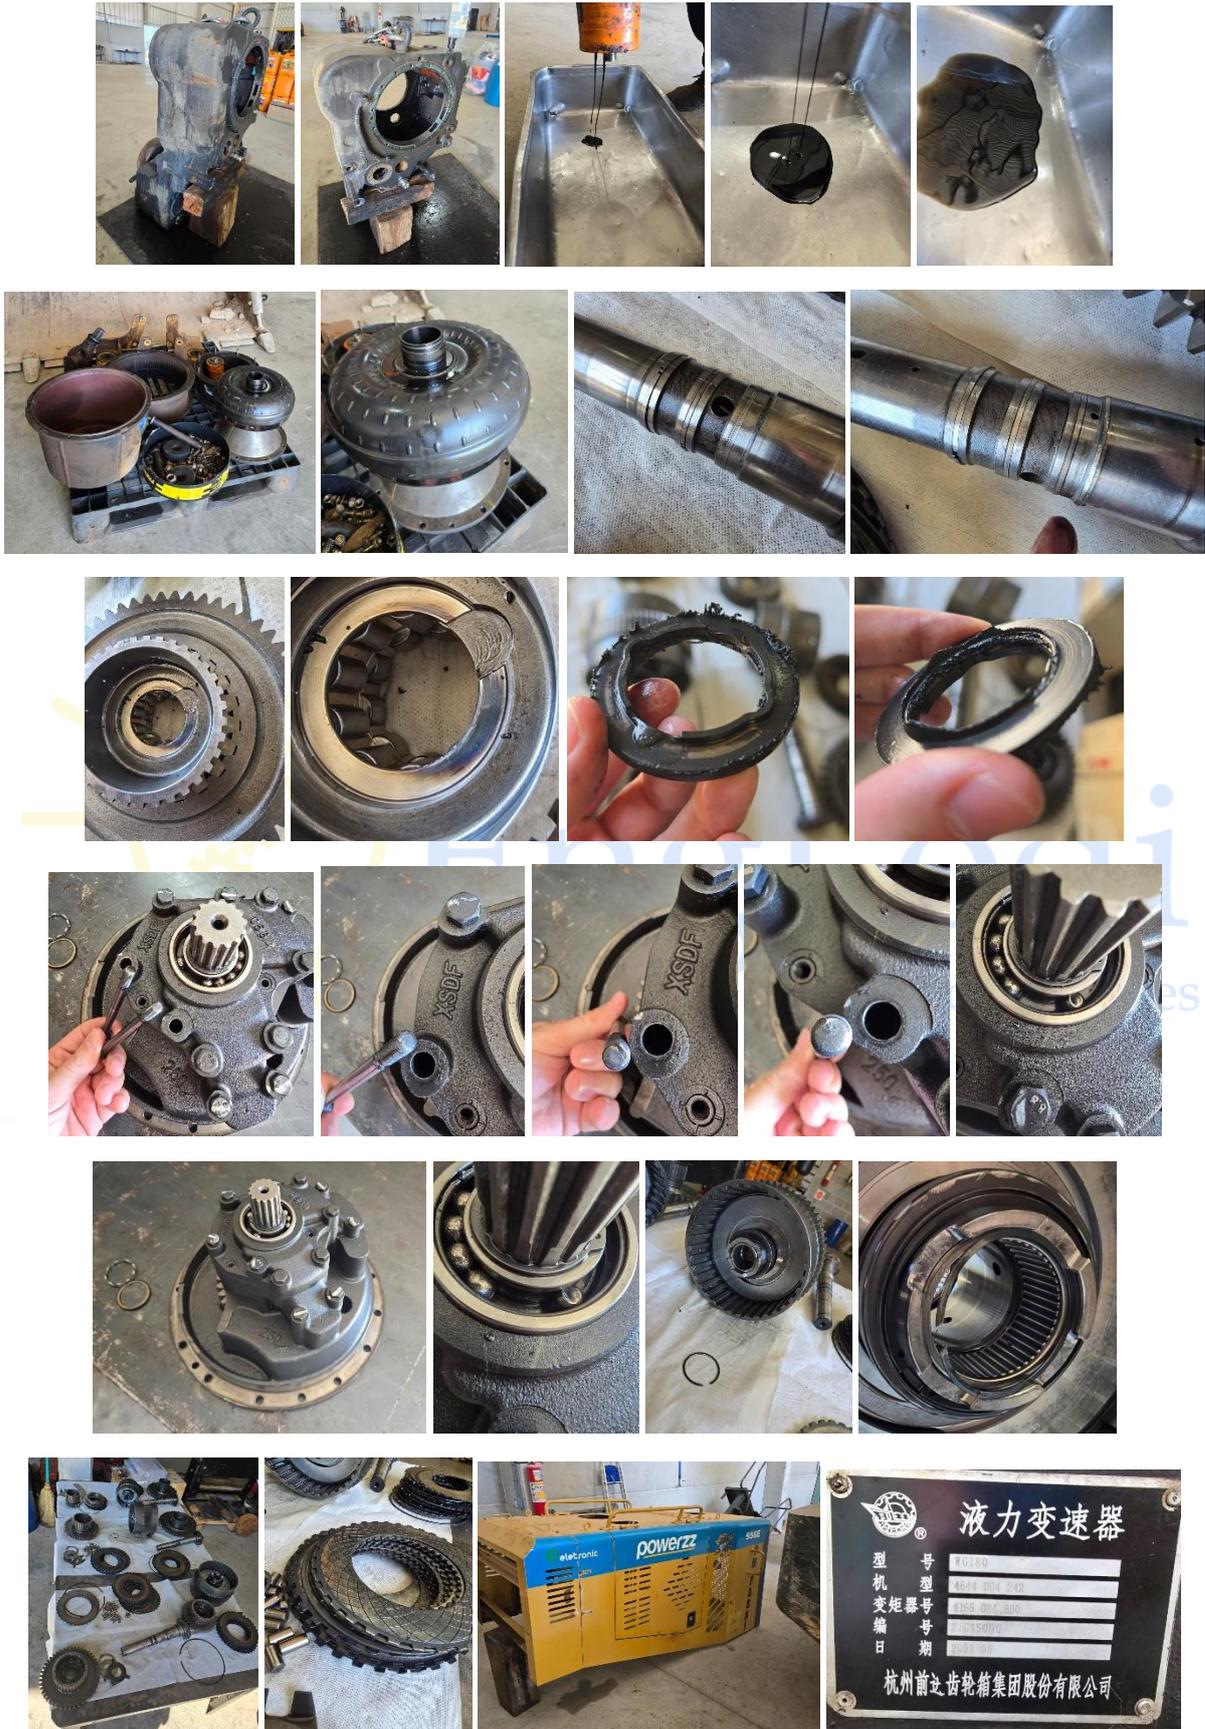
3.2. Identificação dos componentes

Após inspeção em toda a máquina, identificou-se os componentes danificados, que necessitam ser substituídos e também os componentes que necessitem ser substituídos ou repostos devido a desmontagem, como por exemplo, óleo lubrificante.

Realizou-se um levantamento completo de componentes necessários para o concerto e montagem da máquina, tendo em vista o manual do equipamento. Identificou-se problemas no sistema de transmissão da máquina, contendo diversos componentes com desgaste e danificados, entre eles, os rolamentos, travas e contra travas, eixos apresentando sinais de super aquecimento e desgastes, dois parafusos de componente interno quebrados, ficando a parte da ponta “dentro” do casco, algumas engrenagens com dentes quebrados, conversor de torque apresentando ruído interno, indicando possuir partes de metal solto internamente, necessitando também substituir quatro pacotes das marchas, que apresentam inconformidades devido a super aquecimento, apresentando aparência azulada nos mesmos.

Além das peças citadas acima, necessita-se considerar mais Óleo da transmissão, o mesmo deve respeitar as especificações do fabricante quanto a marca, quantidade e espessura e também cola para realizar as vedações dos sistemas na hora da montagem, orings e outros itens necessários para que a máquina funcione por completo novamente de forma normal.

Para realizar a aquisição das peças para o concerto, sugere-se que a empresa realize uma conferência das mesmas, relacionando às com o manual do fabricante, a fim de evitar possíveis erros de interpretação e garantir que as peças compradas para realizar o concerto, sejam exatamente as necessárias.
