ESTADO DO RIO GRANDE DO SUL  
MUNICÍPIO DE BENTO GONÇALVES

**Assunto:** Reconstrução de Infraestrutura pública destruída pelo desastre ocorrido no mes maio de 2024.

**Relatório de fotos e custeio para reconstrução de Trechos da Estrada Via Trento**

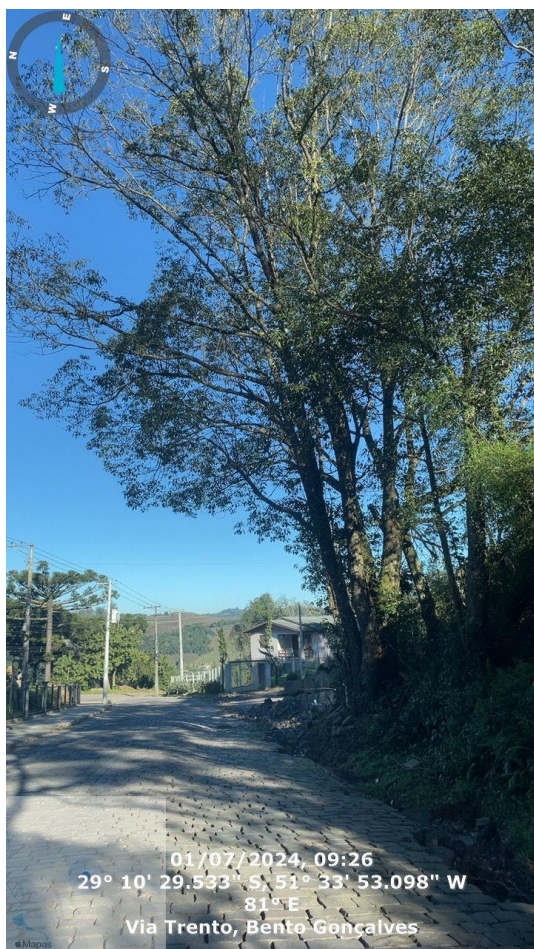
Início do trecho de 55 metros. Pavimento destruído pela força das águas. Sistema de drenagem exposto. Imagem obtida com o uso do aplicativo TimeStamp, garantindo a precisão temporal das imagens.

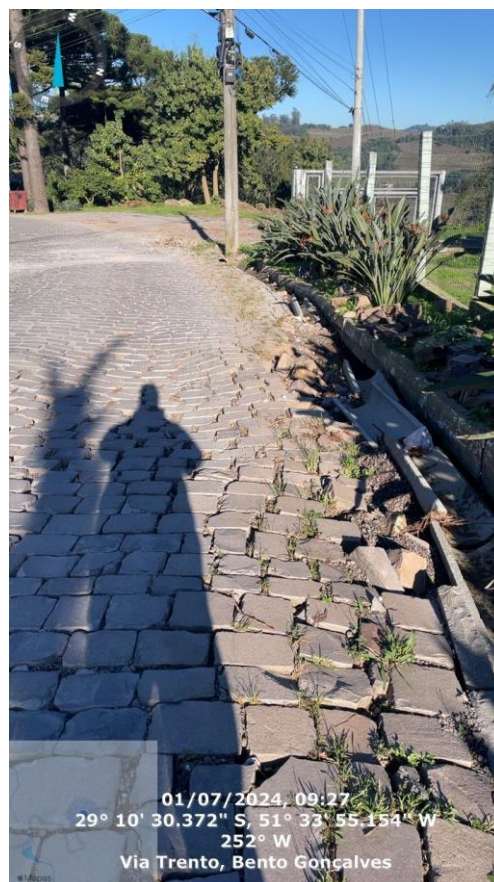
Pavimento destruído pela força das águas necessitando recomposição total do trecho. Sistema de drenagem exposto, necessitando reestabelecimento total das calhas de drenagem. Imagem obtida com o uso do aplicativo TimeStamp, garantindo a precisão temporal das imagens.

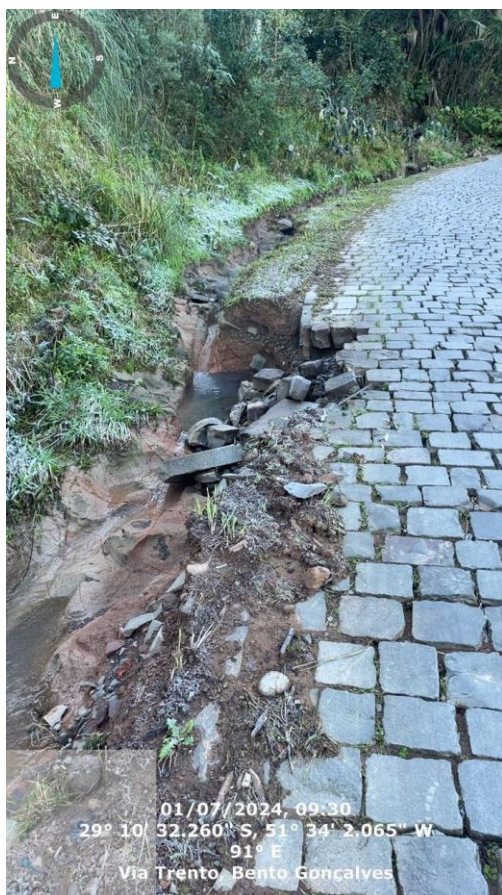
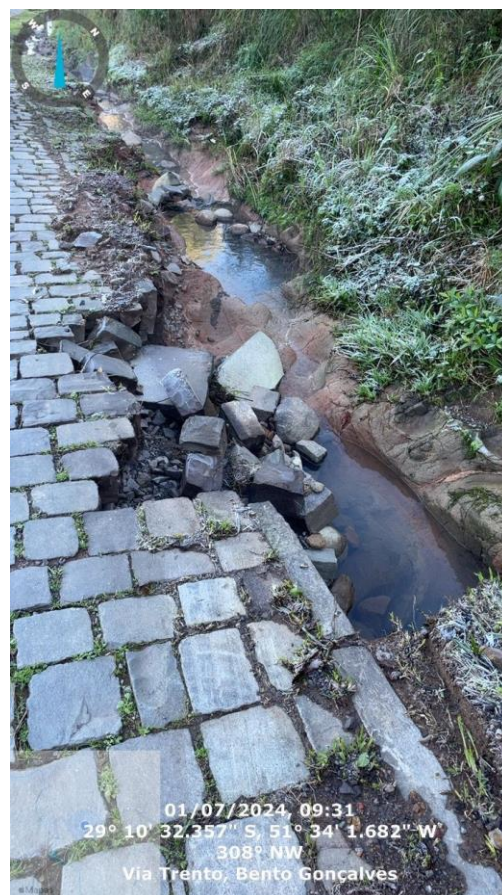
Início do trecho 02 com 40 metros. Pavimento destruído pela força das águas. Sistema de drenagem exposto. Imagem obtida com o uso do aplicativo TimeStamp, garantindo a precisão temporal das imagens

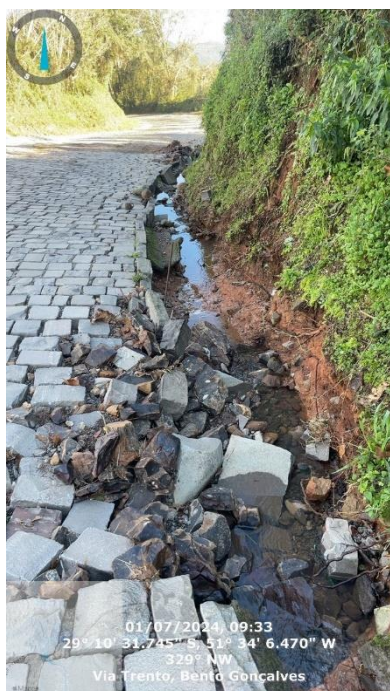
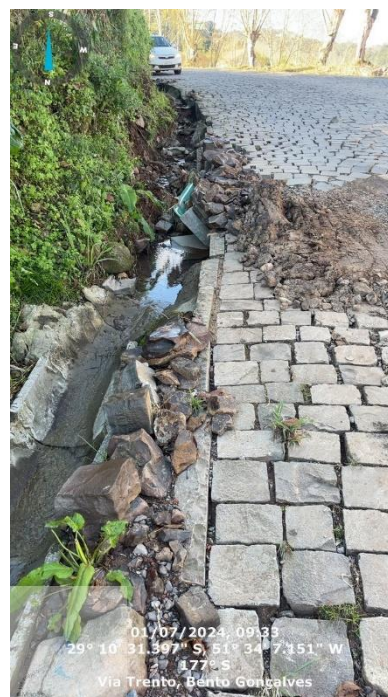
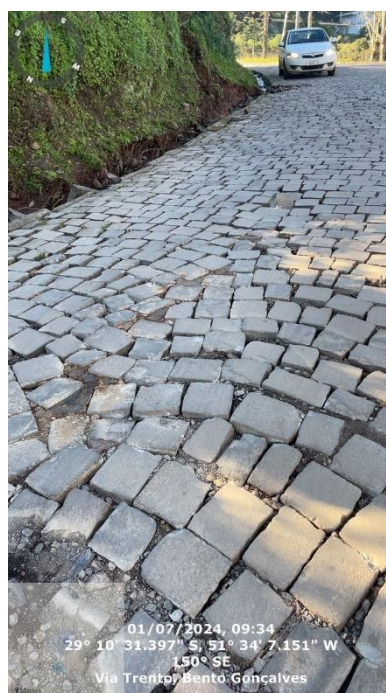
Início do trecho 03 com 70 metros. Pavimento destruído pela força das águas. Sistema de drenagem exposto. Imagem obtida com o uso do aplicativo TimeStamp, garantindo a precisão temporal das imagens

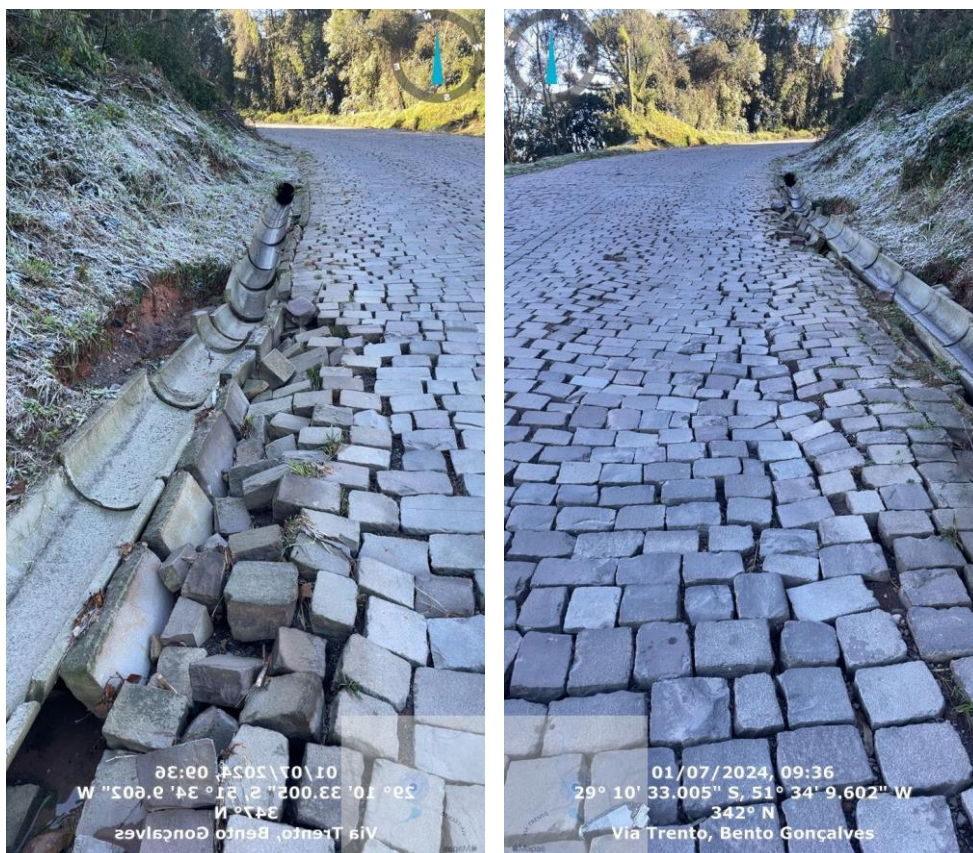
Trecho 04. Pavimento destruído pela força das águas. Sistema de drenagem exposto. Necessidade de refazer o sistema de drenagem e repavimentar a estrada. Imagem obtida com o uso do aplicativo TimeStamp, garantindo a precisão temporal das imagens

Como pode ser observado, houve danos às sarjetas, destruídas pela inundação, provocando a erosão da base e o comprometimento da drenagem lateral, além da destruição do pavimento e comprometimento da base e sub-base.

Tendo em vista a situação atual da Estrada, é imprescindível que sejam tomadas ações para recuperar o sistema de drenagem e o pavimento, severamente danificado pela enxurrada e reestabelecer o tráfego com segurança.
