ESTADO DO RIO GRANDE DO SUL  
**PREFEITURA MUNICIPAL DE ARARICÁ**  
SECRETARIA DE PLANEJAMENTO URBANO  
**SECRETARIA DE PLANEJAMENTO**

## **MEMORIAL DESCRITIVO**

**Conserto da Pavimentação Asfáltida da**  
**Rua Martim Frederico Rascke -**

**Julho/2025**

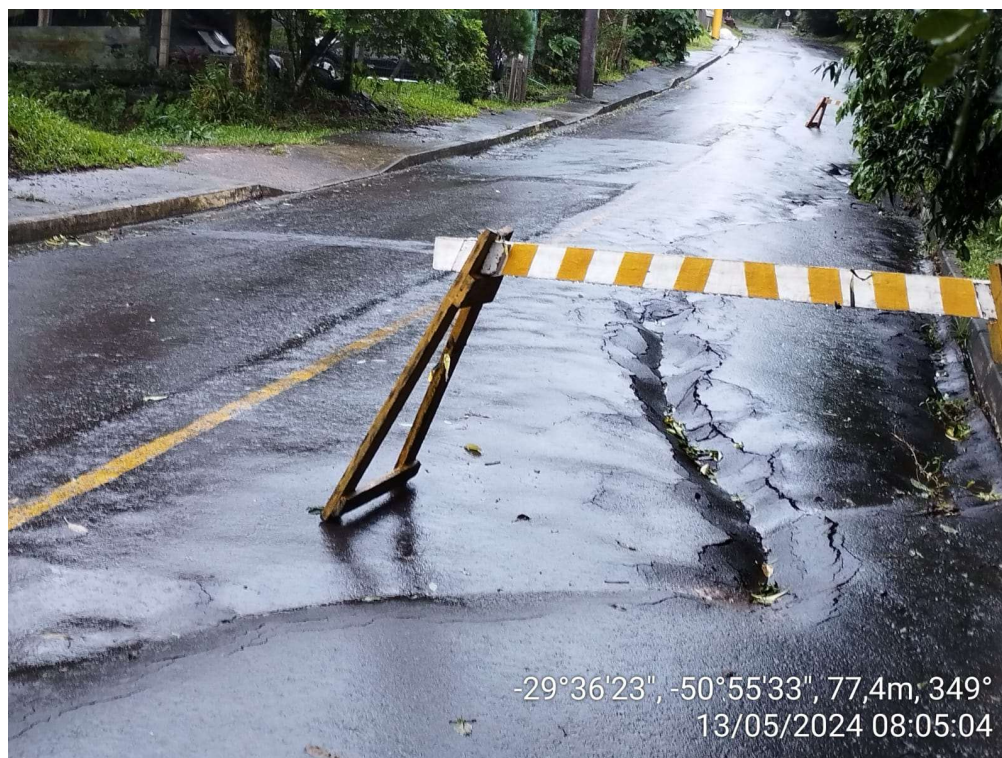
Foto 2: Leito afundado em apenas um lado do trecho pavimentado. Nota-se a fissura existente em toda a extensão do trecho no meio da pista, onde se percebe que está acontecendo um desnível para o lado direito da faixa de rolamento.

A área indicada na imagem 1 terá a camada asfáltica, base e sub-base retiradas. Após a retirada e limpeza, deverão ser reconstruídas novas base e sub-base, obedecendo as características existentes no local.

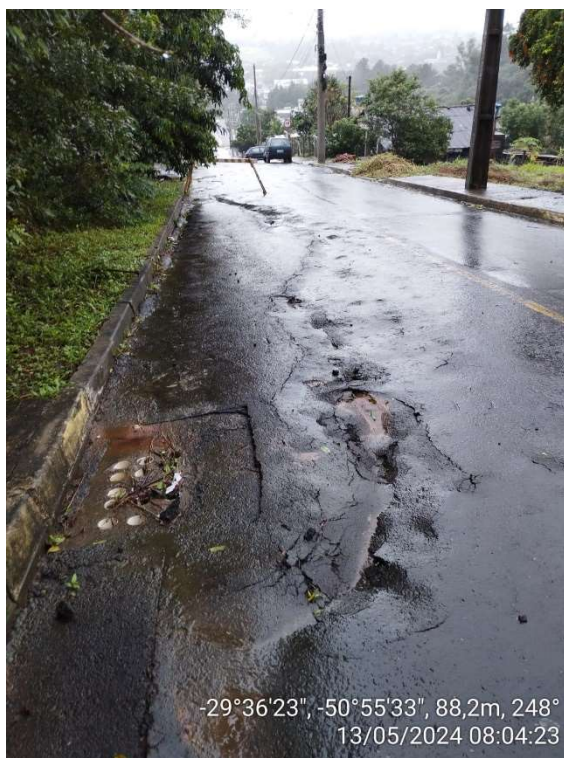
Foto 3: Vista da camada asfáltica e a boca de lobo a ser substituída por grade de ferro. A tubulação de drenagem pluvial está instalada sob o passeio

As tampas das bocas de lobo deverão ser substituídas por tampas gradeadas, aumentando a capacidade de engolimento. As caixas de inspeção e tubos de concreto afetados deverão ser reconstruídos e substituídos, garantindo a perfeita vedação da rede de drenagem.

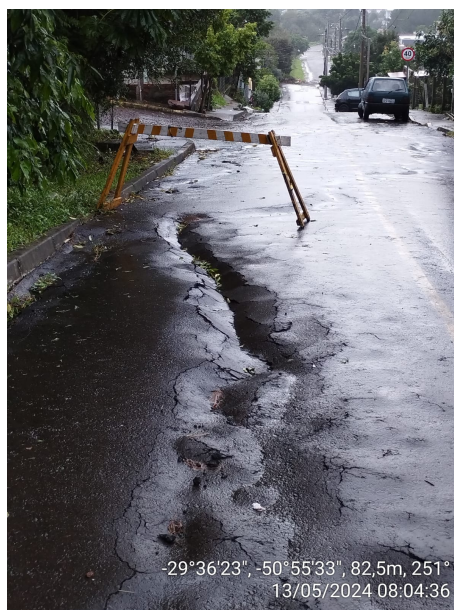
Foto 4: Afundamento no leito da rua, próxima à esquina com a Rua Pedro Schardong

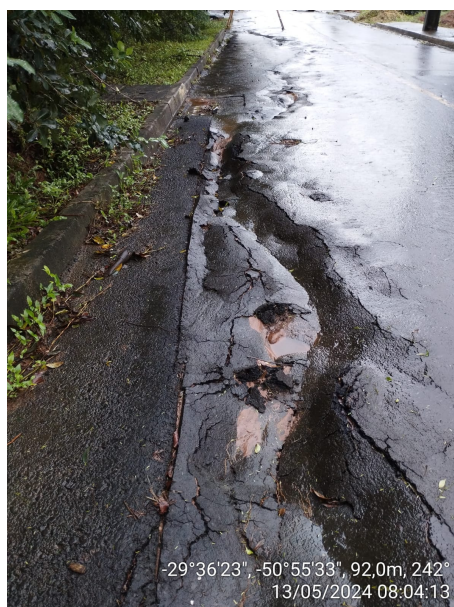
Foto 5: Afundamento e quebra da camadas asfáltica

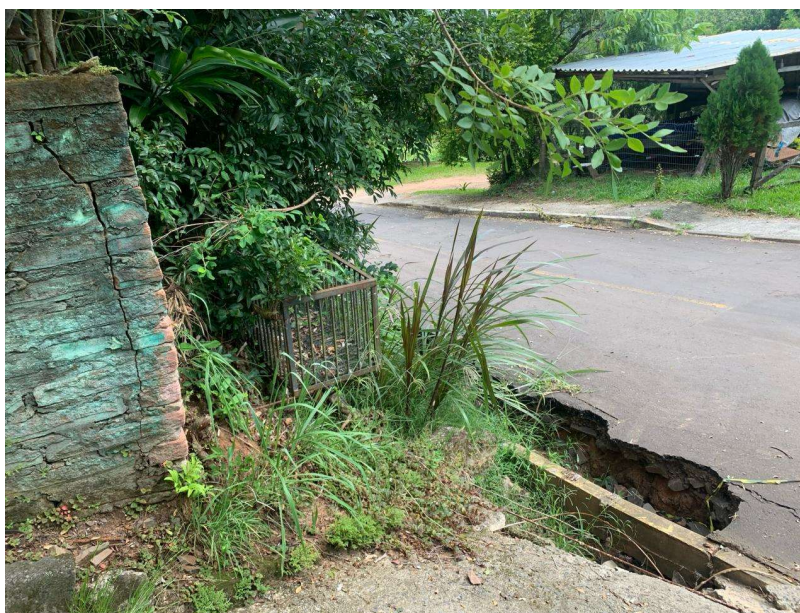
Foto 6: Fissura em muro, quebra de acesso de veículo e afundamento do solo junto ao meio-fio.

Os meio-fio desalinhados deverão ser reposicionados, realinhados e escorados. As calçadas que se encontram ocas, deverão ser reconstruídas. O acesso de veículos e muro de contenção, junto ao leito da rua, no lado direito de quem sobe o aclive, deverão ser reconstruídos.

O muro deverá ser reconstruído com blocos de concreto estrutural preenchidos com groute. Deverá ser construído dreno com saída para rede de drenagem. O dreno deverá ser construído com tubo de dreno perfurado, dentro de vala de pedra britada nº 3, envolta em tecido geossintético.
