Laudo Técnico

Nº: 2522

2.LAUDO TÉCNICO DE AVALIAÇÃO PARA CONCERTO DE UMA VAN SPRINTER

Trata este Laudo Técnico de uma avaliação de uma Mercedes Benz Sprinter 415CDI placa IZD2A78, ano 2018/2019, de propriedade da Prefeitura Municipal de Paraí - RS, para fins de identificar o motivo da quebra do equipamento, informando também quais os componentes danificados e necessários para realizar o conserto.

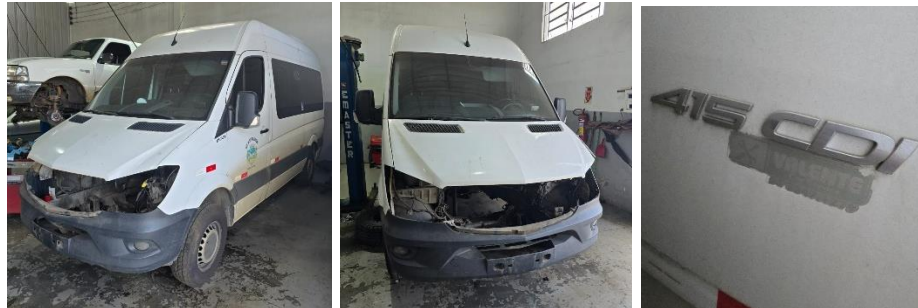
3.1. Identificação do veículo

Mercedes Benz Sprinter 415CDI placa IZD2A78, ano 2018/2019, CHASSI: 8AC906633KE163732, encontrada desmontada na oficina mecânica, no município de Paraíso/RS.

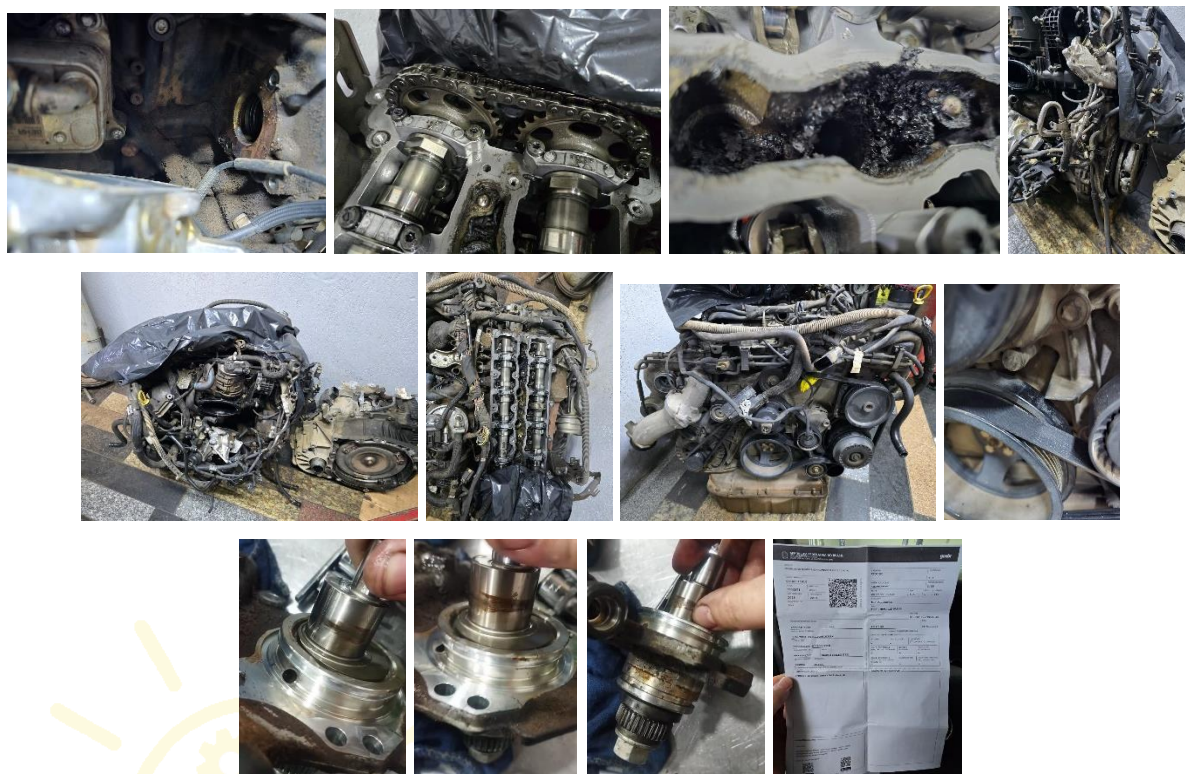
Identificou-se in loco que o motor do veículo possui diversas avarias e peças danificadas conforme visto acima, sendo que dentre estas estão os bicos injetores, bomba injetora, tubo comando, o tensor da corrente de sincronismo, guia da corrente de sincronismo e corrente de sincronismo deve ser substituída pois já passou aproximadamente 100.000km da quilometragem prevista de troca, silicone alta temperatura, bomba de água deve ser substituída por completa devido desgaste extremo em seu eixo principal e em componentes e também por apresentar vazamento, junta da bomba de água, junta da tampa de válvula e óleo de motor.

ITEM	QTD	DESCRIÇÃO
01	4	BICOS INJETORES
02	1	BOMBA INJETORA
03	1	TUBO COMMON RAIL
04	1	TENSOR DA CORRENTE DE SINCRONISMO
05	2	GUIA DA CORRENTE DE SINCRONISMO
06	3	SILICONE ALTA TEMPERATURA
07	1	CORRENTE DE SINCRONISMO
08	1	BOMBA DE ÁGUA
09	1	JUNTA DA BOMBA DE ÁGUA
10	1	JUNTA DA TAMPA DE VALVULA

O conserto do veículo deve ser com peças novas e genuínas indicadas pelo fabricante do veículo e conforme manual, devido sua durabilidade e alta vida útil, as mesmas devem ser idênticas as peças existentes na Sprinter.

Se faz necessário também a substituição de óleo e filtros do motor, devido a desmontagem e também fluido de refrigeração, onde os mesmos não estão considerados na descrição acima.
