## Estudo Técnico para Elaboração de Termo de Referência para Perfuração de Poço Tubular Localidade de Santo Antônio, Distrito de Quitéria (Poço 01)

Município de São Jerônimo  
São Jerônimo, RS.

Agosto, 2025

## Relatório Final

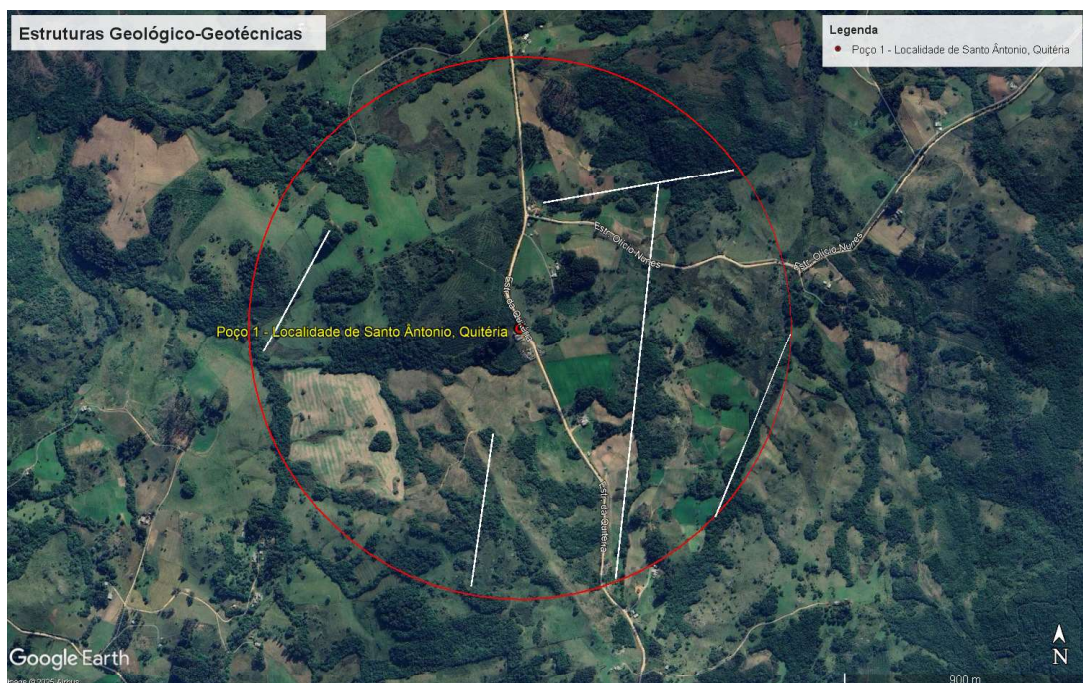
A Figura 4, apresentada a seguir, ilustra a futura localização do poço em seu contexto geotectônico e geomorfológico.

*Figura 4. Mapeamento de estruturas geológicas rúpteis (linhas brancas) na região de estudo, em São Jerônimo/RS.*

A interpretação da Figura 4 mostra que os lineamentos predominam na direção NE-SW, apresentando boa continuidade e maior extensão, configurando a principal família estrutural da área.

Em menor número, aparecem lineamentos NW-SE, que cruzam os primeiros e formam pontos de interseção considerados favoráveis à circulação de água subterrânea. Também ocorrem traços N-S e E-W, geralmente mais curtos e descontínuos, associados a fraturas subordinadas.

A densidade de lineamentos pode ser classificada como moderada a alta, com maior concentração no setor leste e sudeste da área, onde convergem diferentes direções. O ponto do poço está inserido em zona de boa representatividade estrutural, próximo a lineamentos NE-SW e a áreas de interseção, indicando condições favoráveis para exploração de aquífero fraturado.

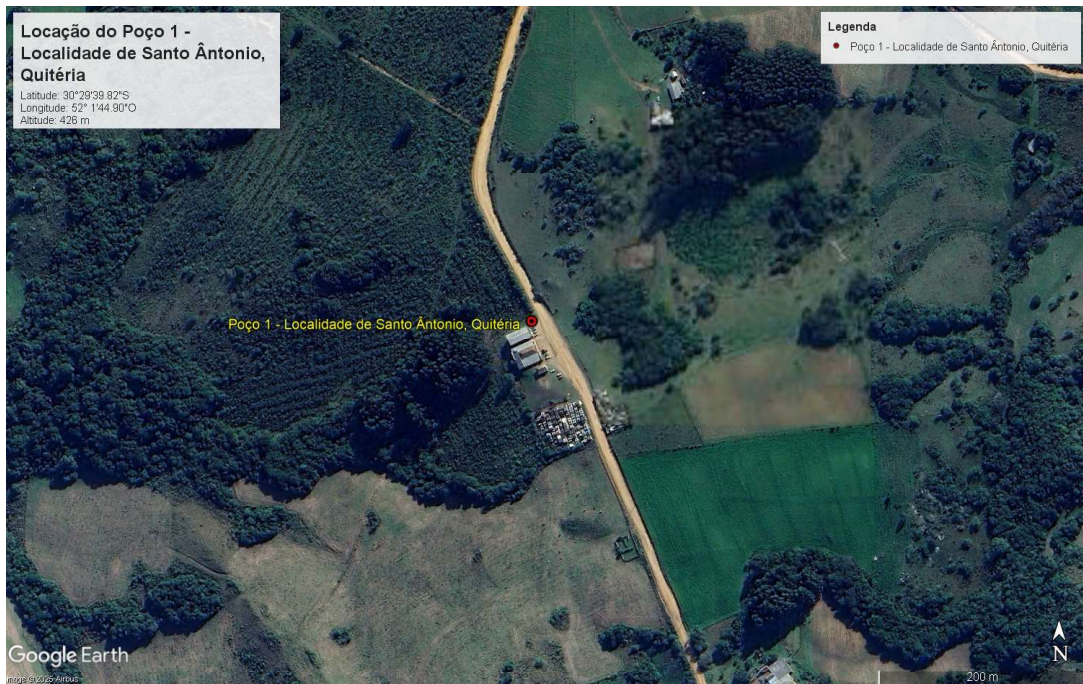
As figuras 7 e 8, elencadas na sequência, ilustram a localização do ponto de perfuração em imagens de satélite.

*Figura 7. Localização do ponto de perfuração.*

Identificação	Latitude (S)	Longitude (O)	Elevação (m)
Poço 1 – Santo Antônio	30°29'39.82"	52°01'44.90"	426

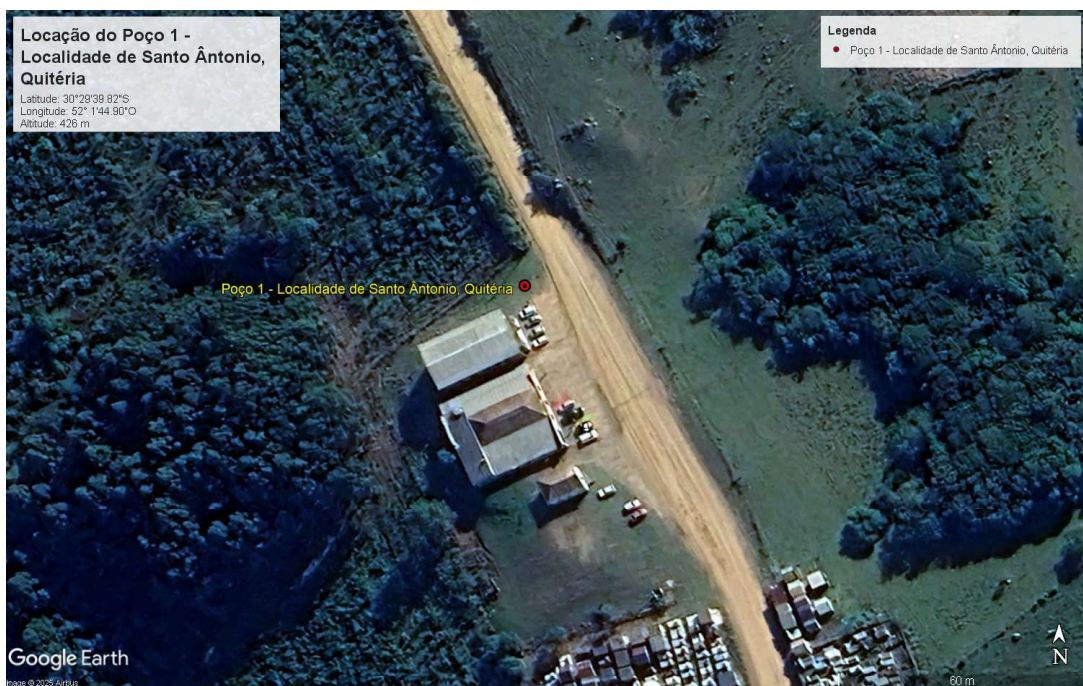
*Figura 8. Detalhe da localização do ponto de perfuração sugerido.*

- **Poço 01 – Santo Antônio, Distrito de Quitéria**  
*Estimativa de pessoas a serem atendidas: 60*  
*Estimativa de volume de água por dia: 10,8 m<sup>3</sup>/dia*  
*Vazão estimada do poço: 2,0 m<sup>3</sup>/h*  
*Profundidade estimada: 200 metros*
