## DESPACHO - UNITEL

### 1. DESCRIÇÃO DA NECESSIDADE DA CONTRATAÇÃO

### 2. DOS FATOS

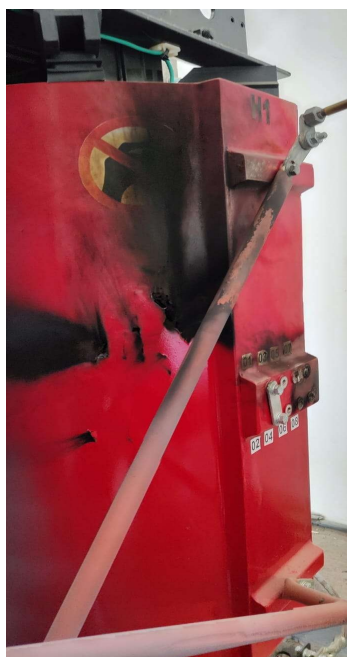
Na manhã de 16/05/2026, o transformador de potência a seco trifásico de 750 kVA, responsável por essa alimentação elétrica principal da Câmara, sofreu uma avaria grave (chamuscamento no terminal H1), resultando em interrupção abrupta do fornecimento de energia. Para evitar a paralisação das atividades legislativas e administrativas, a equipe da UNITEL precisou acionar uma solução emergencial que consiste na locação provisória de um transformador de 225 kVA (com previsão de substituição para 300 kVA).

Na manhã de sábado, 16/05/2026, às 9h00, durante evento realizado no Plenário Ana Terra, ocorreu uma interrupção abrupta do fornecimento de energia elétrica no prédio da Câmara Municipal de Porto Alegre, precedida por forte estampido proveniente da subestação elétrica. No momento da ocorrência, a Unitel encontrava-se de plantão acompanhando o evento e deslocou-se imediatamente até a subestação, onde foram constatados fumaça e odor característico de material elétrico aquecido/queimado. Como medida imediata de segurança operacional, foi realizado o desligamento do disjuntor de média tensão da subestação, promovendo a desenergização dos transformadores e evitando riscos adicionais ao sistema elétrico e às pessoas. Em inspeção preliminar, verificou-se que o terminal H1 de alta tensão do transformador de 750 kVA — equipamento responsável pela alimentação elétrica principal da Câmara — apresentava sinais de chamuscamento e avaria.
