## **LAUDO GEOLÓGICO/GEOTÉCNICO PONTE RIO BURICÁ**

**MUNICÍPIO DE INDEPENDÊNCIA**  
**CNPJ nº 87.612.826/0001-90**

Rio Buricá  
Município de Independência/RS

Dezembro 2025

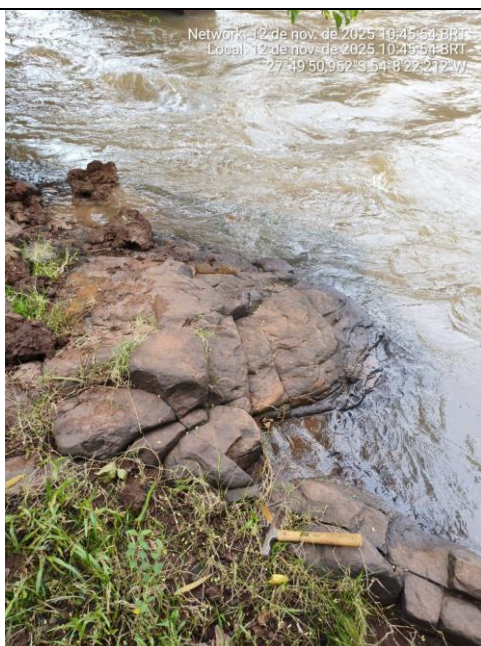
Img. 1. Afloramento de rocha basáltica.

Em afloramento de rocha foi possível caracteriza-la como de composição basáltica, de dureza elevada e alta estabilidade, pertencente a Formação Geológica Serra Geral, Fácies Parapanema (K1\_beta\_pr), conforme já mencionado na geologia regional e mapa identificado na figura 2.

Em sua forma estrutural, é visível um grau de fraturamento mediano, resultado da compressão regional onde há um pré sentido preferencial N-S e variações no sentido NE-SW, acompanhando a falhas e fraturas regionais.

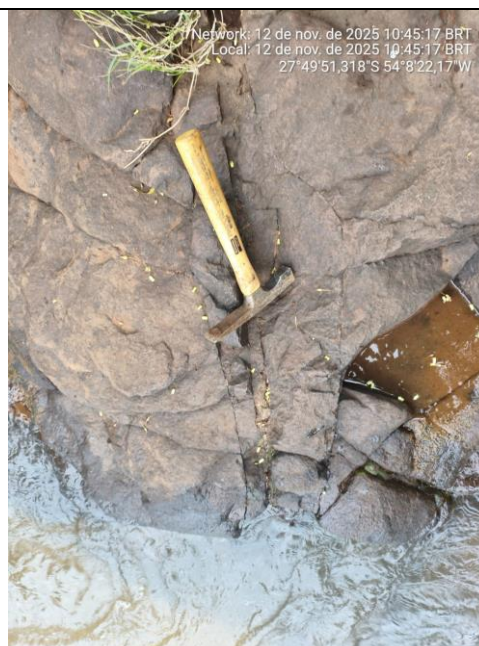
Img. 2. Afloramento de rocha basáltica nas margens do curso hídrico.

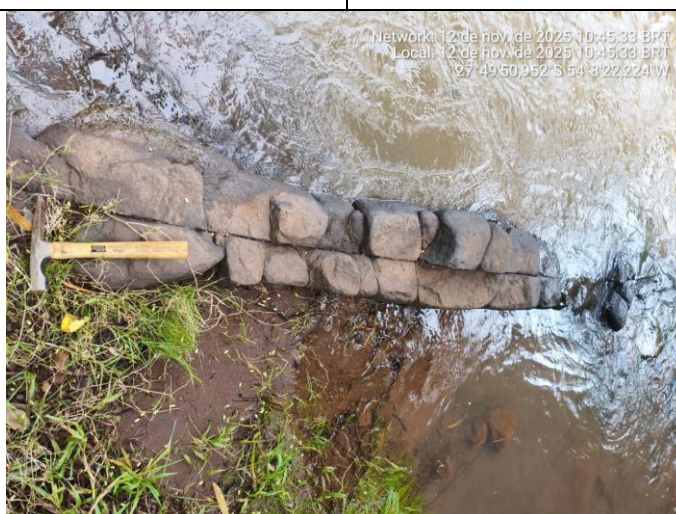
Img. 3. Afloramento de rocha na base da estrutura.

Na área onde ocorrerá a substituição da ponte a rocha residente na base da estrutura se apresenta com um grau de estabilidade alto, não sendo visível ao longo desta estrutura trechos de subsidências e/ ou degraus ocasionados por fraturas ou falhas geológicas.

No contexto geral a geologia e geotécnica da rocha e morfologia se apresenta favorável a implantação da ponte de concreto armado, haja vista que o maciço rochoso é caracterizado por se tratar de uma rocha basáltica dura, e com um grau de fraturamento mediano baixo sendo possível a realização da fundação diretamente na rocha.

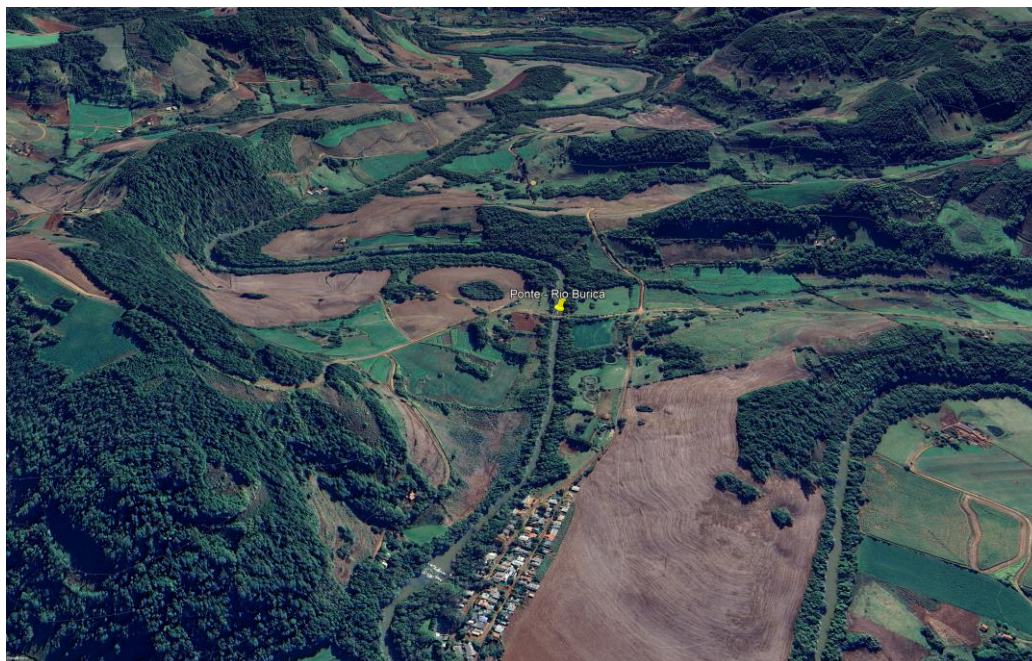
Fig. 3. Exagero vertical para observação geomorfológica regional. Fonte imagem: Google Earth 2023.

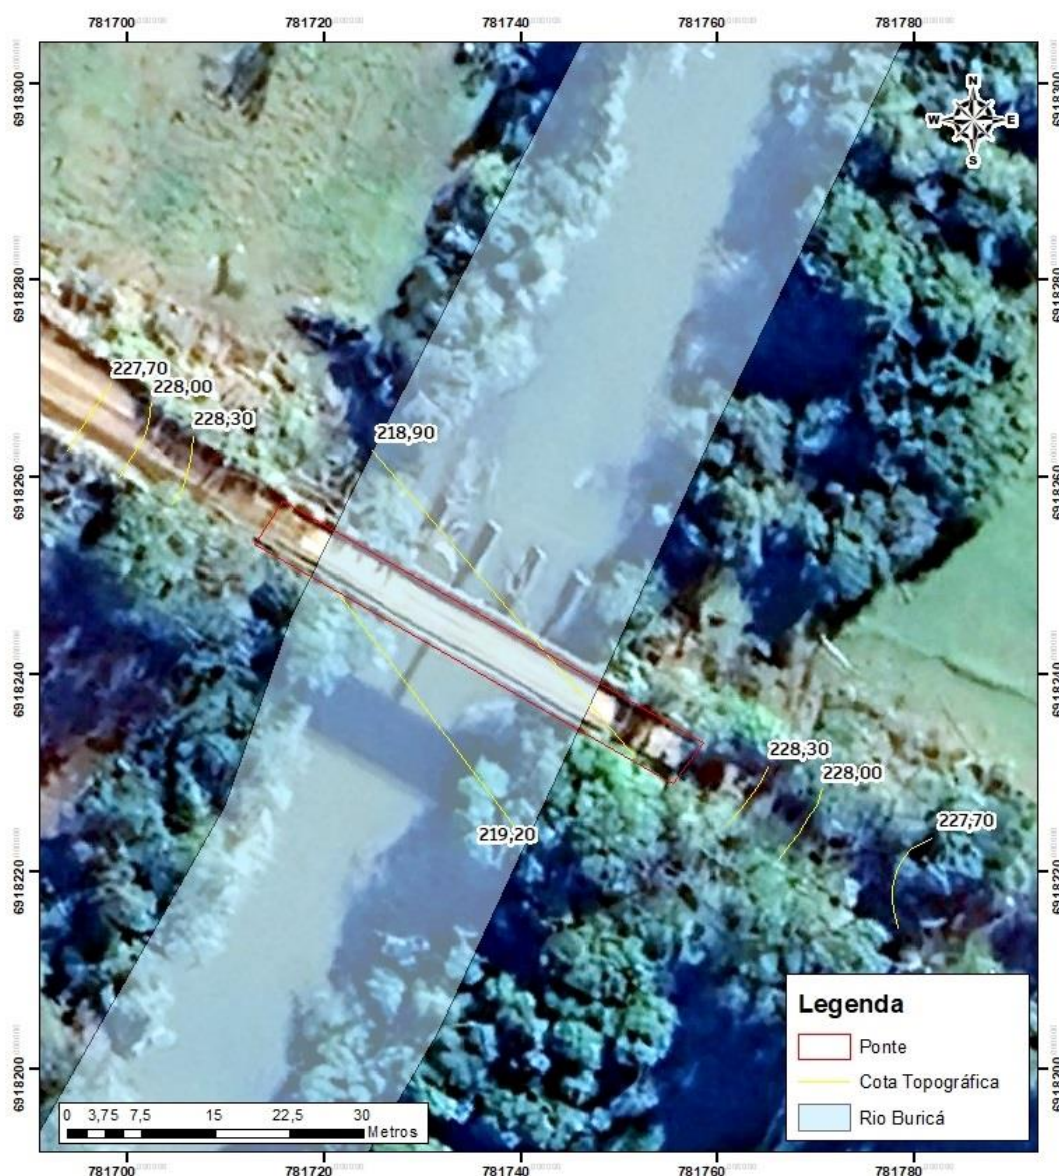
Tendo em vista que o curso hídrico seccionado pela ponte é caracterizado como de segunda ordem, isto é, com uma largura superior a 10,00 metros por ser um curso hídrico que absorve outros sistemas hídricos o trecho de escoamento apresenta com o leito desta característica hídrica com maior profundidade e consequentemente com uma diferenciação topográfica (ponte x curso hídrico) maior, como é possível observar na figura 4.

Conforme é possível visualizar, as áreas lindeiras da ponte já existente apresenta cotas topográficas na ordem 228,30 metros e cota topográfica de 218,9 metros na base do curso hídrico onde está localizado a ponte, ocorrendo uma diferenciação de 9,40 metros.

Fig. 4. Mapa Planialtimétrico. Fonte imagem: Google Earth 2023.

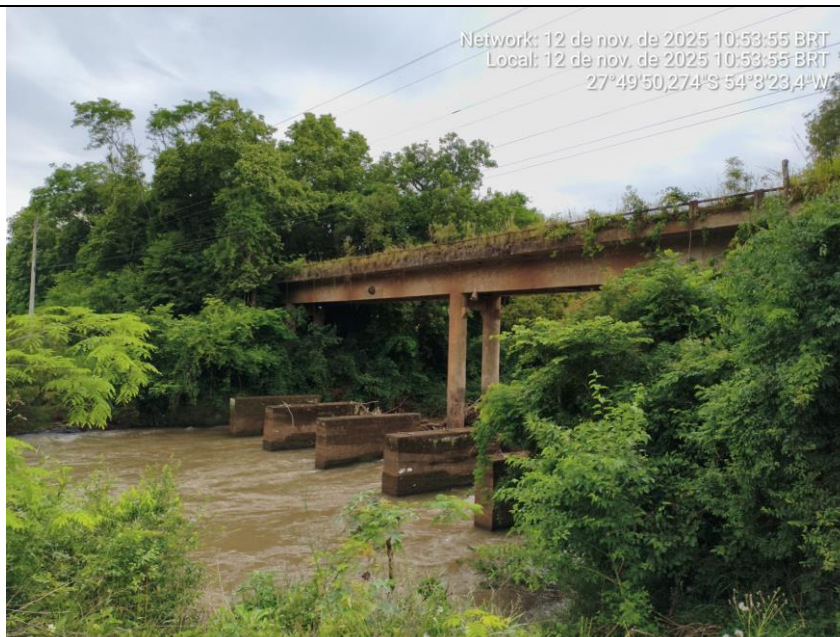
No local não é possível observar erosões de grande nas margens do curso hídrico próximo da estrutura já existente, sendo somente visível o carreamento de fragmento de rocha e galhos pela ação do curso hídrico e na base da ponte existente.

Img. 6. Curso Hídrico abaixo da ponte residente.

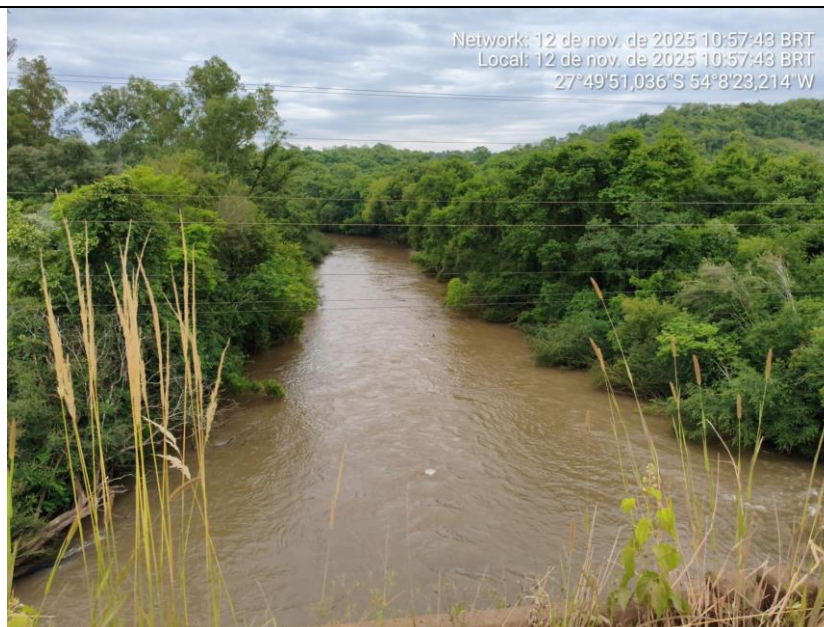
Quanto a geometria no curso hídrico, denota-se que possui largura, em média, superior a 20,00 metros sendo assim possuindo um grau de escoamento hídrico muito alto, havendo a necessidade de maiores

Img. 7. Curso Hídrico.

cuidados quanto ao projeto de instalação da ponte, tendo em vista que haverá um aumento do nível d'água no eixo de escoamento que possa danificar a estrutura da futura ponte.

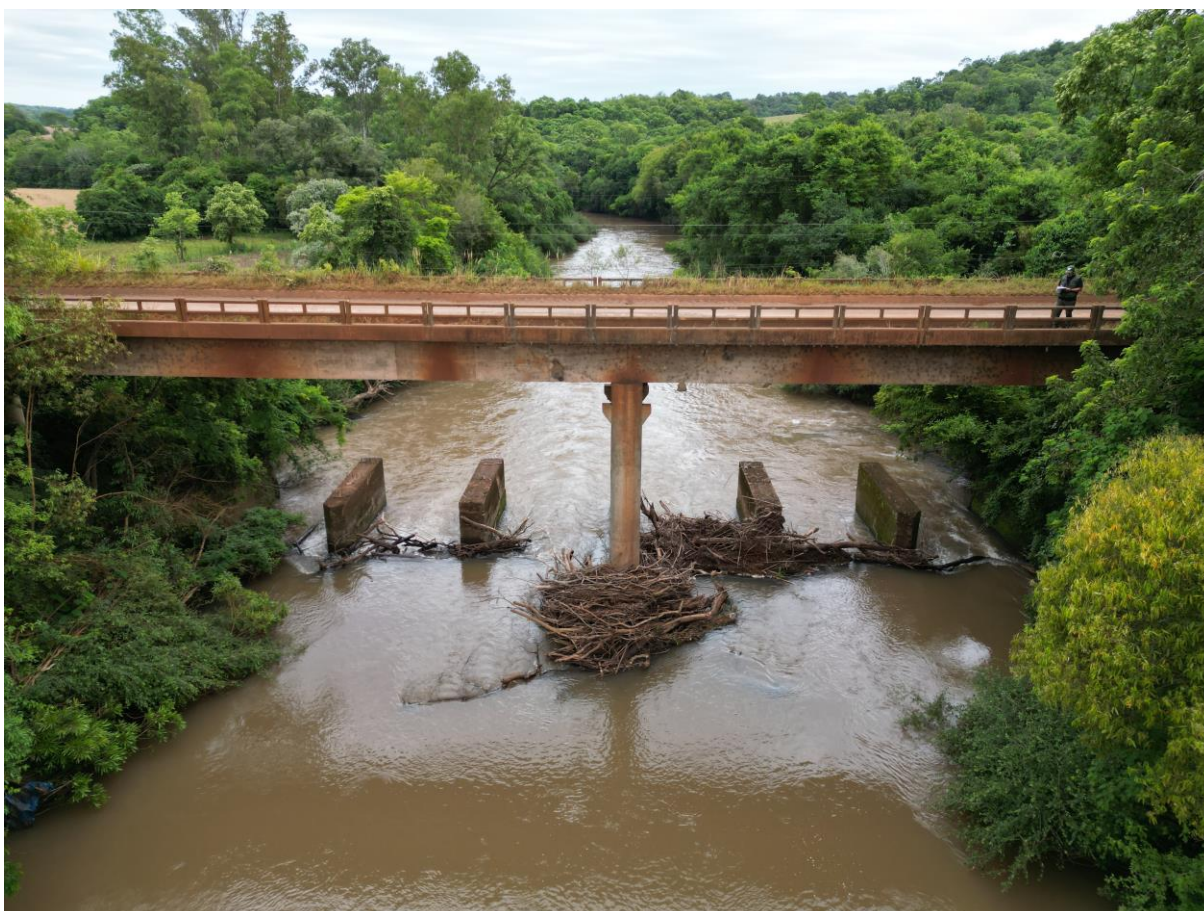
Img. 8. Vista da ponte existente.

Conforme as imagens 8,9 e 10 apresentadas nota-se que a ponte existente se apresenta taludes mais altos, devido a geometria do curso hídrico, mas não apresenta danos ou instabilidades, devendo a obra a ser realizada apresentar métodos de contenção destes taludes nas cabeceiras que evitem a instabilidades e riscos geotécnicos.

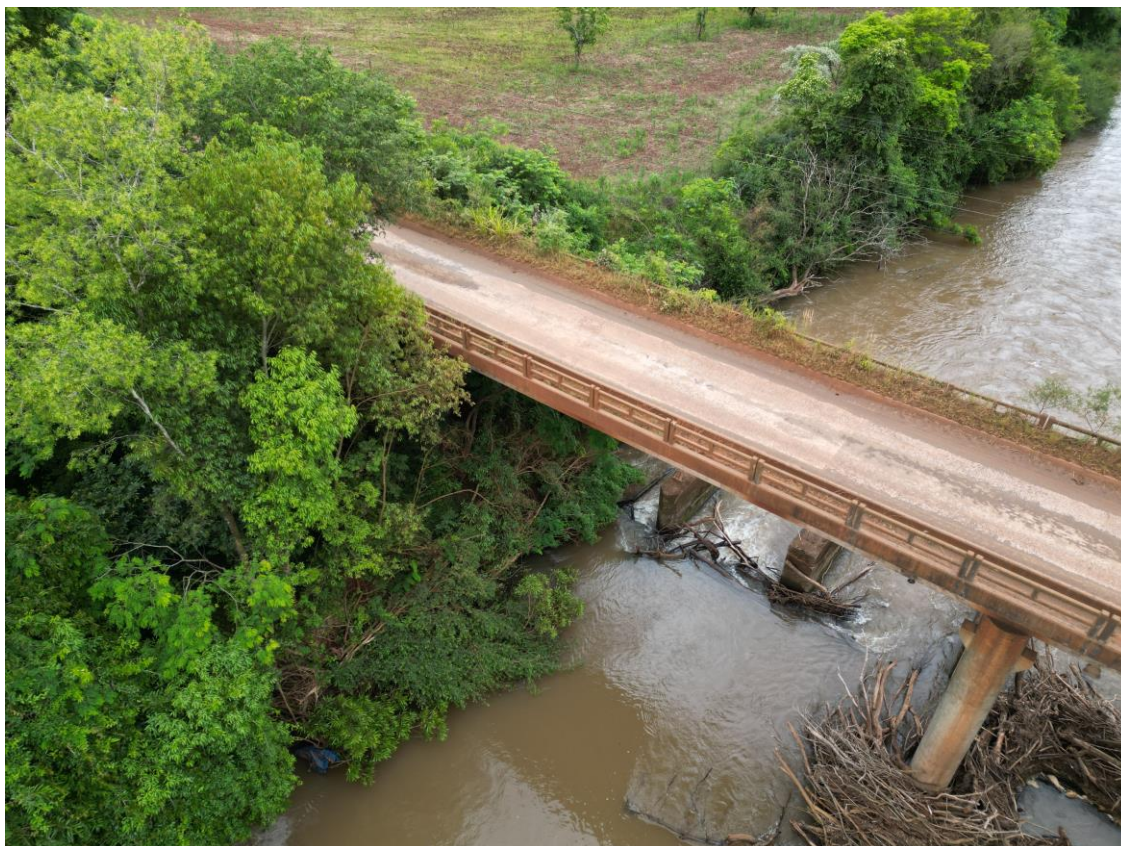
Img. 9. Visão do talude formado pela geração da cabeceira.

Quanto ao talude a gerado na base das cabeceiras da futura ponte, deve-se levar em consideração a instalação de drenagem e formas de evitar possíveis saturações no solo que possam aplicar possível forças na estrutura de contenção e consequentemente gerar o deslizamento do solo e danos na estrutura.

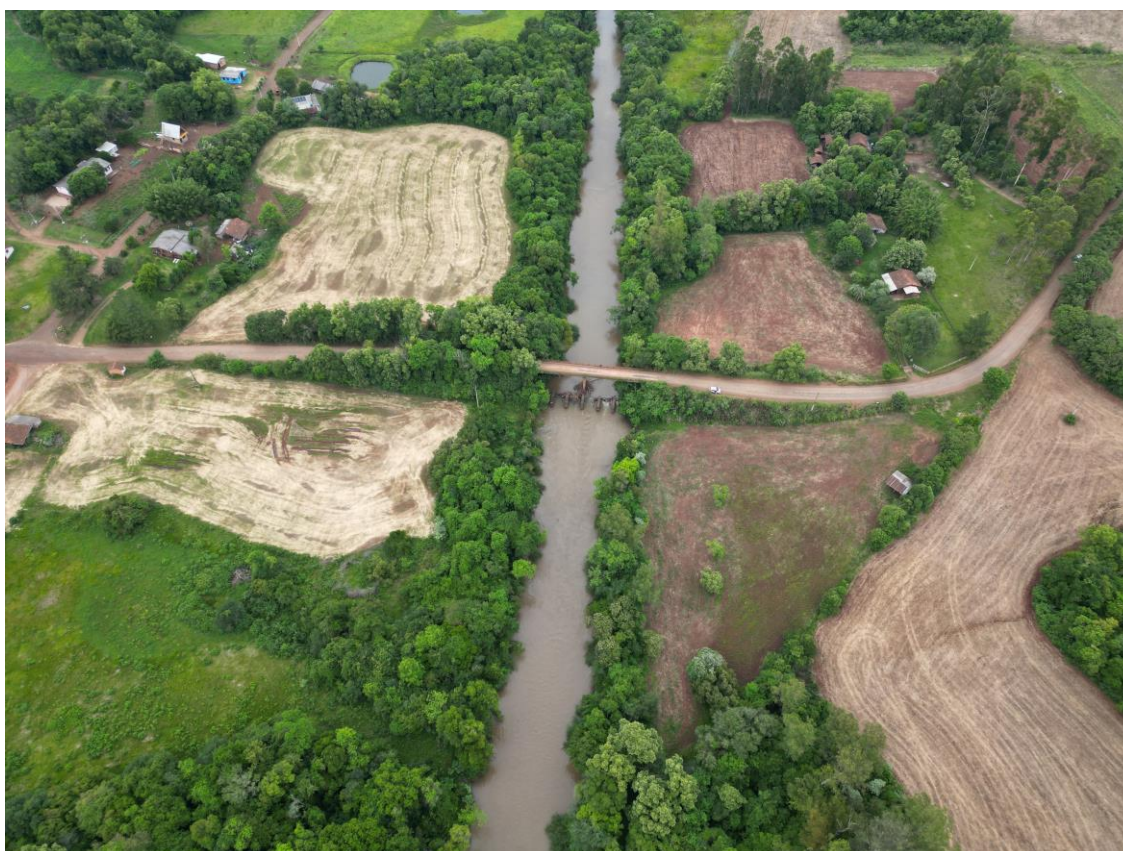
Img. 10. Visão lateral da ponte já existente e do Rio Buricá.
