## MUNICÍPIO DE COTIPORÃ

#### ESTUDO DE VIABILIDADE

Ponte sobre o Rio das Antas  
Ligação entre Cotiporã – Bento Gonçalves

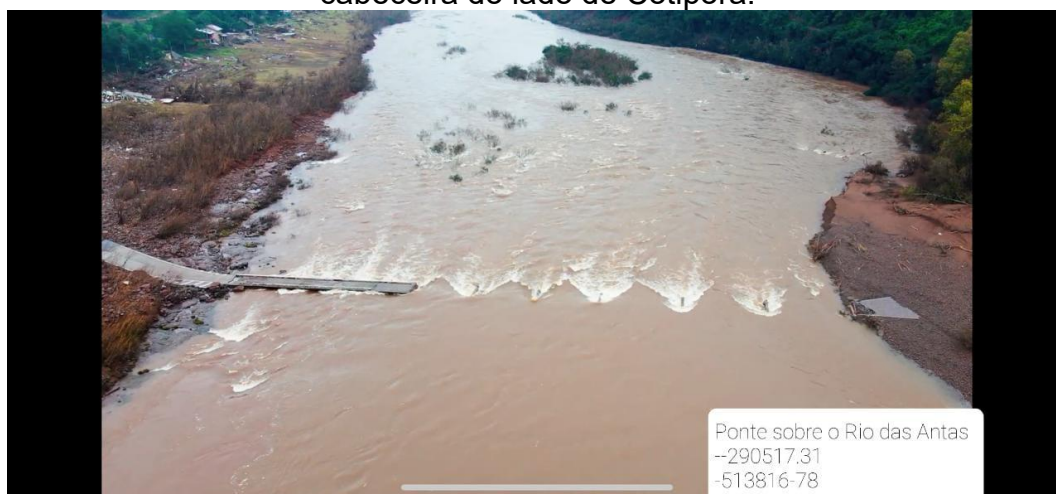
Figura 2 - Imagem da situação da ponte após as enchentes de 2024, no lado esquerdo a cabeceira do lado de Bento Gonçalves e no lado direito a cabeceira do lado de Cotiporã.

concreto armado moldado in loco. Após as enchentes de 2024, a estrutura ficou parcialmente destruída, permanecendo parte do tabuleiro e os pilares, conforme registro fotográfico apresentado neste laudo, conforme figura 2.

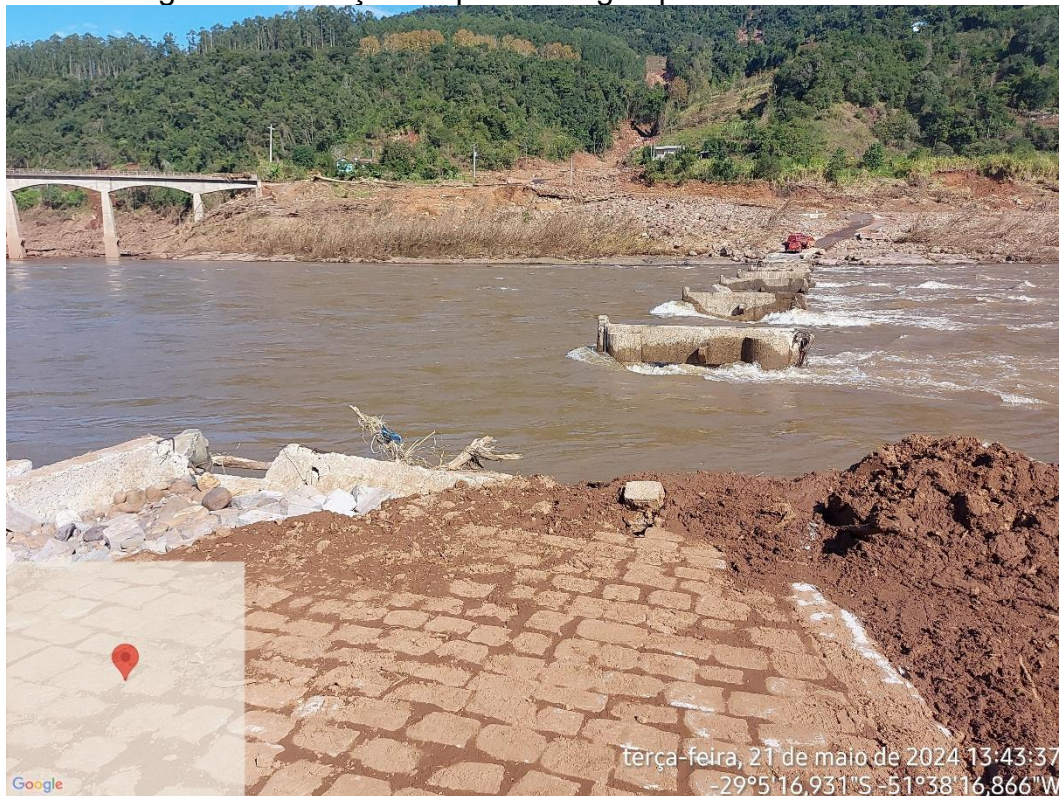
Figura 3 - Situação da ponte antiga após as enchentes de 2024

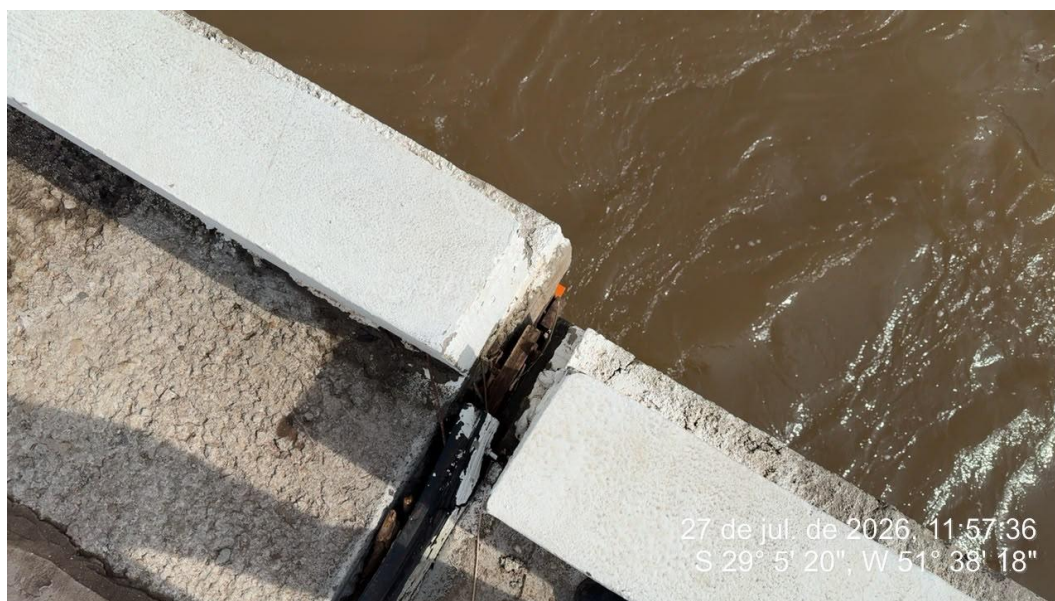
Figura 8 - Deslocamento lateral do tabuleiro

- Deslocamento lateral de um dos tabuleiros da ponte, devido à quebra dos chumbadores das travas de segurança;
- Desplacamento de concreto nos apoios em que as travas sofreram danos;
- Perda dos aparelhos de apoio de Neoprene em 8 pontos, que servem como amortecedores da estrutura;
- Quebra dos guarda-rodas de concreto.

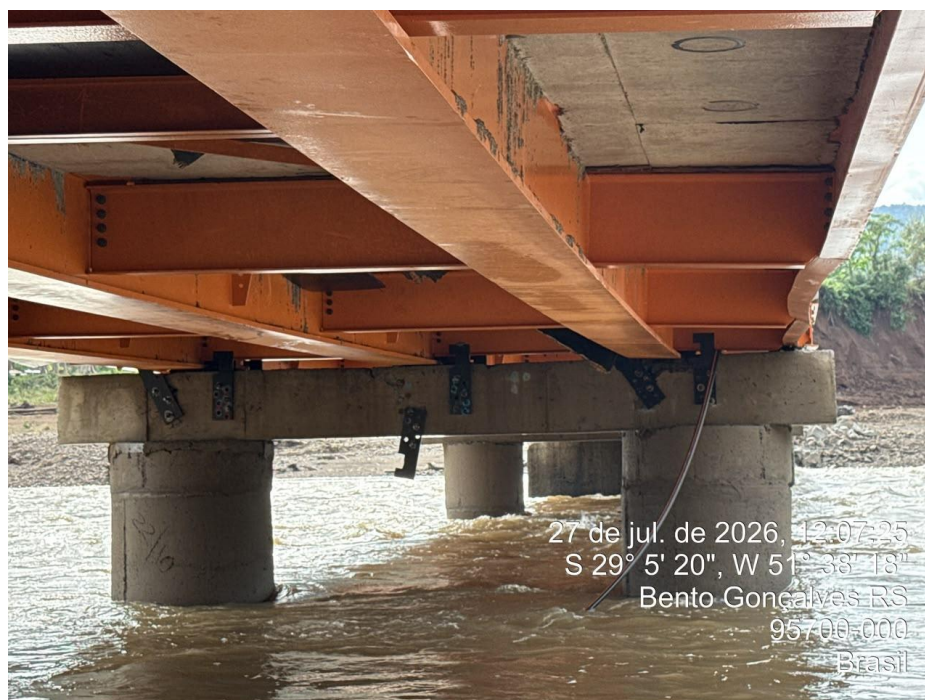
Figura 9 - Identificação dos danos à estrutura da ponte

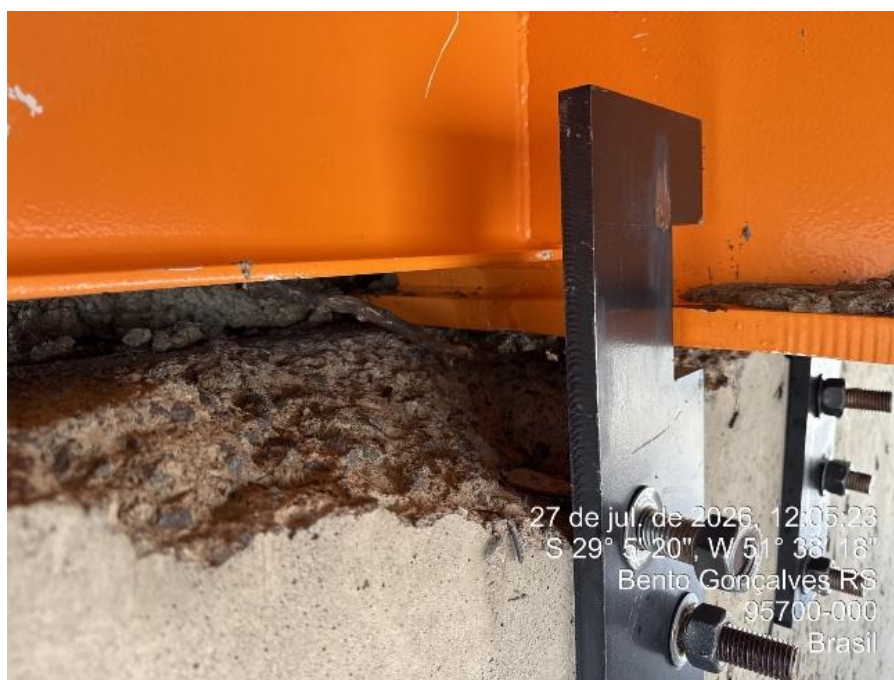
Figura 10 - Identificação de travas de segurança quebradas e arrancamento do concreto do apoio

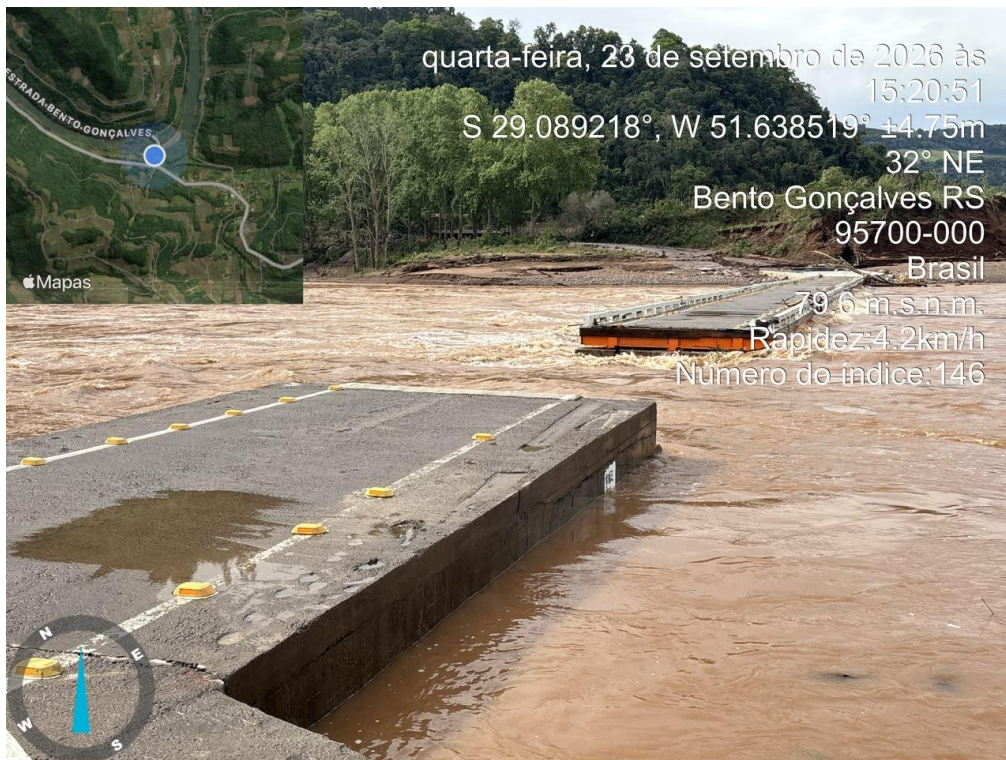
Figura 11 - Falta do último tabuleiro, no lado de Bento Gonçalves

No dia 21 de setembro de 2026, voltaram a ocorrer eventos de chuvas intensas em toda a região e áreas de contribuição para o rio das Antas, superando os volumes registrados em julho de 2026, e agravando os danos anteriormente registrados, inclusive registrando o colapso de um dos tabuleiros da ponte, e consequentemente a interdição definitiva da estrutura.

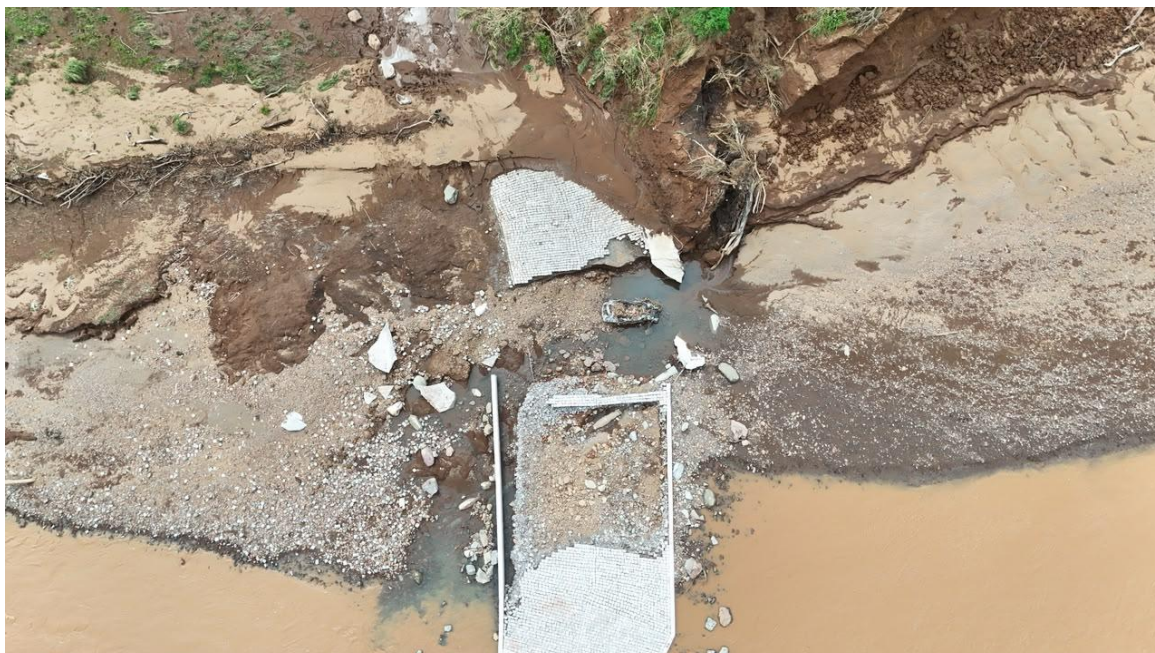
Figura 13 - Dano completo à cabeceira no lado de Cotiporã

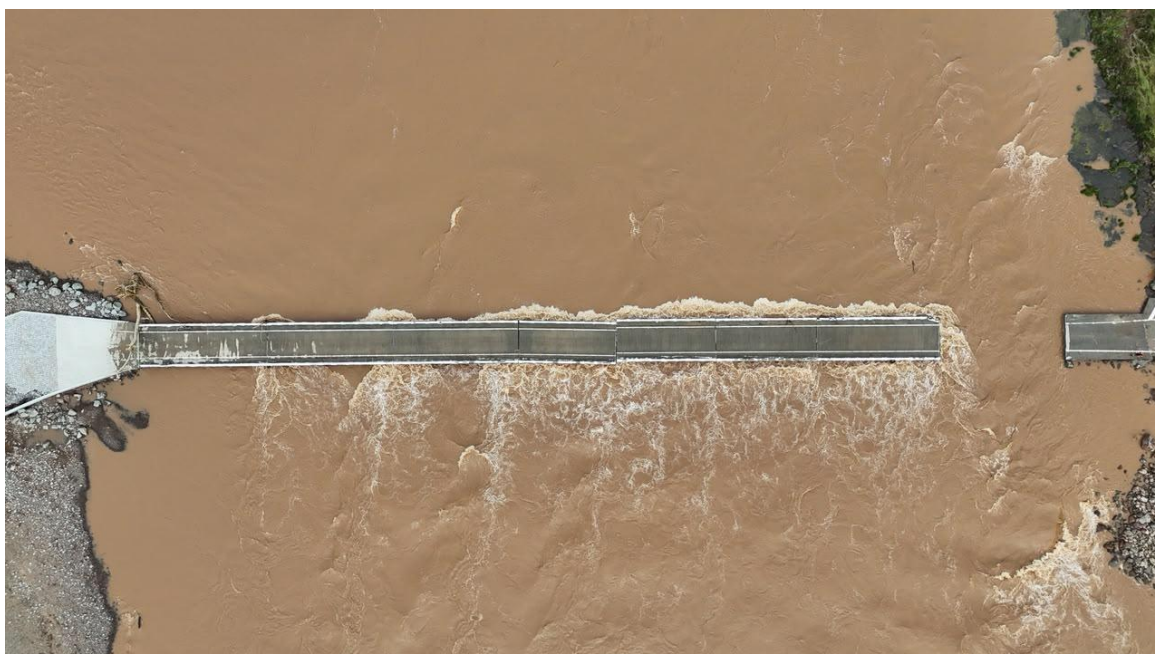
Figura 14 - Identificação dos nados visíveis por imagem aérea

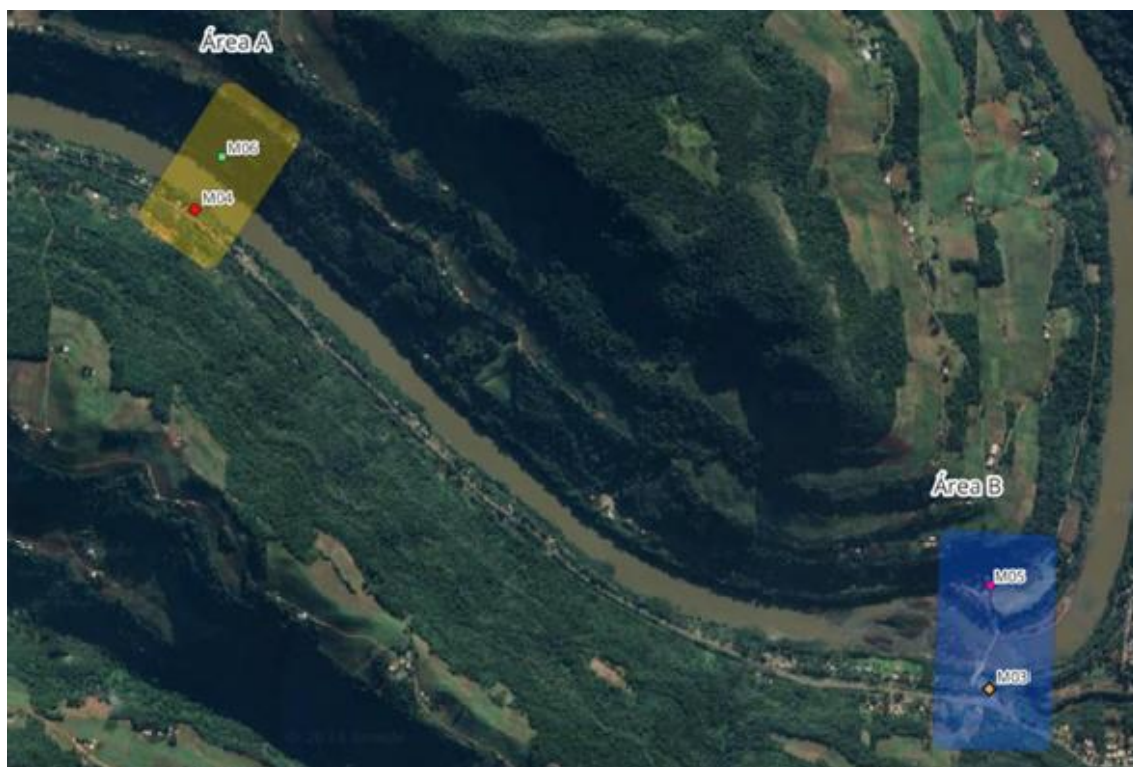
Figura 15 - Possibilidades de traçado para nova ponte

Os pontos estudados para a possível implantação de uma nova ponte, em 2023, foram inviabilizados após as cheias ocorridas em 2024, uma vez que as águas atingiram cotas superiores ao nível estimado para a projeção da ponte.

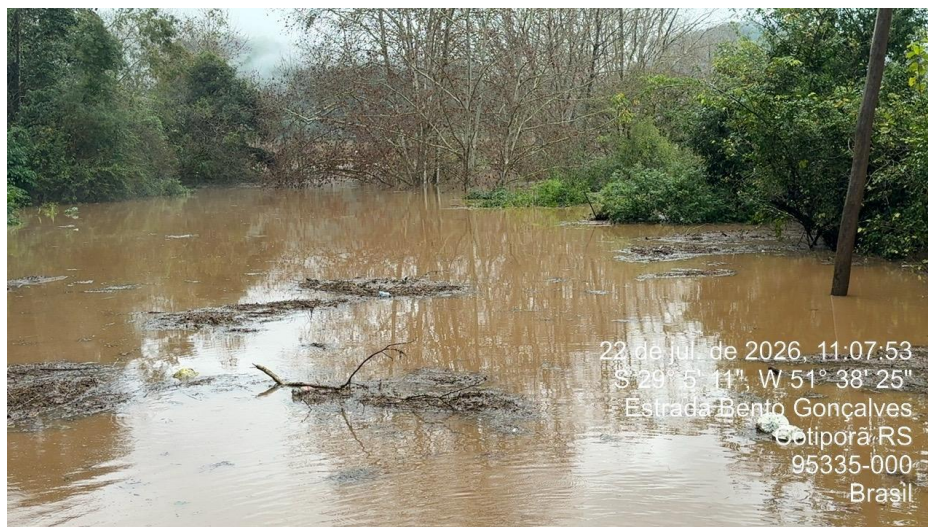
Figura 26 - Inundação na estrada Bento Gonçalves em 22/07/2026

está apresentada uma foto do dia 22/07/2026, tirada na estrada Bento Gonçalves, no local onde a água do rio das antas chegou, e sua respectiva localização no mapa.

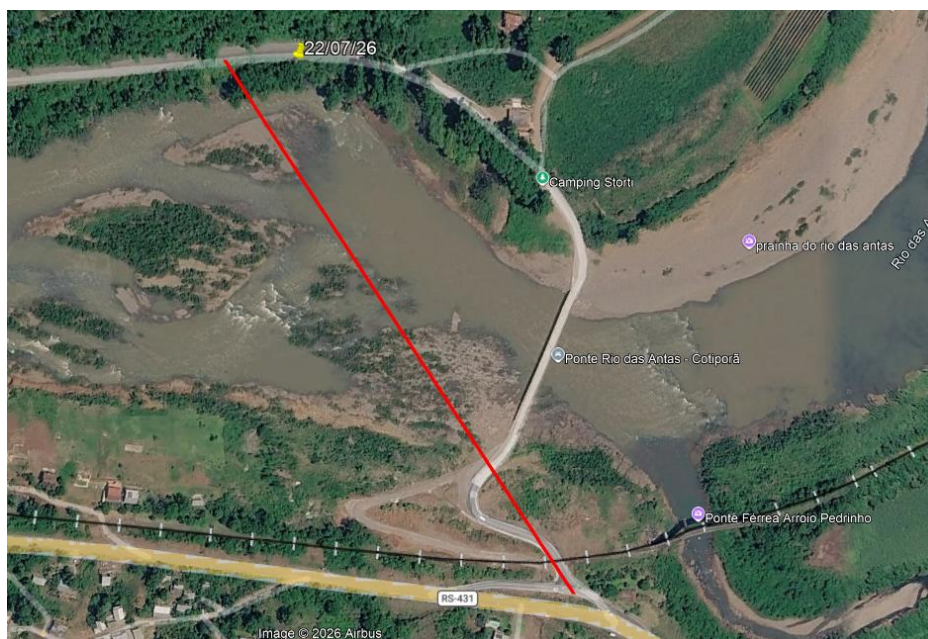
Figura 27 - Traçado alternativo à opção 1 do estudo hidrológico, e ponto de inundação do dia 22/07/2026.

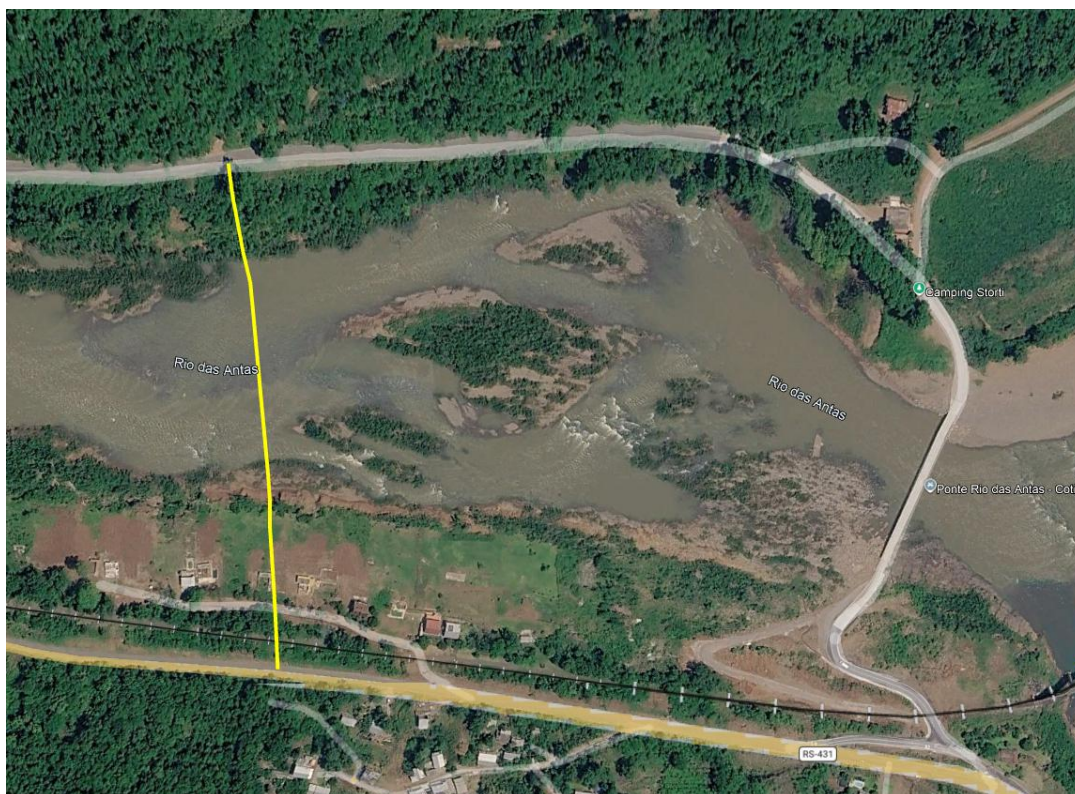
Figura 30 - Localização definida para a reconstrução da ponte

Considerando-se essa referência, verifica-se que a cota do acesso selecionado no lado de Cotiporã encontra-se **6,27 m acima** do nível de inundação de referência, enquanto o acesso localizado no lado de Bento Gonçalves encontra-se **4,77 m acima** desse mesmo nível.

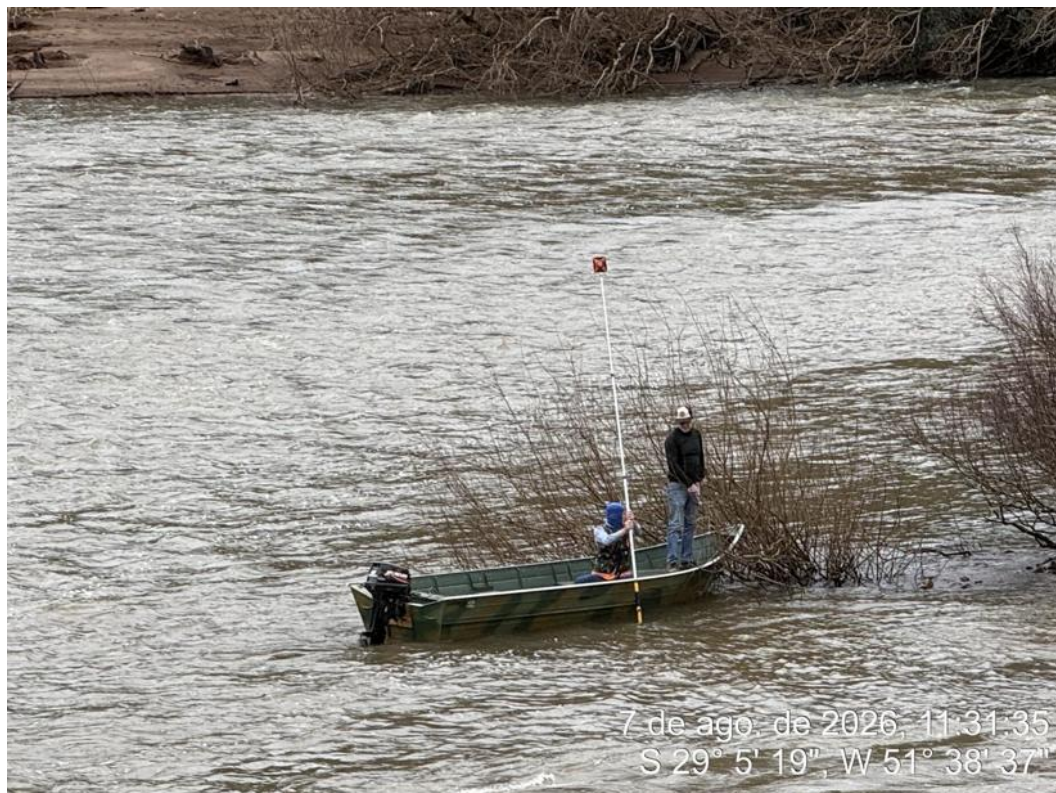
Figura 31 - Realização da batimetria no rio das Antas

A cota do fundo do rio encontrada no local pela batimetria variou entre 69,04m e 70,18m, o que pode ser identificado na planta da topobatimetria apresentada em anexo. Alguns trechos do rio não foram levantados devido à impossibilidade de navegação. As profundidades da rocha matriz, para a fixação das fundações deverão ser confirmadas após a realização de sondagem, anteriormente a definição do projeto executivo e o início das obras.

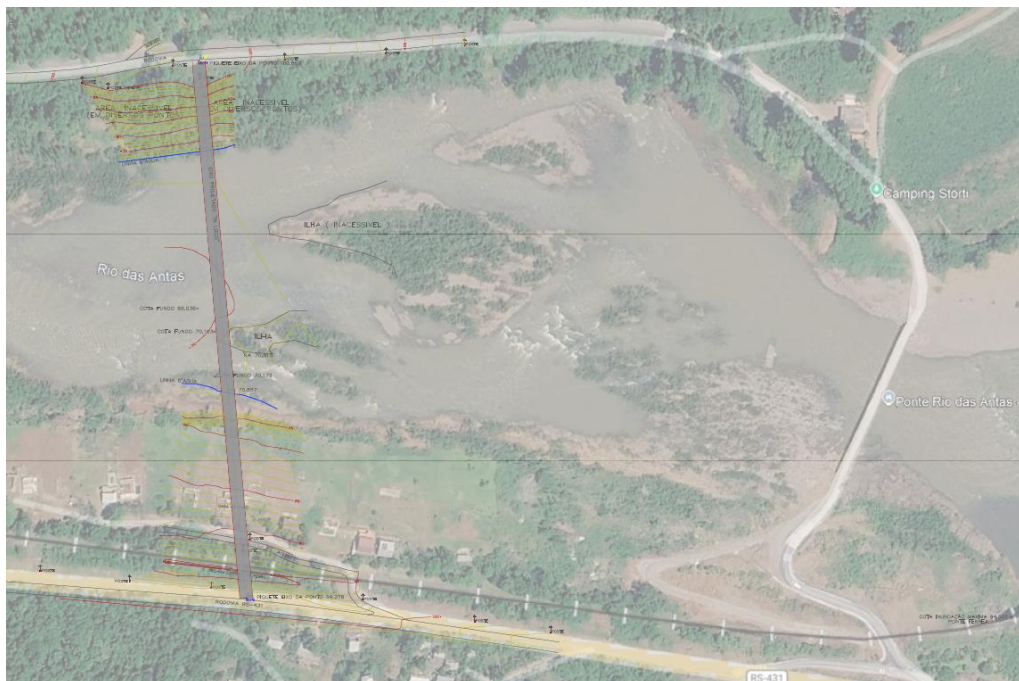
Figura 33 - Projeção estimada da nova OAE
