DEPARTAMENTO DE ÁGUA, ARROIOS E ESGOTO DE BAGÉ

RELATÓRIO DE INCONSISTÊNCIAS
Sistemas de Esgotamento Sanitário do Município de Bagé

BAGÉ, JUNHO DE 2022

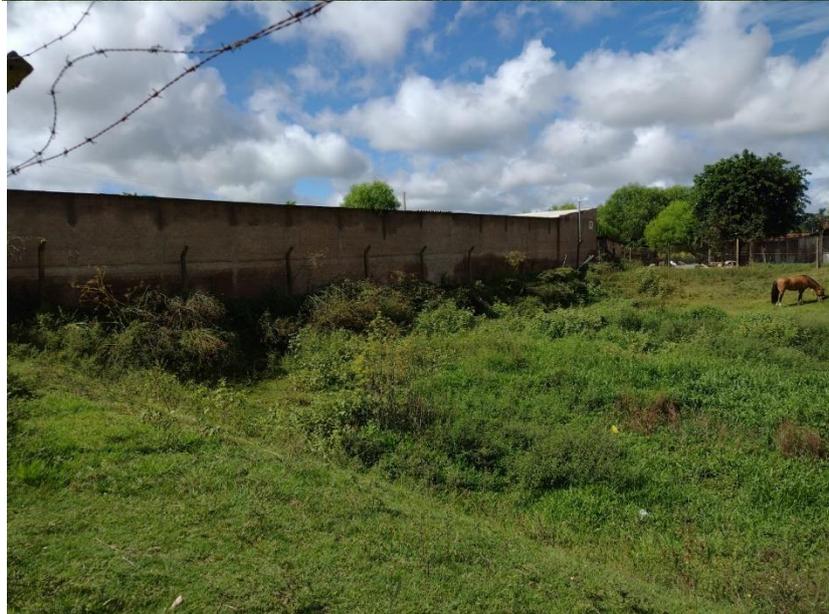
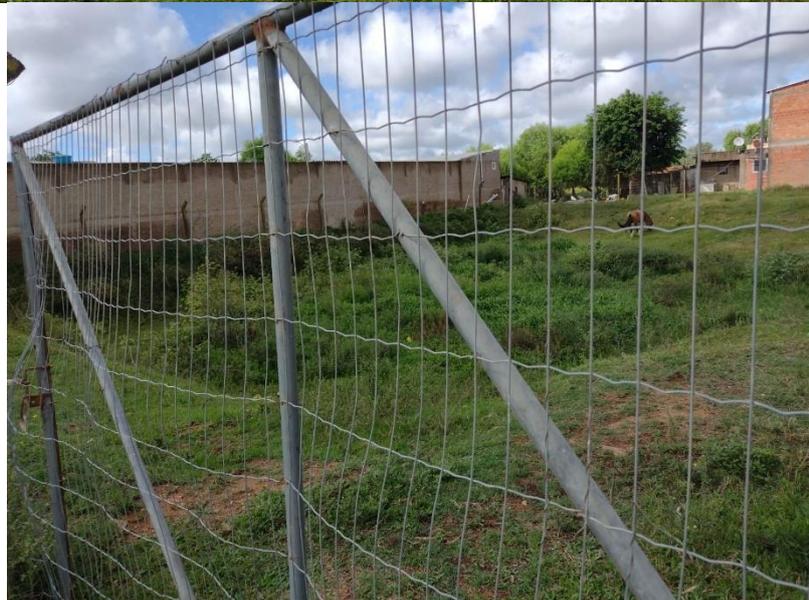
Conforme as imagens apresentadas as inconsistências identificadas são:

- Portão existente, porém, avariado;
- Cadeado inexistente;
- Cercamento danificado;
- Placa de identificação inexistente;
- Não foi possível avaliar as tampas;
- Vegetação intensa (sem limpeza desde 2020);
- Resíduos do tratamento (lodo) sem remoção pelo caminhão de sucção desde 2020.
- Lançamento de efluentes sem monitoramento desde 2017.

Nessa ETE existe a presença recorrente de animais dentro da área de tratamento conforme pode ser confirmado nas imagens apresentadas.

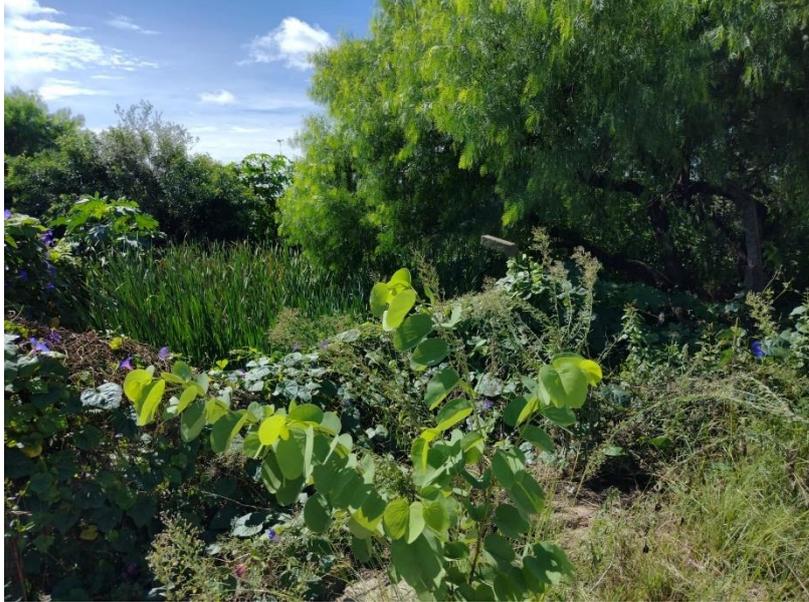
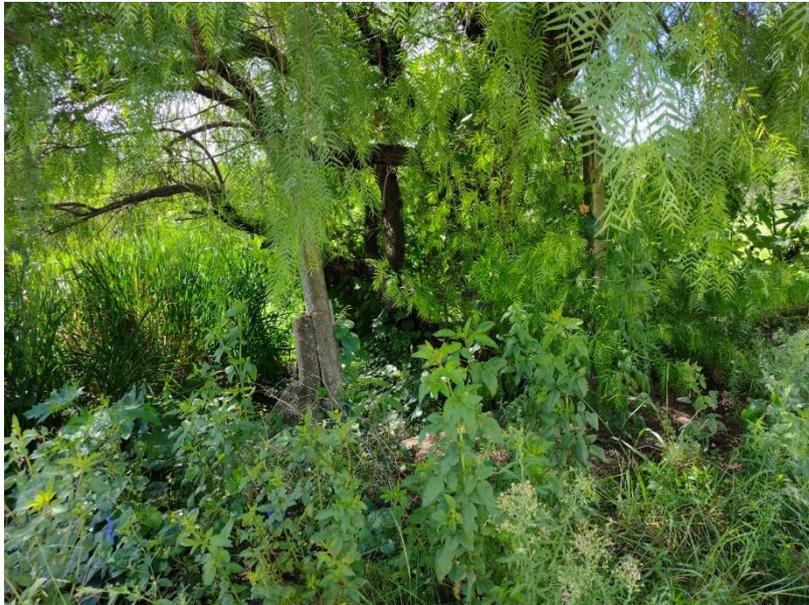
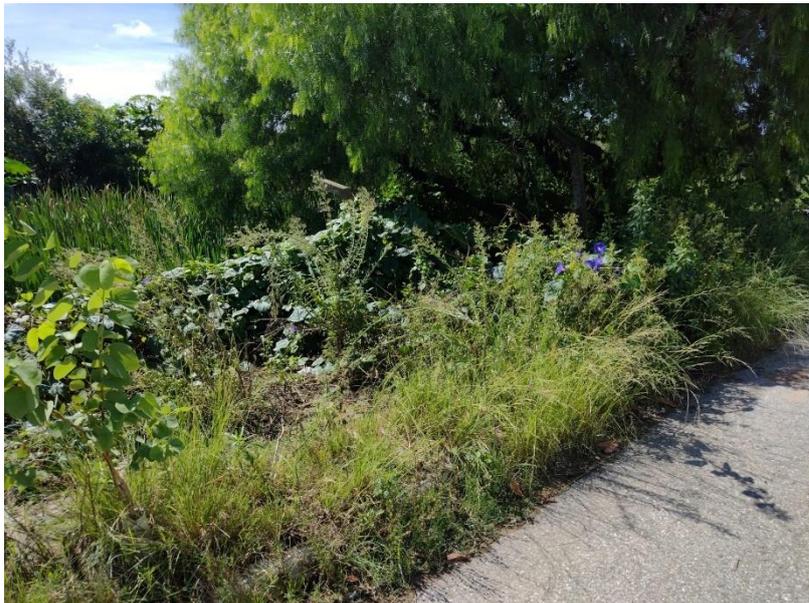
Conforme as imagens apresentadas as inconsistências identificadas são:

- Portão existente, porém, danificado;
- Cadeado inexistente;
- Cercamento danificado;
- Placa de identificação inexistente;
- Não foi possível avaliar as tampas das caixas;
- Vegetação intensa (sem limpeza desde 2020) inclusive invadindo a calçada;
- Resíduos do tratamento (lodo) sem remoção pelo caminhão de sucção desde 2020;
- Lançamento de efluentes sem monitoramento desde 2017;
- Falta de corpo hídrico receptor;
- Sistema de tratamento de esgoto completamente obstruído formando um grande lago de esgoto com floração de cianobactérias se enquadrando em uma das ETE's que apresenta as piores condições.

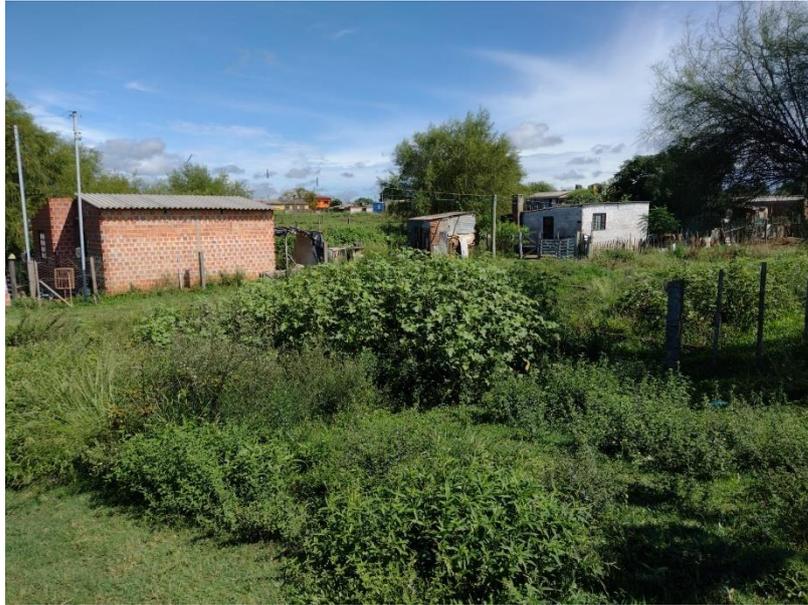
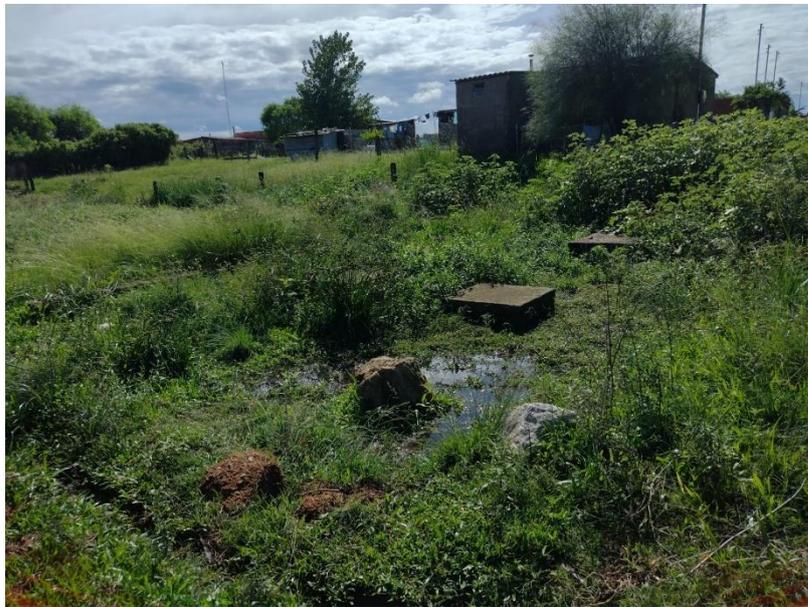
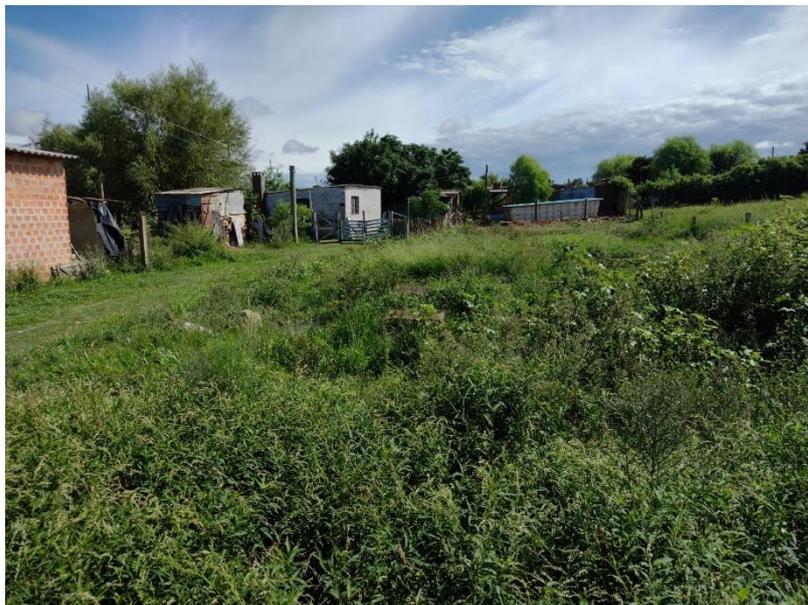
Conforme as imagens apresentadas as inconsistências identificadas são:

Não é possível identificar a área da ETE com clareza por falta de cercamento e também pela instalação das residências no entorno.

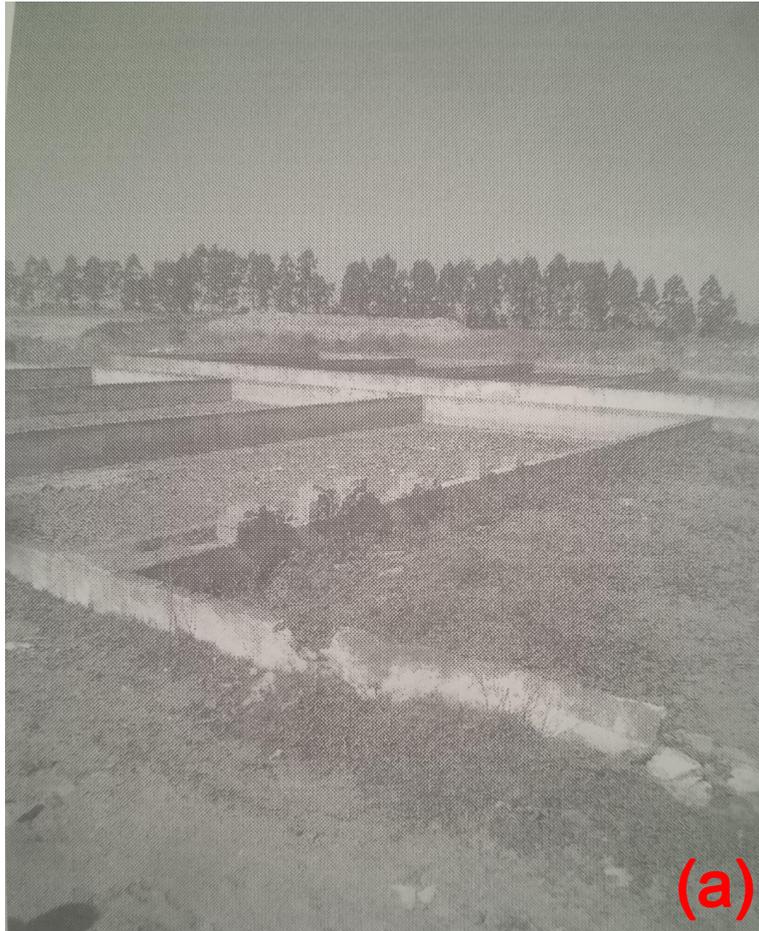
Figura 1 – Muro tombado por erosão do solo (a) antes (b) depois
