REABILITAÇÃO E CONCLUSÃO DA REFORMA DO PRÉDIO DA BIBLIOTECA PÚBLICA MUNICIPAL FERNANDES BASTOS

MEMORIAL DESCRIPTIVO

18/04/2024 | R02

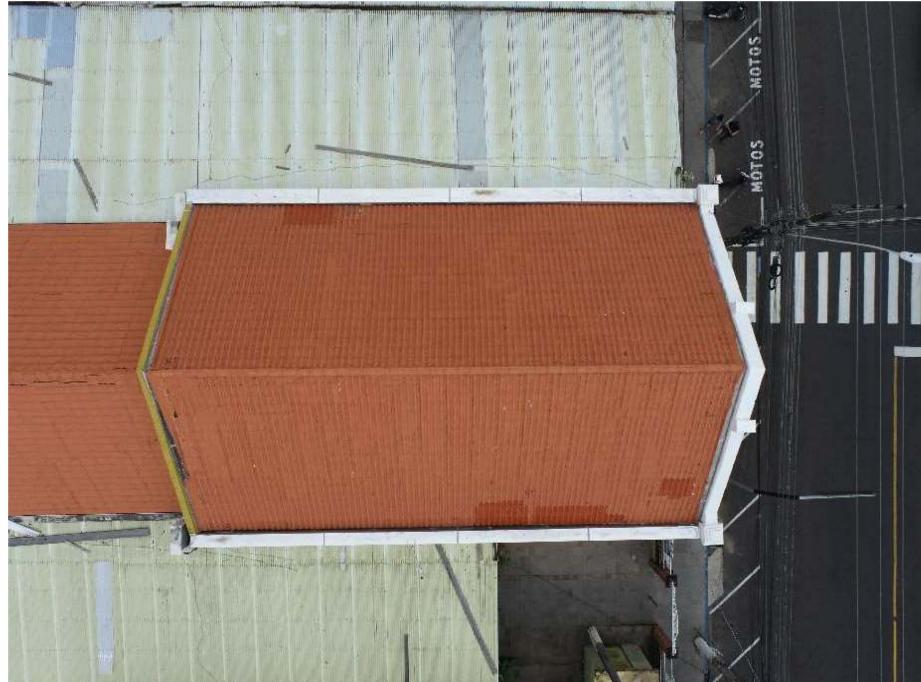
Imagen 20 – Vista superior do telhado com platibanda da Biblioteca Municipal

Durante a vistoria, foi possível identificar que a cobertura, na qual foi impermeabilizada com manta asfáltica, apresenta diversas deficiências de execução que aumentam a possibilidade de ocorrência de infiltrações para parte interna da Biblioteca, entre estas, destacam-se:

- Execução de panos verticais com muitas emendas na manta asfáltica, sendo que o adequado é rolar a manta asfáltica da parte mais baixa, de forma contínua (sem ou com o menor número possível de emendas), em direção à cumeeira realizando o traspasse adequado (mínimo de 10 cm). O número excessivo de emendas executadas inadequadamente aumenta a possibilidade de descolamentos e pontos críticos para infiltração de água;

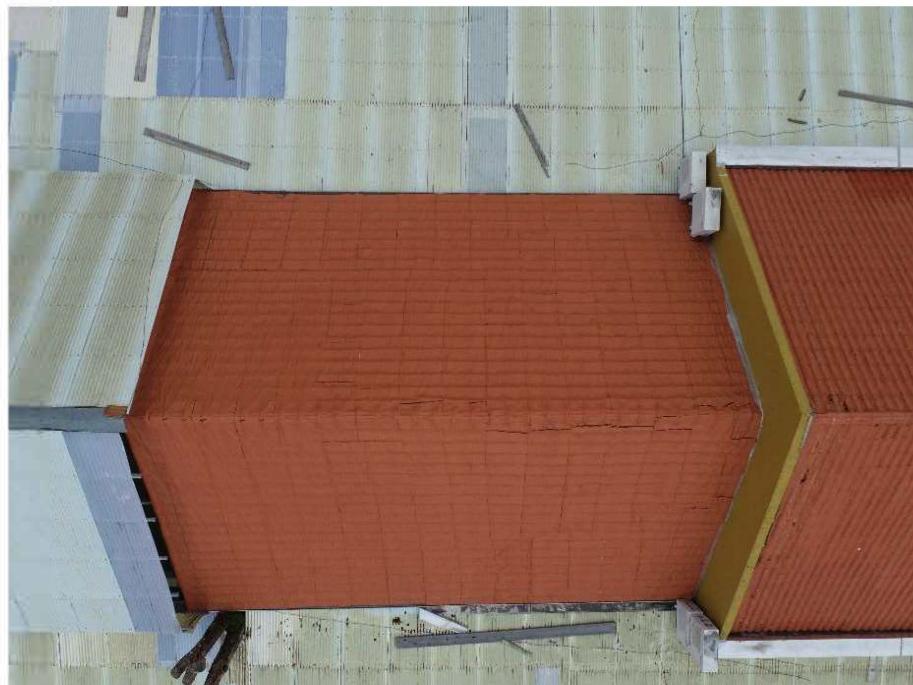
Imagen 11 – Vista superior do telhado sem platibanda da Biblioteca Municipal

Destaca-se que, mesmo após a conclusão da obra no telhado da Biblioteca Municipal, persistiram infiltrações mesmo durante chuvas de baixa intensidade e frequência, considerando o atual período de baixa precipitação em nossa região.
