ESTADO DO RIO GRANDE DO SUL
PREFEITURA MUNICIPAL DE OSÓRIO

Relatório de Vistoria

- OBJETO: Reforma e Manutenção do Prédio da Biblioteca Pública Municipal Fernandes Bastos.
- [REDACTED]
- [REDACTED]

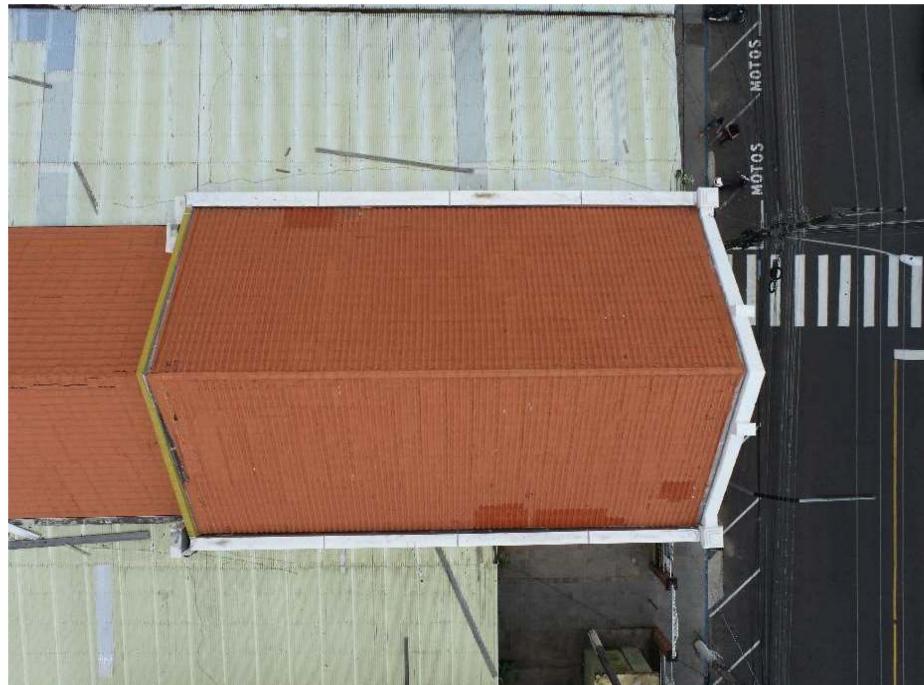
Durante a vistoria, foi possível identificar que a cobertura, na qual foi impermeabilizada com manta asfáltica, apresenta diversas deficiências de execução que aumentam a possibilidade de ocorrência de infiltrações para parte interna da Biblioteca, entre estas, destacam-se:

- Execução de panos verticais com muitas emendas na manta asfáltica, sendo que o adequado é rolar a manta asfáltica da parte mais baixa, de forma contínua (sem ou com o menor número possível de emendas), em direção à cumeeira realizando o traspasse adequado (mínimo de 10 cm). O número excessivo de emendas executadas inadequadamente aumenta a possibilidade de descolamentos e pontos críticos para infiltração de água;

Imagen 20 – Vista superior do telhado com platibanda da Biblioteca Municipal

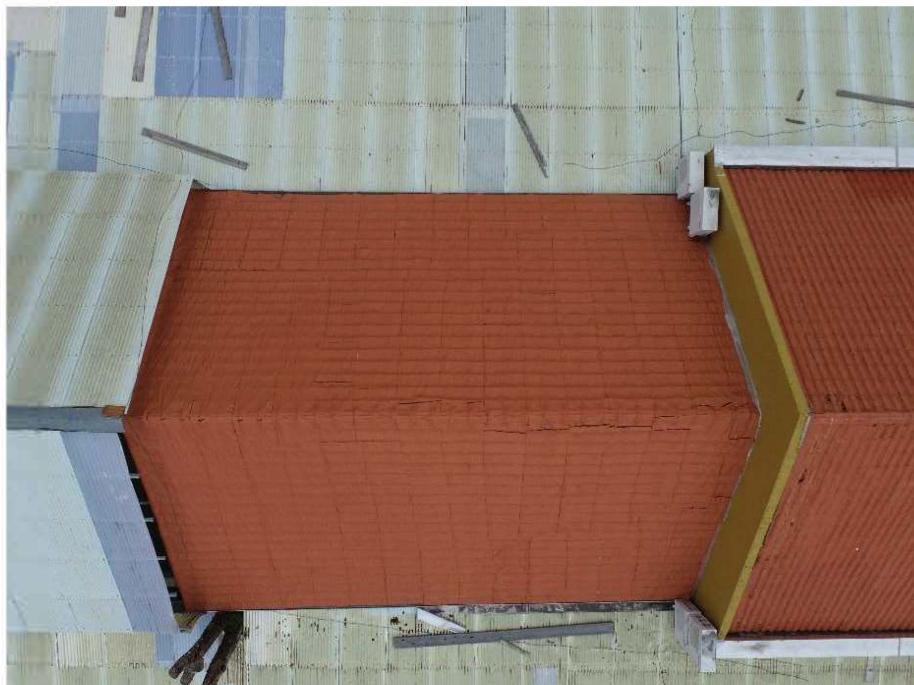
Imagen 11 – Vista superior do telhado sem platibanda da Biblioteca Municipal
