REABILITAÇÃO E CONCLUSÃO DA REFORMA DO PRÉDIO DA BIBLIOTECA PÚBLICA MUNICIPAL FERNANDES BASTOS

MEMORIAL DESCRIPTIVO

18/06/2024 | R03

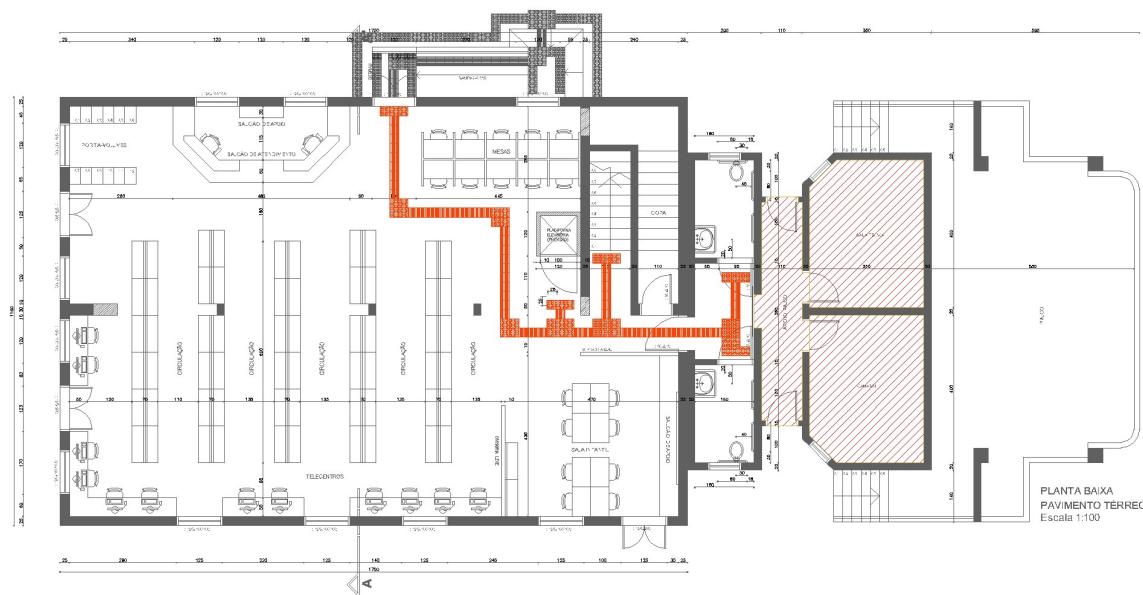
Croqui do caminho a ser feito com piso tátil direcional/alerta

Deverão ser conferidos e refixados ou substituídos os pisos táteis direcionais e de alerta de acordo com o croqui abaixo. As peças deverão ser de borracha colorida, contrastando com o revestimento do piso. Deverão ser fixadas individualmente com adesivo acrílico de forma que não fique abas levantadas ou partes soltas. Caso seja necessário, deverá ser realizada a calafetagem prévia das juntas do piso cerâmico.

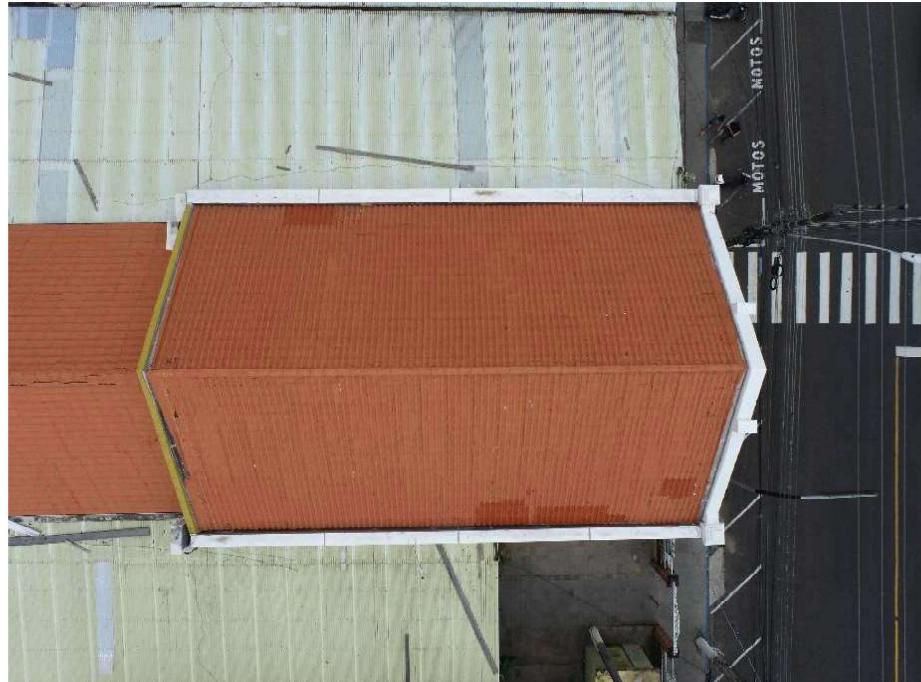
Durante a vistoria, foi possível identificar que a cobertura, na qual foi impermeabilizada com manta asfáltica, apresenta diversas deficiências de execução que aumentam a possibilidade de ocorrência de infiltrações para parte interna da Biblioteca, entre estas, destacam-se:

- Execução de panos verticais com muitas emendas na manta asfáltica, sendo que o adequado é rolar a manta asfáltica da parte mais baixa, de forma contínua (sem ou com o menor número possível de emendas), em direção à cumeeira realizando o traspasse adequado (mínimo de 10 cm). O número excessivo de emendas executadas inadequadamente aumenta a possibilidade de descolamentos e pontos críticos para infiltração de água;

Imagen 20 – Vista superior do telhado com platibanda da Biblioteca Municipal

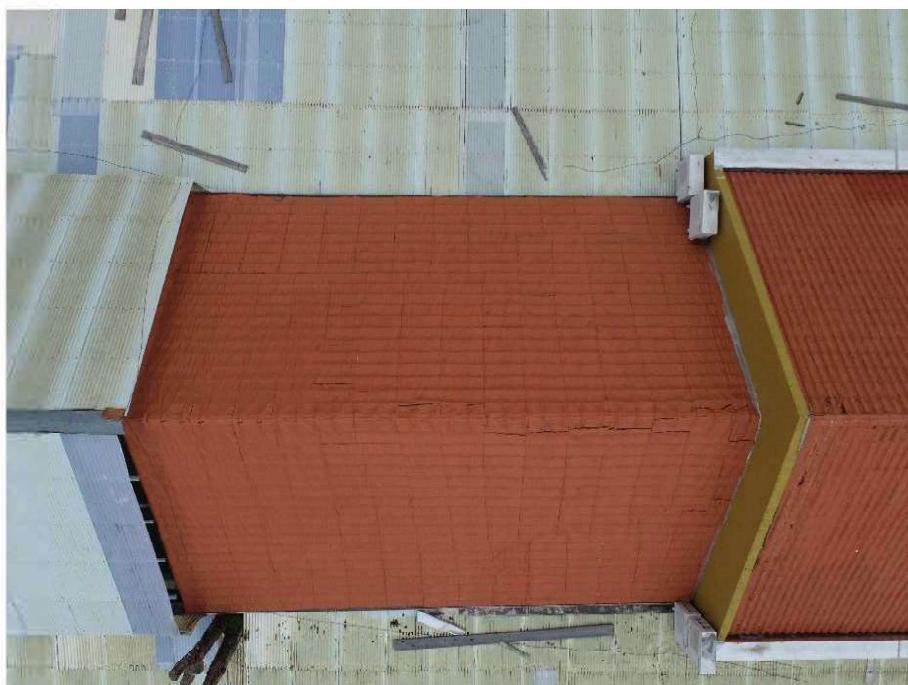
- No telhado da Biblioteca, sem platibanda, junto ao oitão, aparentemente há uma deficiência na execução dos rufos junto à alvenaria.
 - Infiltrações de água oriundas da cobertura que acabam escorrendo pelo forro de PVC e ficando depositada nos cantos das paredes internas, gerando acúmulo de água sobre os pisos.

Imagen 11 – Vista superior do telhado sem platibanda da Biblioteca Municipal
