## Estudo Técnico para Elaboração de Termo de Referência para Perfuração de Poço Tubular na Localidade de Palmeira, Distrito de Morrinhos (Poço 03)

Município de São Jerônimo

## Relatório Final

**Referência #:**  
7007-2025

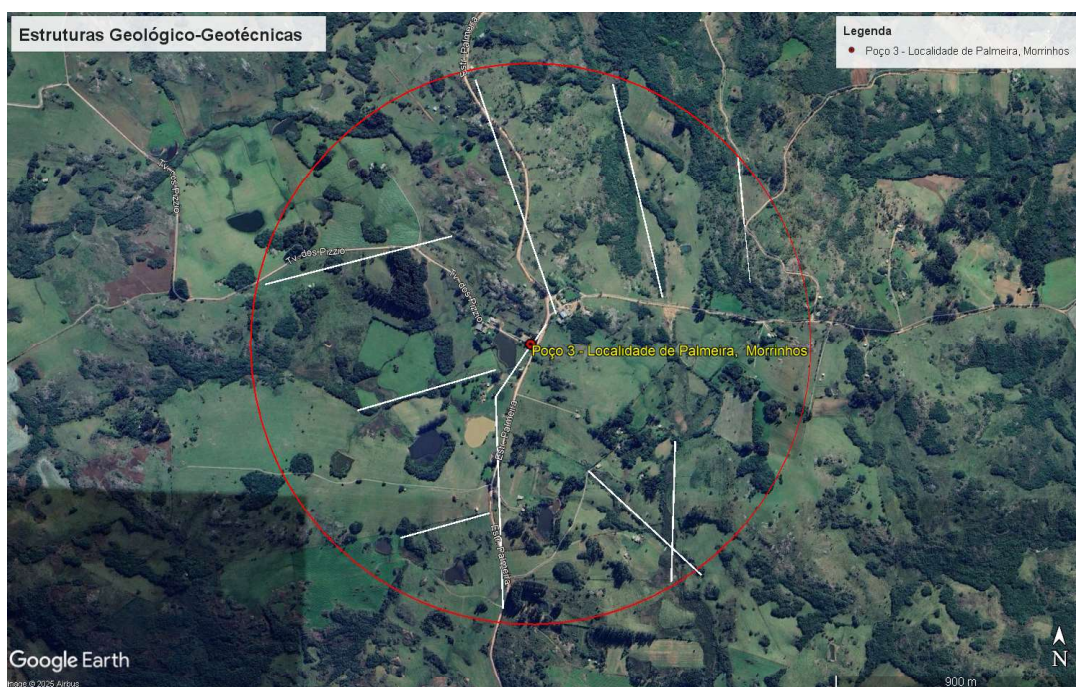
Para subsidiar a avaliação estrutural dos locais selecionados para instalação de novos poços, foi utilizada a interpretação de Modelo Digital de Elevação (MDE), com exagero vertical de três vezes, obtido a partir do software Google Earth Pro®.

A Figura 4, apresentada a seguir, ilustra a futura localização do poço em seu contexto geotectônico e geomorfológico.

**Figura 4.** Mapeamento de estruturas geológicas rúpteis (linhas brancas) na região de estudo, em São Jerônimo/RS.

Espera-se que as zonas mais produtivas possam encontradas em profundidades entre 60 e 120 m, onde a condutividade hidráulica tende a ser mais elevada. As interseções de famílias de fraturas, mapeadas no entorno imediato do ponto (Figura 4), configuram áreas de maior transmissividade, sendo prioritárias para a exploração hídrica.

A interpretação da Figura 4 demonstra que os lineamentos predominantes apresentam orientação NE-SW e NW-SE, com traços contínuos e de maior extensão, configurando duas famílias estruturais de similar importância na área.

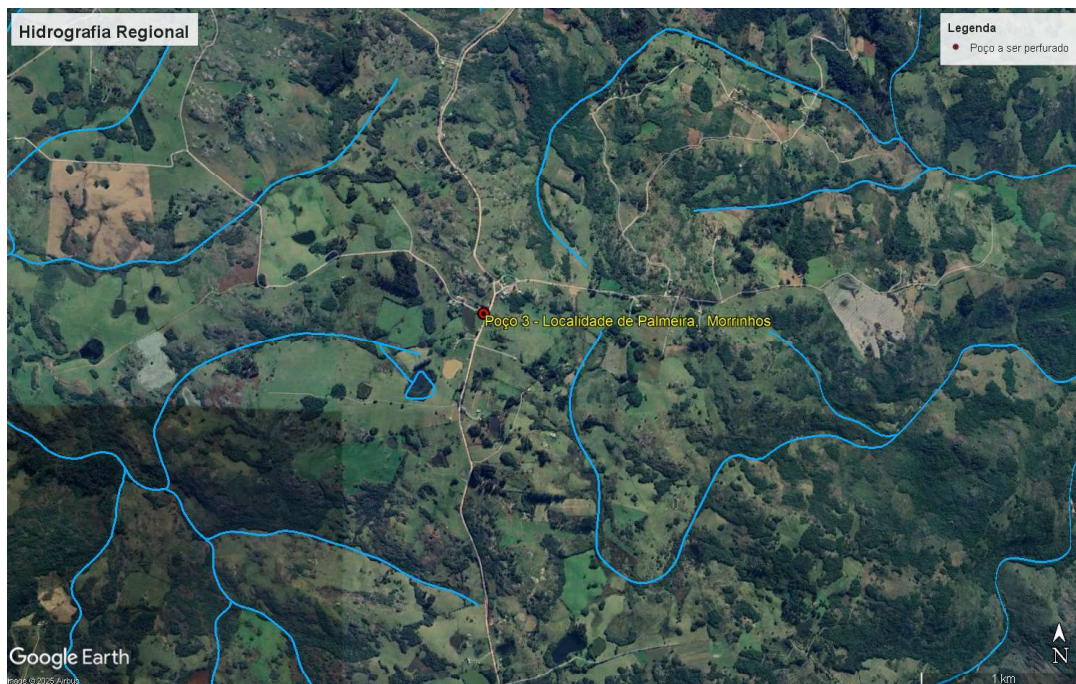
A Figura 6 ilustra as características hidrográficas da área de estudo.

*Figura 6. Hidrografia da área de estudo. Fonte da Imagem: Google Earth Pro (2025).*

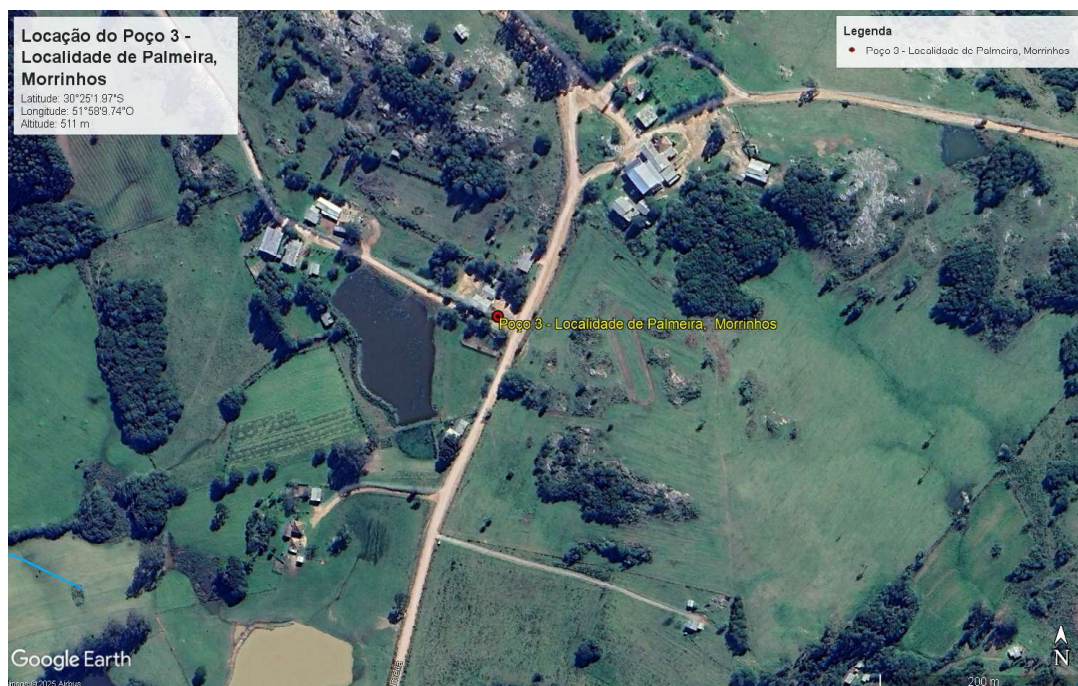
As figuras 7 e 8, elencadas na sequência, ilustram a localização do ponto de perfuração em imagens de satélite.

*Figura 7. Localização do ponto de perfuração.*

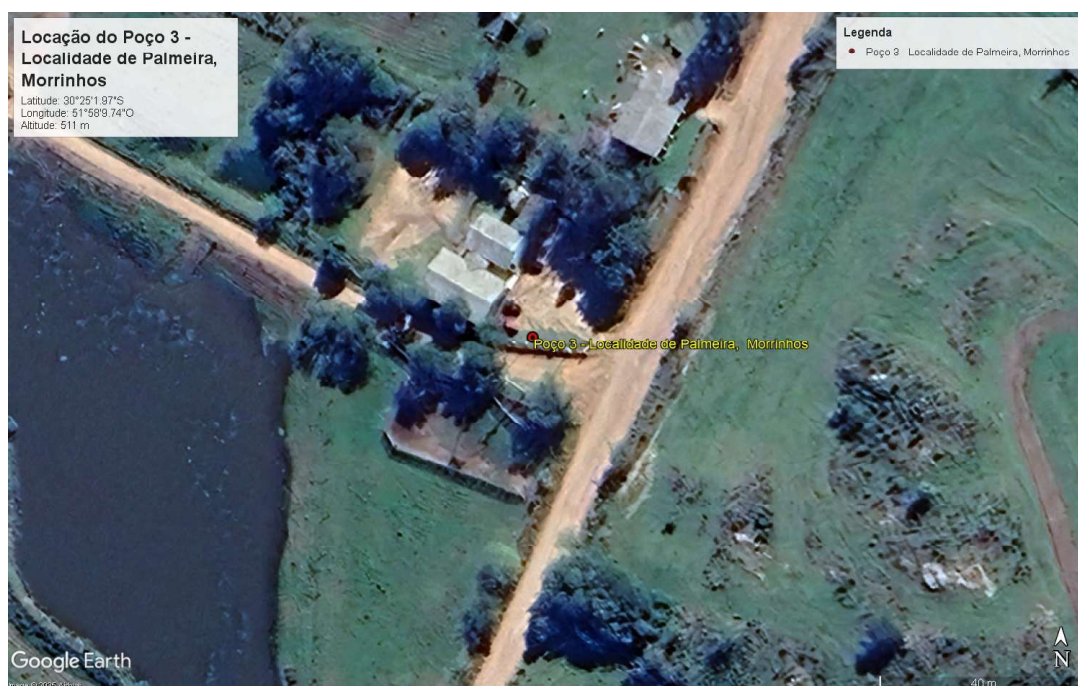
*Figura 8. Detalhe da localização do ponto de perfuração sugerido.*

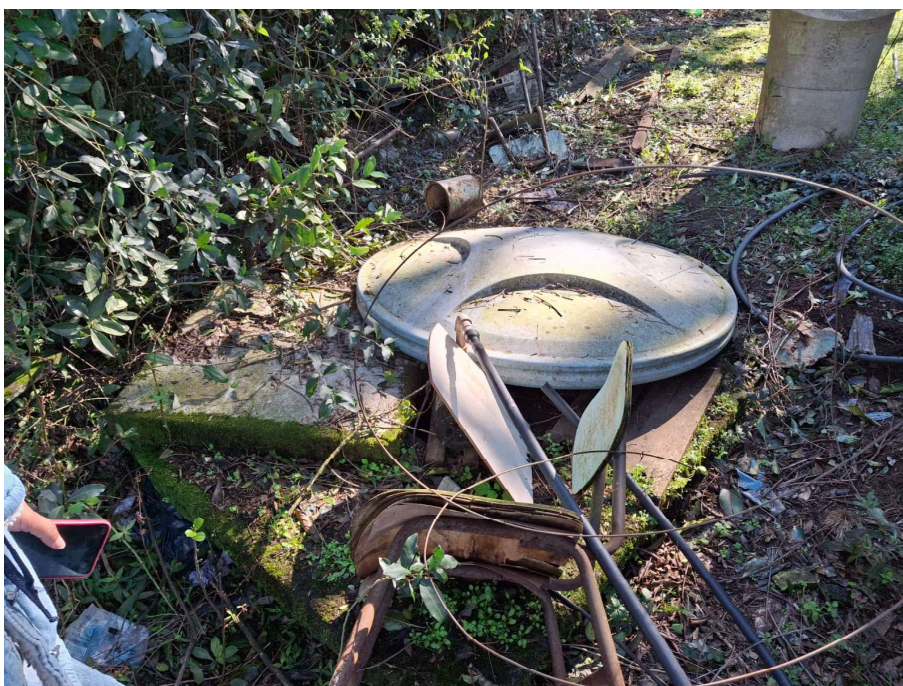
*Foto 2. Captação atual em poço cacimba.*

Atualmente, a comunidade é abastecida por fontes individuais, sendo que a Escola Municipal Coronel Soares de Carvalho, local de perfuração do poço, é abastecida por poço raso (cacimba), com episódios recorrentes de escassez. A inexistência de fontes públicas robustas de abastecimento representa riscos de vulnerabilidade,
