O CONCEITO

A proposta do projeto de recuperação do Palácio da Justiça não se baseou em um conceito rígido de restauração, em que todos os elementos arquitetônicos e o traçado das plantas são recuperados fielmente, mantendo-se todas as características originais do prédio. As novas necessidades não permitiam tal postura.

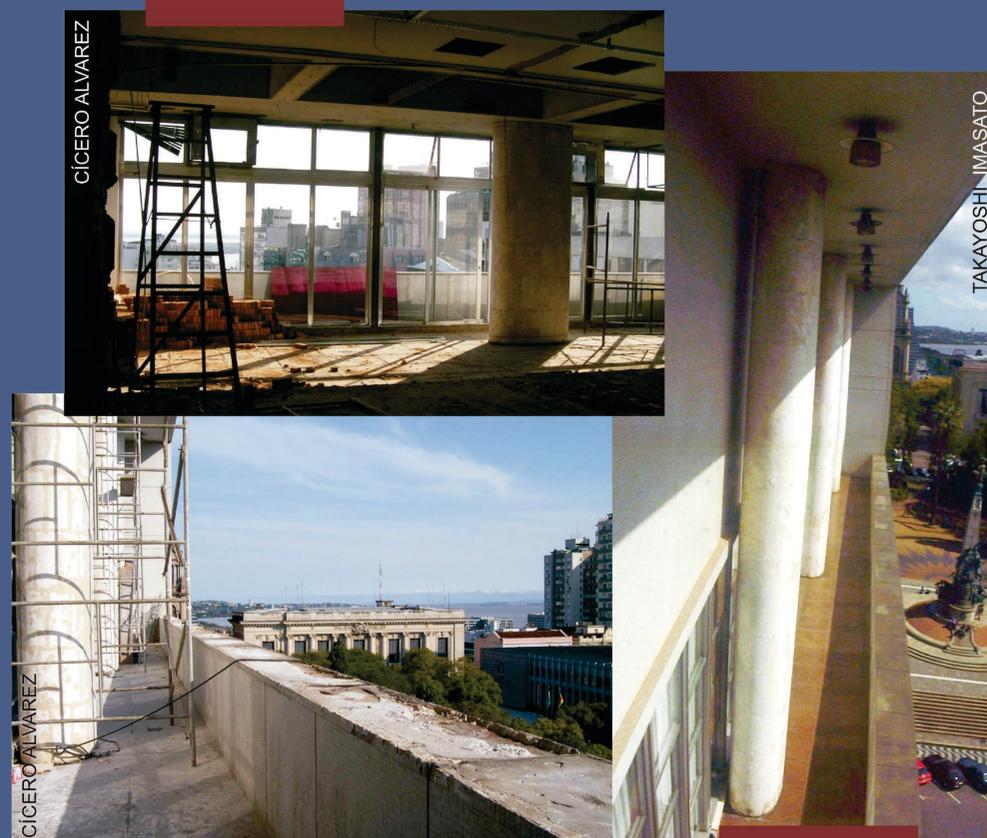
A restauração dos terraços incluiu a abertura dos pergolados do 7º andar sobre os quais foram instalados domos de acrílico. Na foto, as obras de recuperação dos pergolados, escondidos por muitos anos sob os forros de eucatex.

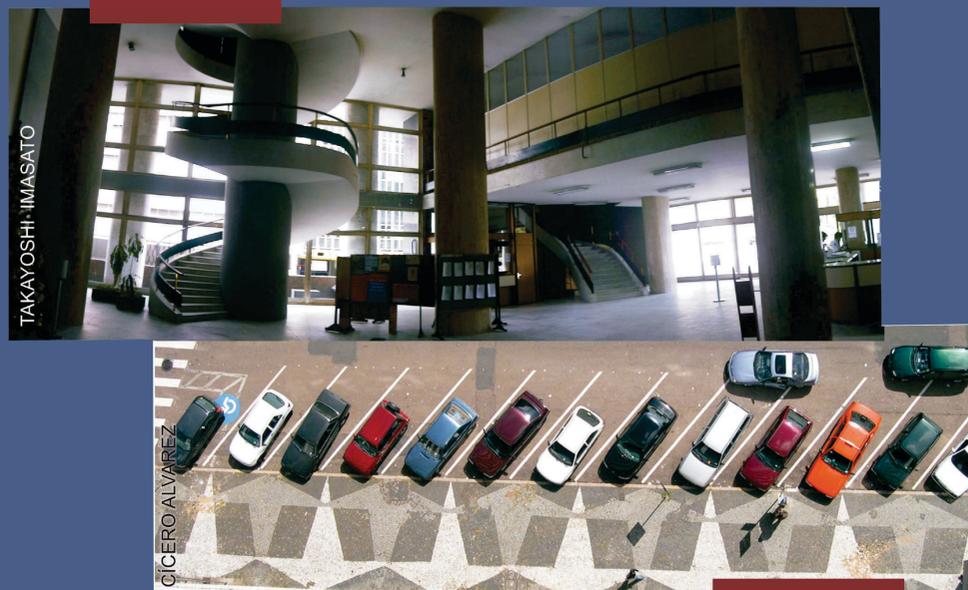
A recuperação da Galeria e do Hall de entrada exigiu a retirada dos painéis divisórios que obstruíam seus espaços.

A restauração dos mosaicos do passeio em torno do Palácio preservou o desenho criado por Luis Fernando Corona.

Também foram restaurados os mosaicos do passeio, criação de Luis Fernando Corona, que utilizou os mesmos materiais dos passeios do Teatro e da praça.

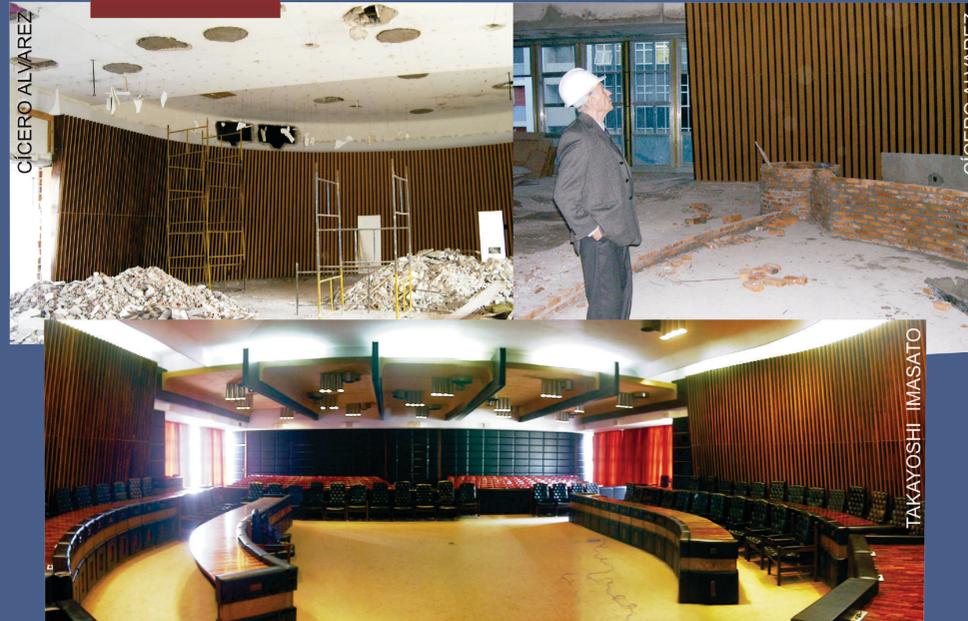
O projeto de restauração preservou a concha de madeira que revestia o Salão Pleno, guardando a memória das sessões plenárias ali realizadas. Abaixo, imagens do Salão Pleno antes e depois do início das obras do auditório.
