OBRA: REFORMA E AMPLIAÇÃO NO CENTRO CULTURAL JOSÉ PEDRO BOÉSSIO  
RUA OSVALDO ARANHA, 934 - CENTRO

CONTEÚDO: PLANTA BAIXA COBERTURA  
ÁREA DE AMPLIAÇÃO: 72,72m²  
ÁREA DE REFORMA: 2.545,56m²

PRANCHIA: A08

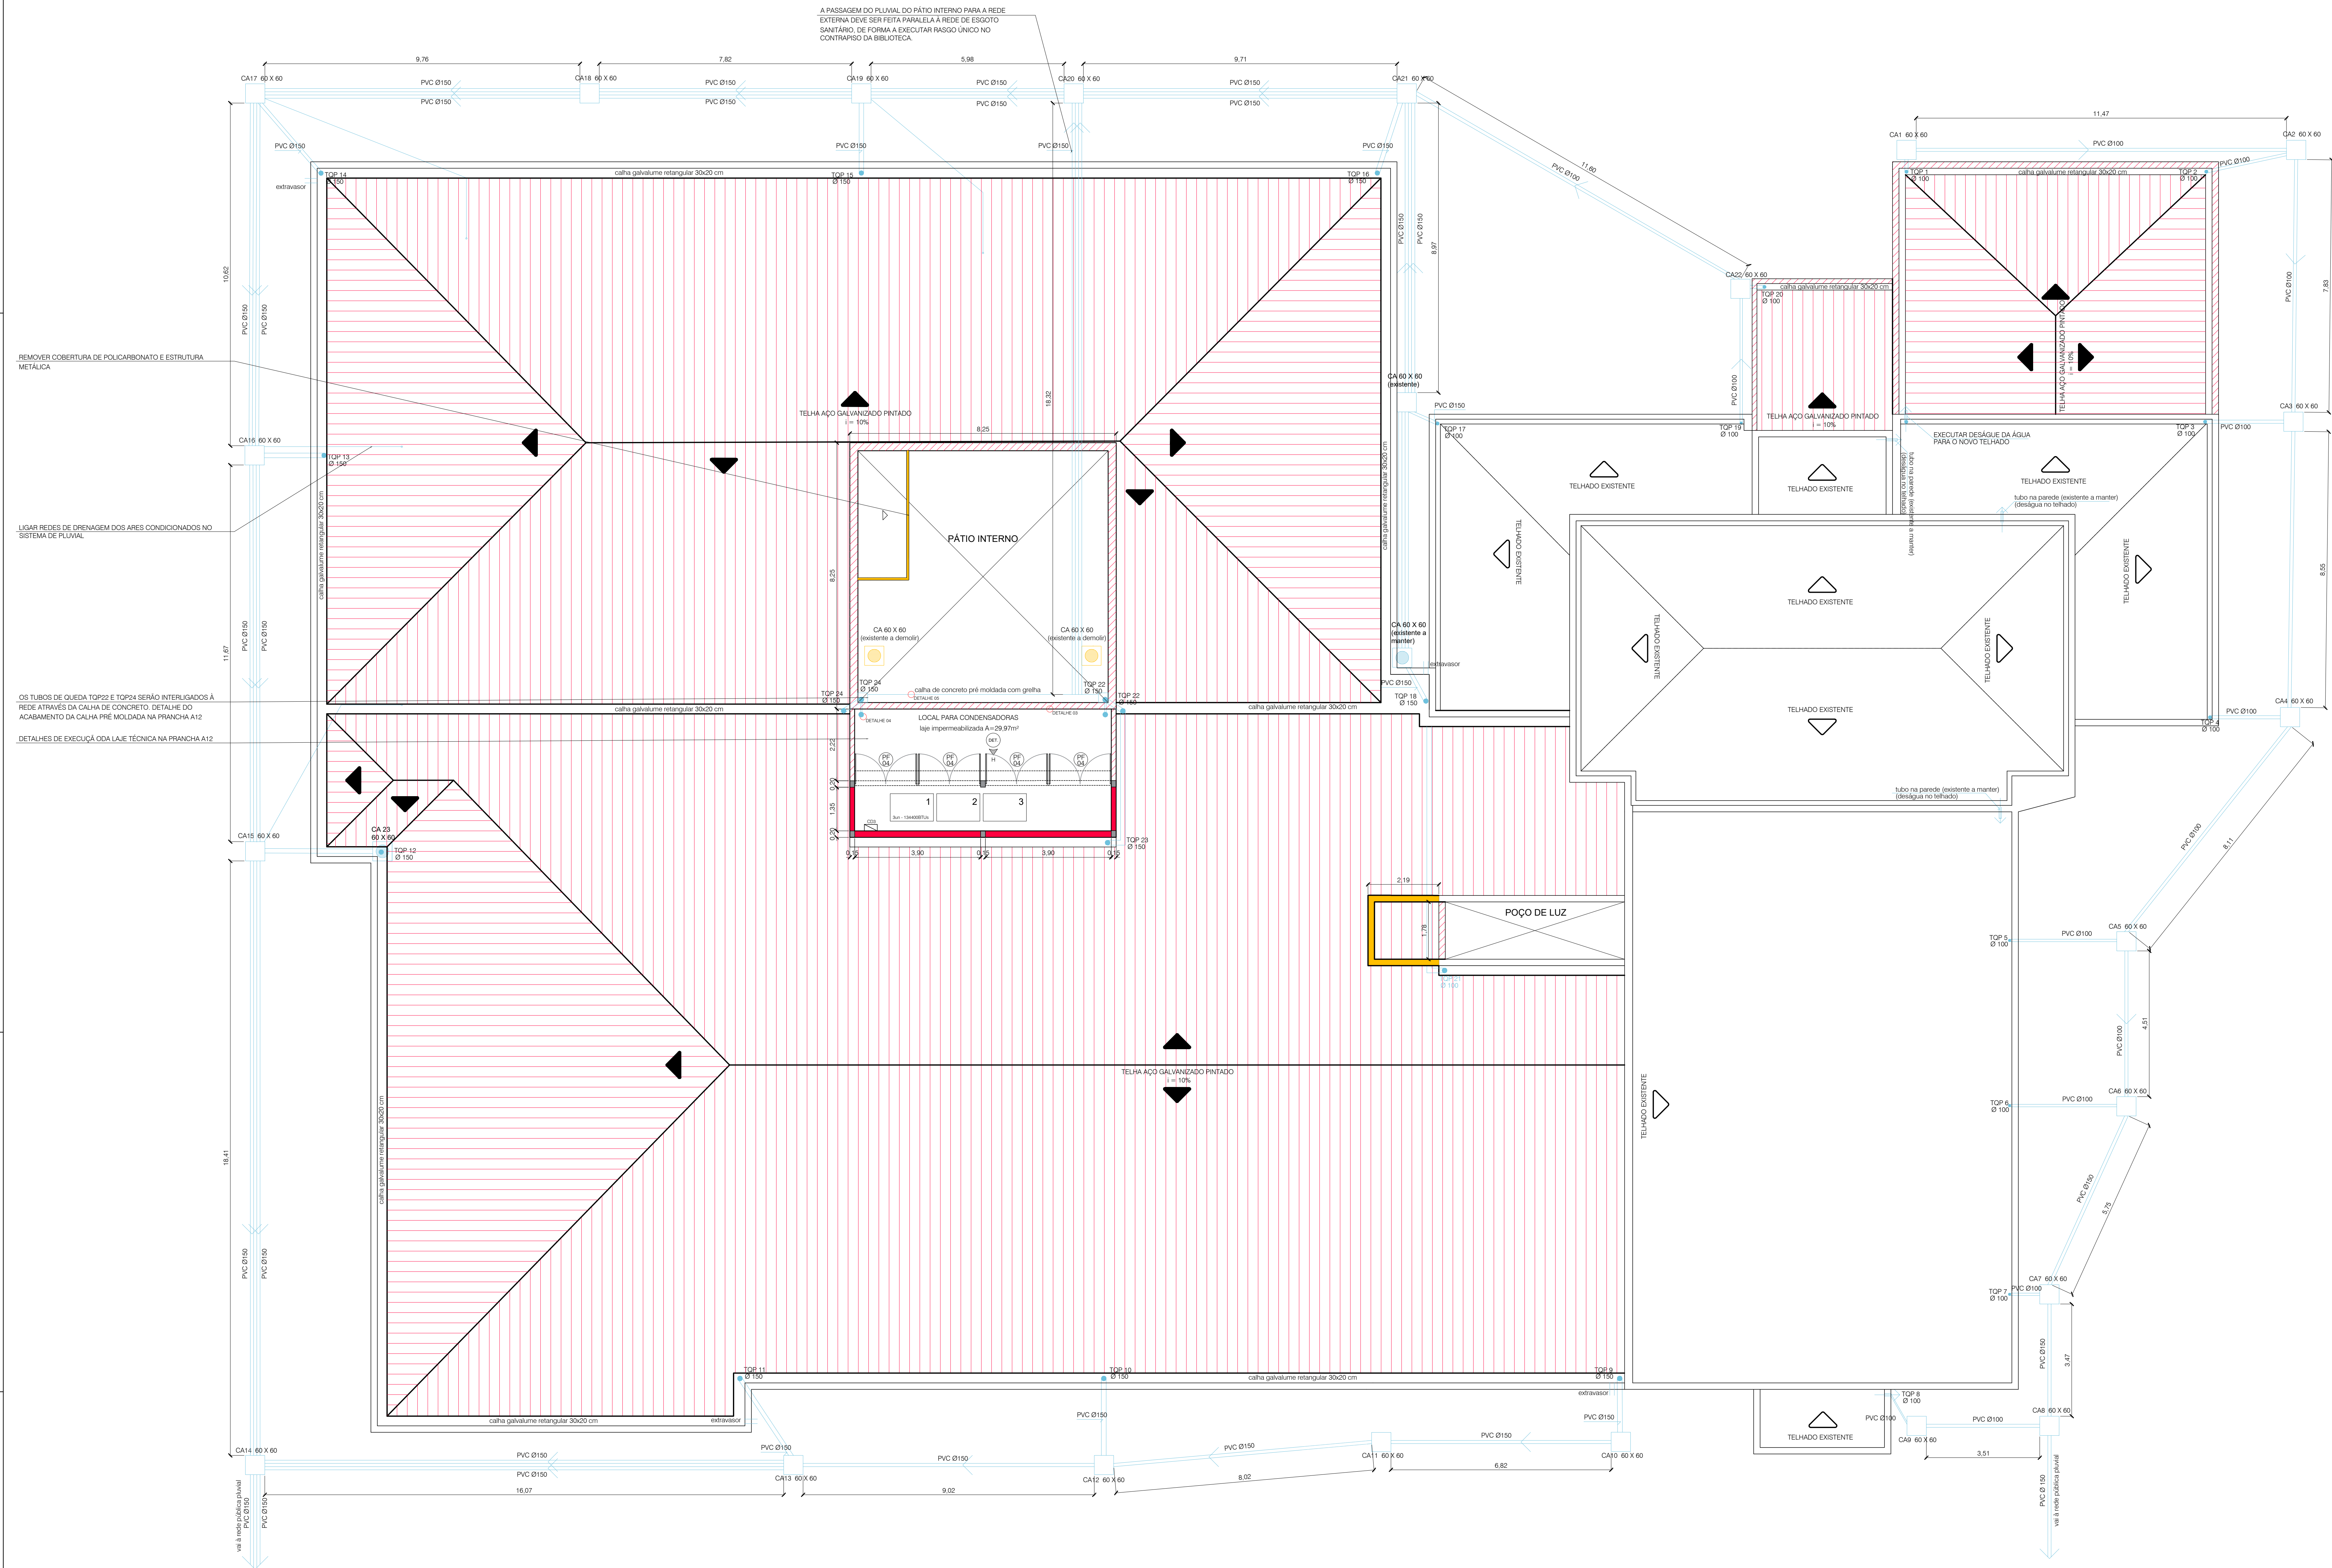
REMOVER COBERTURA DE POLICARBONATO E ESTRUTURA METÁLICA

LUGAR REDES DE DRENAGEM DOS ARES CONDICIONADOS NO SISTEMA DE PLUVIAL

OS TUBOS DE QUEDA TOP22 E TOP24 SERÃO INTERLIGADOS À REDE ATRAVÉS DA CALHA DE CONCRETO. DETALHE DO ACABAMENTO DA CALHA PRÉ-MOLDADA NA PRANCHIA A12

DETALHES DE EXECUÇÃO ODA LAJE TÉCNICA NA PRANCHIA A12
