## RELATÓRIO DE VISTORIA – RV/SMAAP/2024/008

**Objeto:** “Lagoa de Lixiviado – Aterro Sanitário Municipal”.

**Endereço do Empreendimento:** Estrada José Oliveira Ouriques, nº 3000, km 3, Capão da Areia, Osório – RS.

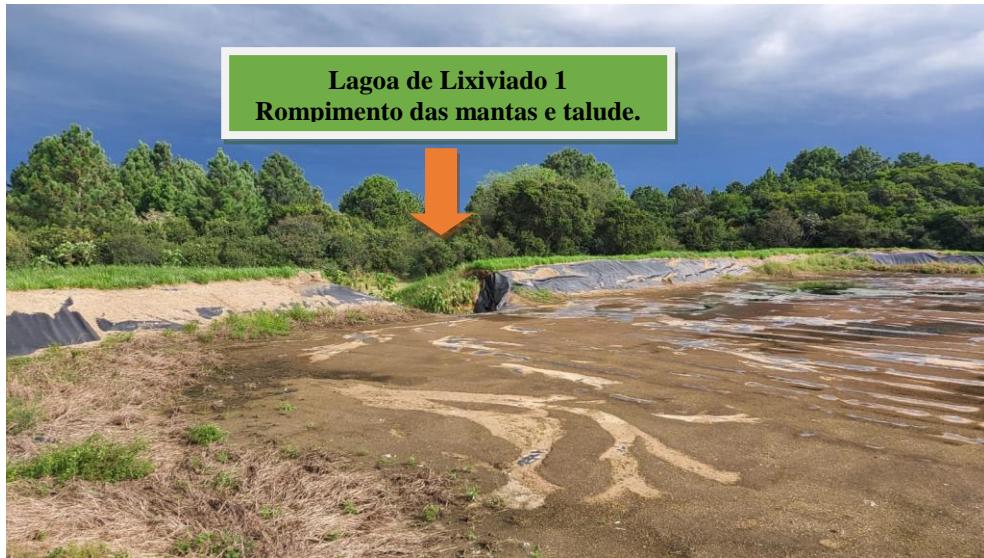
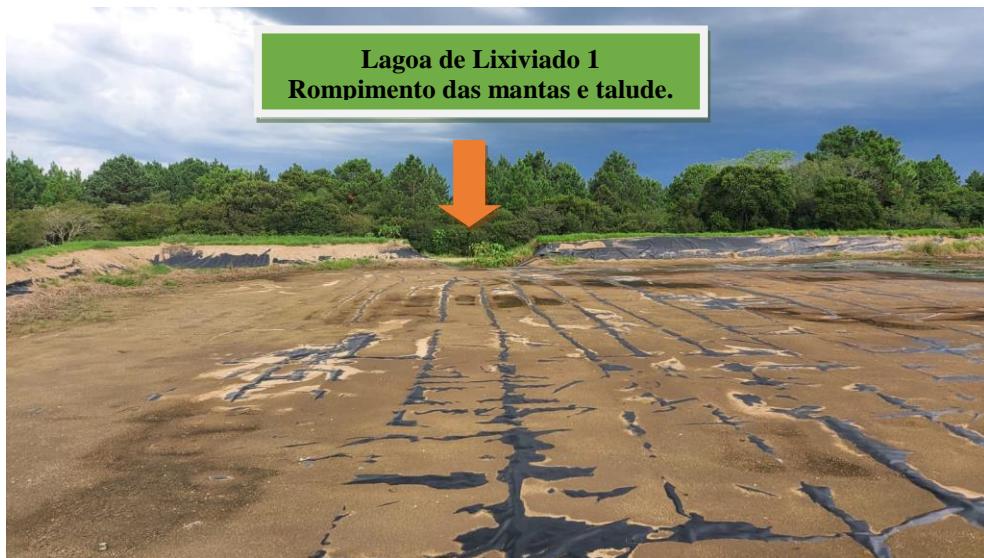
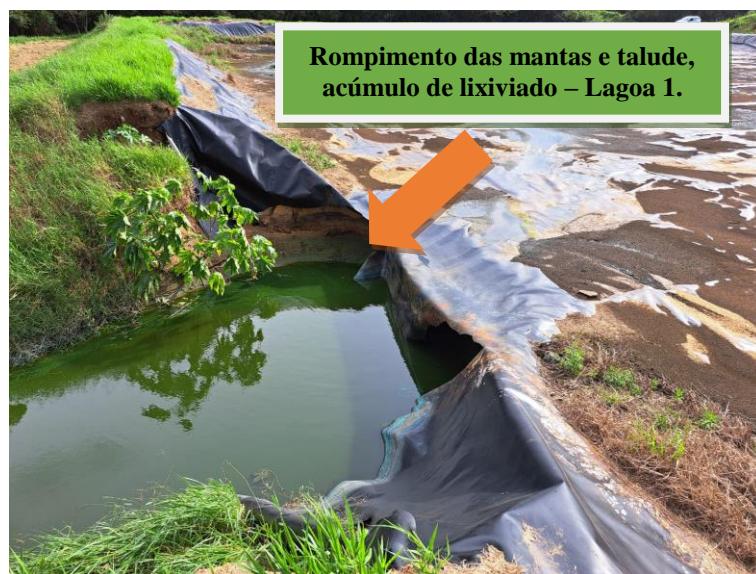
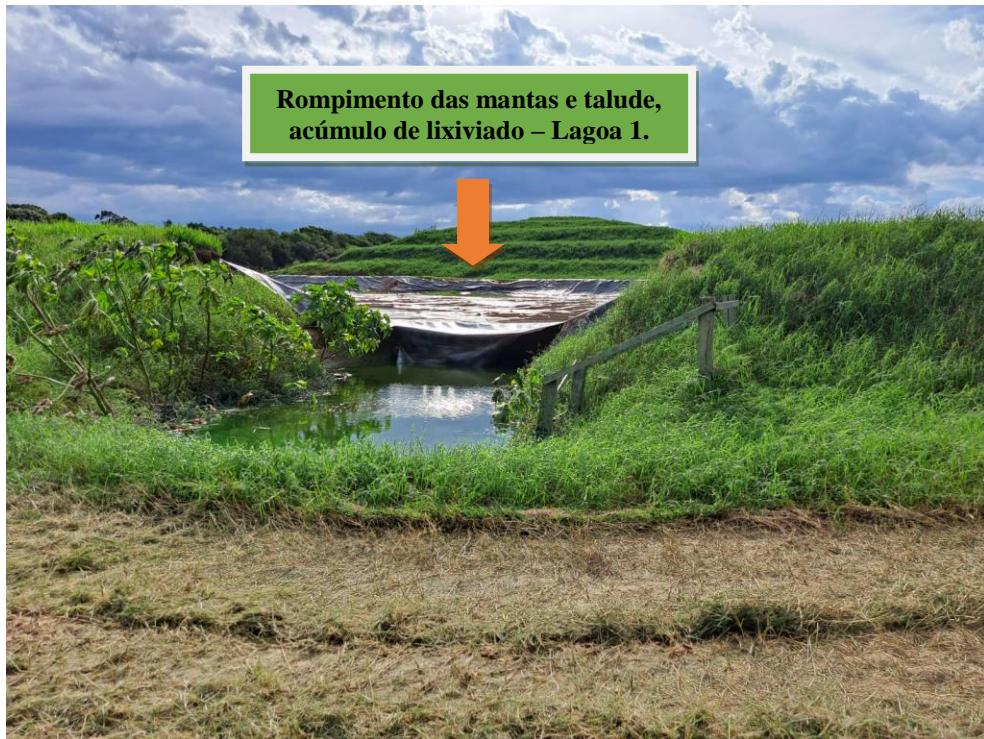
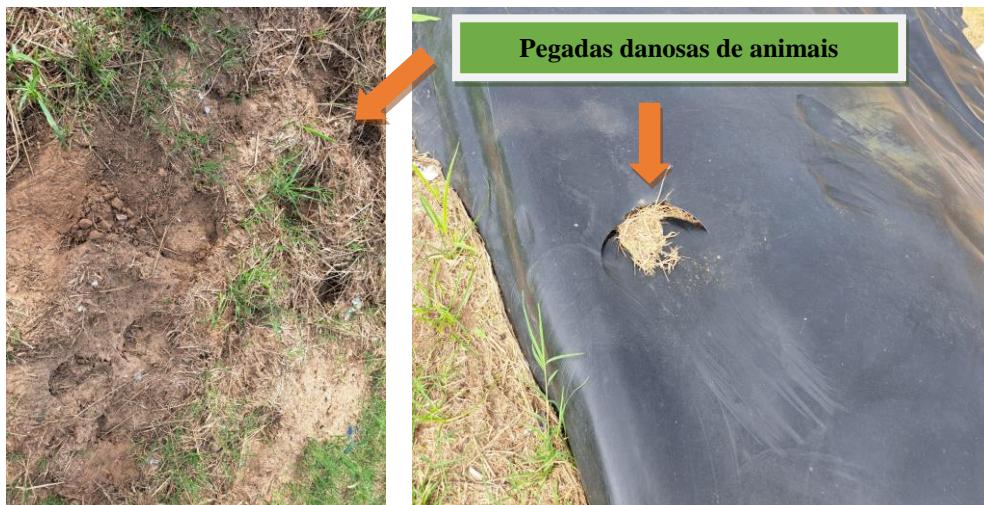
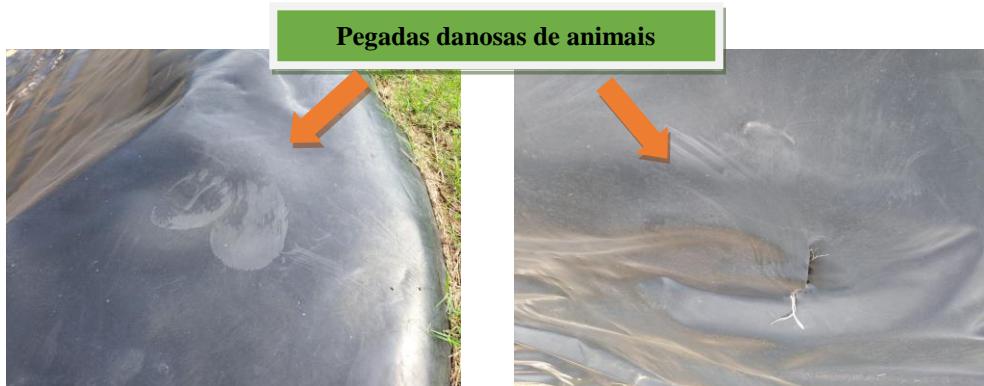
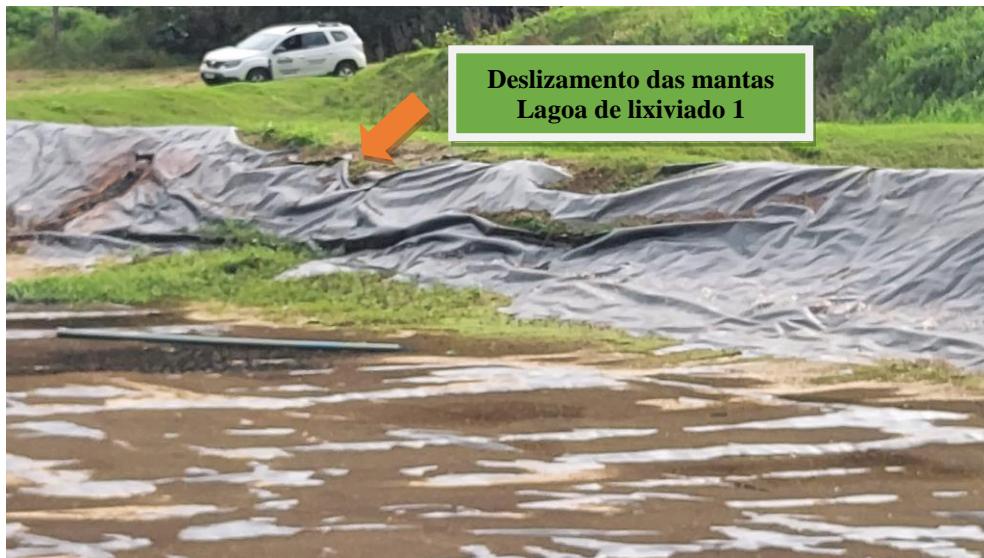
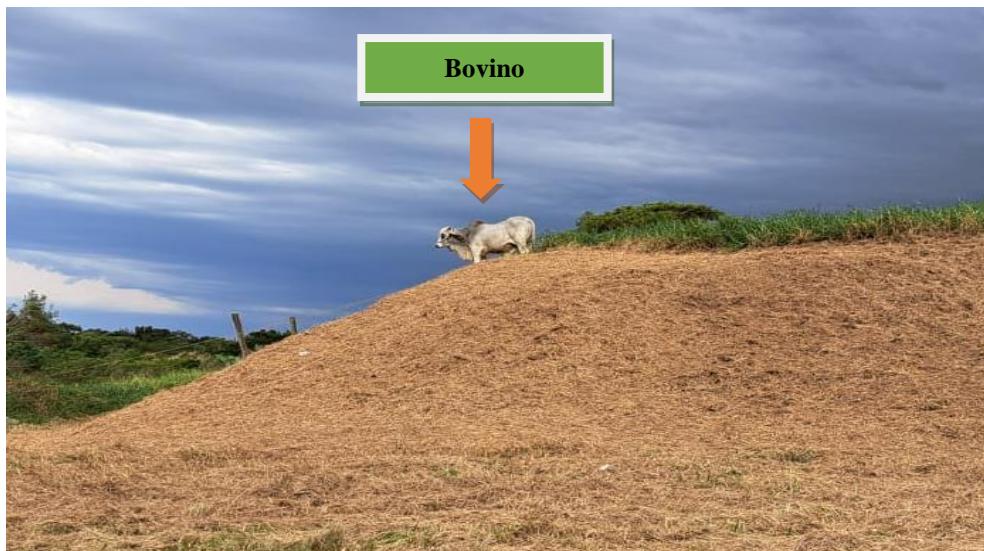
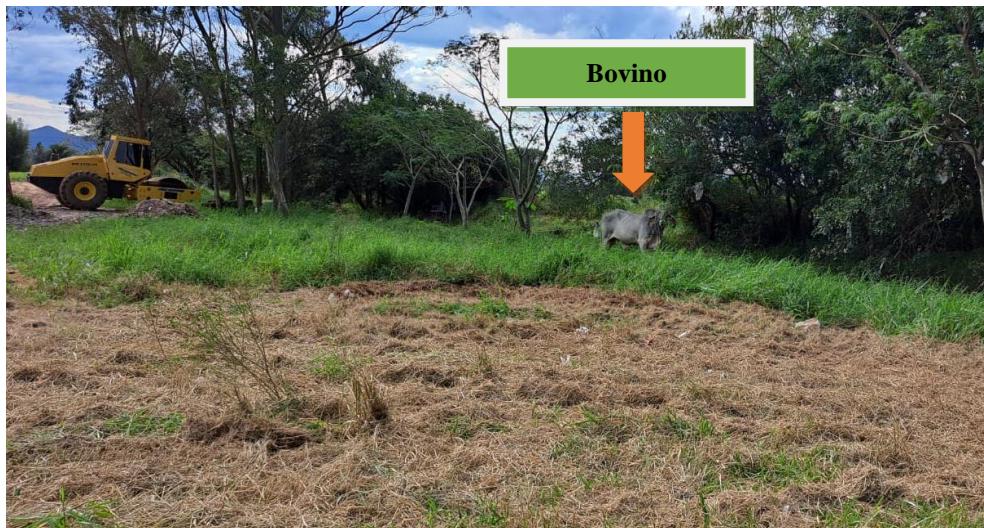
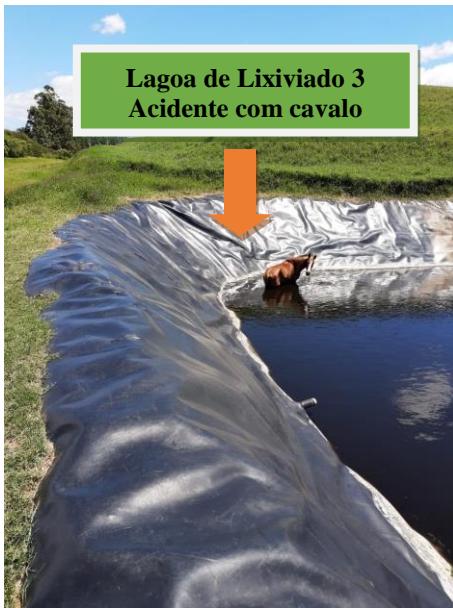
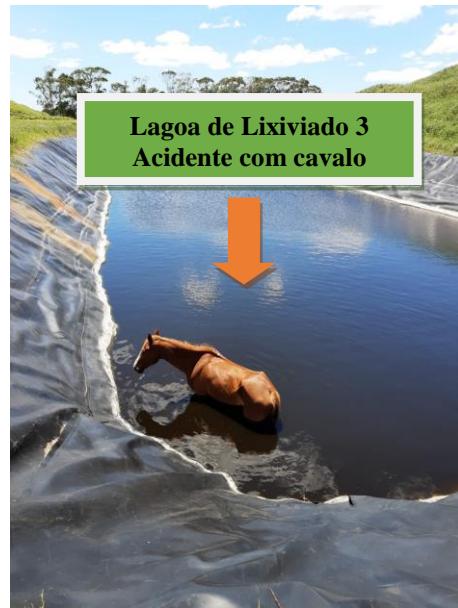
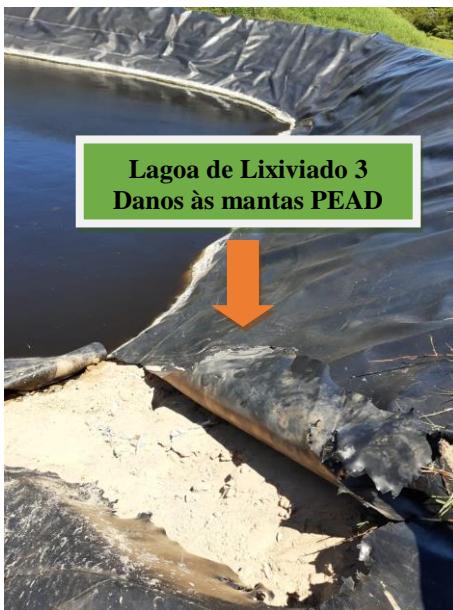
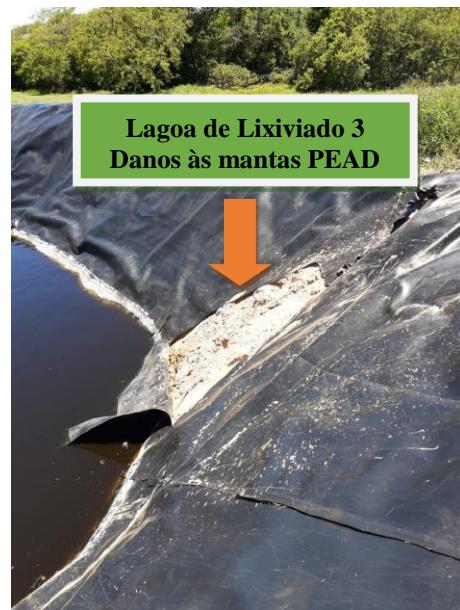
Em vistoria ao local constatamos que houve rompimento das mantas da lagoa 1 de lixiviado, acarretando total esvaziamento total da lagoa, causando danos às mantas de PEAD – Polietileno de Alta Densidade e taludes e danos a mantas da lagoa 3 causados por acidente com um cavalo.

Lagoa de Lixiviado 1 – foram encontrados muitos pontos danificados das mantas PEAD da Lagoa de Lixiviado 1, devido a patas de animais (equinos ou bovinos) e dois cortes (provavelmente a facão), estes estragos são pontuais, necessitam consertos localizados, porém o volume pluviométrico acima do normal, acarretou rompimento do talude ocasionando esvaziamento completo da lagoa, com desmoronamento e carreamento do material do talude, com danos em uma área maior de mantas.

Lagoa de lixiviado 3 - houve um acidente com um cavalo, em 15 de abril deste ano, que também ocasionou danos nas mantas PEAD (parte do talude e parte do fundo).

Portanto, é **urgente** a necessidade de restaurarmos a condição inicial, com recuperação das Lagoa 1 e 3, conserto dos danos das mantas e dos taludes.

A intervenção deverá ser a mais rápida possível, tanto para recuperar a operação da lagoa (para que volte a cumprir sua função ambiental) e também para evitar que os danos se ampliem, aumentando os gastos e a contaminação ambiental (o que configura **crime ambiental** – com a deflagração do impacto ao meio ambiente – solo e águas subterrâneas).
