TCE - PRÉDIO SPM - REFORMA EMERGENCIAL

## DETALHAMENTO DE MOBILIÁRIO

BANCADA CONSULTÓRIO ODONTOLÓGICO E RAIO X

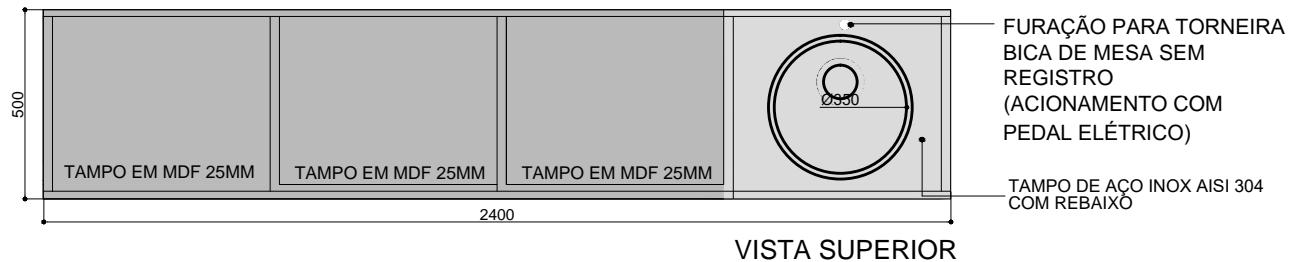
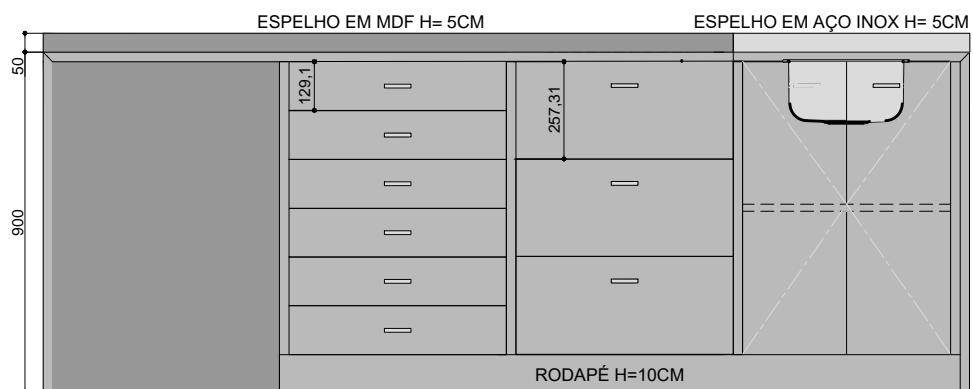
## 7.BANCADAS CONS. ODONTOLÓGICO E RAIO X

## VISTA FRONTAL

- AS CHAPAS DE MDF DEVEM SER LAMINADAS NAS DUAS FACES;
  - OS TOPOS DAS CHAPAS DE MDF DEVEM SER LAMINADOS COM FITA DE BORDA NA MESMA COR DA LÂMINA;
  - COR DA LÂMINA: ARGILA
  - CUBA PARA LAVABO EM AÇO INOX AISI 304 COM 0,6MM DE ESPESSURA (ACABAMENTO AUTOBRILHO; FURO PARA VÁLVULA Ø1 1/4" COM BORDA PERFECTA TRAMONTINA;
  - PUXADORES METÁLICOS EM AÇO INOX.

## CORTE TRANSVERSAL NICHO

## CORTE TRANSVERSAL TAMPO INOX
